**GEOLOŠKO GEOMEHANSKI ELABORAT**

Plaz na JP 600281 (Mahar) v območju prečkanja grape, občina  
Gorenja Vas - Poljane

o geoloških pogojih v območju opazovane porušitve nasipa ceste

079-SK/2025, Komenda, december 2025

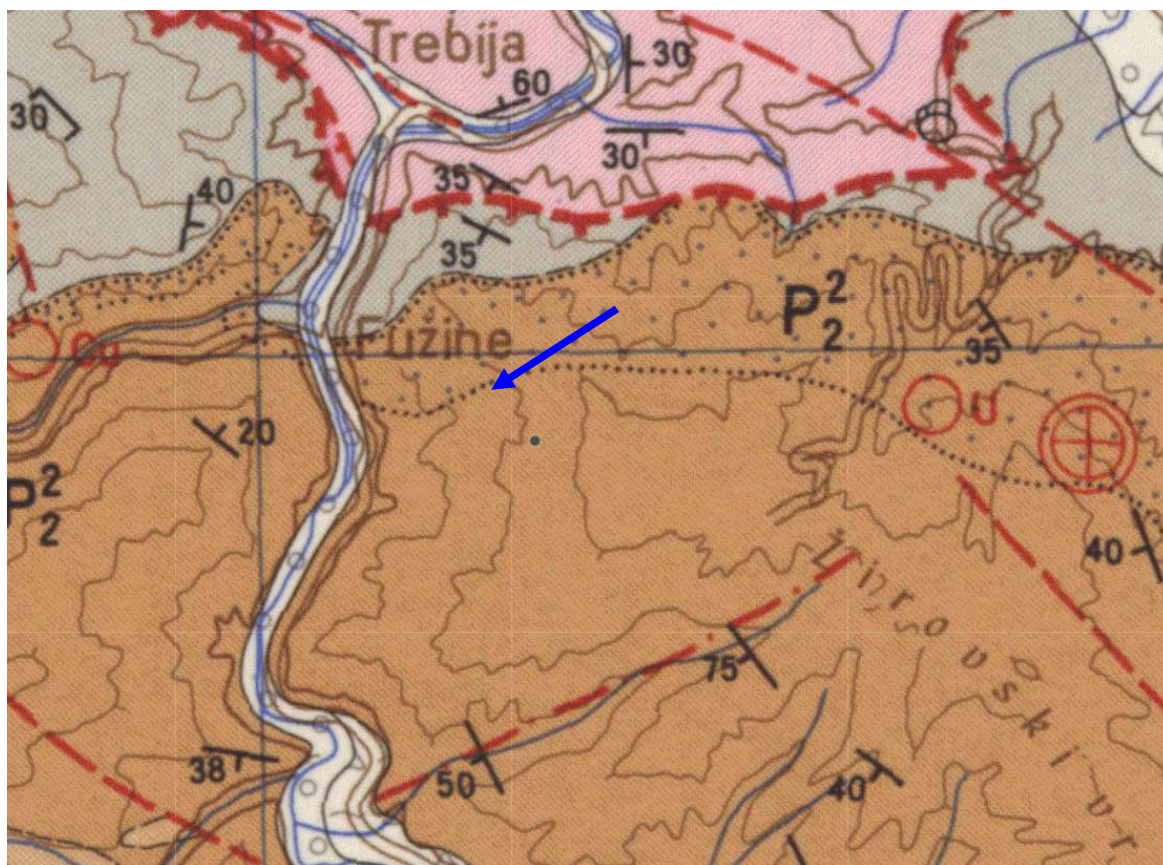
**Slika 2:** OGK, List Kranj. Obravnavana cesta poteka po permskih klastitih. Območje je prikazano. Severno od erozijske grape nastopa pretežno peščenjak, južno od grape pa drobnozrnati različki.
