**GEOLOŠKO GEOMEHANSKI ELABORAT**

Plaz na JP 600281 (Mahar) v območju prečkanja grape, občina  
Gorenja Vas - Poljane

**GEOLOŠKO GEOTEHNIČNI ELABORAT**

079-SK/2025, Komenda, december 2025

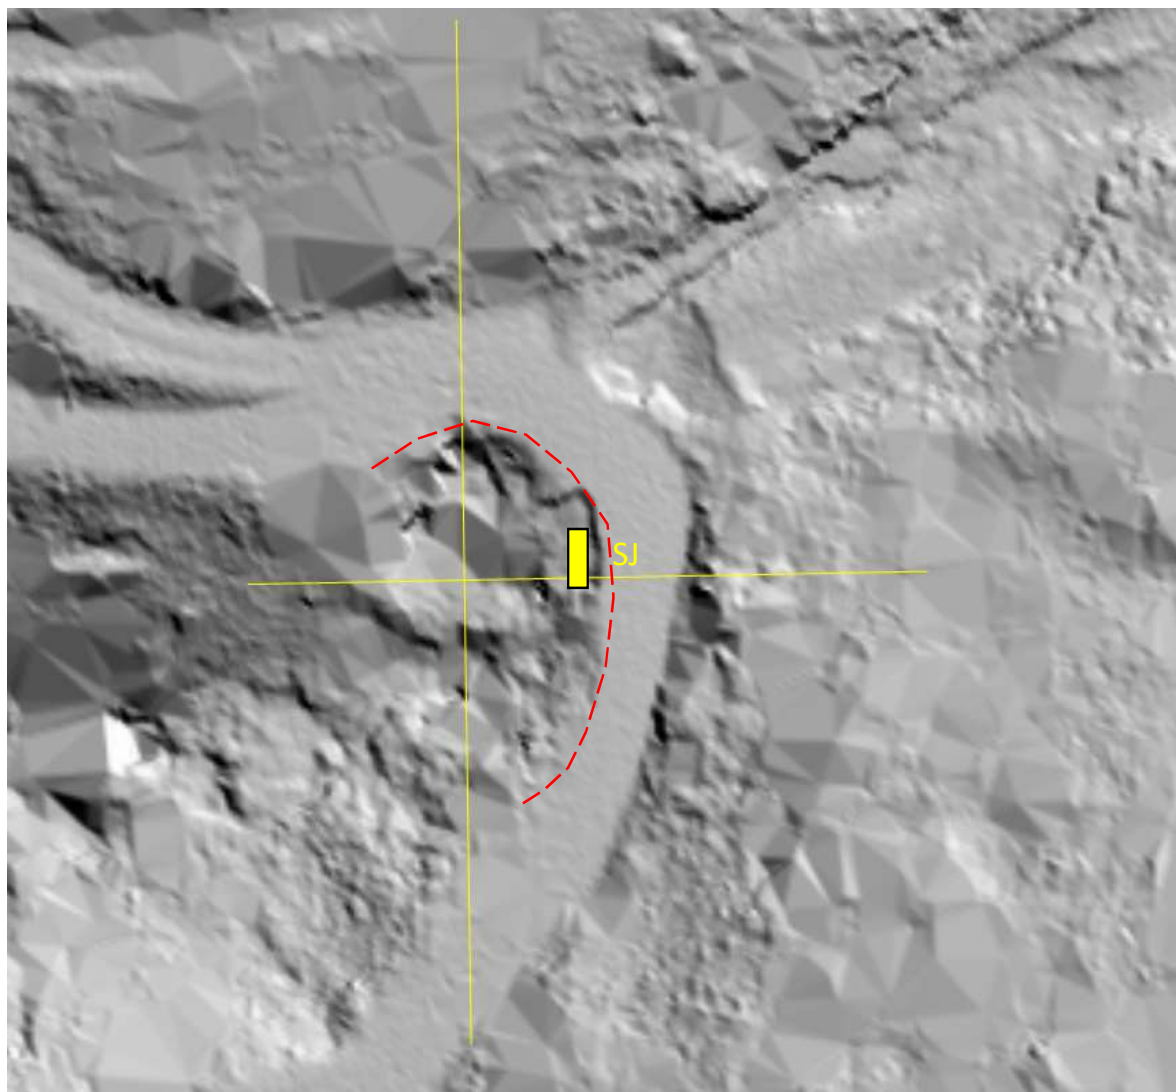
**Slika 1:** LIDAR 2023 za senčen - situacijski prikaz odlomnega roba plazu

Nestabilnosti opazujemo na razdalji ca 30,0 m (skupaj s prepustom), s tem da je glavnina usada formirana za prepustom (gledano v smeri SH Kladje 2), v dolžini ca 5,5 m. Odlomni rob je v cesti jasno viden in poteka ob zunanjem robu ceste v območju največjega nestabilnosti pa že sega v cestno telo. Sondažni jašek smo izvedli v zunanjem robu ceste do hribinske podlage. V cestnem telesu so prisotni tako vertikalni kot tudi horizontalni premiki. Plazi cestni nasip. Območje gradijo permski glinasti skrilavci in meljevci, ki so močno sklivažirani. Na senčenem reliefu 2023 lahko opazujemo vidne linije odloma (Slika 1)

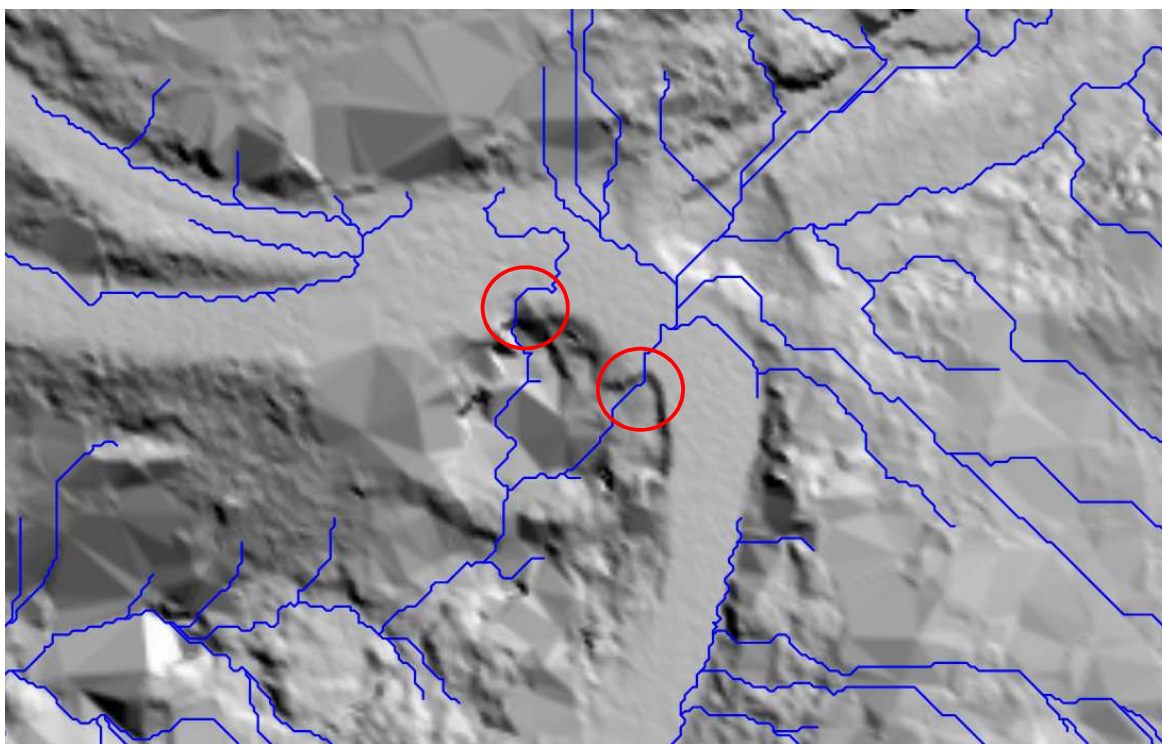
**Slika 3:** prikaz generiranih vodnih razvodnic, ki se stekajo v cestni nasip, označeno s krogom.

Na sliki 3 so označene, z modeliranjem določene vodne poti. Velik vpliv na obravnavano nestabilnost ima dotekajoča voda iz zaledja, kakor tudi iz ceste. Z rdečimi krogi označimo dva vodna toka ki neposredno vtekata v nestabilno območje.

Problematiko zatekanja talne (in meteorne vode, zaradi neurejene odvodnje) vode je potrebno sistemsko reševati z izvedbo kvalitetnih vzdolžnih, oziroma obcestnih drenaž, v notranjem robu ceste. To pomeni, da je potrebno tudi ob sanaciji plazov in cestišča potrebno izdelati kvalitetno odvodnjevanje, vodo pa preusmerjati (preko revizijskih jaškov/starih ali novih) izven cestišča, preko prepustov v erozijske grape.

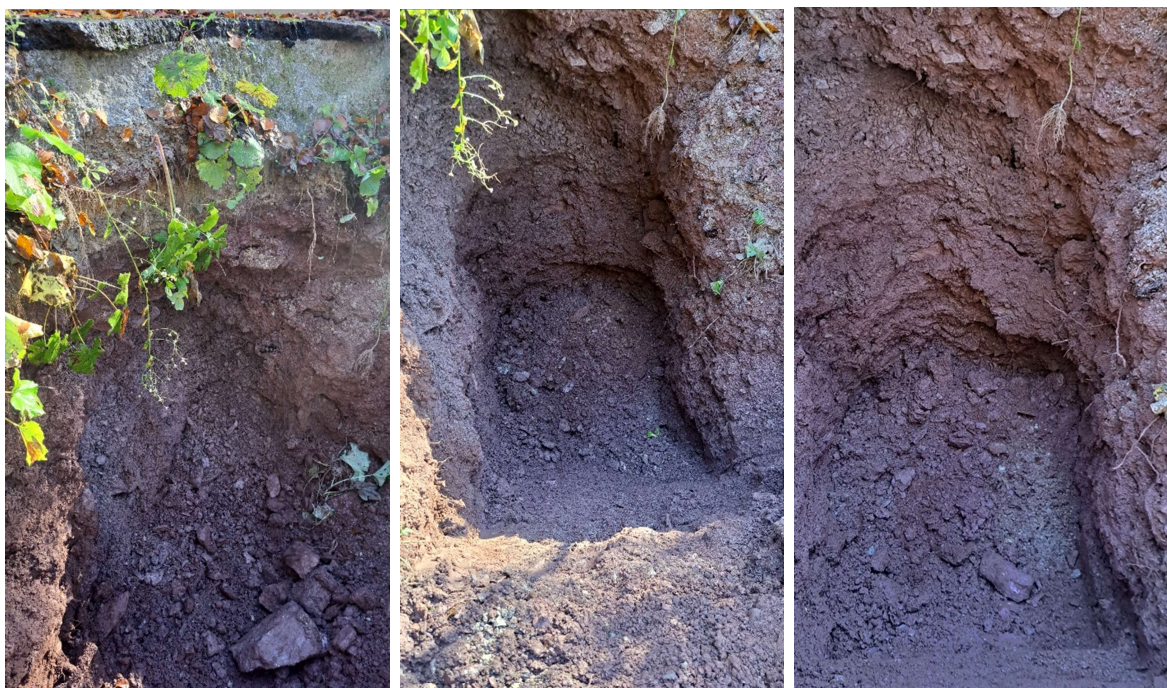
FOTO 2-5: Sondažni jašek v zunanjem robu ceste

- 0,0 – 0,6 m umetni nasip – cestni ustroj; karbonatni drobljenec, sivo-rjave barve (UN).
- 0,6 – 2,0 m zaglinjen grušč iz kosov skrivalnega glinovca, meljevca in peščenjaka (GC)\_ sestava cestnega nasipa, izdelana iz odzema v vkopnem delu ceste
- 2,0 – 3,0 m deluvij - grušč, zaglinjen, večji kosi (GC)\_ deluvialna preperina
- 3,0 – 3,5 m prehod v preperle skrivalne glin. in meljevce, rdečkasto - rjave barve. Kamnina razpada po skrivalnosti.  
Vode ni!

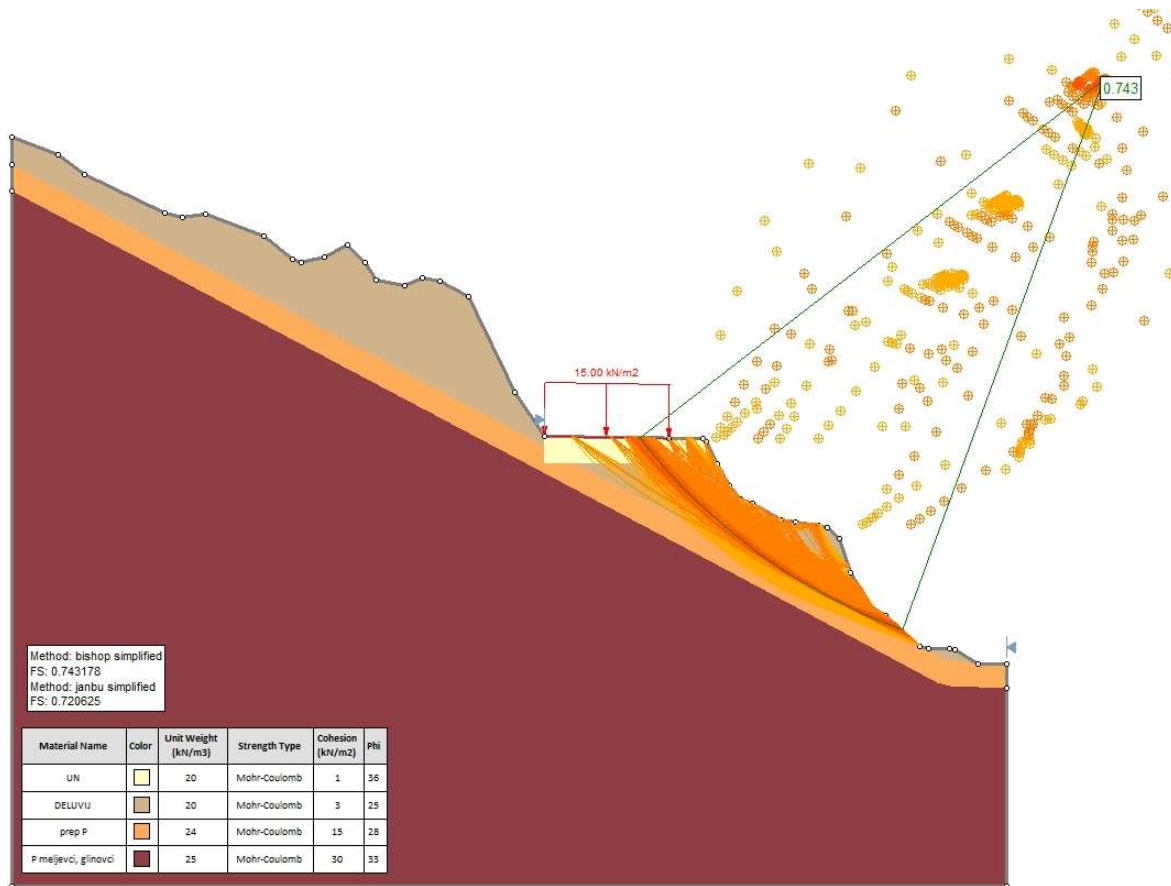
Slika 5: Grafični prikaz analize stabilnosti profila P. Povratna analiza preko plaz.  $F=0,743$ .

Konstruirali smo troplasten model terena. Matično kamnino, prekriva do 2,0 m debela plast preperine, sledi preperela matična kamnina in nato nepreperela matična kamnina, ki je z jaškom ne dosežemo. Strižne karakteristike materialov smo določili na osnovi povratne stabilnostne analize, za prvotno stanje terena ob splazitvi<sup>1</sup>. Plazenje, kot ga opazujemo, nastopi z varnostnim količnikom  $F_{\min}=0,743$  pri strižnih karakteristikah:

- Preperina: kohezija  $c=3 \text{ kPa}$ , strižni kot  $\phi=25^\circ$ ,
- Preperela matična hribina: kohezija  $c=15 \text{ kPa}$ , strižni kot  $\phi=28^\circ$ .
- Nepreperela matična hribina: kohezija  $c=30 \text{ kPa}$ , strižni kot  $\phi=33^\circ$

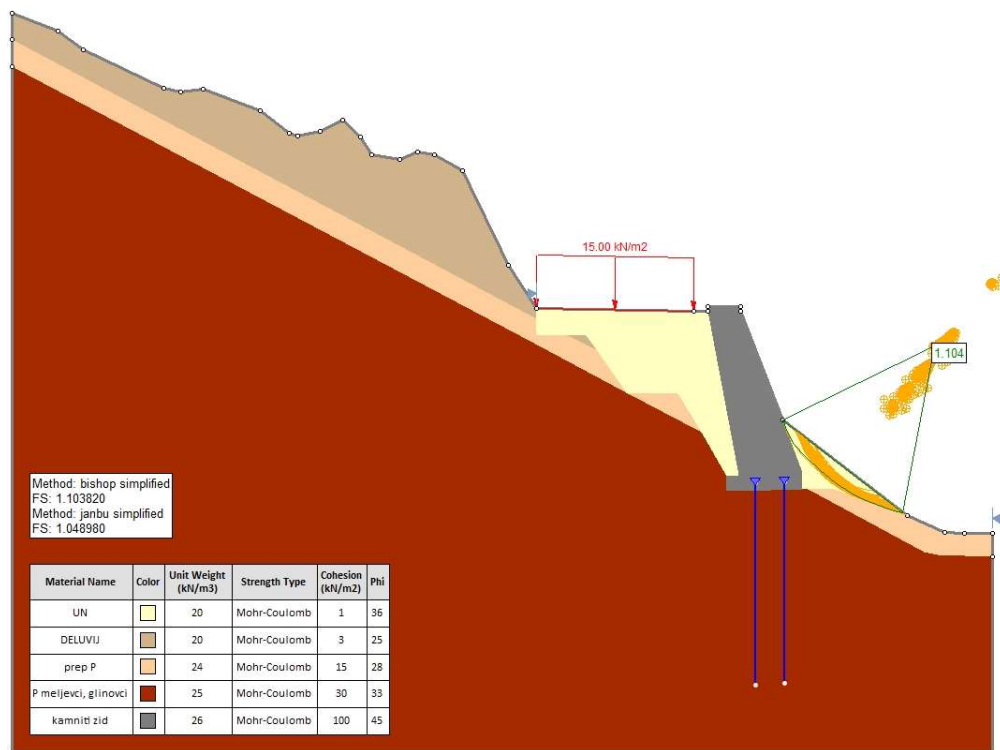
Slika 6: Stabilnostna analiza s predvidenimi sanacijskimi ukrepi, DA3.  $F=1,104$

Stabilnostno analizo sanirane brežine smo izvedli s programsko opremo SLIDE<sup>2</sup>, Rocscience po projektnem pristopu 3 [PP3], ki upošteva varnostne količnike za strižne karakteristike materialov<sup>2</sup>. Vpliva vode pri analizi nismo upoštevali, saj ni zveznega nivoja vode, ki bi povzročal vzgon. Prav tako smo pri spremljanju stanja plazov na območju celotne občine ugotovili, da je plazenje nastalo zaradi hipne napolnitve podzemnih kanalov z vodo in posledično velikimi pritiski na čelne brežine ter plazenje. Take razmere se po navodilih iz tega elaborata preprečuje z ustreznim dreniranjem. V računu smo upoštevali tudi prometno obremenitev na cesti. Varnostni količnik je v ob upoštevanju ukrepov  $F_{min} = 1,104$ , kar v celoti zadošča za trajno stabilnost brežine.

Za sanacijo smo predvideli izgradnjo podporne konstrukcije, ki zagotavlja utrditev brežine v zelo strmih terenih. Odstranjeni, oz. splazeli material se nadomesti z izbranim materialom, ki bo zagotovil strižni kot  $\phi = 36^\circ$ .

Predlagamo sanacijo nasipa ceste z izvedbo oporne konstrukcije iz kamena v betonu (lahko tudi AB zidu). Zaradi nehomogene hribinske podlage, predlagamo ojačitev temeljev z vgradnjo jeklenih I profilov, katere se penetrira v hribinsko podlago. Uporabi naj se profile, dolžine 5,0 m (železniške tračnice, min. 45kg/tm), katere se vgradi v dveh vrstah z zamikom 0,75 m, v vsaki vrsti pa naj bo medsebojna razdalja med profili 1,5 m.

V zaledju temelja se izdelata drenaža z izpustom v potok.

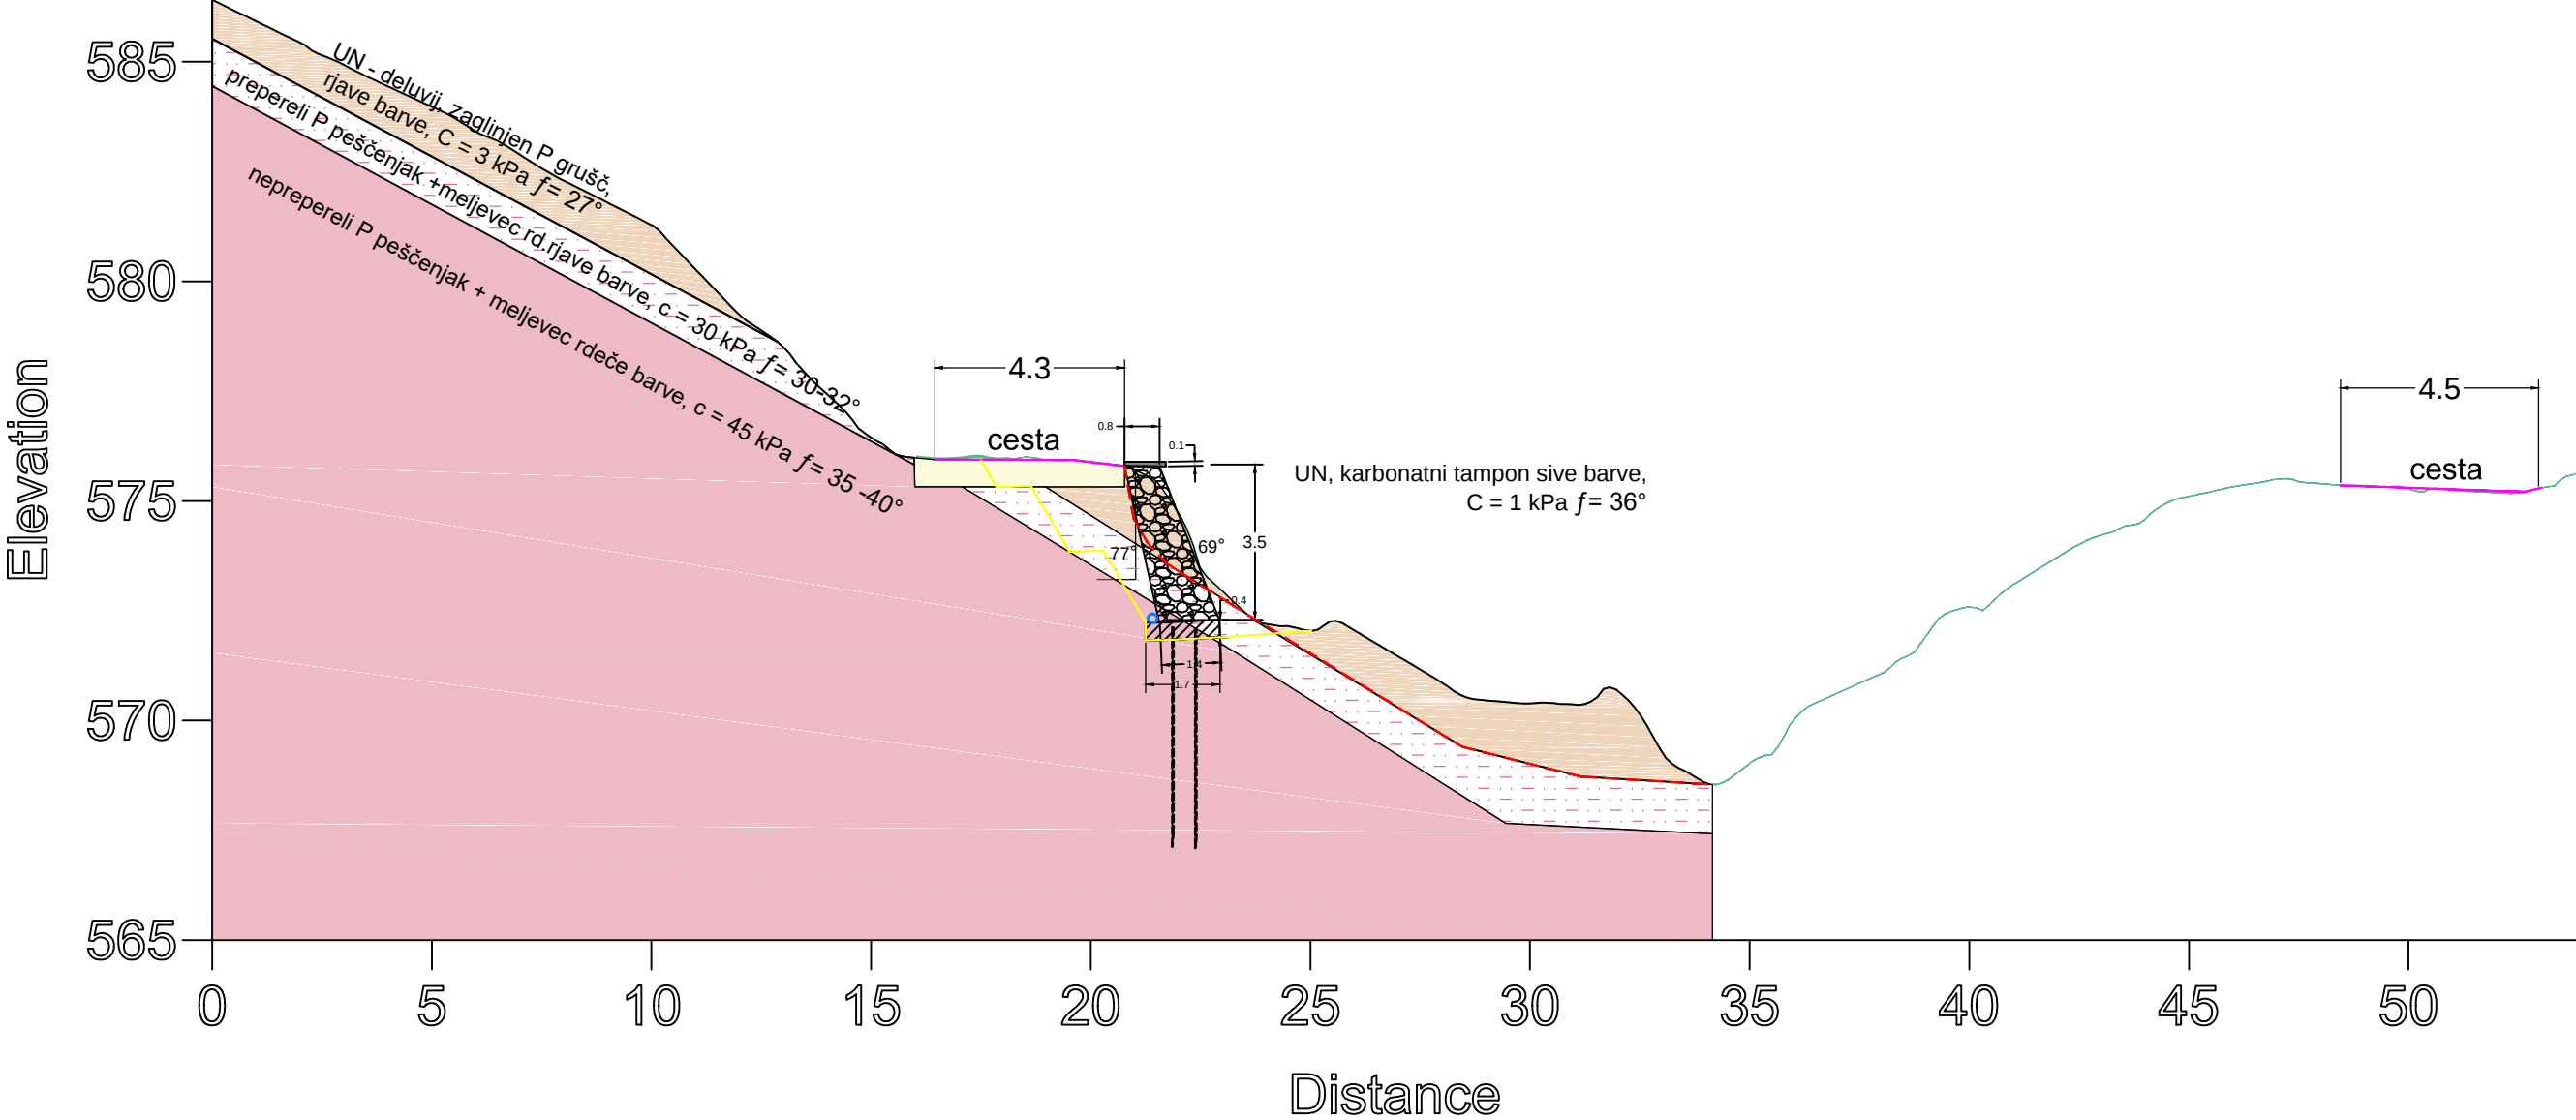
| Številka projekta: | | Številka risbe: | PRILOGA G.2.1 |

Stabilnost pobočja smo preverili v karakterističnem profilu, ki smo ga konstruirali na mestu najbolj izrazitega plazenja. Na tem delu podlago opazujemo v cestnem nasipu na 3,0 - 3,5 m globine v SJ na zunanjem robu ceste. Analizirali smo:

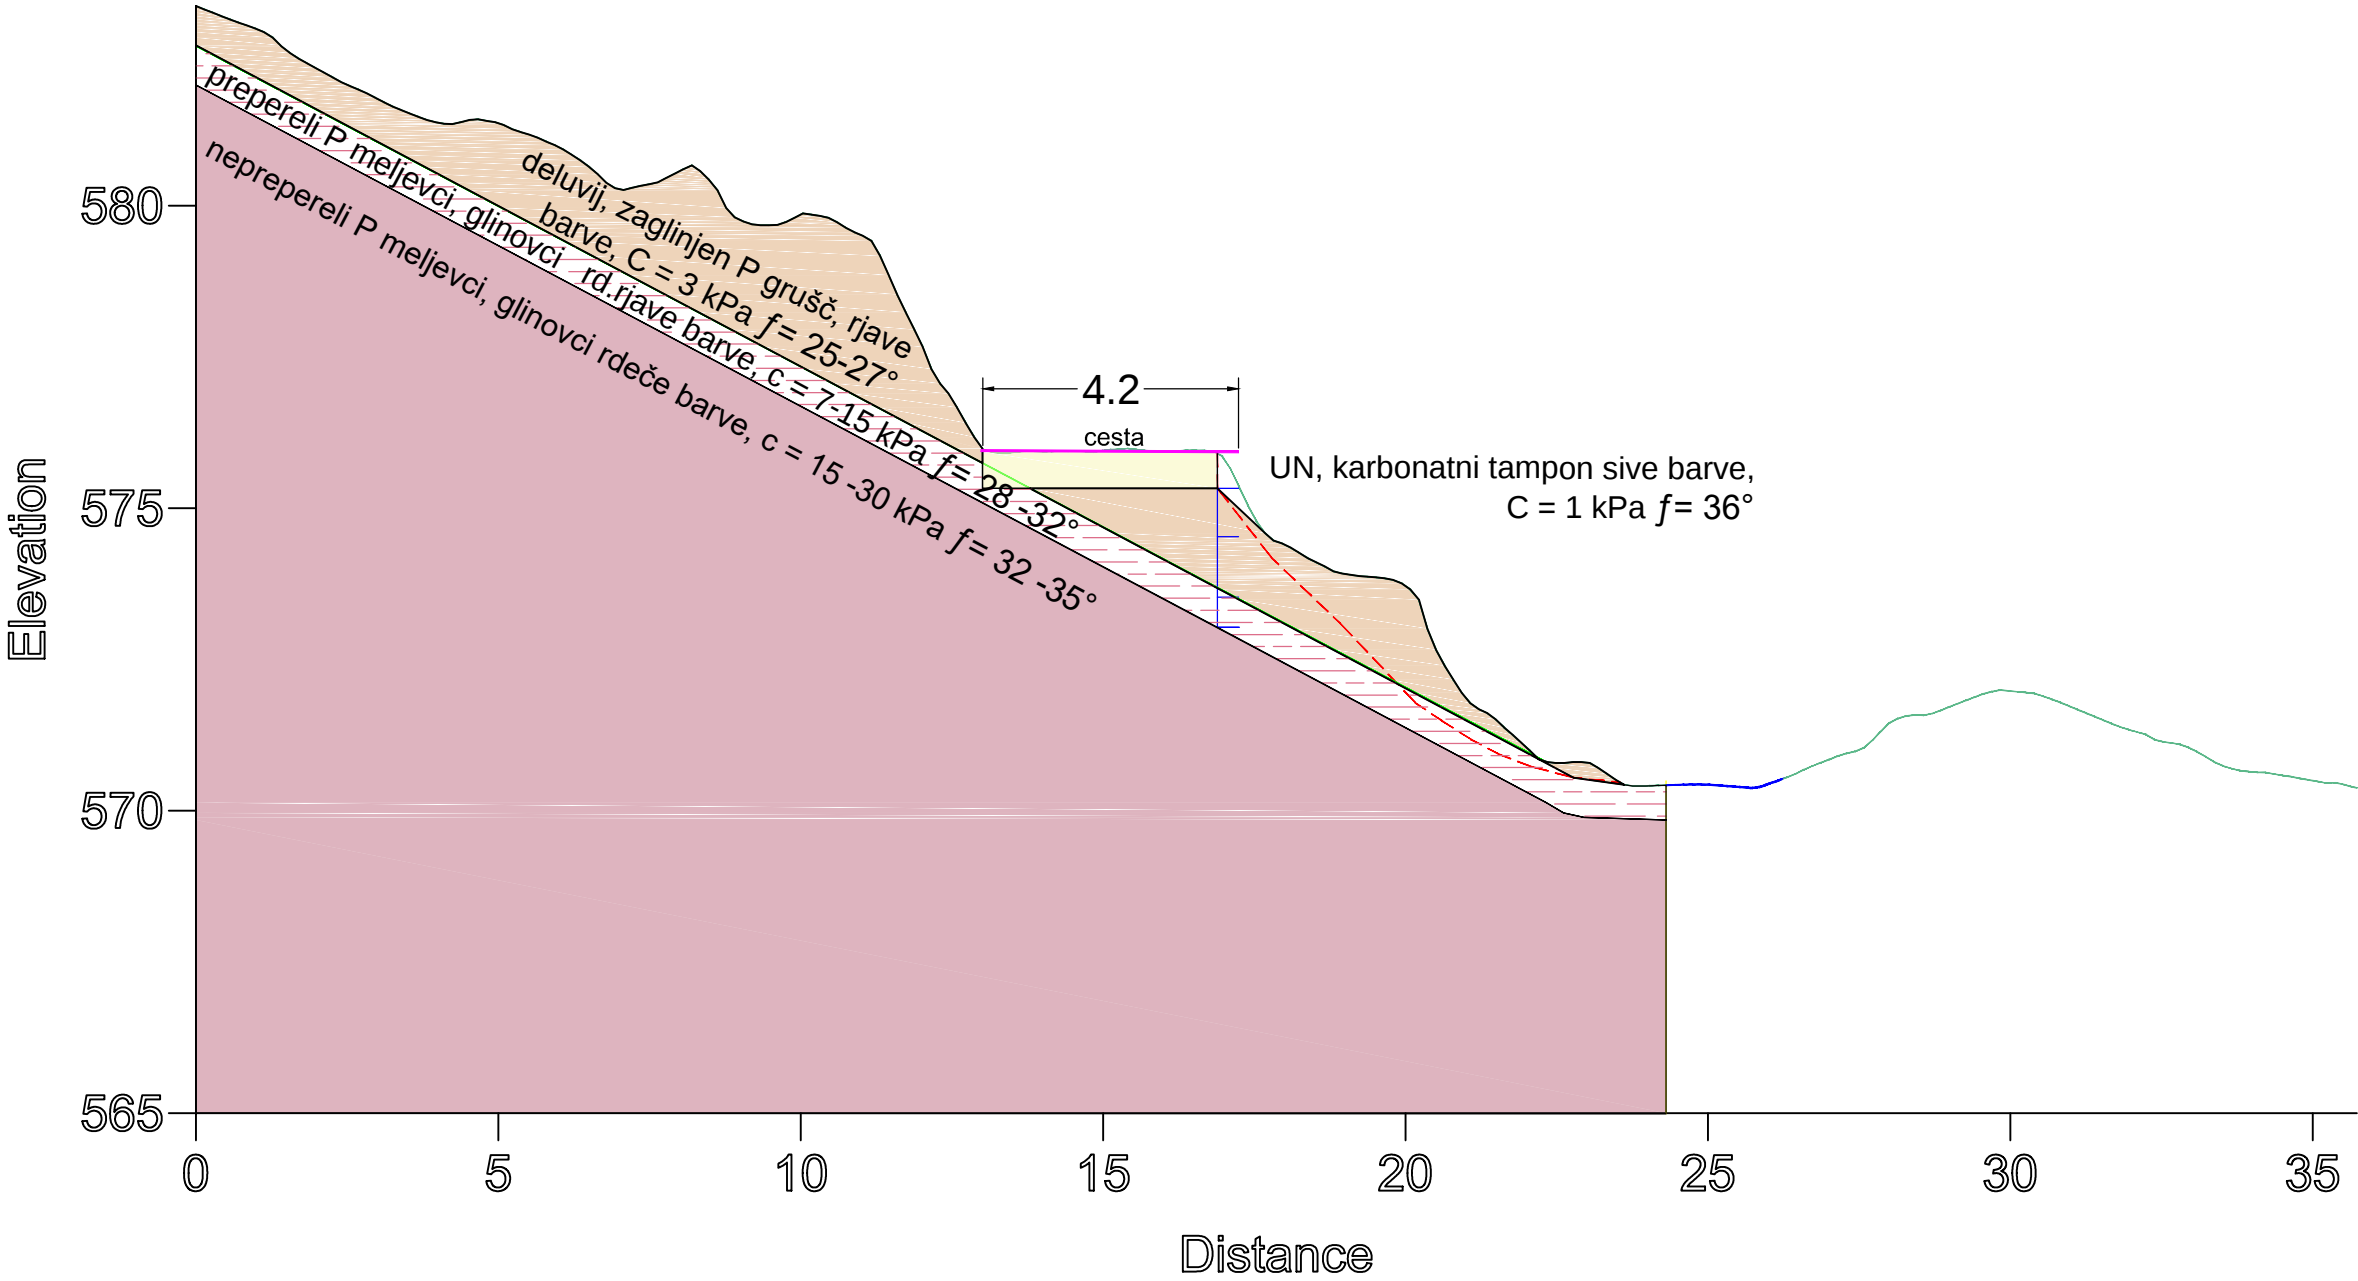
| Številka projekta: | | Številka risbe: | PRIOGA G.2.2 |

Stabilnost pobočja smo preverili v profilu P-2, ki smo ga izdelali na osnovi terenskih sondažnih preiskav in arhivskih podatkov. Stabilnostne analize smo izvedli s programsko opremo SLIDE<sup>2</sup>, Rocscience. Postopek je potekal na naslednji način:
