Vrsta načrta: **SANACIJSKI NAČRT**

Objekt: Plaz na JP 600281 (Mahar), občina Gorenja Vas - Poljane

Vrsta projektne dokumentacije: **Izvedbeni načrt (IZN)**

Za gradnjo: Sanacija plazu na cesti JP 600281 (Mahar - spodnji plaz)

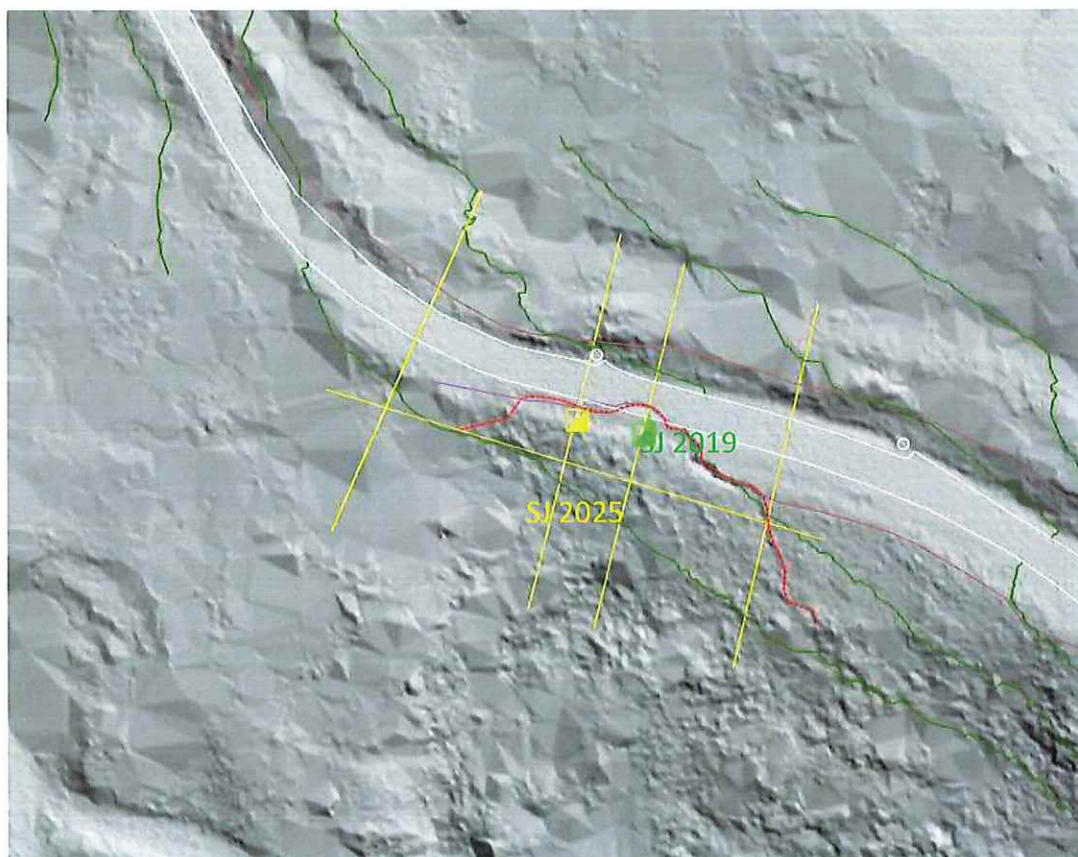
Vidni del odlomnega robu v širini ca 35,0 m opazujemo v nasipni brežini pod cesto, zgornji del pa je dosegel cestno telo. Sondažni jašek smo izvedli v zunanjem robu ceste do hribinske podlage. V cestnem telesu so prisotni tako vertikalni kot tudi horizontalni premiki. Plazi cestni nasip in zunanji del ceste. Območje gradijo permski glinasti skrilavci in meljevci, ki so močno sklivažirani. Na senčenem reliefu 2023 lahko opazujemo vidne linije odloma (Slika 1).

Slika 1: LIDAR 2023 za senčen - situacijski prikaz odlomnega roba plazu. Rumene linije so izdelani prerezi

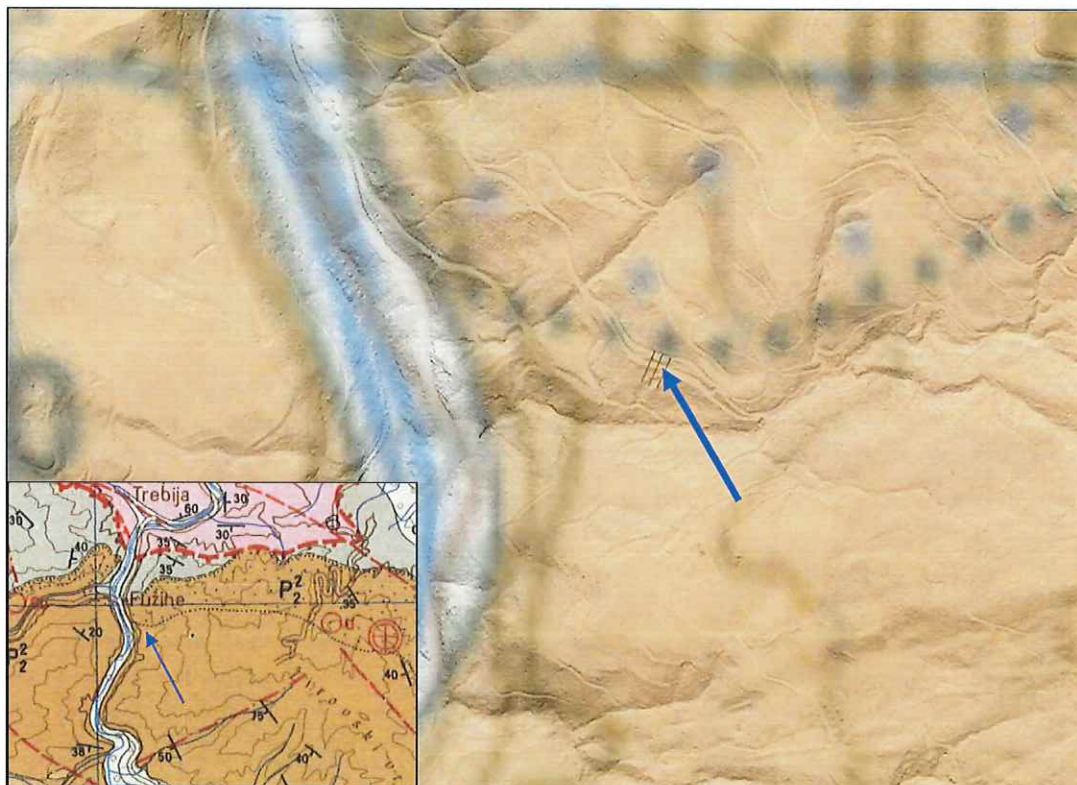
Slika 2: OGK, List Kranj. Obravnavana cesta poteka po permskih klastitih. Območje je prikazano. Severno od območja obravnave poteka meja z prevladujočimi peščenjaki, kar je razlog za dotoke talne vode

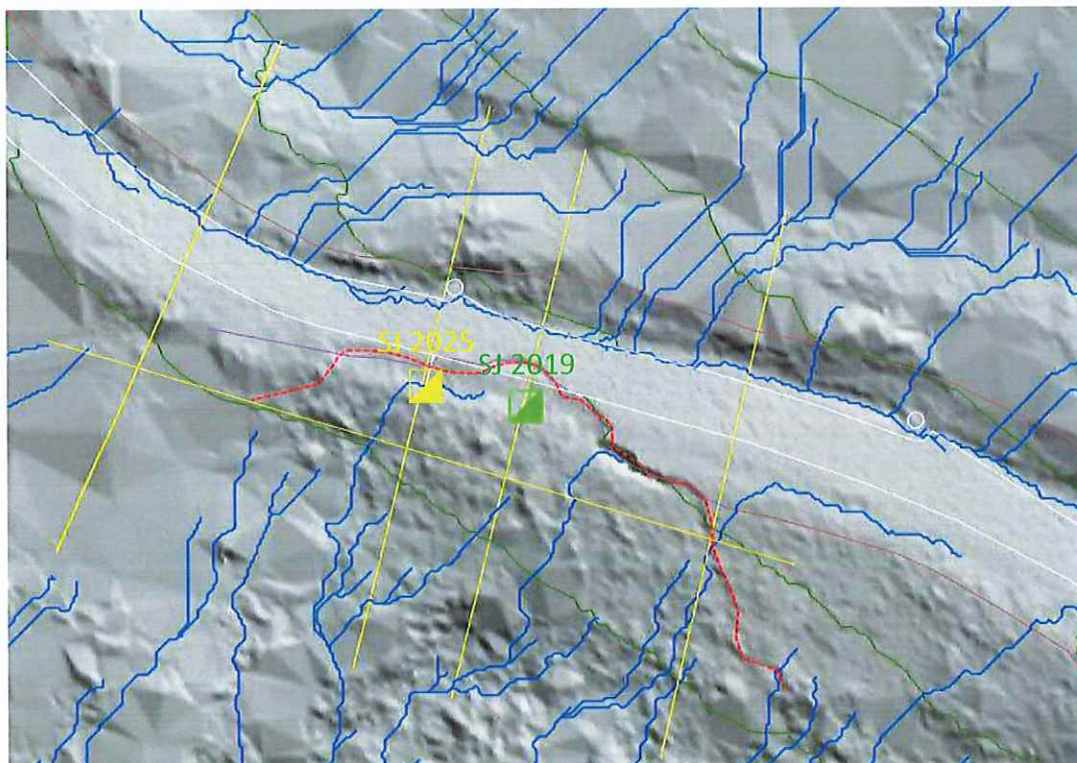
Na sliki 3 so označene, z modeliranjem določene vodne poti. Zaradi pravilnega prečnega sklona ceste površinska voda iz ceste ne zateka v cestni nasip, kjer ima večji vpliv že zgoraj omejena talna voda.

Slika 3: prikaz generiranih vodnih razvodnic

Problem zatekanja talne vode je potrebno sistemsko reševati z izvedbo kvalitetnih vzdolžnih, oziroma obcestnih drenaž, v notranjem robu ceste. To pomeni, da je potrebno tudi ob sanaciji plazov in cestišča potrebno izdelati kvalitetno odvodnjevanje, vodo pa preusmerjati (preko revizijskih jaškov/starih ali novih) izven cestišča, preko prepustov v erozijske grape. V tem delu je obcestna drenaža izdelana.

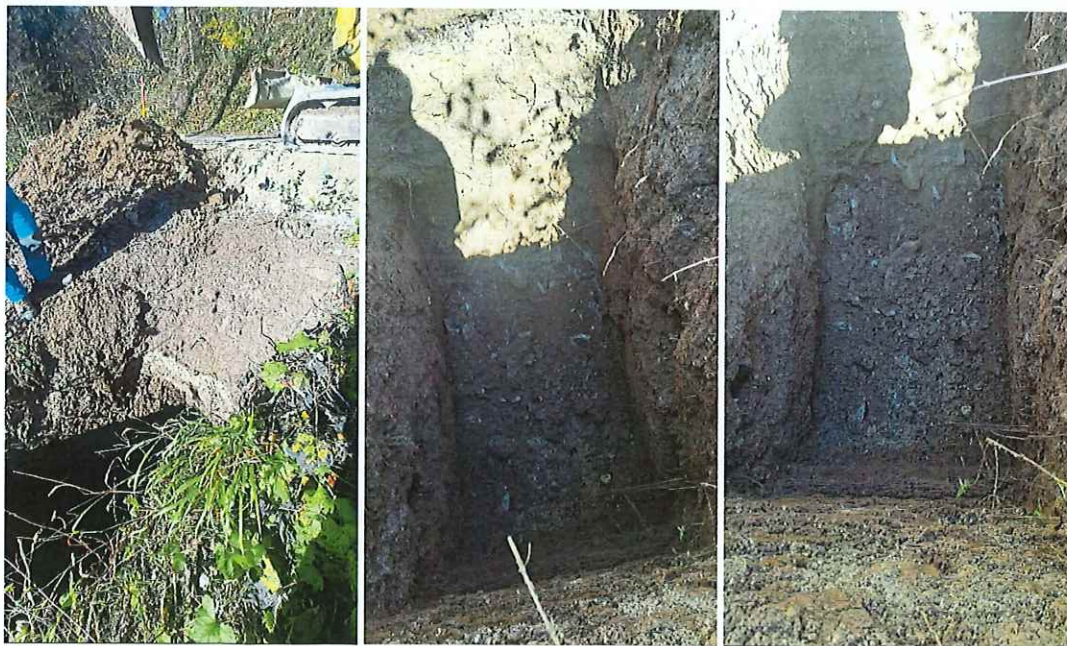
- 0,0 – 1,0 m umetni nasip – cestni ustroj; karbonatni drobljenec, sivo-rjave barve (UN).
- 1,0 – 2,8 m zaglinjen grušč iz kosov skrilavega glinovca, meljevca in peščenjaka (GC), rjavo - rdečkaste barve
- 2,8 – 3,7 m preperela – delno preperela podlaga, rdečkaste barve. Odpor kamnine ob izkopu jasno opazen
- 3,7 m - prehod v nepreperelo skrilavi glin. in meljevce, rdečkase barve. Kamnina razpada po skrilavosti.

Vode ni!

FOTO 1-3: Sondažni jašek SJ1-2025, ca 2,0 m od zunanjega roba ceste

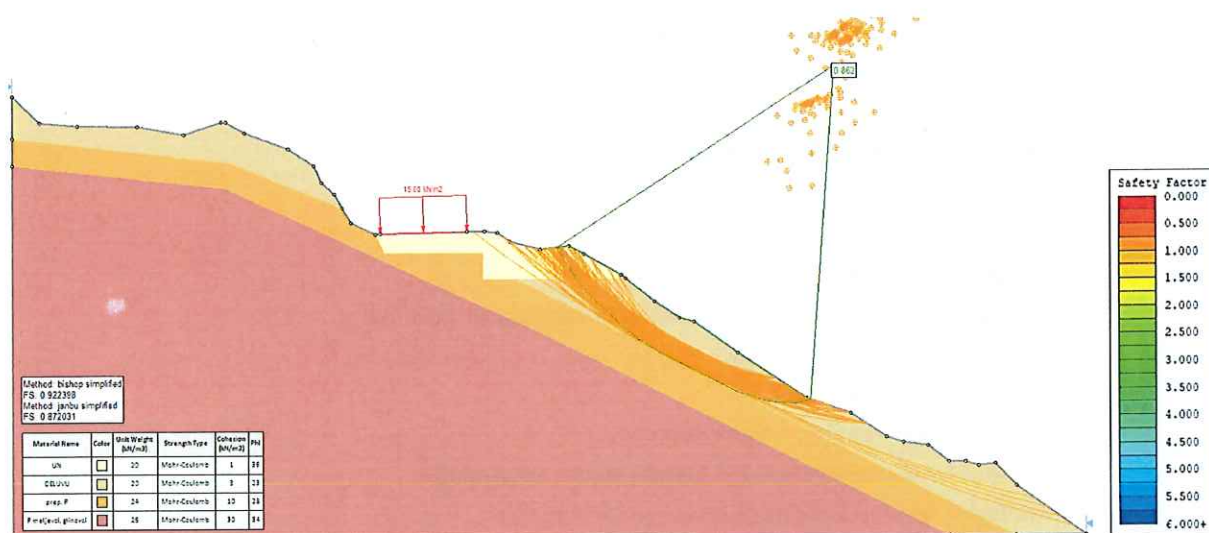
Konstruirali smo štiriplasten model terena. Matično kamnino, prekriva do 2,0 m debela plast preperine in preperile kamnine, sledi UN v debelini ca 1,0 m.. Strižne karakteristike materialov smo določili na osnovi povratne stabilnostne analize, za prvotno stanje terena ob splazitvi<sup>1</sup>. Plazenje, kot ga opazujemo, nastopi z varnostnim količnikom  $F_{min}=0,862$  pri strižnih karakteristikah:

Slika 5: Grafični prikaz analize stabilnosti profila P3. Povratna analiza preko plazov.  $F=0,862$ .

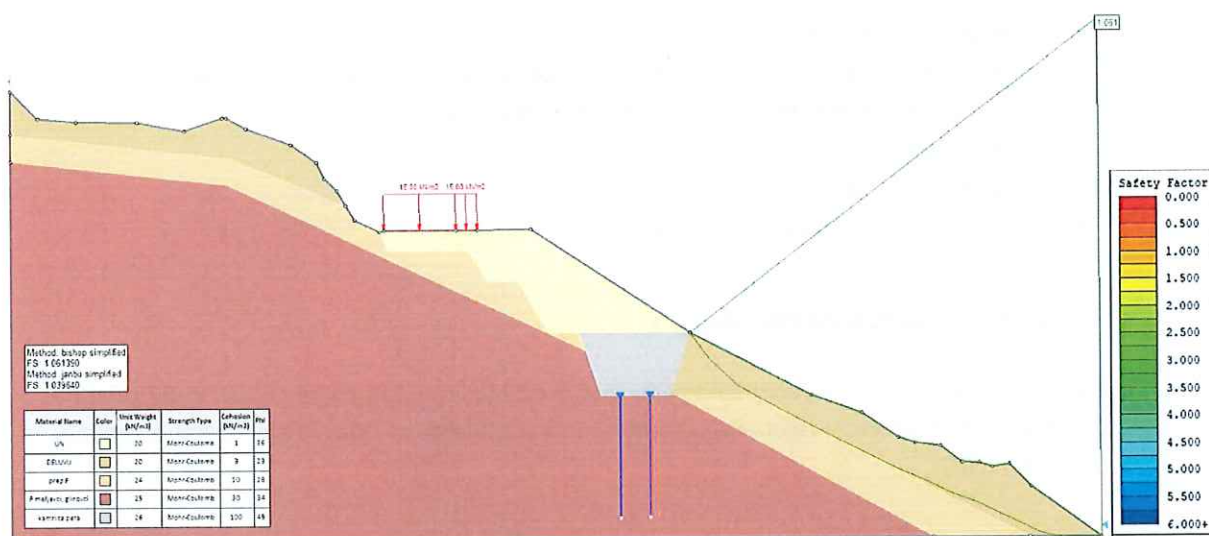
Slika 6: Stabilnostna analiza s predvidenimi sanacijskimi ukrepi v P3, DA3.  $F=1,061$

Take razmere se po navodilih iz tega elaborata preprečuje z ustreznim dreniranjem. V računu smo upoštevali tudi prometno obremenitev na cesti. Varnostni količnik je v ob upoštevanju ukrepov  $F_{min} = 1,061$ , kar v celoti zadošča za trajno stabilnost brežine.

Za sanacijo smo predvideli izgradnjo podporne konstrukcije – masivne kamnite pete v betonu, ki zagotavlja utrditev brežine v zelo strmih terenih. Odstranjeni, oz. splazeli material se nadomesti z izbranim materialom, ki bo zagotovil strižni kot  $\phi = 36^\circ$ .
