Objekt: Investicijsko vzdrževalna dela – JP na območju planine Kuhinja, na parcelah 476/1, 466/64, 462/1 in 466/60, vse k.o. 2226 Vrsno, v skupni dolžini 1.171 m

Vrsta projektne dokumentacije: GEOLOŠKO GEOTEHNIČNI ELABORAT  
o vplivu in pogojih sanacije JP na okolje, vodni režim in stanje voda, občina Kobarid

Projektant: GeoTrias, družba za geološki inženiring d.o.o.  
Zajčeva cesta 17, 1218 Komenda

Številka načrta, kraj in datum izdelave načrta: 044-SK/2026, Komenda, julij, september 2026

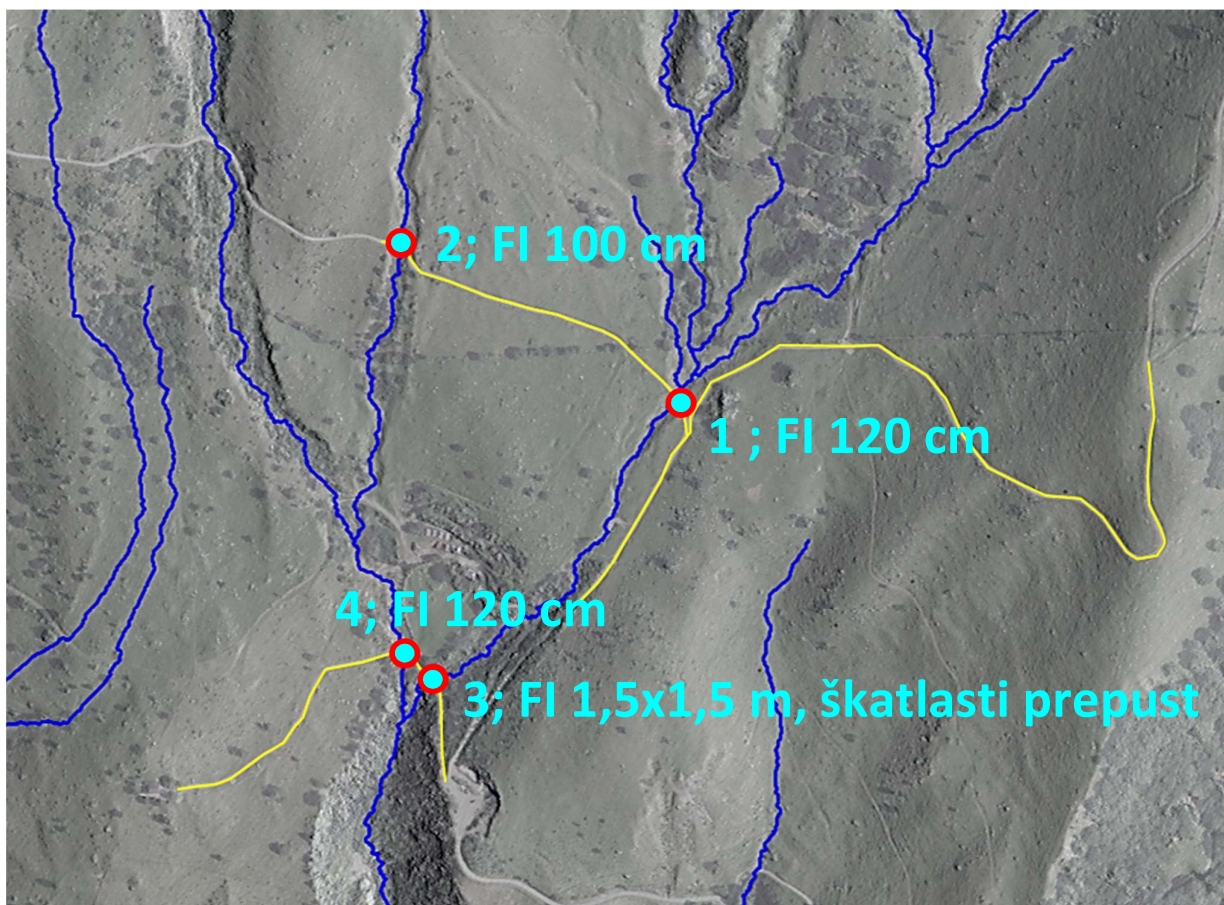
Slika 4: DMR območja, preko DOF (2104) za senčen prikaz in prikazani odseki ki so predvideni za obnovo v (slika ni v merilu). Pot 4x prečka vodne poti, ki imajo hudourniški značaj.

Na obravnavani trasi so 4 obstoječi prepusti (Slika 4). Pregled prepustov smo izvedli v času po 24 urnih padavinah, ko je bila v strugi še prisotna hudourniška voda (Priloga: fotodokumentacija). Prepusti normalno funkcionirajo, odtekajoča voda ne povzroča erozijskih zajed. V kanalu pri prepustu št. 2 tekoče vode ne opazujemo. Dimenzije prepustov so navedene na Sliki 4.

- Sama pot ni erozijsko žarišče. Vkopi so večinoma nizki in stabilni, niso podvrženi eroziji
- Hudournne vode so pri križanjih s potjo usmerjene v cestne prepuste večjih dimenzij (Slika 4) in ne ustvarjajo erozijskih zajed pod iztočnimi glavami prepustov

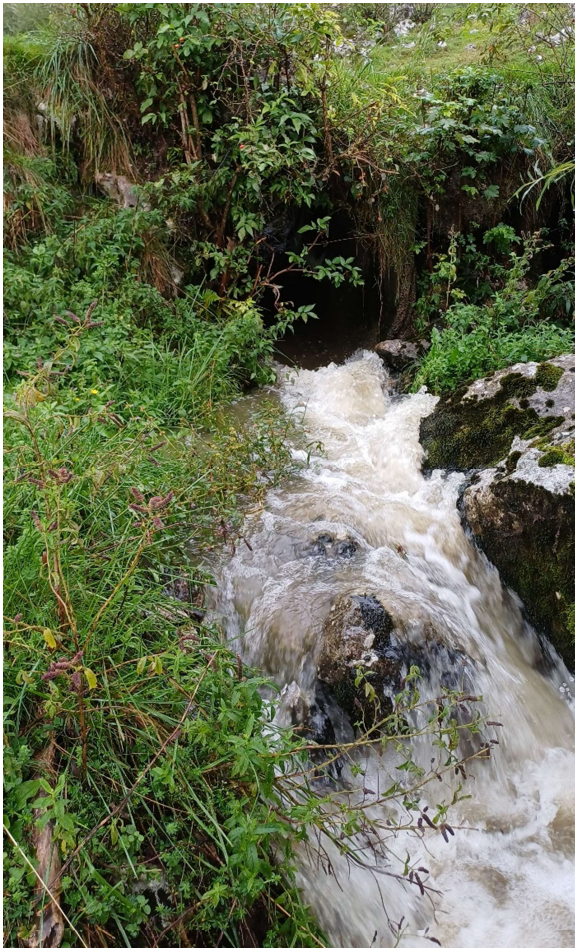
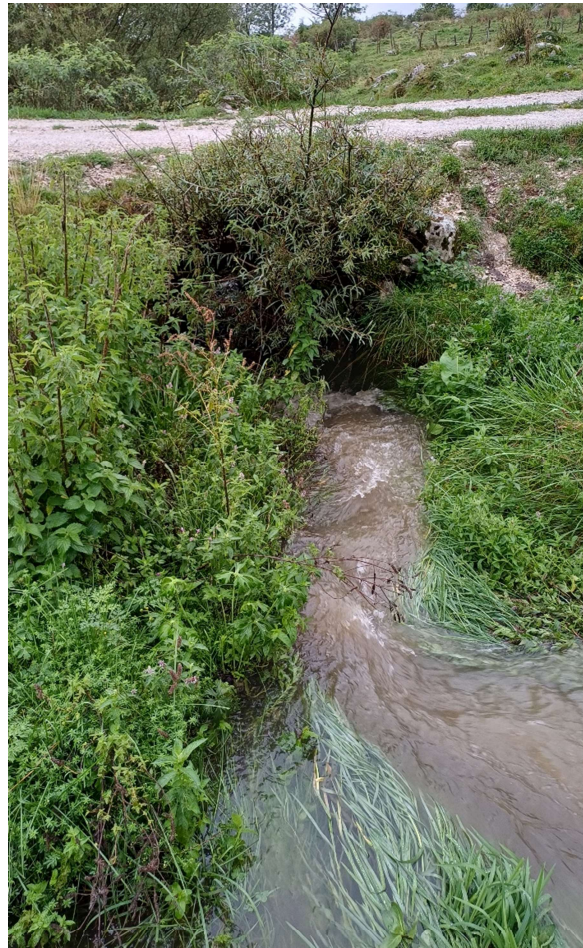
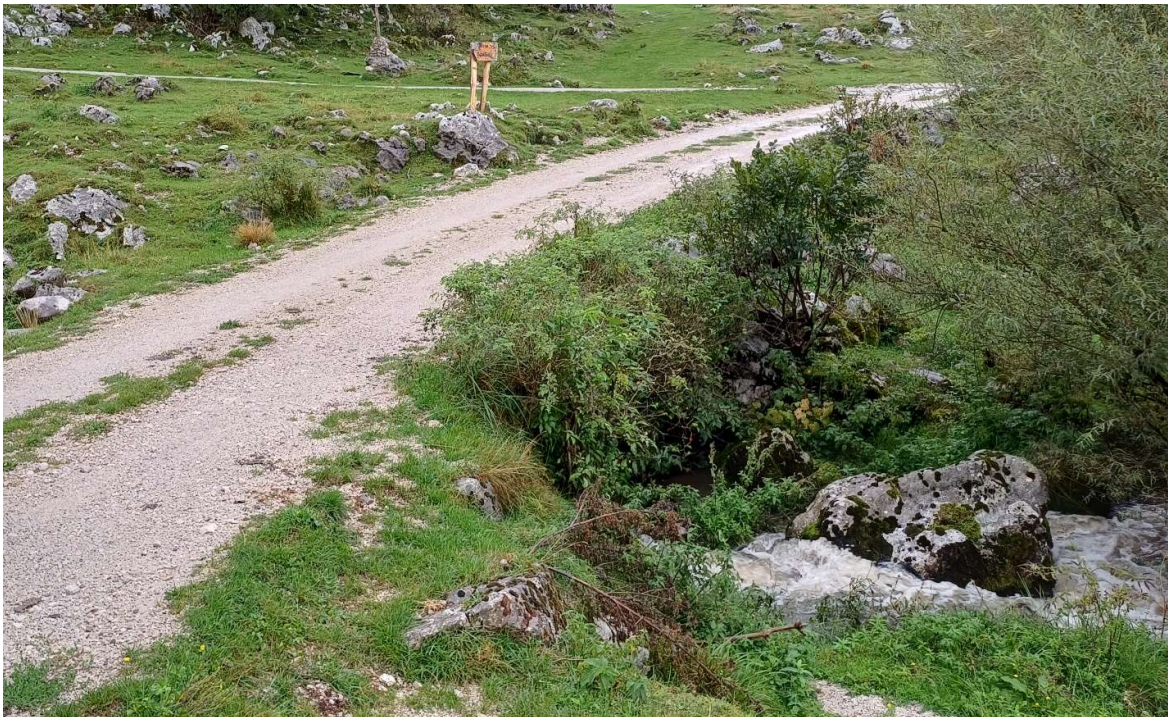
Prepust 1

Na kritičnih odsekih, kjer se pot križa z ustaljenimi hudourniškimi – vodnimi potmi (Slika 4) so obstoječi prepusti večjih dimenzij, ki opravljajo svojo funkcijo. Voda pri iztokih iz prepustov ne povzroča erozije. Prepusti so funkcionalni in v dobrem stanju, zato posegi niso potrebni.
