Vrsta načrta: **GEOLOŠKO GEOMEHANSKI ELABORAT**

Objekt: Cesta Seniški breg, občina Kanal

Vrsta projektne dokumentacije: **SANACIJSKI ELABORAT (IZN)**

Za gradnjo: Sanacija cestnega telesa v 2 fazah, po ujmi november 2025

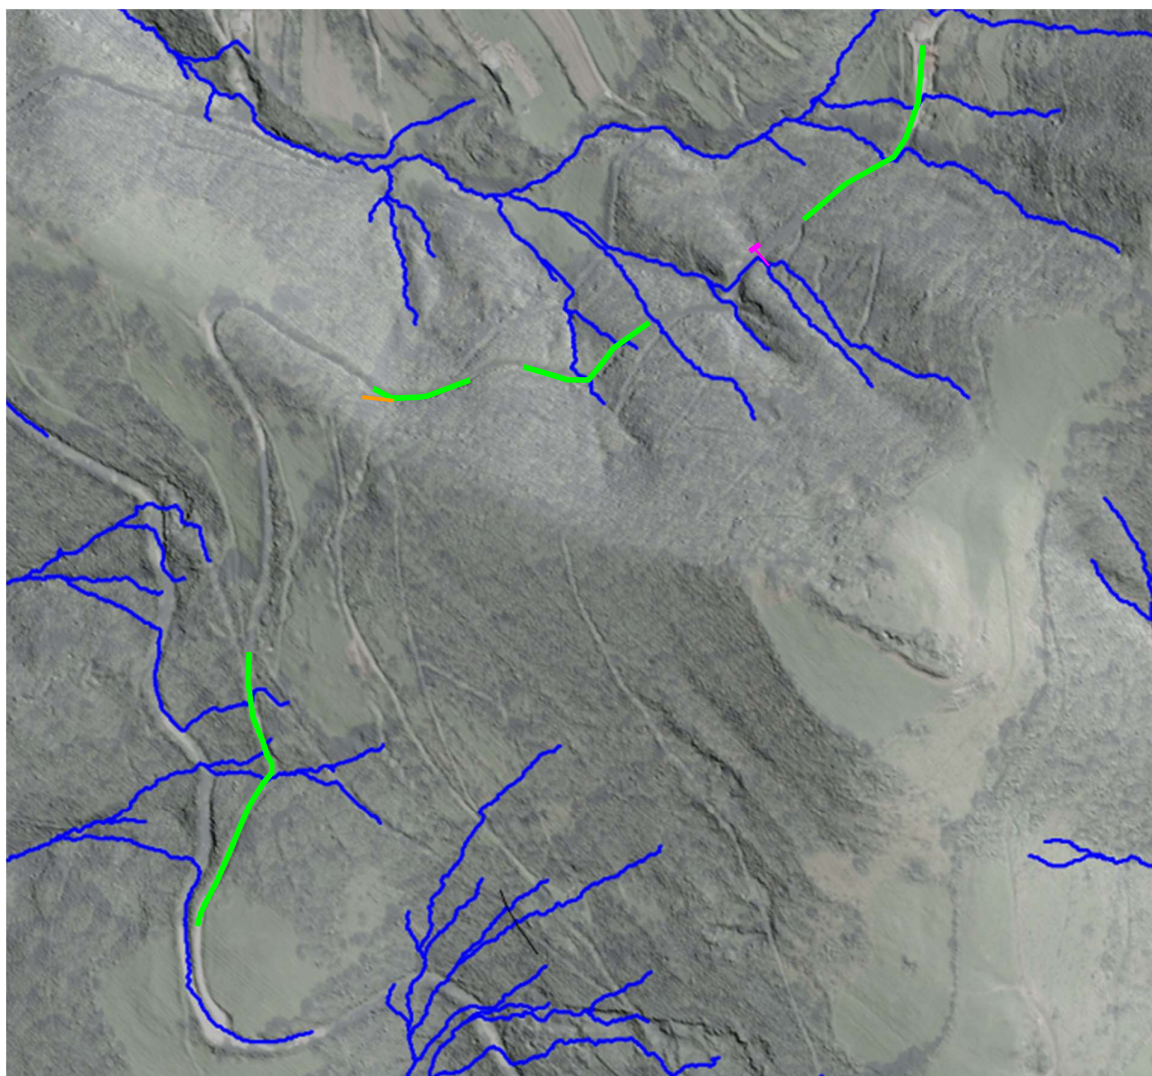
Na sliki 4 so označena, z modeliranjem določene vodne poti. Velik vpliv na proženje plazov je dotekajoča voda iz zaledja, kakor tudi iz ceste, ki je v tem delu v prečnem prerezu nagnjena iz pobočja. Na obravnavanem odseku cestni prepust ni urejen in je speljan neposredno v nasip ceste.

**Slika 4:** prikaz generiranih vodnih razvodnic, ki se stekajo s pobočja proti cesti in obravnavani cesti odseki, kjer bo potrebna sanacija cestnega telesa

Problematiko zatekanja talne (in meteorne vode, zaradi neurejene odvodnje) vode je potrebno sistemsko reševati z izvedbo kvalitetnih vzdolžnih, oziroma obcestnih drenaž, po možnosti tudi v notranjem robu ceste. To pomeni, da je potrebno tudi ob sanaciji plazov in cestišča potrebno izdelati kvalitetno odvodnjevanje, vodo pa preusmerjati (preko revizijskih jaškov/starih ali novih) izven cestišča, preko prepustov v erozijske grape.

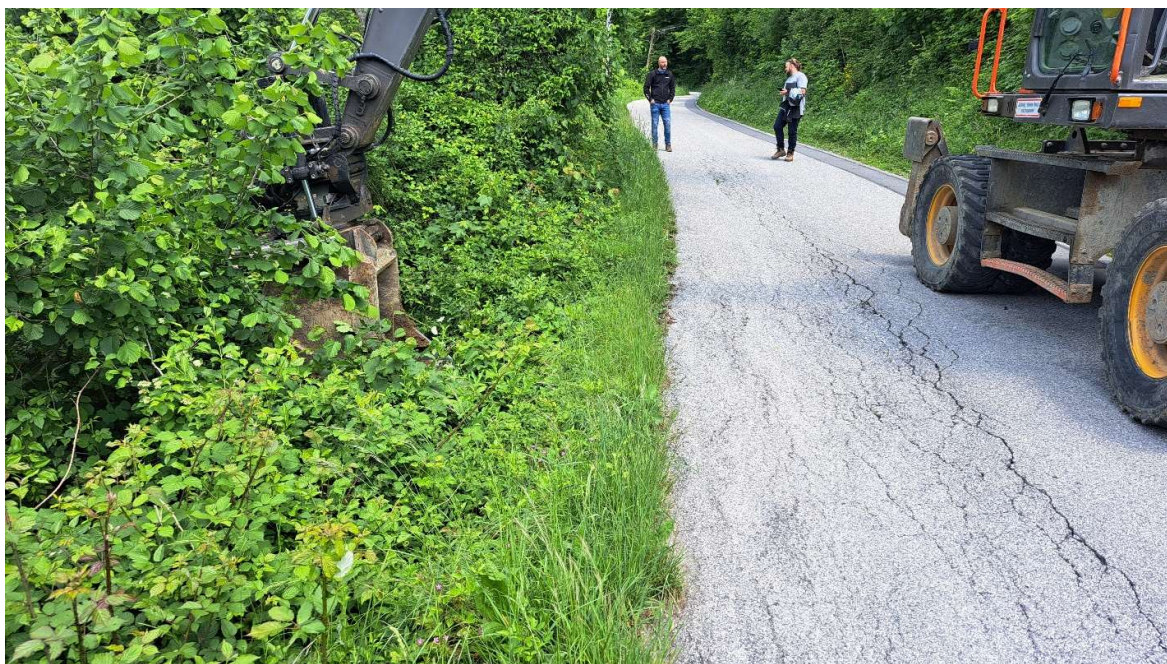
Vkopne brežine so navkljub strmim naklonom ostale nepoškodovane. Razpoke v cesti so vidne in segajo do sredine cestišča, medtem ko v terenu ne opazujemo stranskih robov. Matična hribina je ponekod razkrita v cestnih vkopih, kjer opazujemo flišne plasti z gostim klivažom. Na formiranje nestabilnosti je vplivalo tudi izcejanje meteorne vode iz cestnega telesa.

FOTO 1: Sveže razpoke v cestnem telesu z evidentnim posedanjem na območju SJ 4.

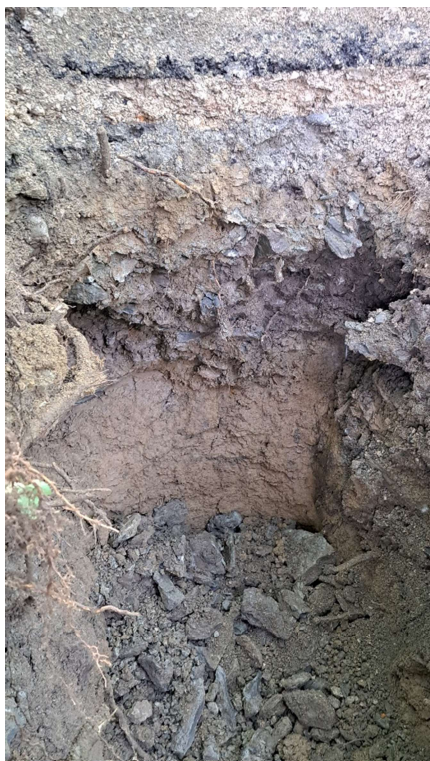
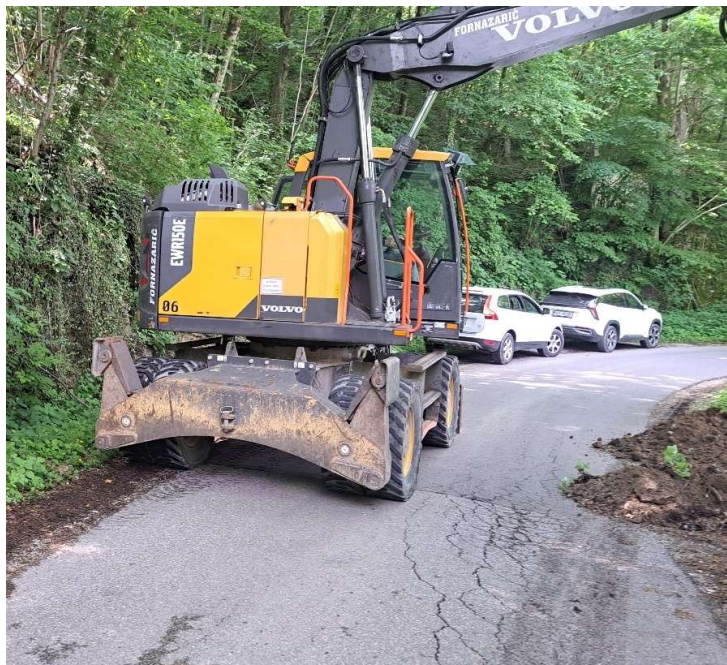
- 0,0 - 0,1 m      asfalt 1.slojni
- 0,1 - 0,25 m    NNNP + greda/spodnji ustroj
- 0,25 - 1,8 m    zaglinjen flišni grušč, vlažen, svetlo rjave barve – nasip (GC, UN)
- 1,8 -            prehod v deluvij / preperel fliš, rjave barve
- Vode ni!

FOTO 2-3: Sondažni jašek SJ1

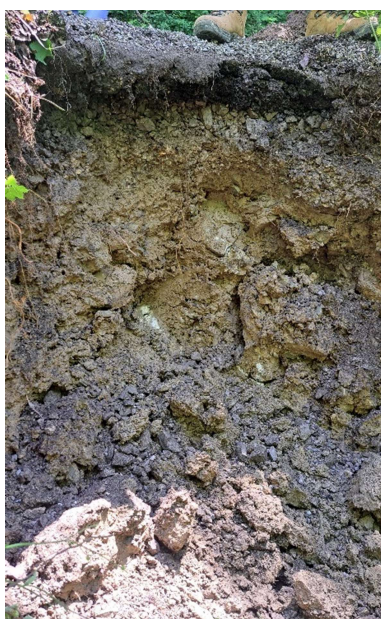
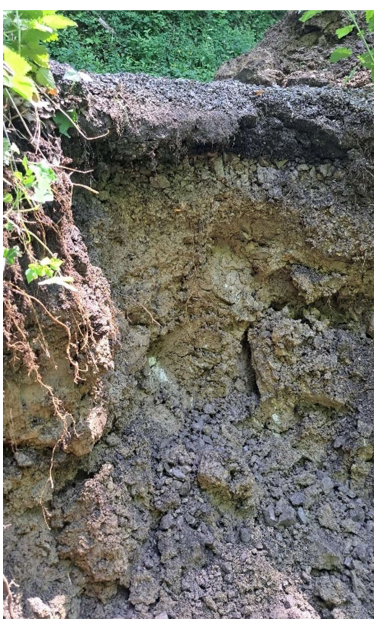
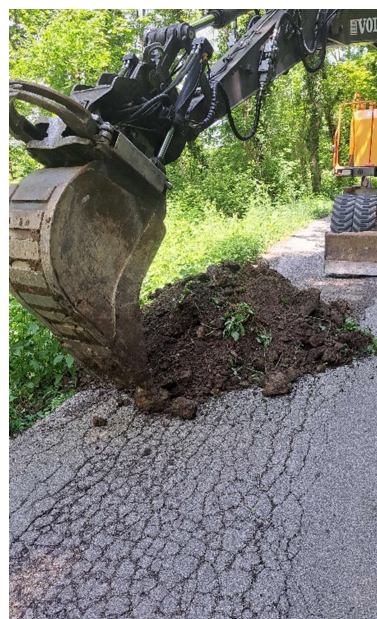
- 0,0 - 0,1 m      asfalt 1.slojni
- 0,1 - 0,25 m    NNNP + greda/spodnji ustroj
- 0,25 - 0,8 m    zaglinjen flišni grušč, vlažen, svetlo rjave barve – nasip (GC, UN)
- 0,8 - 1,6 m      flišna preperina, vlažna, rjave barve
- 1,6 -              preperel fliš, rjave barve. Vode ni!

FOTO 4-6: Sondažni jašek SJ2

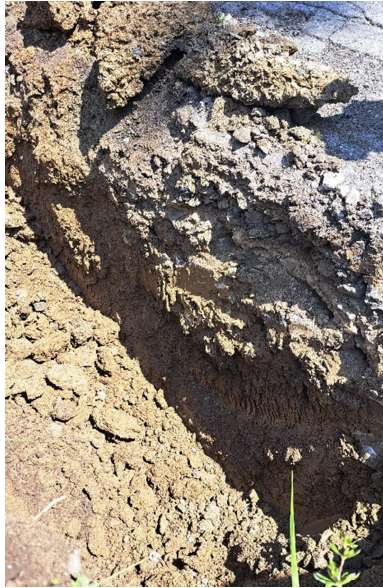
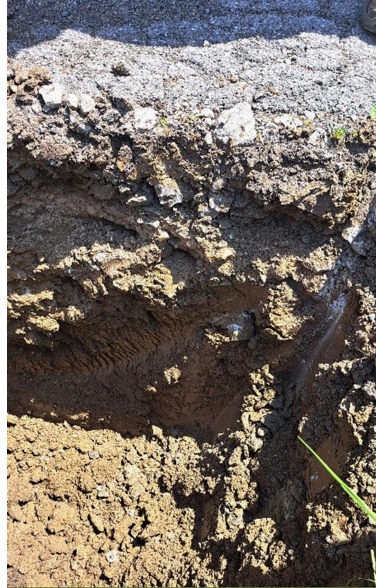
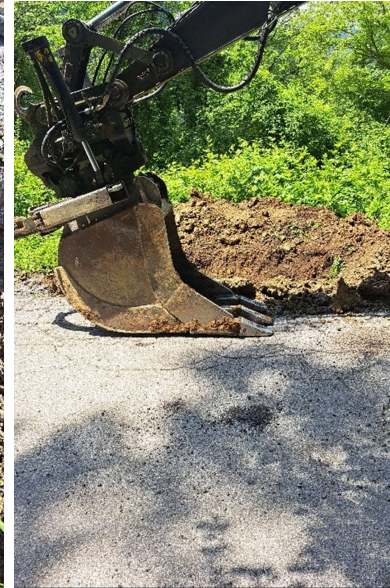
- 0,0 - 0,1 m      asfalt 1.slojni
- 0,1 - 0,5 m      NNNP + greda/spodnji ustroj
- 0,5 – 1,7 m      deluvij – flišna preperina, vlažno, rjave barve
- 1,7 -              preperel fliš, rjave barve. Vode ni!

FOTO 7-9: Sondažni jašek SJ3

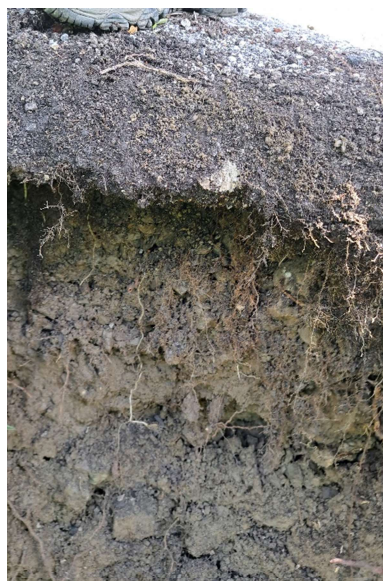
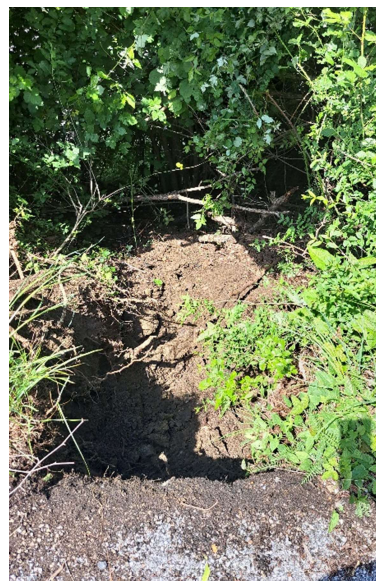
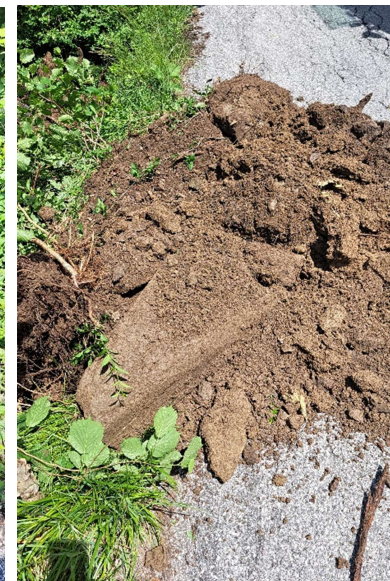
- 0,0 - 0,1 m      asfalt 1.slojni
- 0,1 - 0,3 m      NNNP + greda/spodnji ustroj
- 0,3 – 1,3 m      flišna preperina, rjave barve, prevladuje meljevec, suha
- 1,3 -              preperel fliš, rjave barve. Vode ni!

FOTO 10-12: Sondažni jašek SJ4

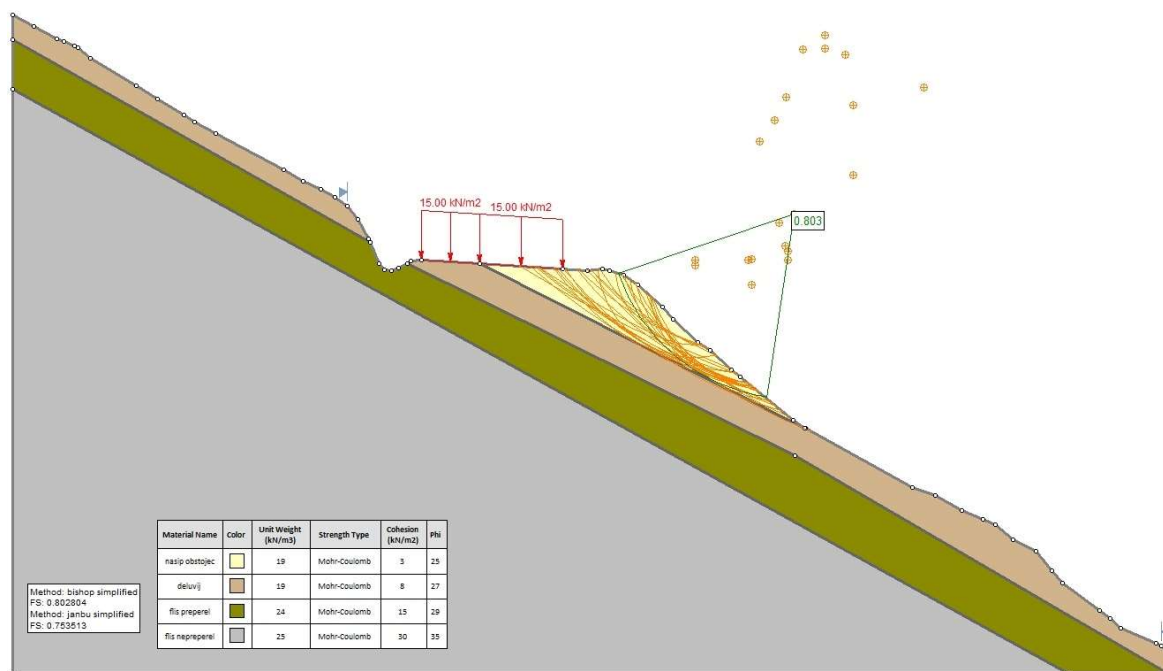
Konstruirali smo štiriplasten model terena. V P5 smo ugotovili do 1,8 m debel nasipni sloj v robu zunanjega dela ceste, kjer preide v deluvialni sloj, oziroma preperel fliš. Nepreperlega fliša (sive barve) z jaškom ne dosežemo. Strižne karakteristike materialov smo določili na osnovi povratne stabilnostne analize, za prvotno stanje terena ob splazitvi<sup>1</sup>. Plazenje, kot ga opazujemo, najprej nastopi v spodnjem delu nasipa, z varnostnim količnikom  $F_{min} = 0,803$  pri strižnih karakteristikah:

**Slika 6:** Grafični prikaz analize stabilnosti v profilu P5 ob porušitvi. Povratna analiza preko plaz.  $F=0,803$  v nasipu.

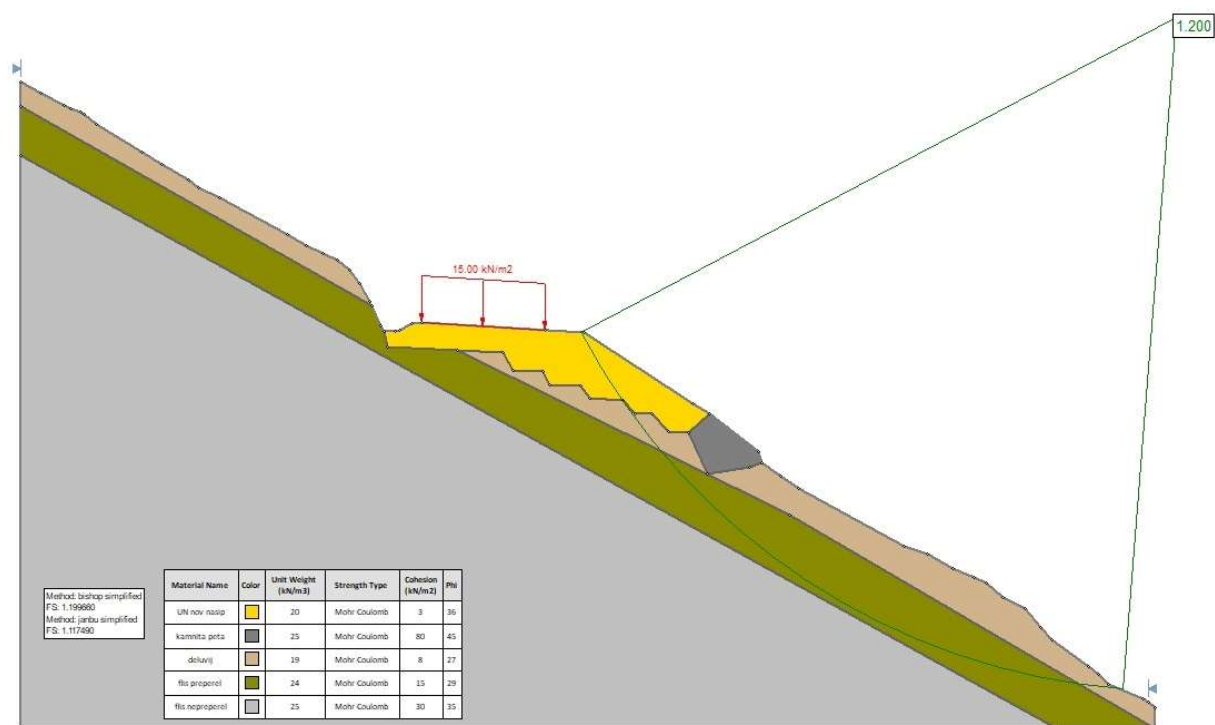
**Slika 7:** Stabilnostna analiza s predvidenimi sanacijskimi ukrepi, DA3.  $F=1,09$

Prav tako smo pri spremljanju stanja plazov na območju celotne občine ugotovili, da je plazenje nastalo zaradi hipne napolnitve podzemnih kanalov z vodo in posledično velikimi pritiski na čelne brežine ter plazenje. Take razmere se po navodilih iz tega elaborata preprečuje z ustreznim dreniranjem. V računu smo upoštevali tudi prometno obremenitev na cesti. Varnostni količnik je v ob upoštevanju ukrepov  $F_{\min} = 1,20$ , kar v celoti zadošča za trajno stabilnost brežine.

Za sanacijo smo predvideli zamenjavo nasipnega materiala karbonatnega izvora, ki sme vsebovati največ 5 % finih zrn (pod 0,063 mm), ki bo nadomestil obstječ nasip iz zaglinjene preperine. Odstranjeni, oz. splazeli material se tako nadomesti z izbranim materialom (drobljencem), ki bo zagotovil strižni kot  $\phi = 36^\circ$ .

Tako smo tudi postavili mejo dovoljene izvedbe nasipa brez odatnega varovanja pri  $35^\circ$  naklonu nasipa. Pri večjih naklonih se nasip varuje z kamnito peto.
