**TEHNIČNO POROČILO z geomehanskimi preiskavami**

**Za sanaciji plazu-nestabilnega terena v območju ceste in ureditev dreniranja -odvodnje  
pod in nad cesto JP 906 043 k.o. Lemberg okolica v dolžini cca 180m.**

**ID 1222671**

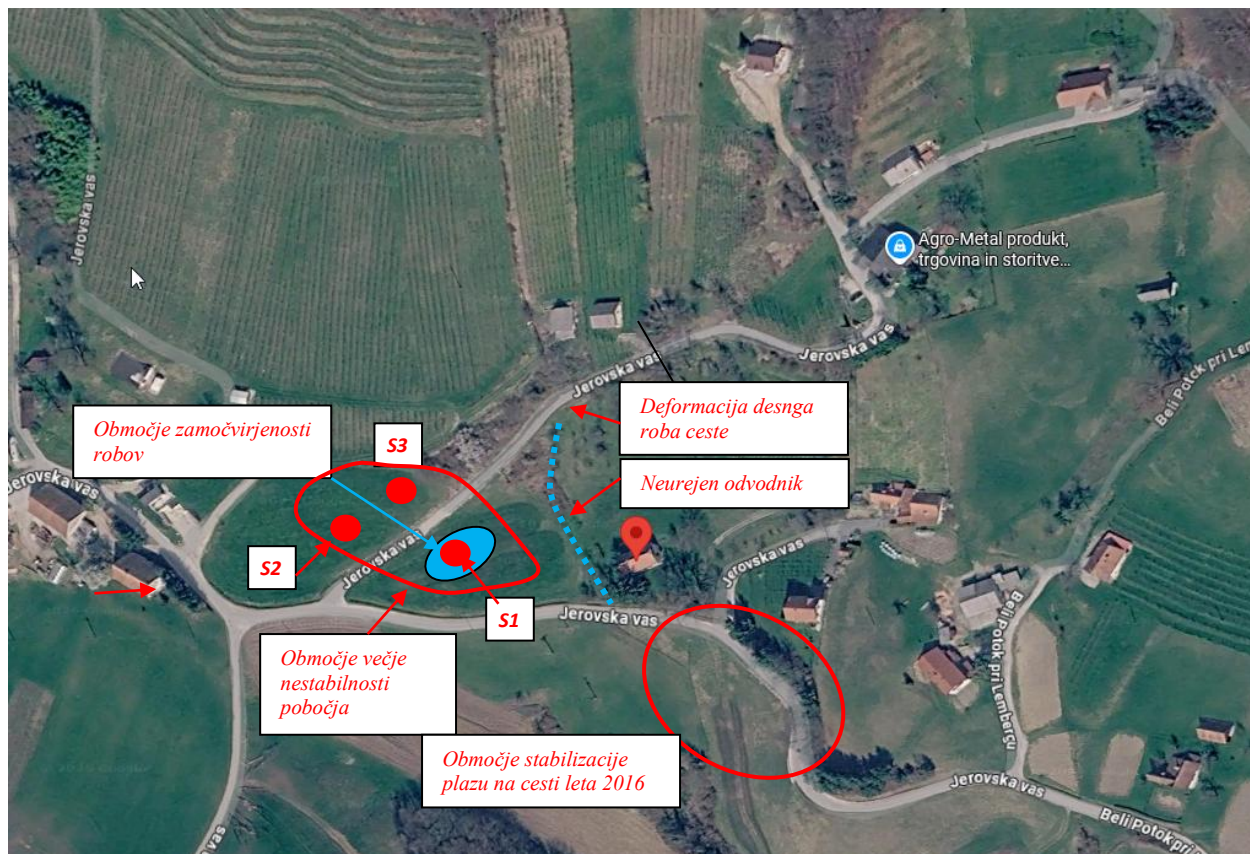
Orto foto omenjenega nestabilnega terena s prikazom odlomnih robov.

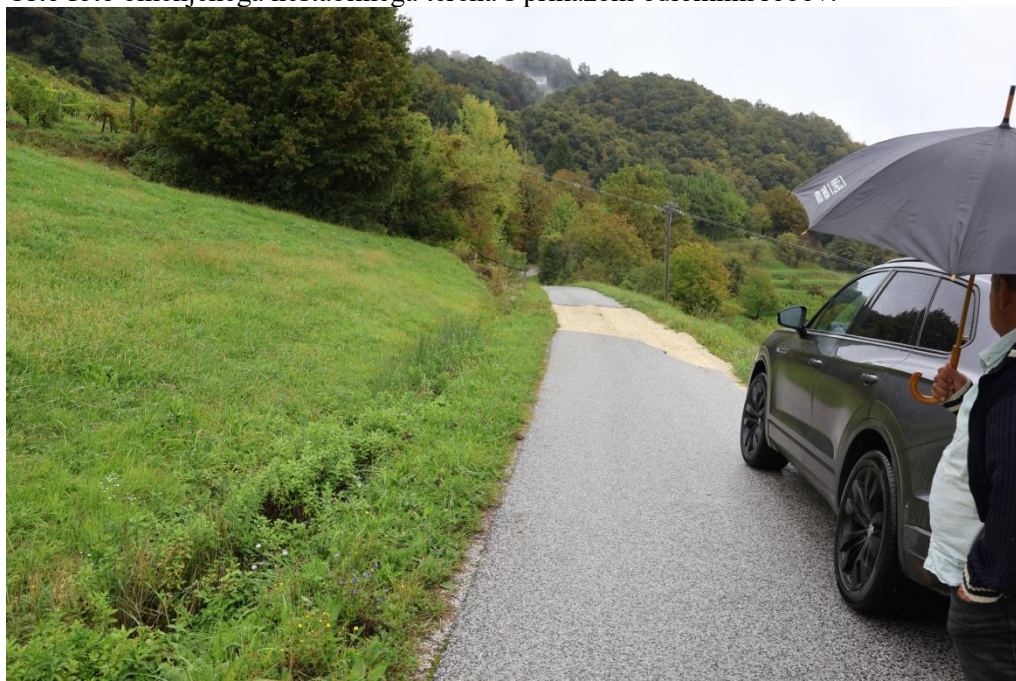
*Fotografija 1  
Pogled na cesto  
od P2, kjer je med  
P3 – P4 prelom  
ceste prav tako  
izriva. Občina  
Šmarje je  
odstranila asfalt in  
cesto dogradila z  
TD0/32mm..*

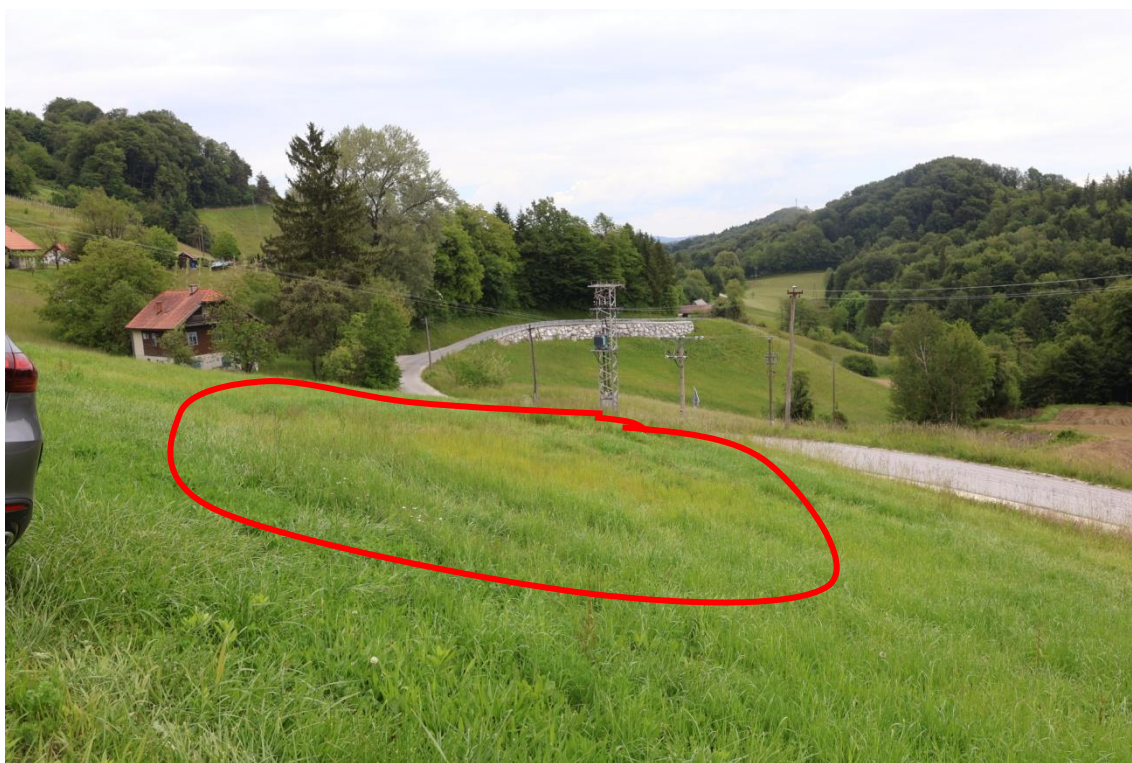
*Fotografija 2. Pogled na nariv in območje zamočvirjenosti, kjer voda zaradi pornih tlakov prehaja na površje.*

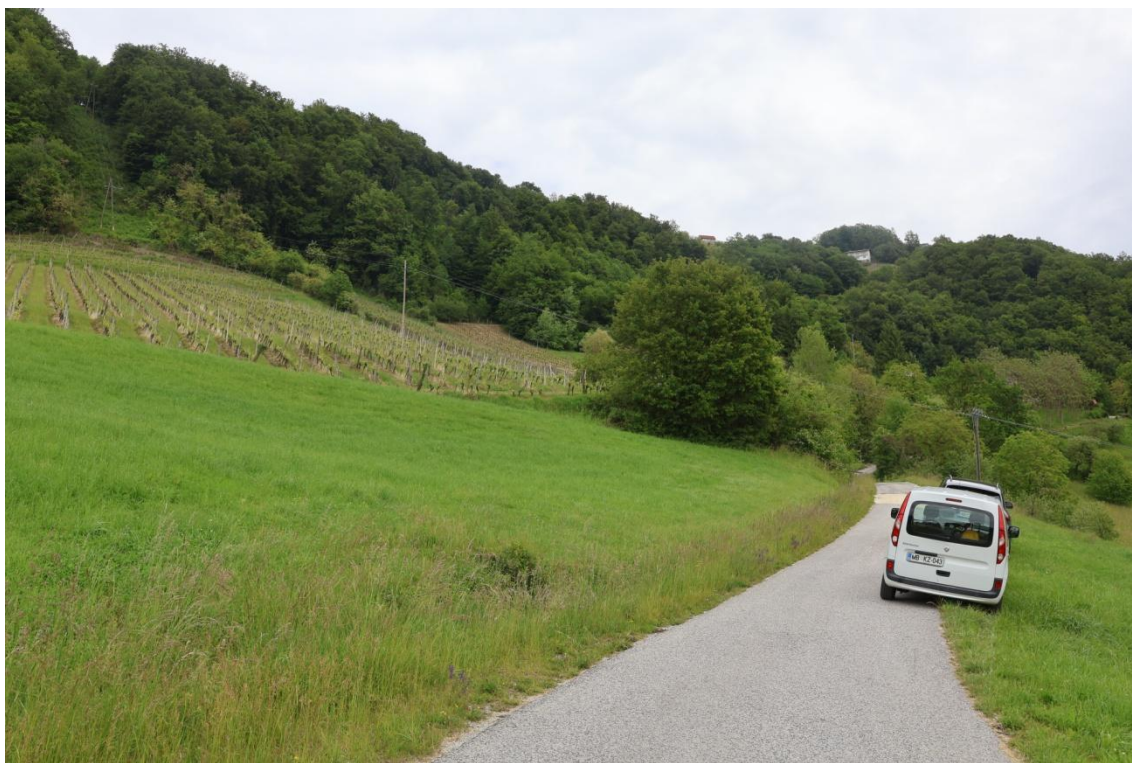
*Fotografija 3. Pogled v dolgo pobočje nad cesto, kjer v zgornjem gozdnem območju zatečejo vode v gruščnate plasti dolomita in ponikne v globine, V območju manjšega plazu pa očitno ne najde izhoda.*

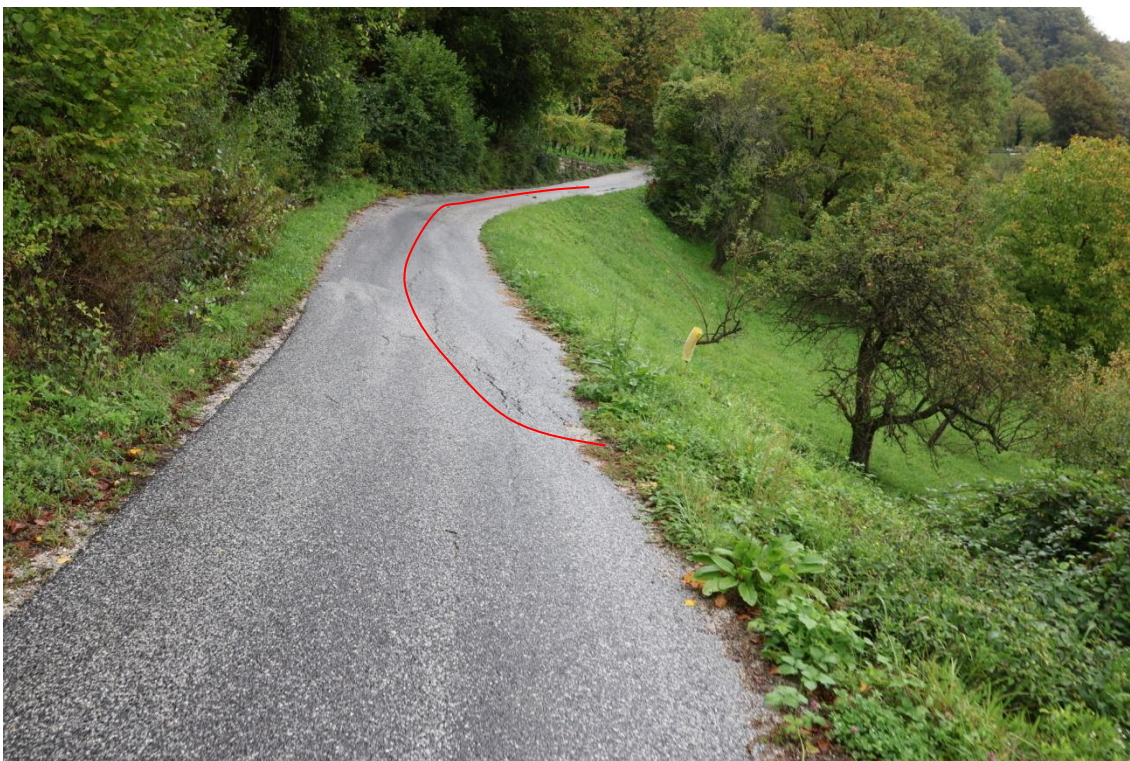
*Fotografija 4. Pogled v območje P5, kjer se začne prelom- posedek desnega roba ceste, kateri pa je posledica strmega pobočja pod cesto, katero ne nudi zadostnega pasivnega odpora pobočja pri prometni obremenitvi.*

Ob desnem robu je predvidena kamnito betonska peta iz masivnih skal 40-70cm, v globino 1,8m pod koto nivelete, kajti strma brežina ne nudi ustreznega pasivnega odpora robu ceste. Med skale se sproti vgrajuje lomljenec 30/90mm za zapolnitev masivnih skal. Kamen mora biti zmrzlinško odporen.

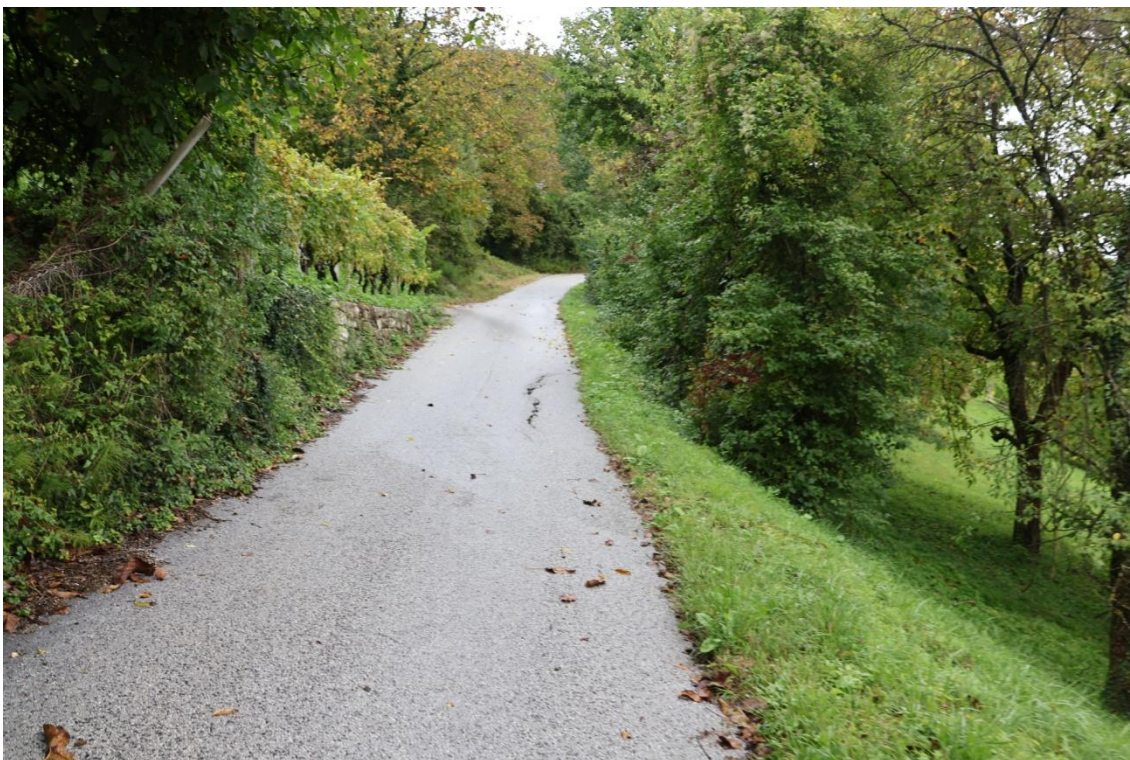
*Fotografija 5. Pogled v prelom ceste med P7-P8, v območju od P2 – P8 je vzdolž desnega roba ceste je predvidena skalnata peta globine 1,5m, katera bo prometne obremenitve prenesla v globino, kjer je dosežen pasivni odpor, istočasno pa se bo obremenitev vzdolžno prerazporedila na dolžino cca 2-3m.*

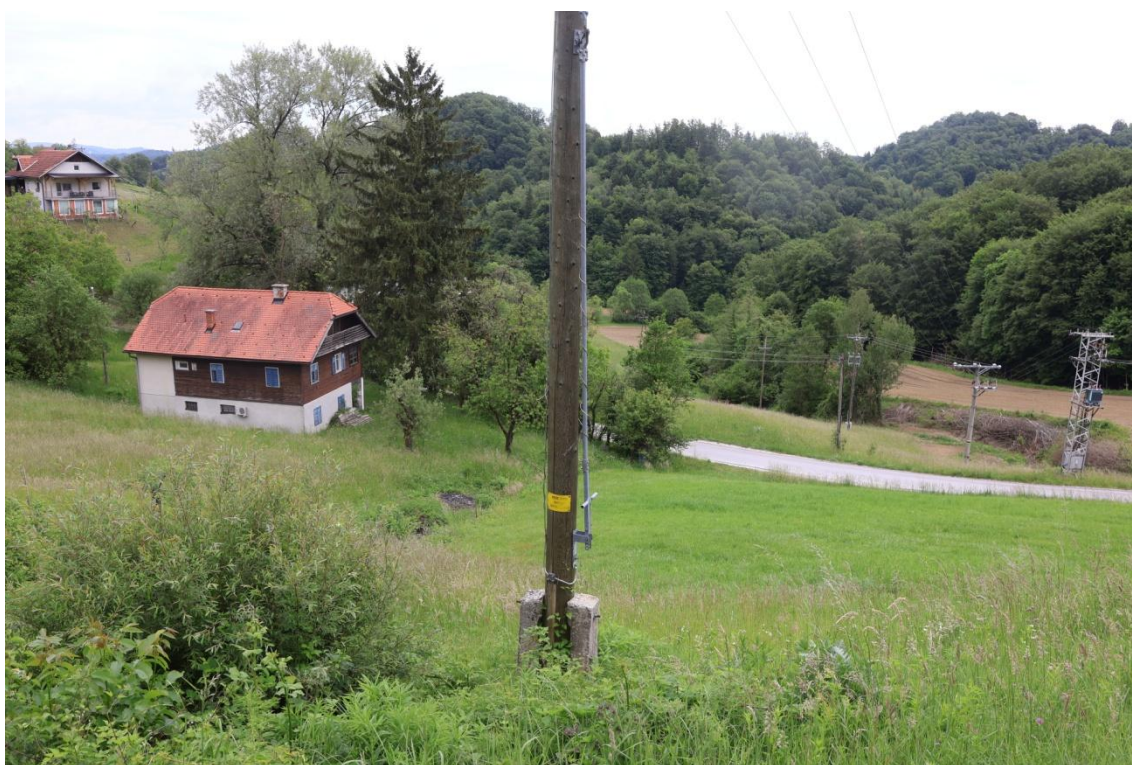
*Fotografija 6 Pogled v zaraščen naravni žleb-jarek kjer se uredi odvodnja s kanaletami in naveže na odvodnjo izvedeno leta 2016 v okviru sanacije plazu pod cesto LC 406 021*

V liniji **P1** od izpusta cevi v obstoječ naravni jarek kjer se izvede armirano betonsko kamnito korito v liniji sedanjega naravnega jarka ob LC 406 021, kjer se uredi obstoječ jarek s kanaletami in navezava na urejeno odvodnjo izvedeno s kanaletami ob sanaciji plazu leta 2016.

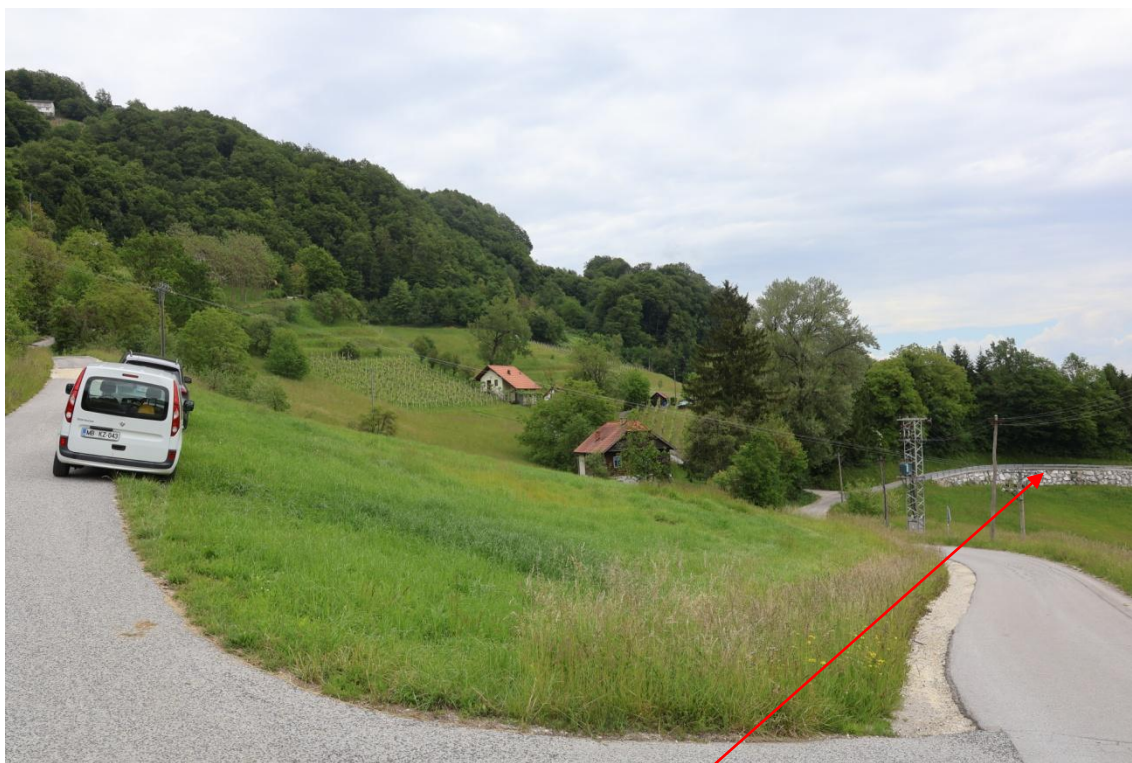
*Fotografija 7. Pogled na poškodovano cesto in na območje plazu pod cesto LC 406 021 leta 2016*

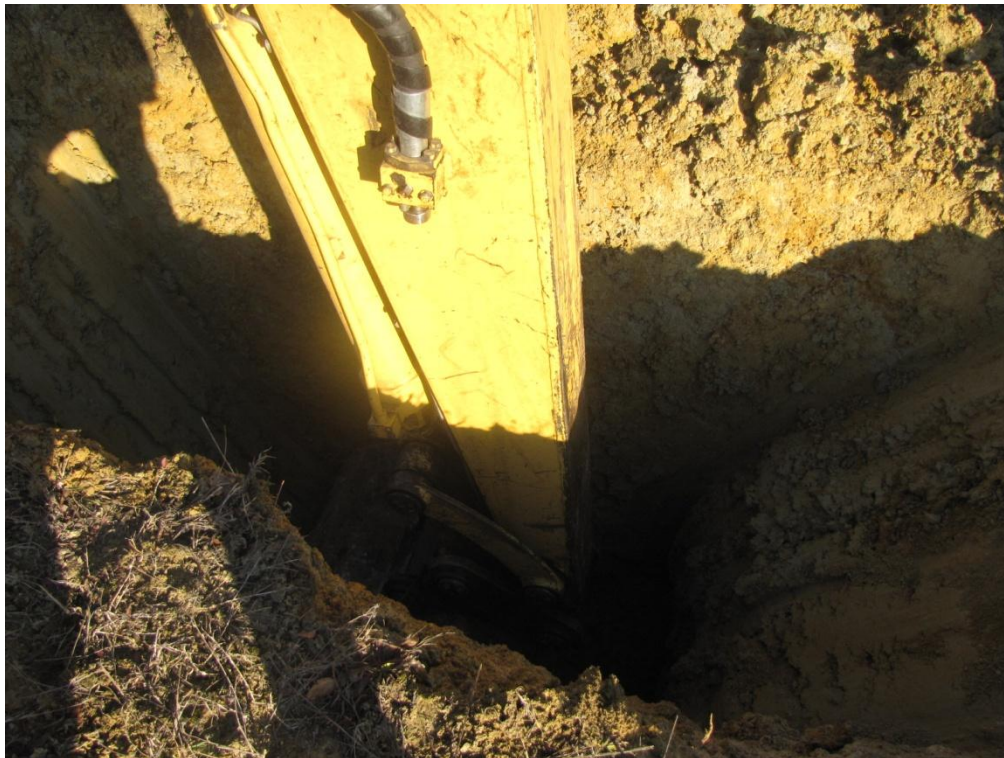
*Fotografija 8.  
Pogled na izkop  
sonde S1, kjer je  
vidna precej  
zasičen glinen  
materija do globine  
-2,4m.*

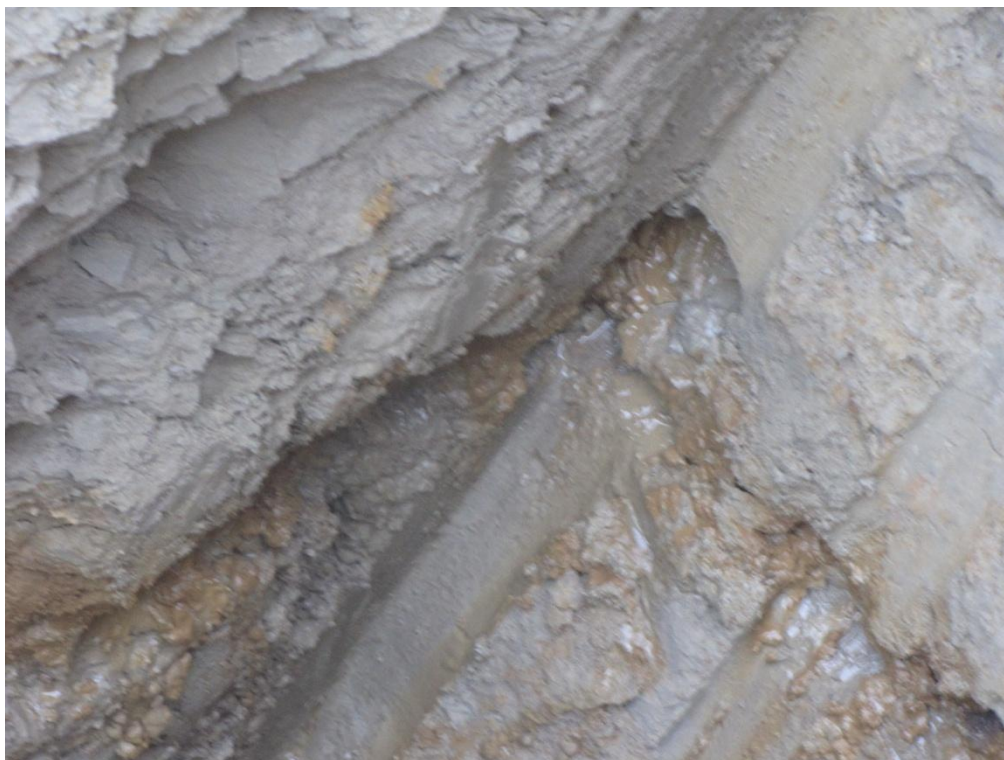
*Fotografija 9.  
Pogled na drsino  
na globini 3,1m,  
kjer se pojavlja  
precejna voda v  
plasti preperine  
laporja.*

Drсна ploskev v osi plazu je na globini cca 2,5-3,1m.

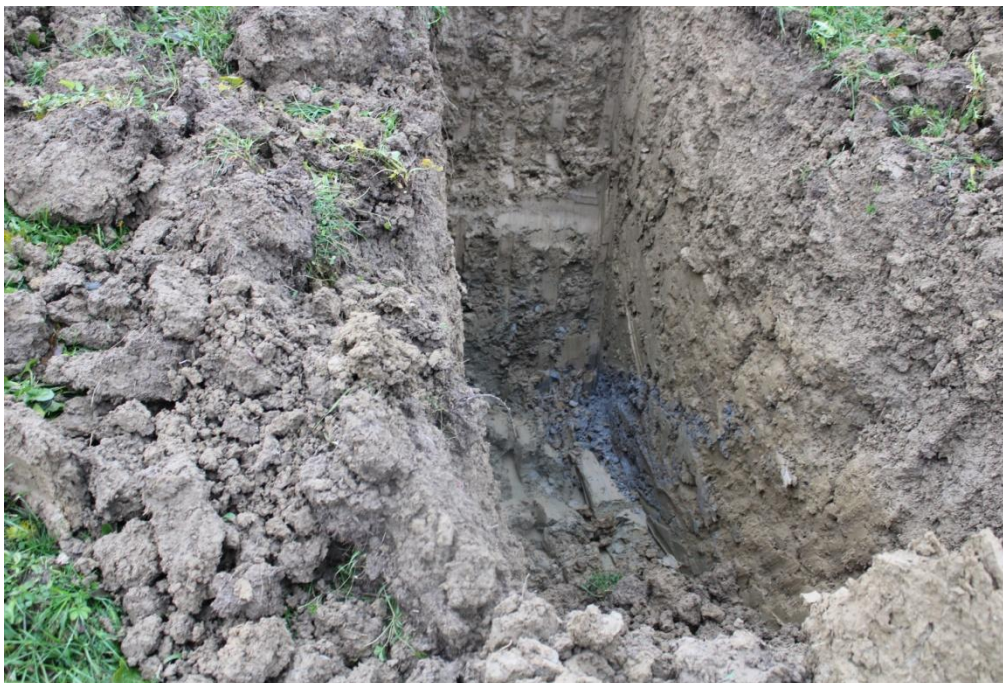
*Fotografija 10  
Pogled na razkop  
sonde S2, kjer se  
vidi prestriženje  
zemljine*

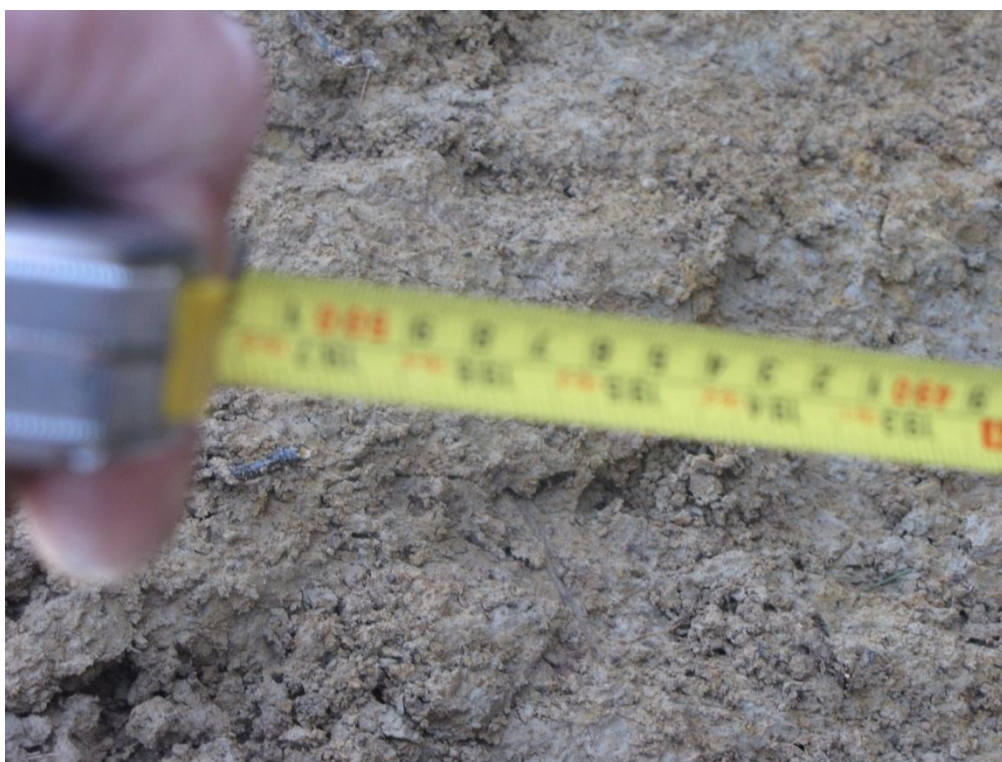
*Fotografija 11.  
Kompakten lapor na  
globini 2,9m-3,0m.*

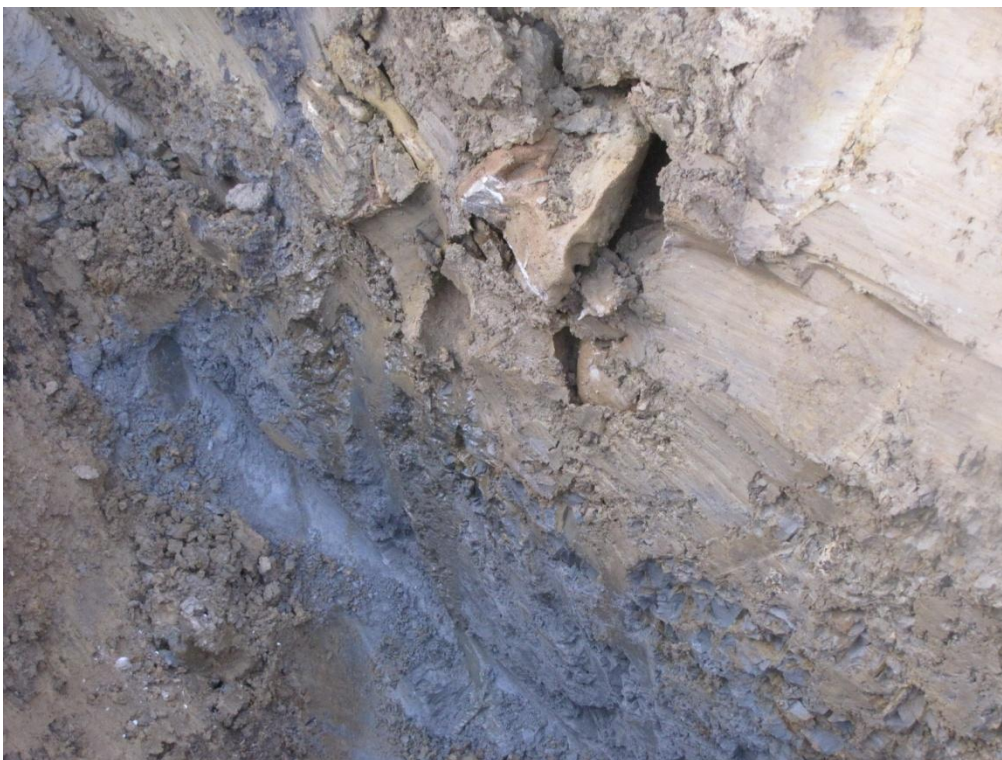
Fotografija 13  
Kompakten lapor  
dosežen na 2,7-  
3,0m.

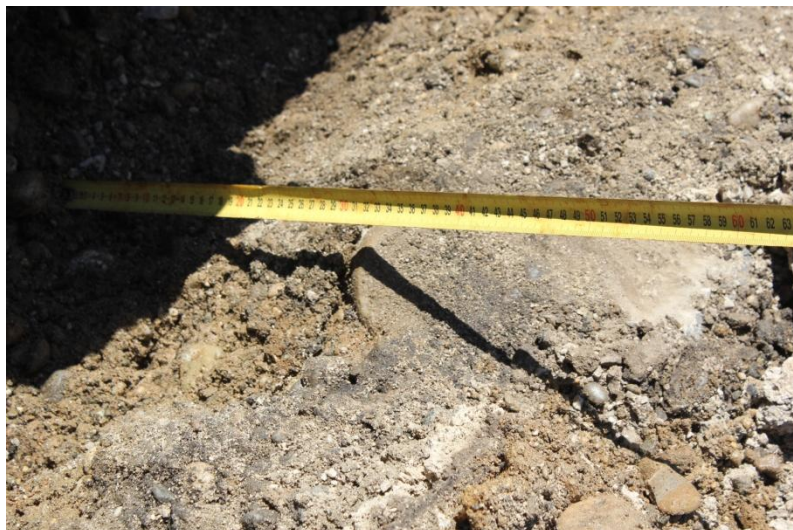
*Izkop 1 desni rob v stacionaži cca 70m (P 4) debelina grede cca 37cm.*

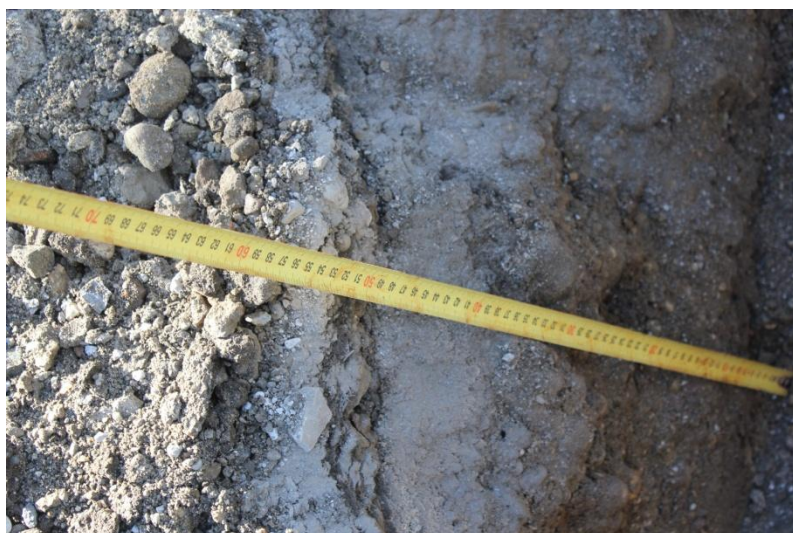
*Izkop 2 desni rob v stacionaži cca 120m (P 4) debelina grede cca 39-45cm.*
