**Ureditev hudournika I v Žusterni z namenom
zmanjšanja erozije za nadaljnje potrebe
ureditve učne poti**

**PZI – Projektna dokumentacija za izvedbo
gradnje**

66 / 2024

UREDITEV HUDOURNIKA ŽUSTERNA I V ŽUSTERNI TEHNIČNO POROČILO

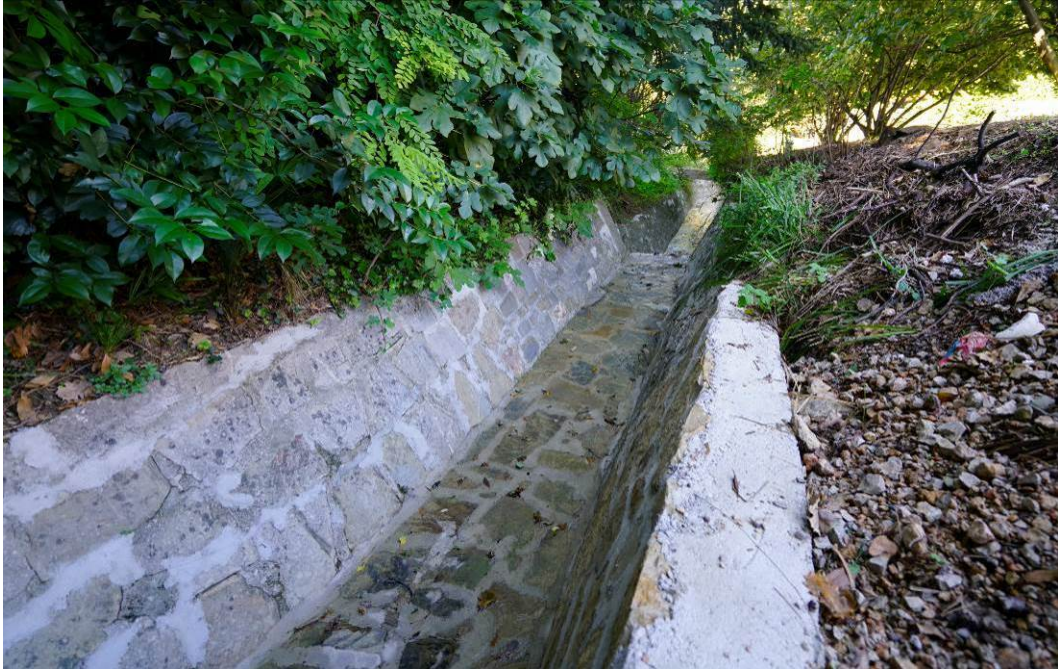
Slika 4: kineta dolvodno od profila P2

Na tem odseku ukrepi niso predvideni.

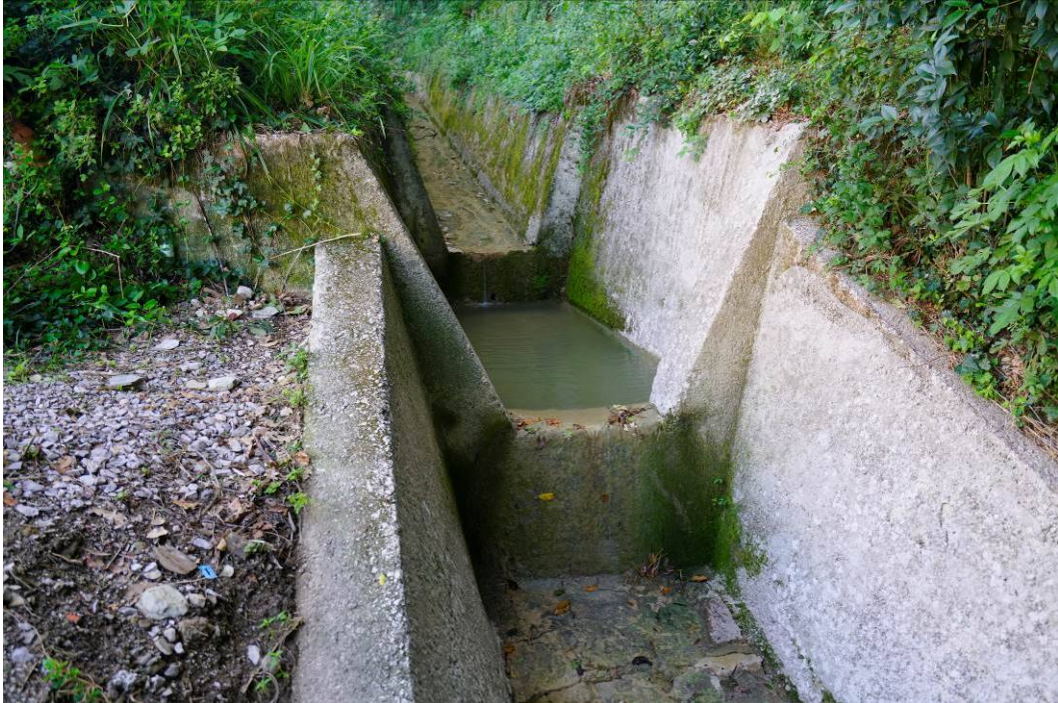
Na odseku med profiloma P2 in P5 se nahaja peskolov. Pravokotni in v celoti betonski peskolov (L = 3,00 m, Š = 1,30 m, H ca 3,00 m) je v solidnem stanju in funkcionalen. Njegova kapaciteta je ca 5,00 m³.

Slika 5: betonski peskolov med profiloma P2 in P5

Na tem odseku ukrepi niso predvideni. Po potrebi se odstranijo naplavine iz peskolova.

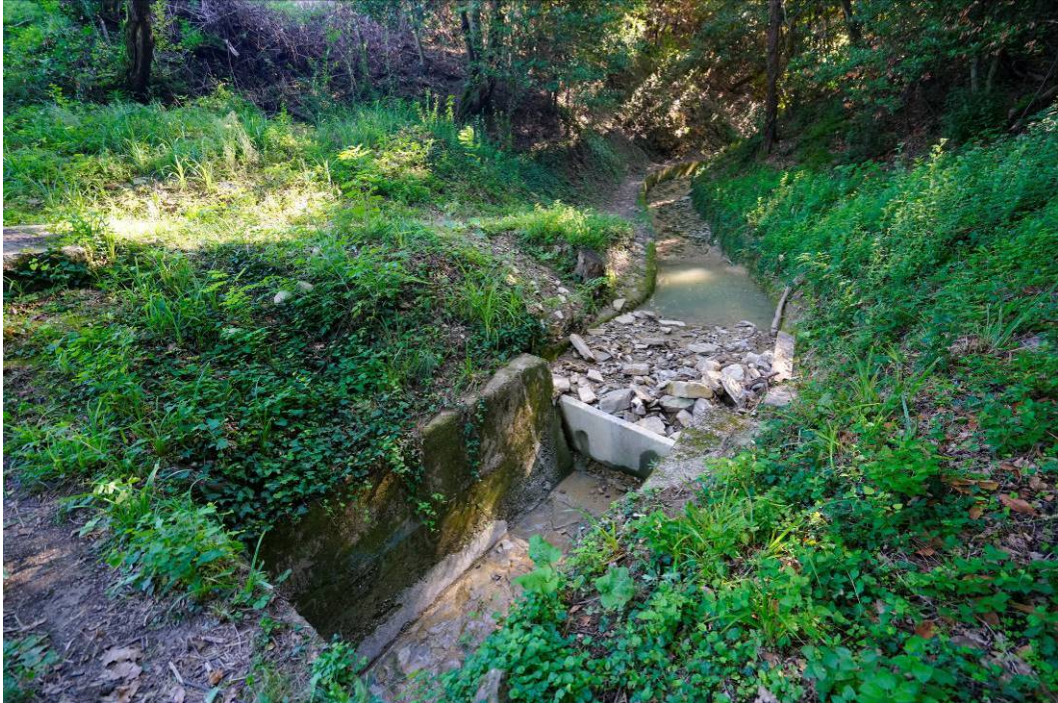
V profilu P15/16, na vtoku v dolvodno, nekoliko ožjo kineto, je v strugi nameščena betonska bariera, ki zajezuje strugo s stopnjo ca 0,70 m ter deluje kot zadrževalnik za plavine (slika 9). Vpliv bariere (zaplavni prostor) sega ca 10 m gorvodno, kapaciteta znaša ca 6,0 m³.

Slika 9: betonska bariera v profilu P16, ki deluje kot zadrževalnik plavin

Naplavine se odvzamejo, bariera pa odstrani, saj jo nadomešča zaplavni objekt v profilu P6.

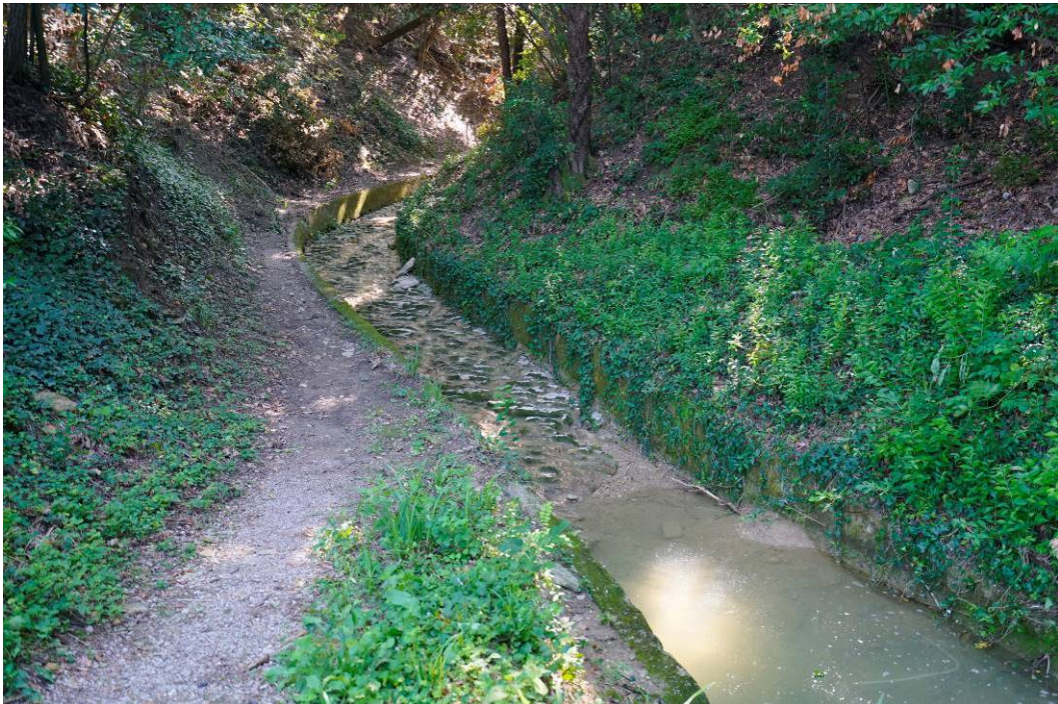
Slika 10: z betonskimi zidovi obzidana struga s skalnatim dnom, gorvodno od P16

Za sanacijo in zavarovanje brežine nad potjo in za zagotovitev zadostne širine poti je med profiloma P16 in P20 predvidena nadomestitev obstoječega desnoobrežnega zidu z novim zidom iz kamna v betonu (zavarovanje tipa A), med profiloma P17 in P20 pa podpora brežine z (L=30.0 m) iz lesenih oblic $\varnothing 20$ cm lesenih pilotov $\varnothing 15$ cm, L=1.50 m / 0.80 m`. Pobočje nad njima se sanira in zavaruje: odstranitev podrte vegetacije, škarpiranje roba usada, formiranje in ozelenitev brežine, zavarovanje z mrežo (na najstrmejšem delu), zasaditev ... Formira se nova pešpot.

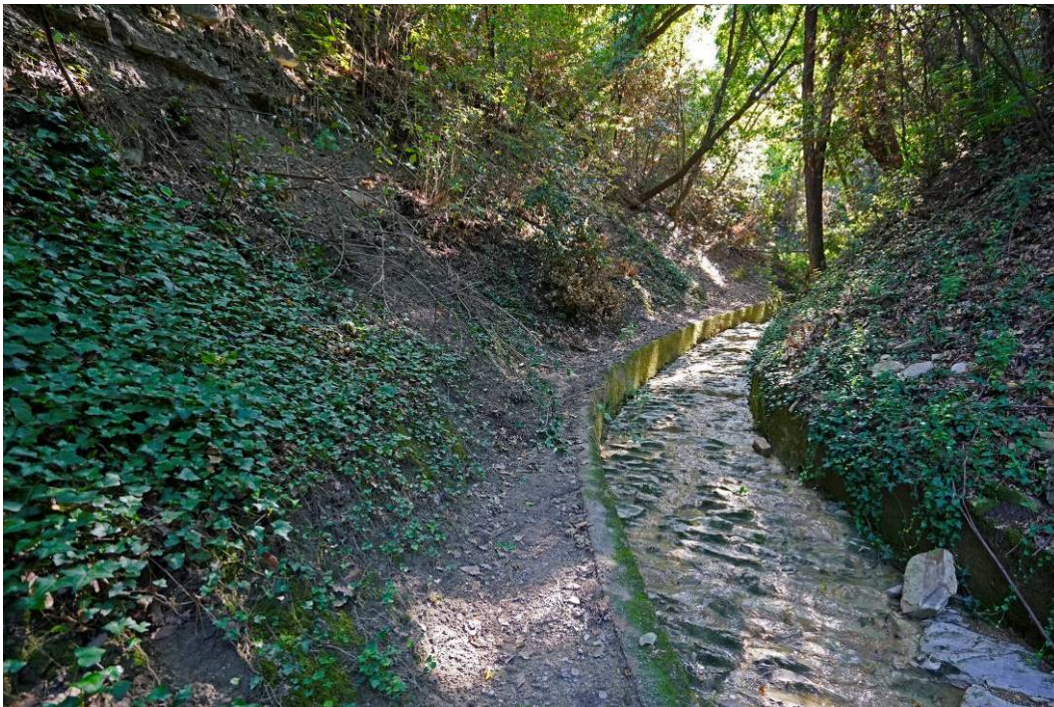
Slika 11: z betonskimi zidovi obzidana struga s skalnatim dnom, gorvodno od P17, v ozadju je vidna deloma zasuta pešpot

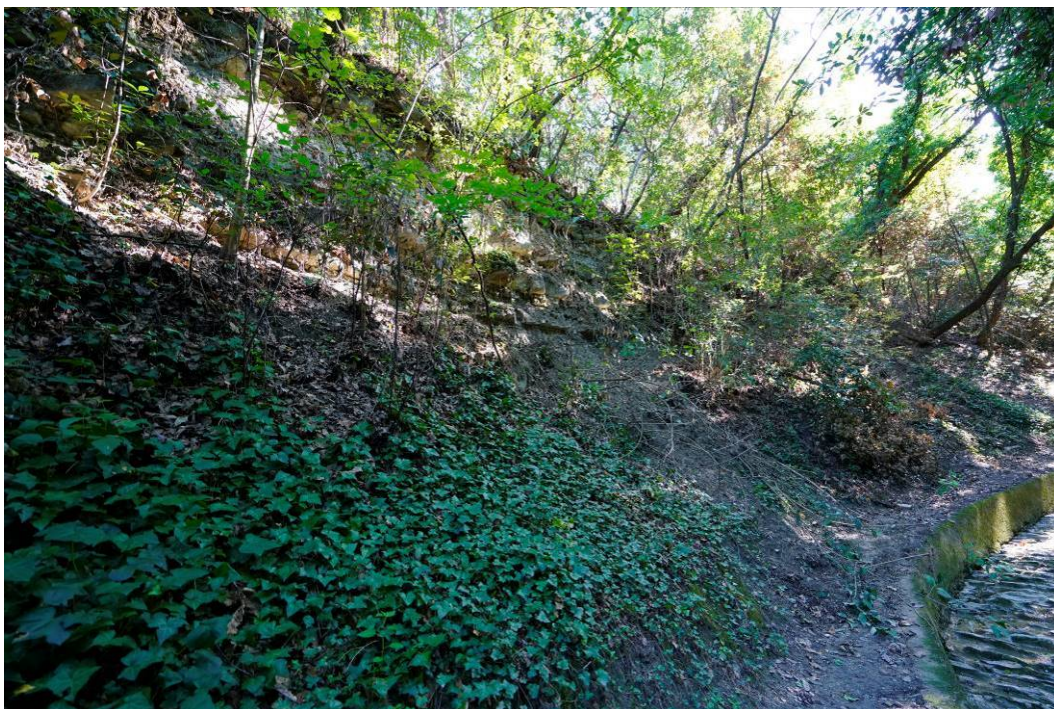
grape namreč zelo strma ter tudi deloma razgaljena, tako da je erodiranje očitno, material pa se posipa po pobočju in na pot (slika 12). Nadaljnje erodiranje pobočja grape (ali celo morebitna splazitev) bi lahko ogrozilo površine in objekte nad zgornjim robom grape (hiša Pot v gaj 9).

Slika 12: strma erodirana flišna brežina nad pešpotjo (v profilu P18), material drsi na pešpot

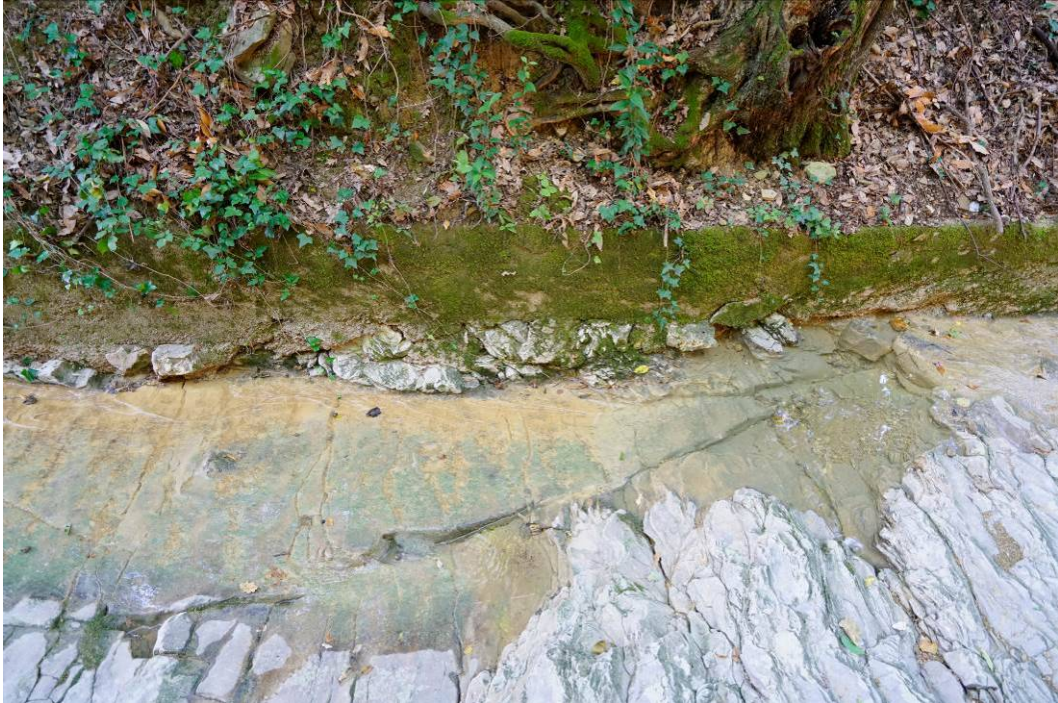
Slika 13: detajl struge pri profilu P19 – skalno dno ter delno spran stik betonskega zidu s skalo

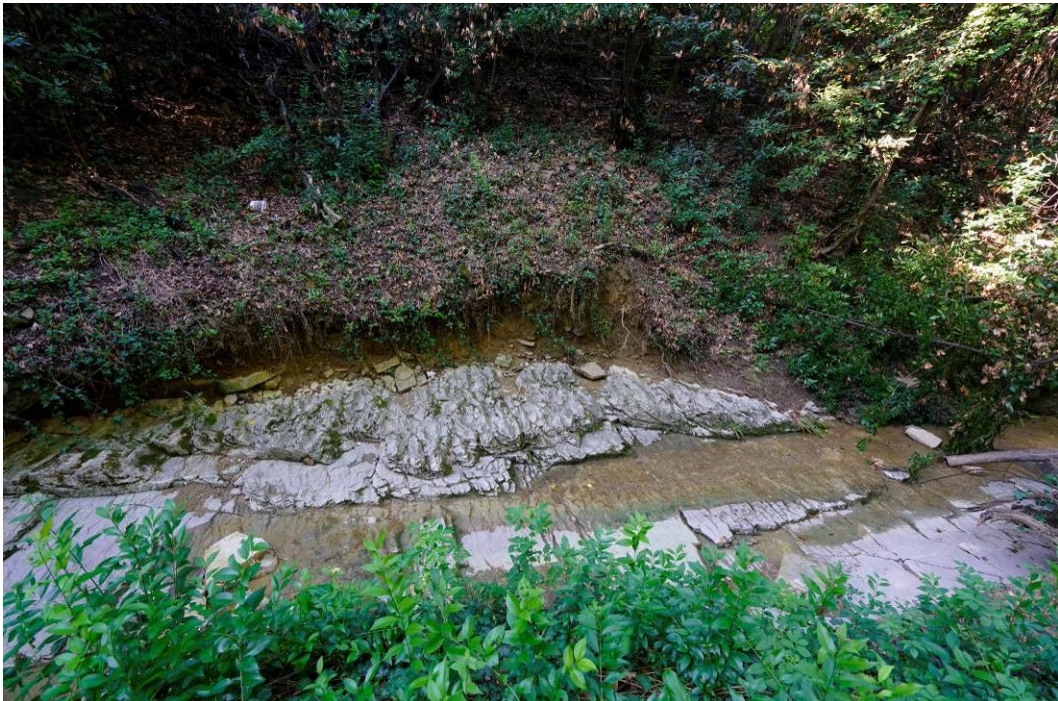
Slika 14: močno erodirana leva brežina pri profilu P22

Za sanacijo usada in poti ter zavarovanje brežin je med profiloma P20 in P24 predvideno nadaljevanje dolvodnega desnoobrežnega zidu iz kamna v betonu (zavarovanje tipa A). Spodjedeni leva brežina med profiloma P20 in P24 in desna brežina v profilu P25 se sanirata z zavarovanjem iz kamnite zložbe v betonu (zavarovanje tipa B), mostiček v profilu P24 pa se nadomesti z novim. Usadi in zajede se sanirajo: odstranitev nanešenega materiala in podrte vegetacije, škarpiranje roba usada, formiranje in ozelenitev brežin, zasaditev ... Formira se nova pešpot.

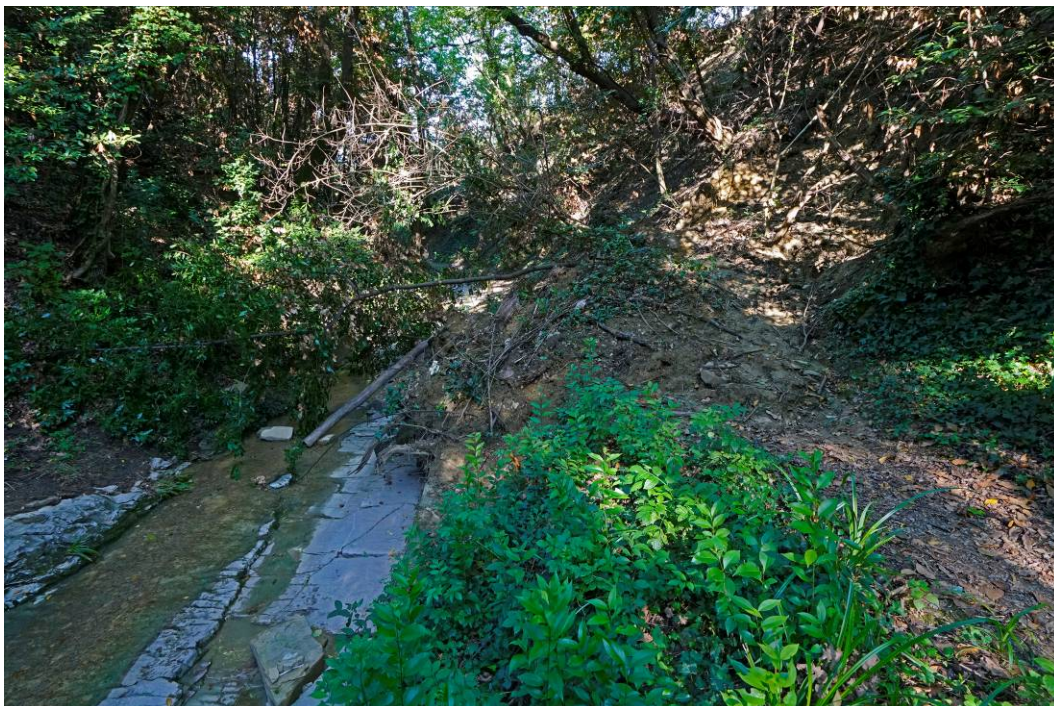
Pešpot se na tem odseku nahaja nad dosegom visoke vode. Pri profilu P21 je bila pot podprta z leseno podporo (oblice in piloti). Med profiloma P20 in P21 se je, zaradi izjemnih padavin 28. avgusta ter posledično razmočenosti terena, izpod roba pobočja grape sprožil manjši usad, ki je v celoti zasul pešpot in podrl leseno podporo, deloma pa je zasuta tudi struga (slika 15).

Slika 15: usad med profiloma P20 in P21 je popolnoma zasul pešpot in podrl leseno podporo

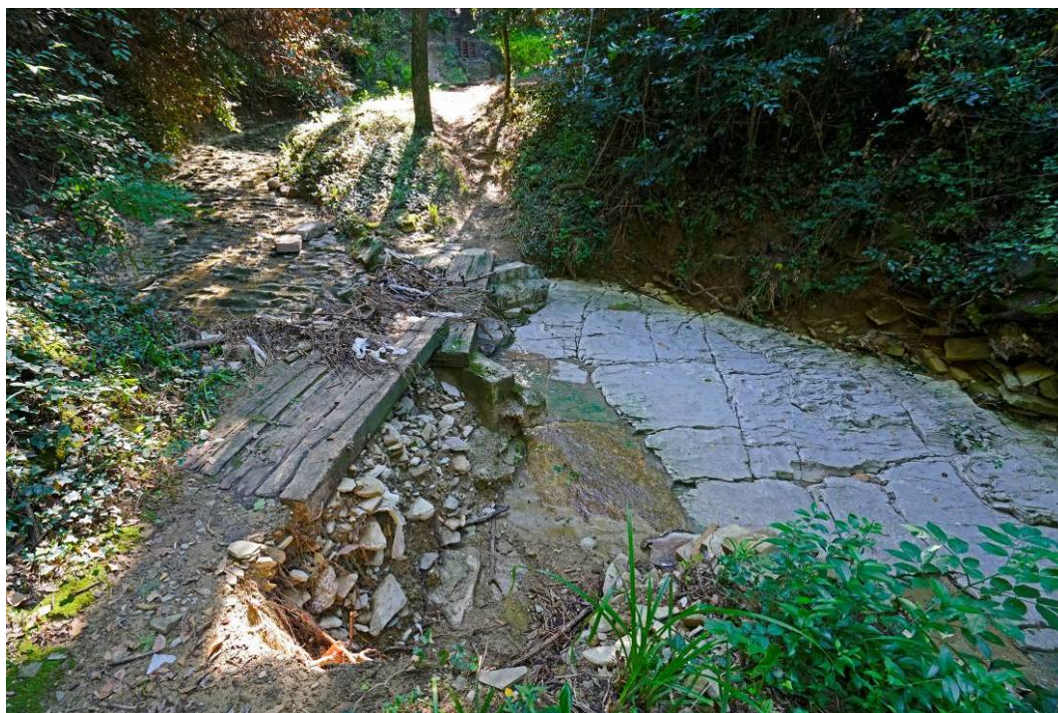
obrežnega zidu. Mostni oporniki in krila so razgaljeni, mostna odprtina pa je zamašena z naplavinami (slika 16).

Slika 16: s plavinami zasut mostič pešpoti med profiloma P24 in P25, erodirana desna brežina in razgaljeno krilo desnega opornika

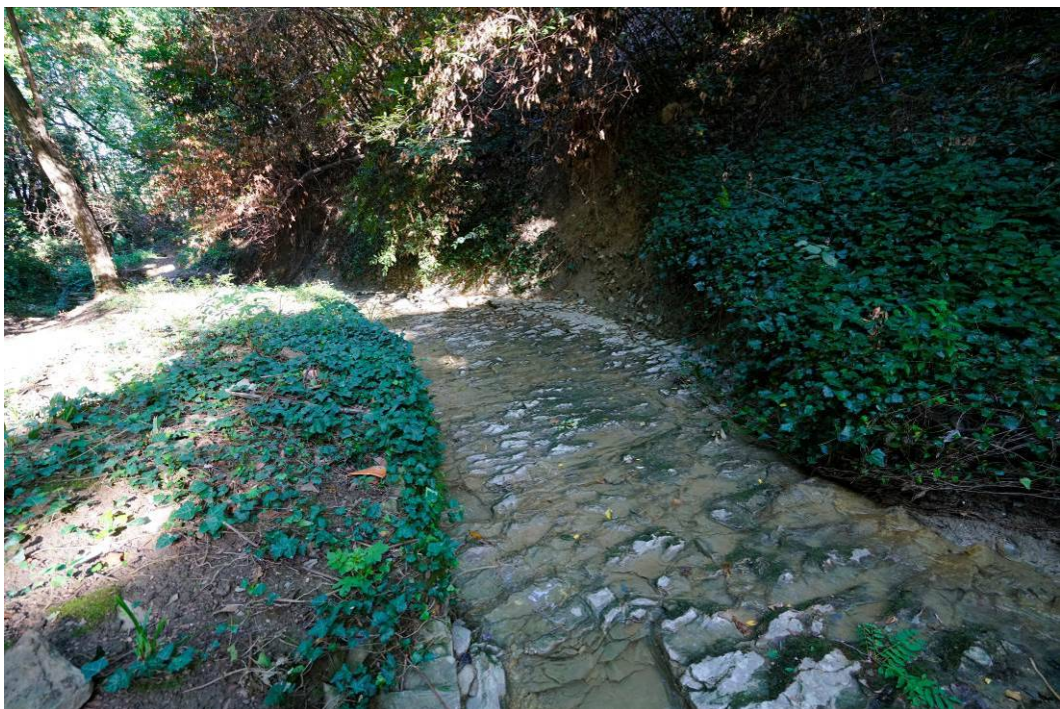
Slika 18: pogled na zajedo v desni brežini pri profilu P25

Spodjedena desna brežina med profiloma P26 in P28 in leva brežina v profilu P29 se sanirata z zavarovanjem iz kamnite zložbe v betonu (zavarovanje tipa B), mostiček med profiloma P28 in P29 pa se nadomesti z novim. Desnoobrežno zavarovanje se na območju levega pritoka izvede kot vtok le tega, iz njegove struge pa se odvzamejo naplavine oziroma se formira pretočni profil. Spodjedena leva brežina tik pod mostičkom in desna brežina nad njim se sanirata z zavarovanjem iz kamna v betonu (zavarovanje tipa A). Zajede se sanirajo: odstranitev nanešenega materiala in podrte vegetacije, škarpiranje roba usada, formiranje in ozelenitev brežin, zasaditev ... Pešpot se sanira.

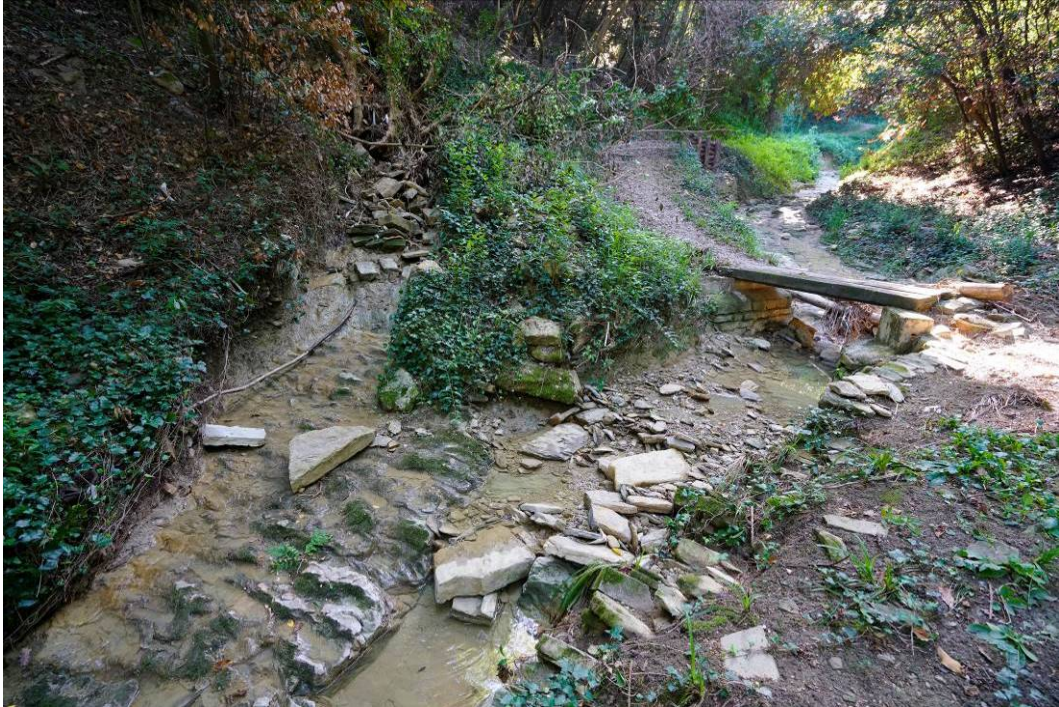
Slika 19: izliv desnega pritoka med profiloma P27 in P28 ter most med profiloma P28 in P29, katerega vtok je zatrpan s plavinami, v strugi je nekaj grobih plavin

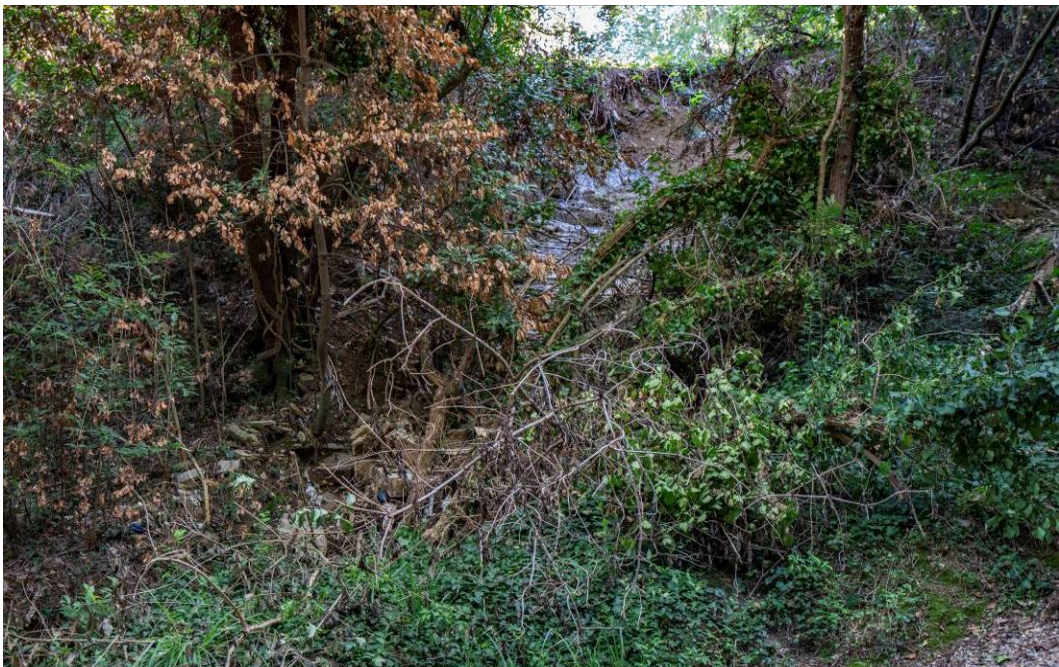
Slika 20: plavine v strugi desnega pritoka in erodirana struga v ozadju

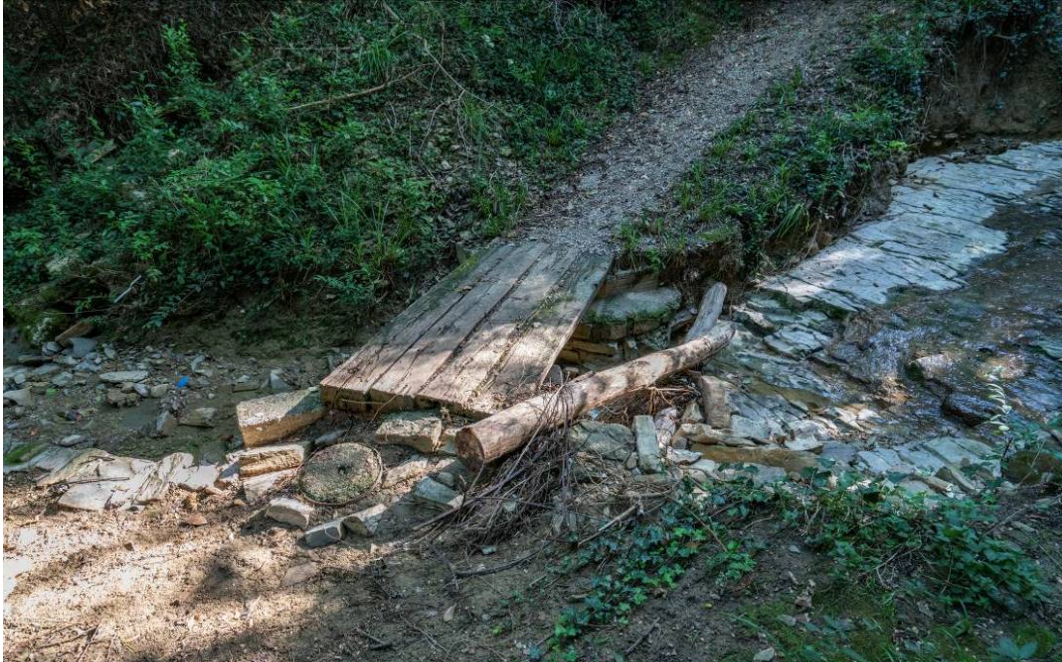
Slika 21: razgaljen levi opornik mostička med profiloma P27 in P28 ter erodirane brežine ob njem

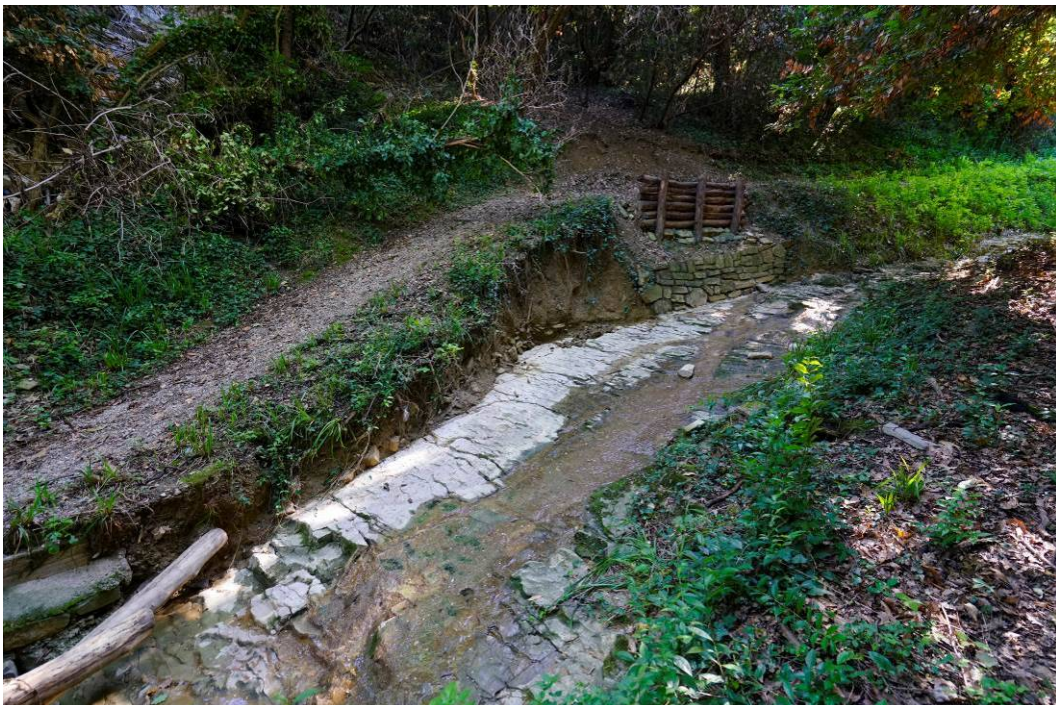
Slika 22: desnoobrežni zid z leseno podporo med profiloma P30 in P31, dolvodno je desna brežina močno erodirana, tako da je pešpot ogrožena oz. deloma spodkopana

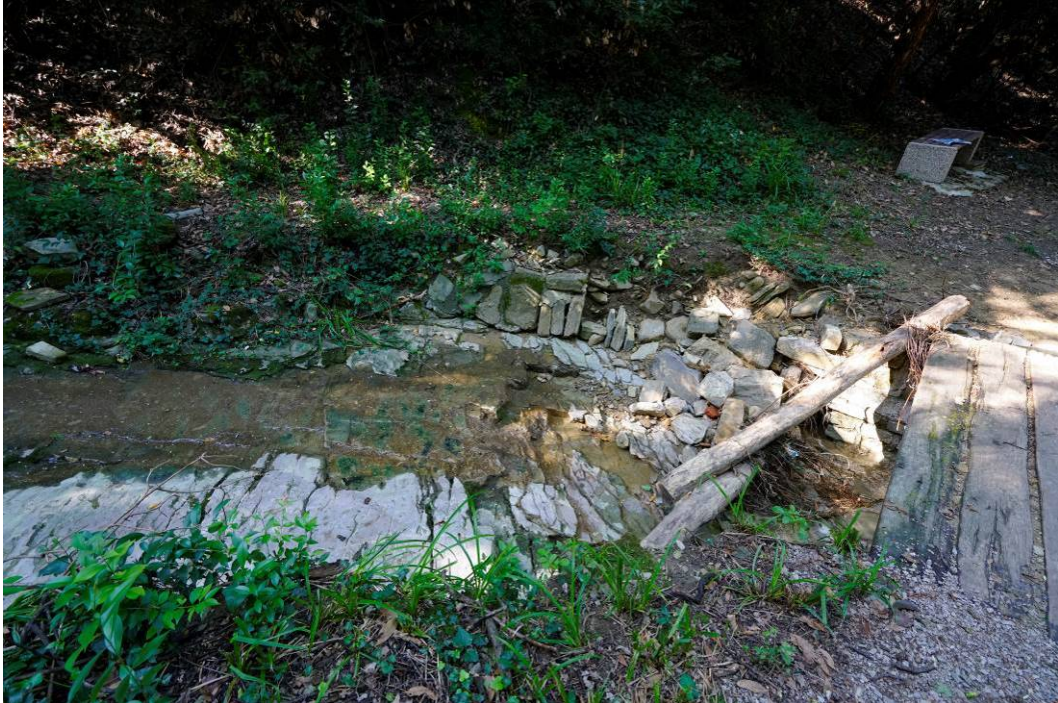
Slika 23: zajeda in podrto kamnito zavarovanje pri profilu P29

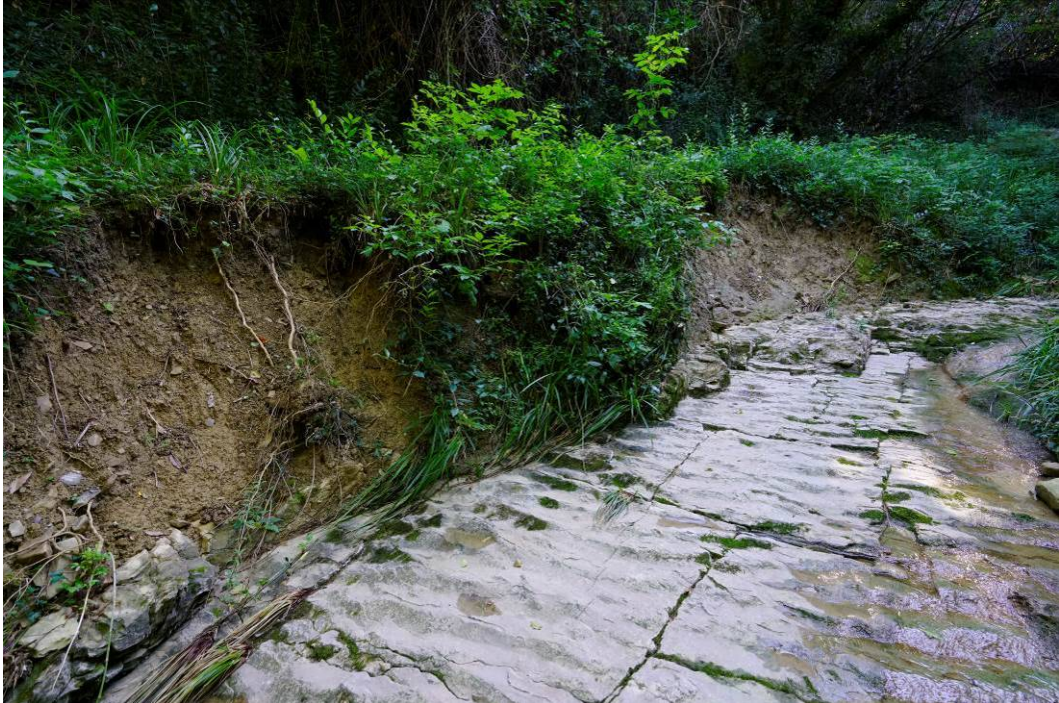
Slika 24: močno erodirana desna brežina med profiloma P32 in P33

Spodjedena leva brežina se na odseku med profilom P32 in zaključkom obstoječega pragu v profilu P34 sanira z zavarovanjem iz kamnite zložbe v betonu (zavarovanje tipa B). Spodjedena desna brežina se na odsekih med profiloma P32 in obstoječim zidom nad profilom P33 ter med profilom P35 in mostičkom v profilu P38 sanira z zavarovanjem iz kamna v betonu (zavarovanje tipa A). Enako velja za levo brežino na odseku od območja jaška v profilu P37 in mostičkom med profilom P38 in P39. Mostiček se nadomesti z novim, odvečne naplavine se odstranijo, poškodovano dno pod mostičkom se sanira s kamnom v betonu, jašek v P37 se rekonstruira, zajede se sanirajo: odstranitev nanesenega materiala in podrte vegetacije, škarpiranje roba usada, formiranje in ozelenitev brežin, zasaditev ... Brežino pod usadom med profiloma P39 in P40 se stabilizira s podporo iz lesenih oblic $\varnothing 20$ cm in lesenih pilotov $\varnothing 15$ cm, $L=1.50$ m / 0.80 m`. Pešpot se sanira.

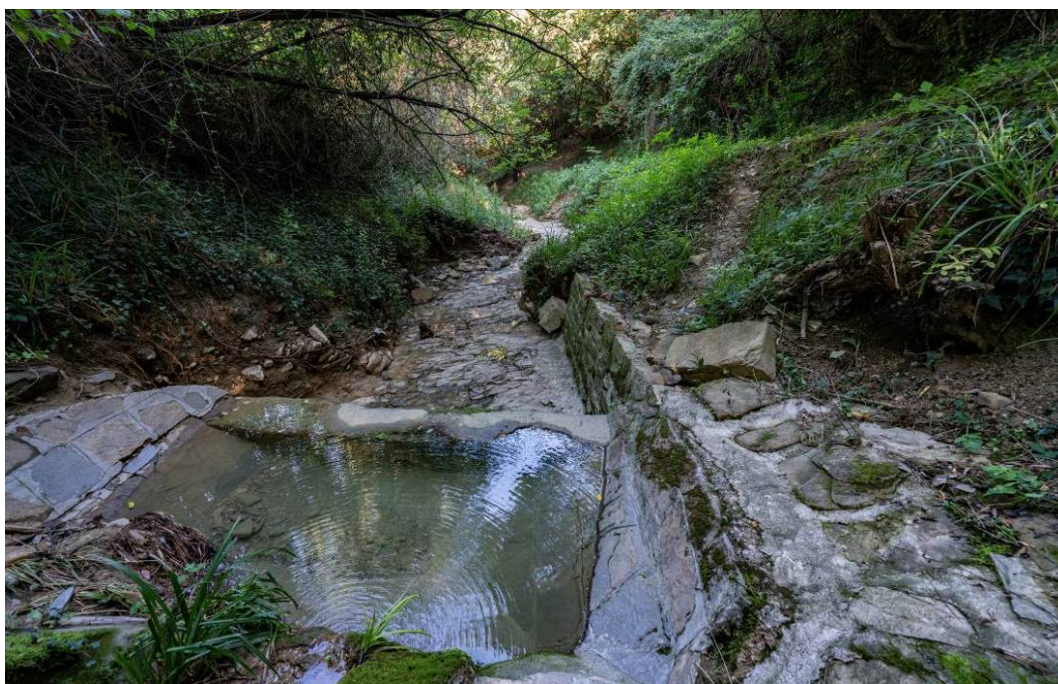
Slika 27: pogled dolvodno na prag v profilu P34/P35, desnoobrežni zid in erodirano levo brežino

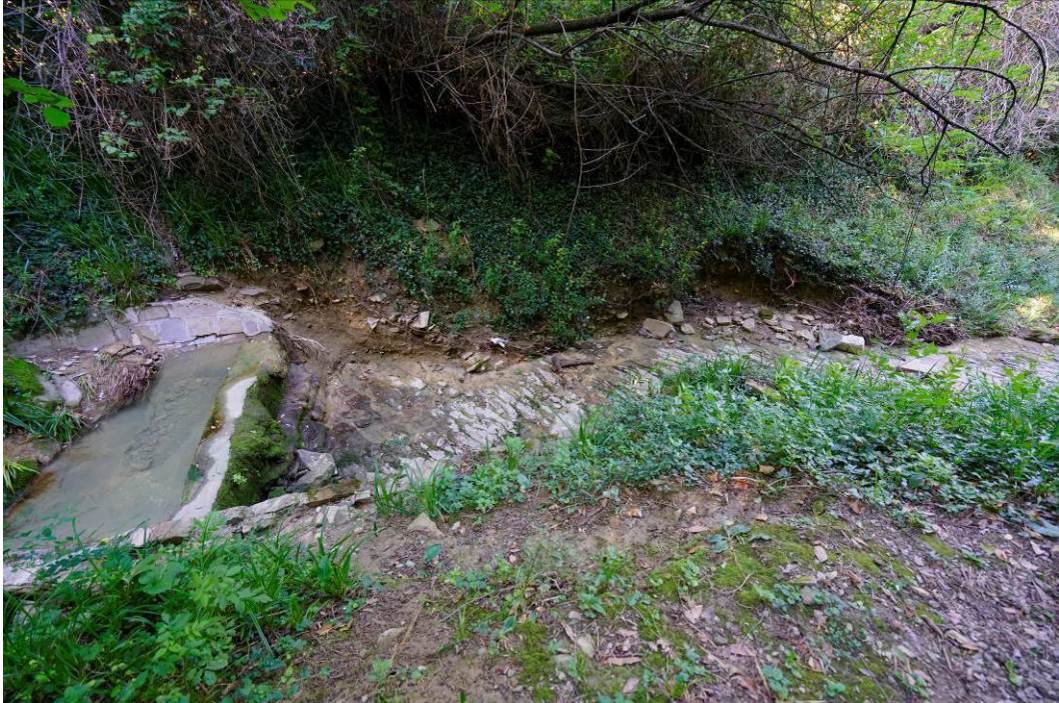
Slika 28: močno erodirana leva brežina dolvodno od praga v profilu P34/P35

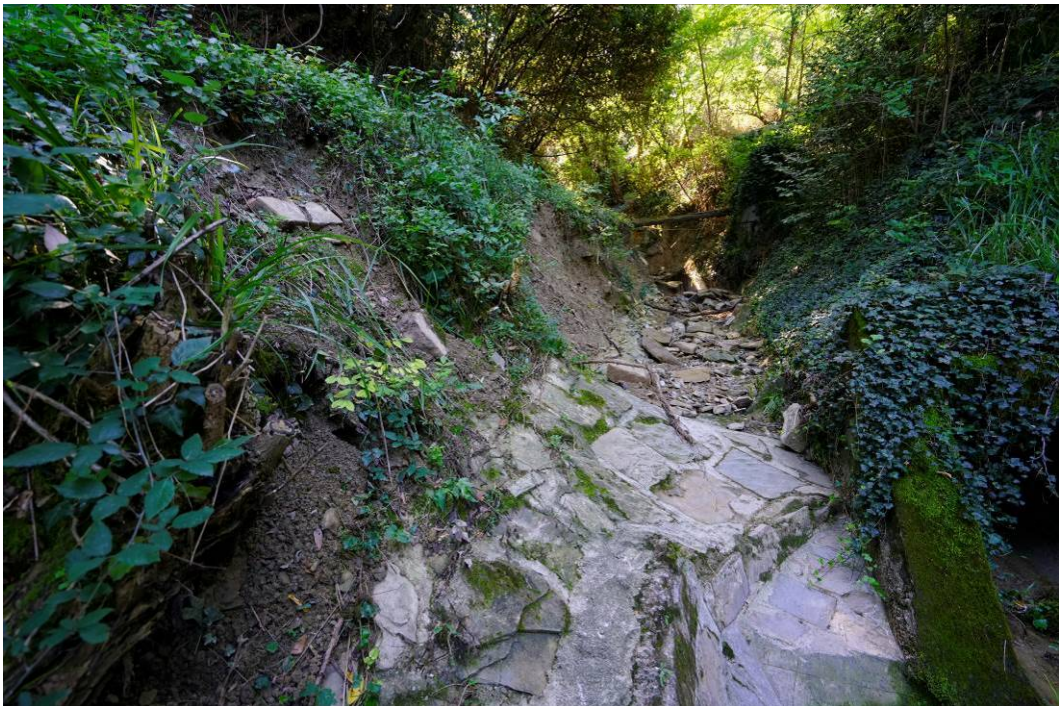
Slika 29: pogled na strugo gorvodno od praga v profilu P34/P35, močno erodirana desna brežina ter grobe plavine v strugi

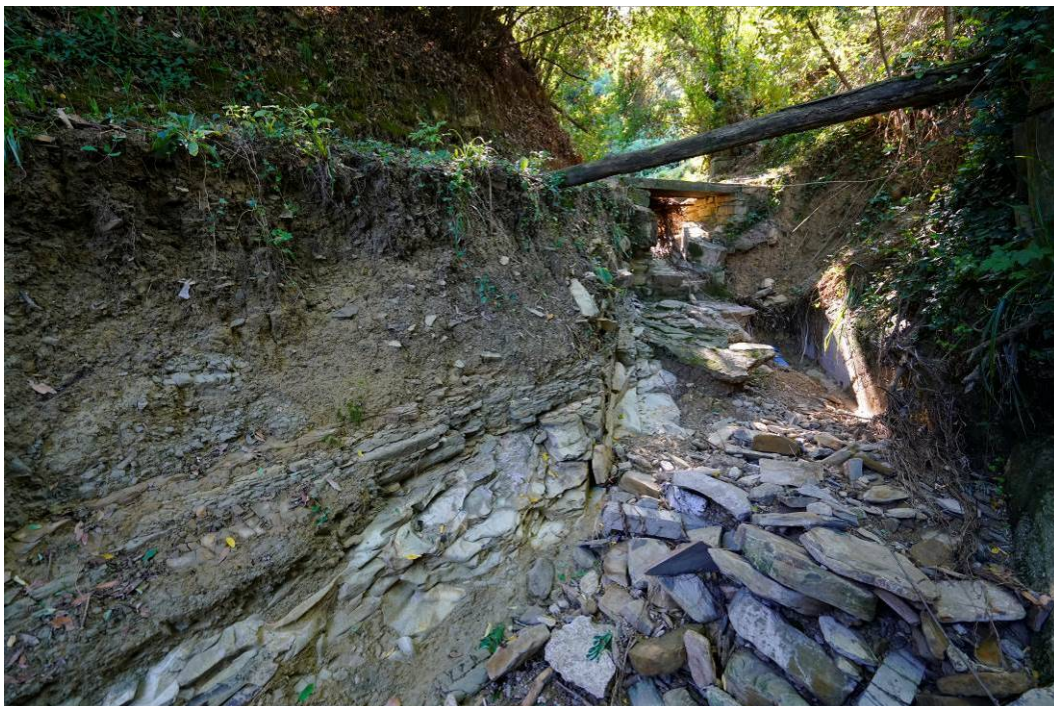
Slika 30: pogled na erodirano strugo polno grobih plavin v profilu P36, zadaj je viden spodkoppan most v profilu P38

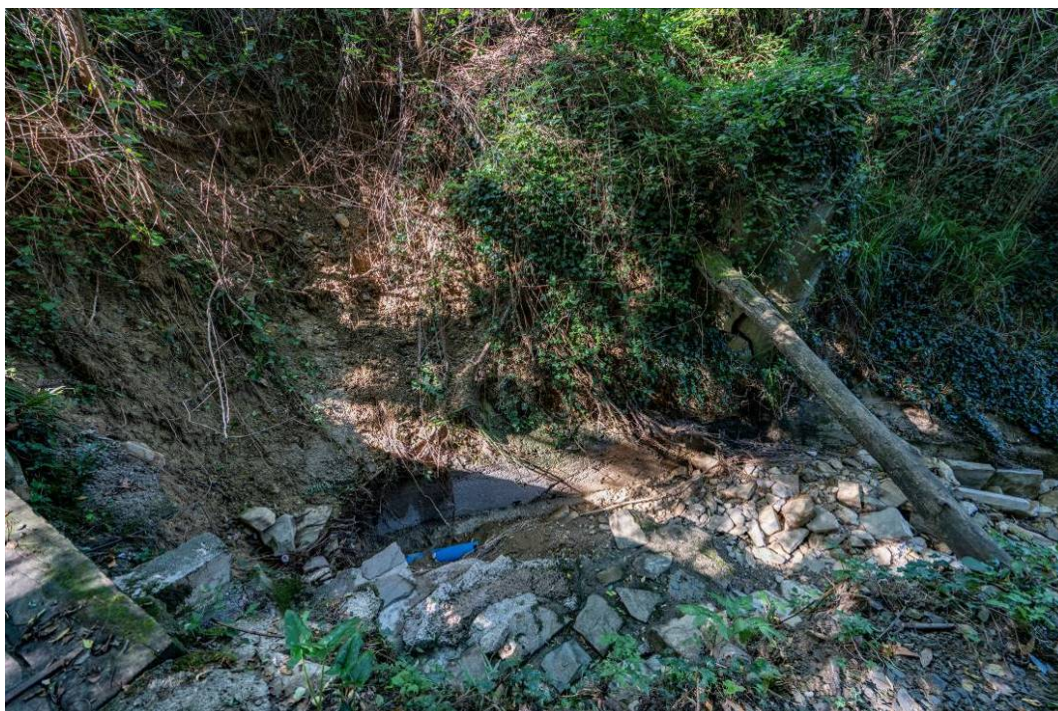
Slika 31: razpadajoč jašek na levi strani struge pri profilu P37 ter manjši usad ob njem

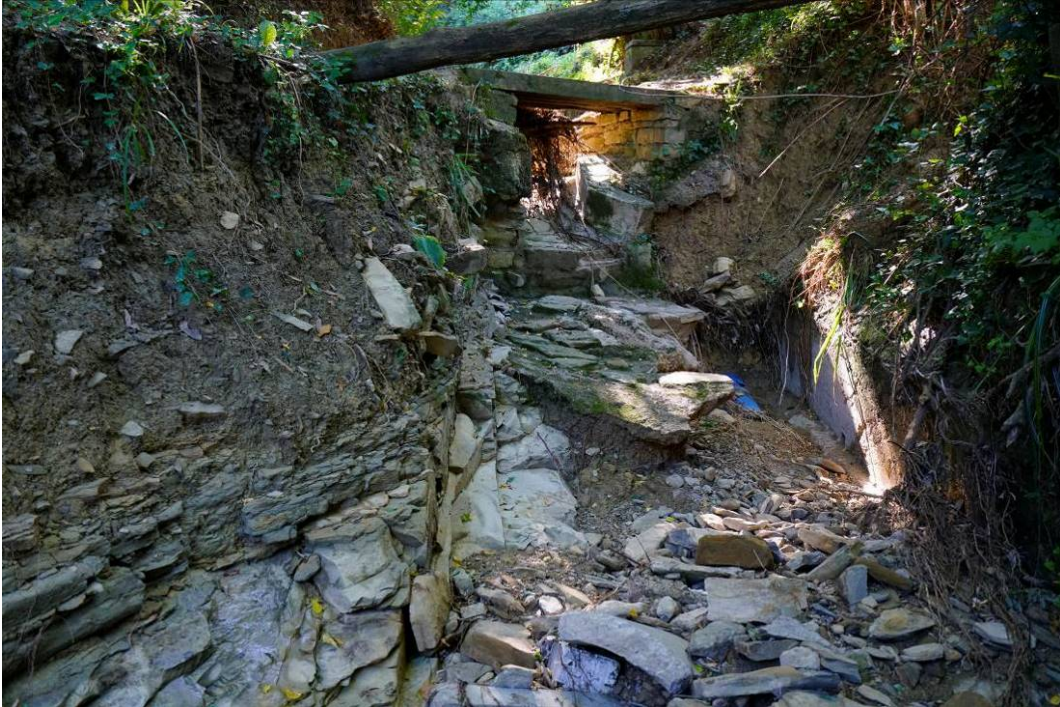
Slika 32: globinsko erodirana struga dolvodno od mostu med profiloma P38 in P39, razgaljeni mostni oporniki in spodkopan tlak na dnu struge

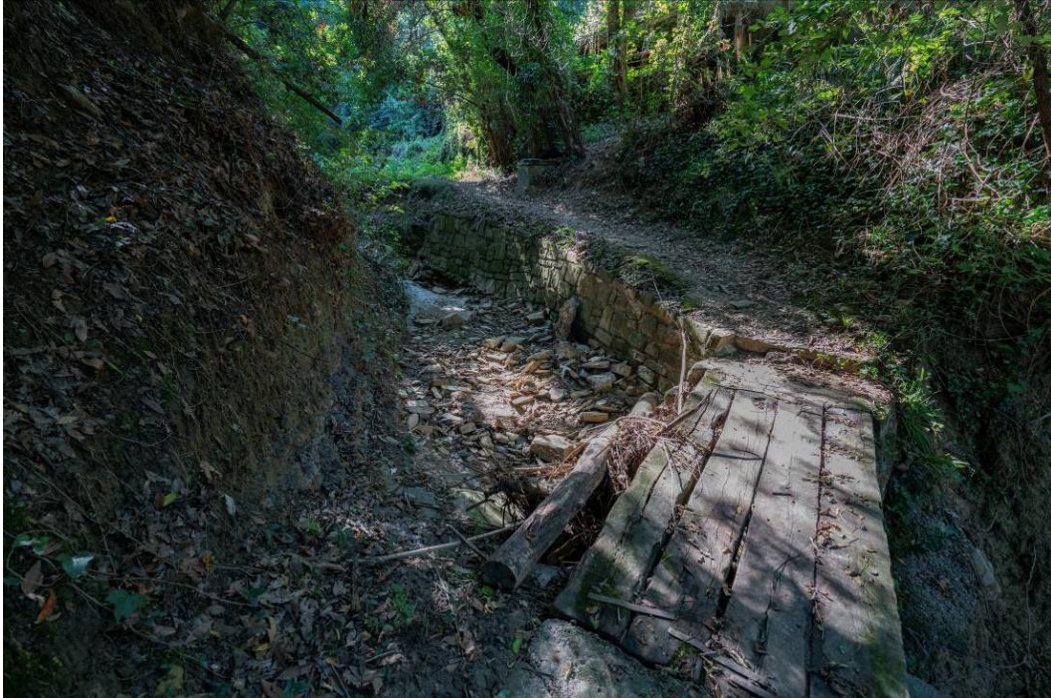
Slika 33: pogled gorvodno od profila P39 na levoobrežni zid in grobe nanose v strugi

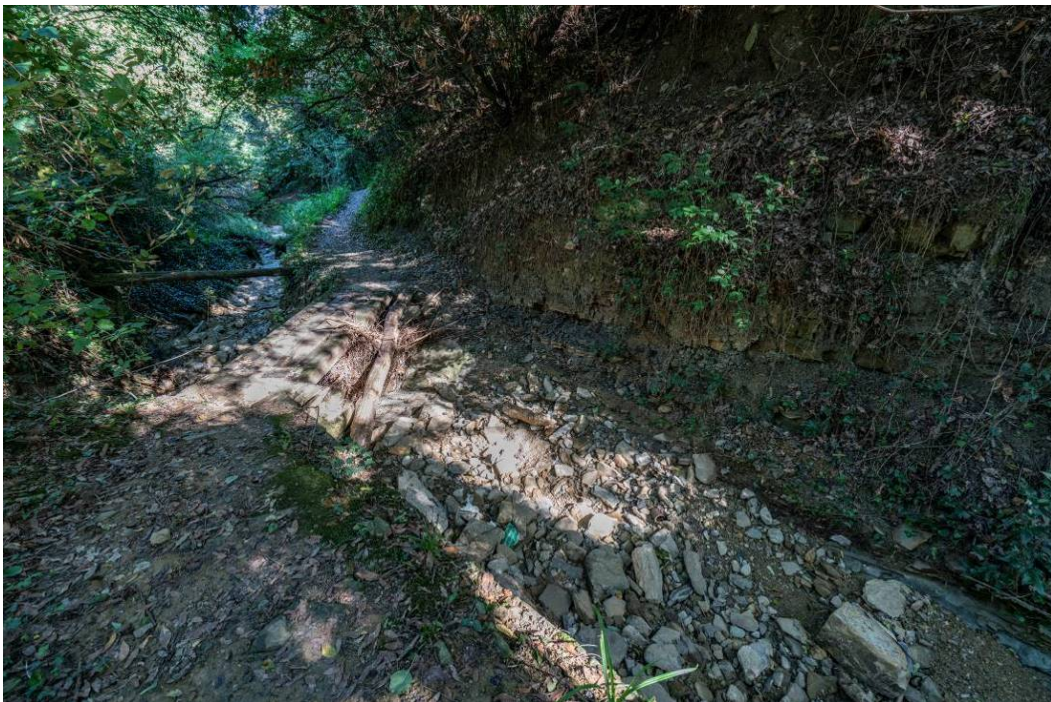
Slika 34: pogled dolvodno na zatrpano mostno odprtino v profilu P39 ter strmo flišno brežino na desni

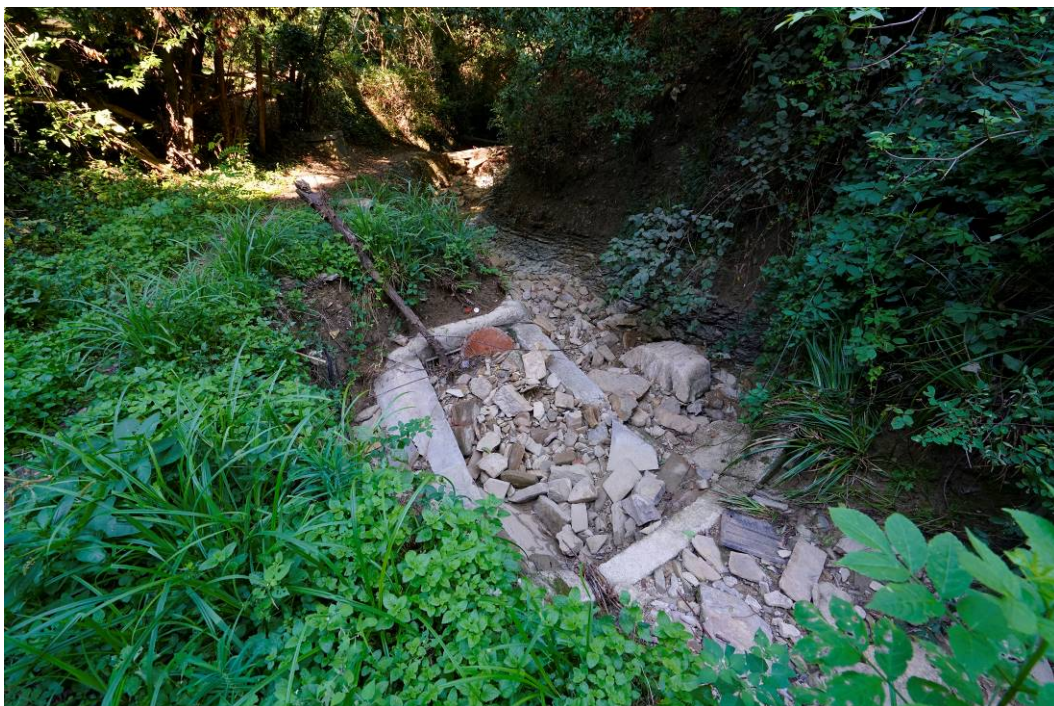
Slika 36: pogled dolvodno od ustaljitvenega praga v profilu P43/P44 – grobe plavine v strugi in erodirane brežine

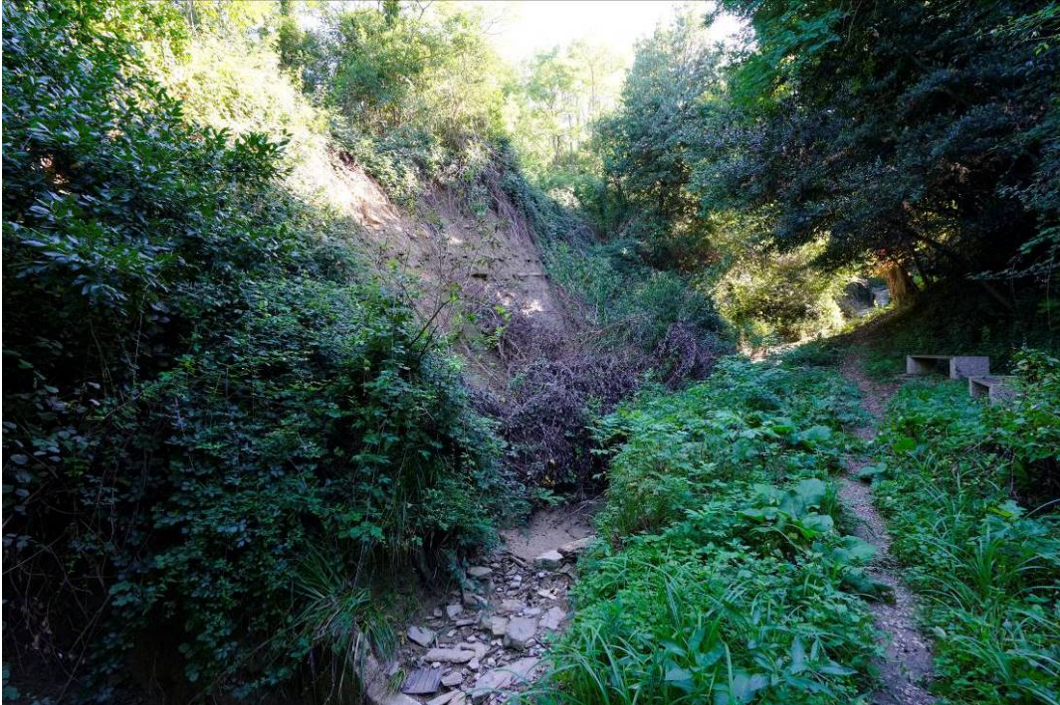
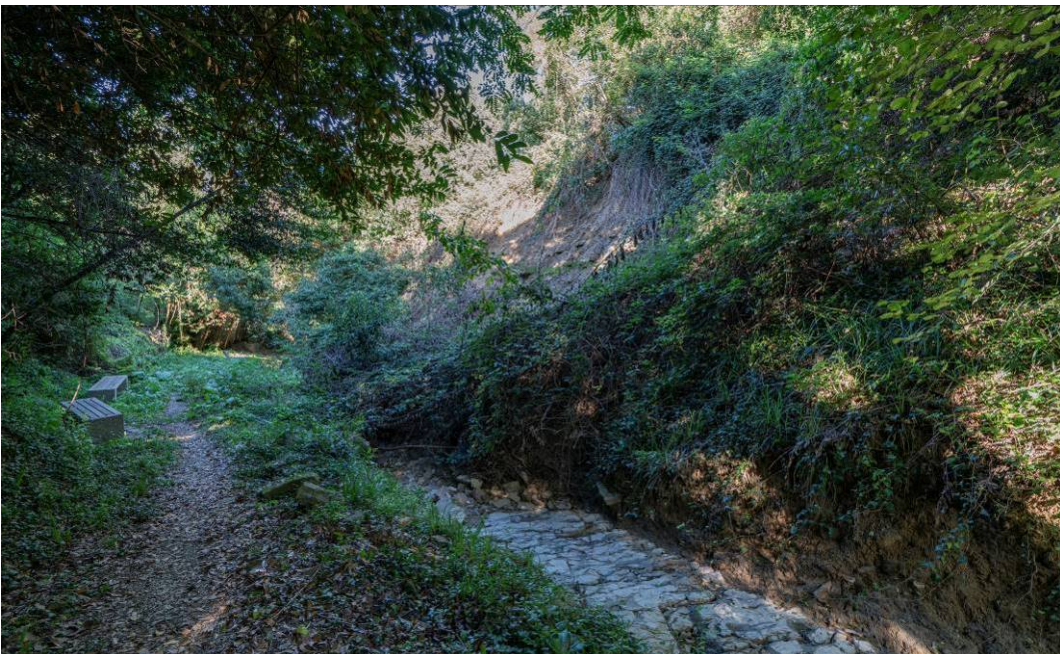
Slika 37: pogled dolvodno na usad in zatrpano strugo pod njim med profiloma P45 in P46

Slika 38: pogled gorvodno na usad in zatrpano strugo pod njim, med profiloma P45 in P46
