**Ureditev hudournika I v Žusterni z namenom
zmanjšanja erozije za nadaljnje potrebe
ureditve učne poti**

**PZI – Projektna dokumentacija za izvedbo
gradnje**

66 / 2024

UREDITEV HUDOURNIKA ŽUSTERNA I V ŽUSTERNI TEHNIČNO POROČILO

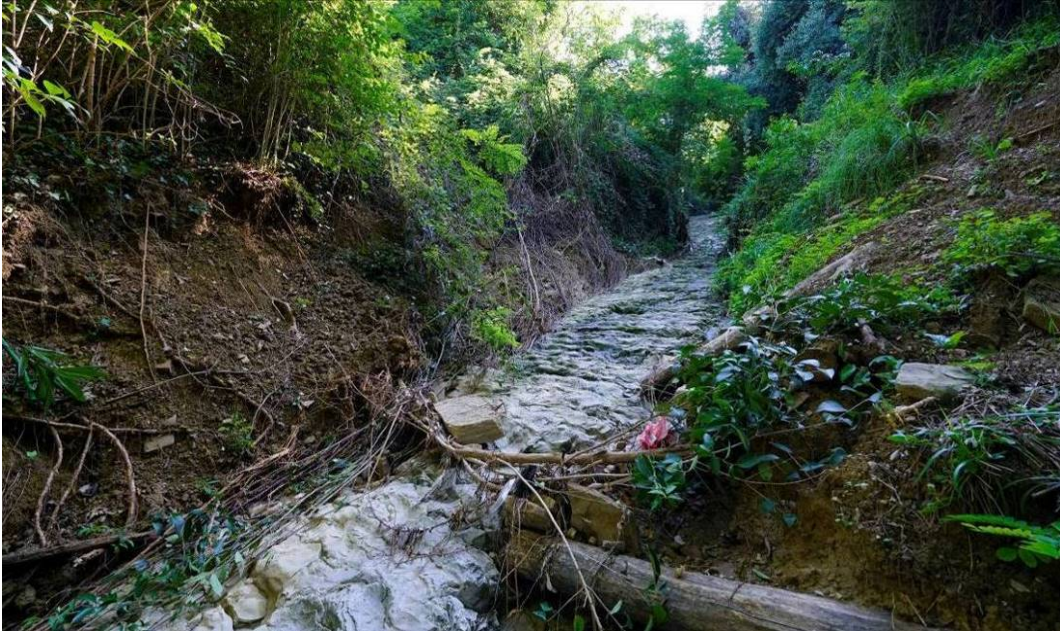
Slika 39: močno erodirane brežine gorvodno od profila P48

Spodjedena odseka leve brežine med profilom P40 in obstoječim pragom v profilu P43 se sanira z zavarovanjem iz kamna v betonu (zavarovanje tipa A). Dolvodno od profila P48 se nahaja večji hrast, v katero vplivno območje se z načrtovanimi ureditvami ne posega. Več odsekov spodjedenih brežin se sanira z izvedbo zavarovanj iz grobe kamnite zložbe v betonu (zavarovanje tipa B): leva brežina na območju profilov P45 in P46, in med profilom P49 in levoobrežno krajno podporo mostička v profilu P52 oziroma desna brežina na odsekih med profiloma P44 in P47 ter med profilom P50 in desnoobrežno krajno podporo mostička v profilu P53. Odvečne naplavine se odstranijo, zajede se sanirajo (znotraj vplivnega območja naravne vrednote Žusterna – hrast (5445) se ne posega): odstranitev nanesenega materiala in podrte vegetacije, škarpiranje roba usadov, formiranje in ozelenitev brežin, zasaditev ... Brežina pod usadoma med profiloma P39 in P40 se stabilizira s podporo iz lesenih oblic $\varnothing 20$ cm in lesenih pilotov $\varnothing 15$ cm, $L=1.50 - 2.0$ m / 0.80 m`. Pešpot se mestoma sanira.

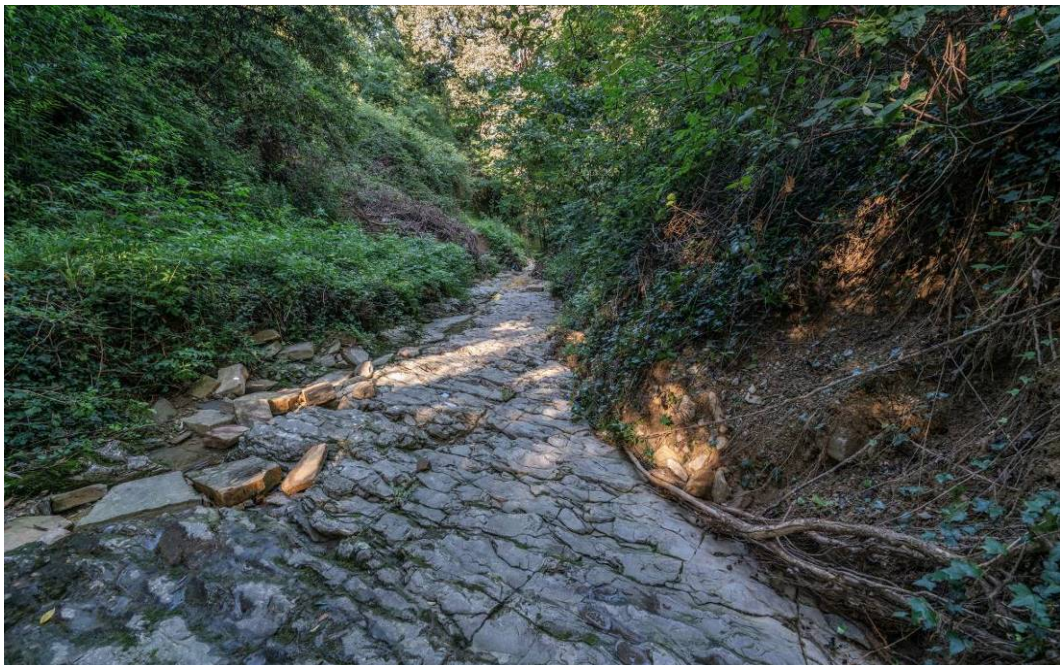
Slika 40: močno erodirana desna brežina dolvodno od profila P47

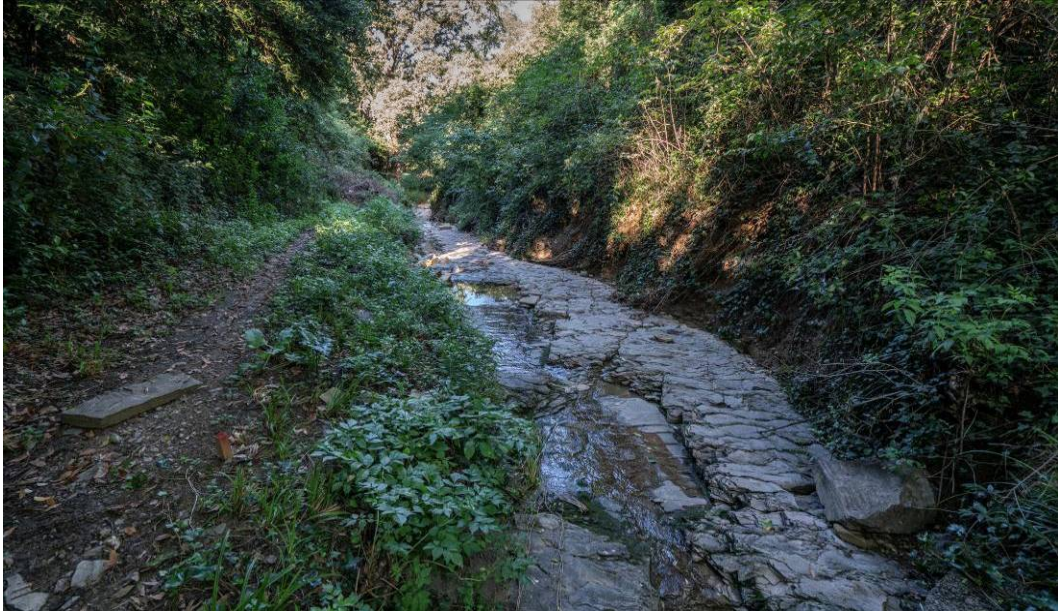
Slika 41: močno erodirana desna brežina dolvodno od profila P52

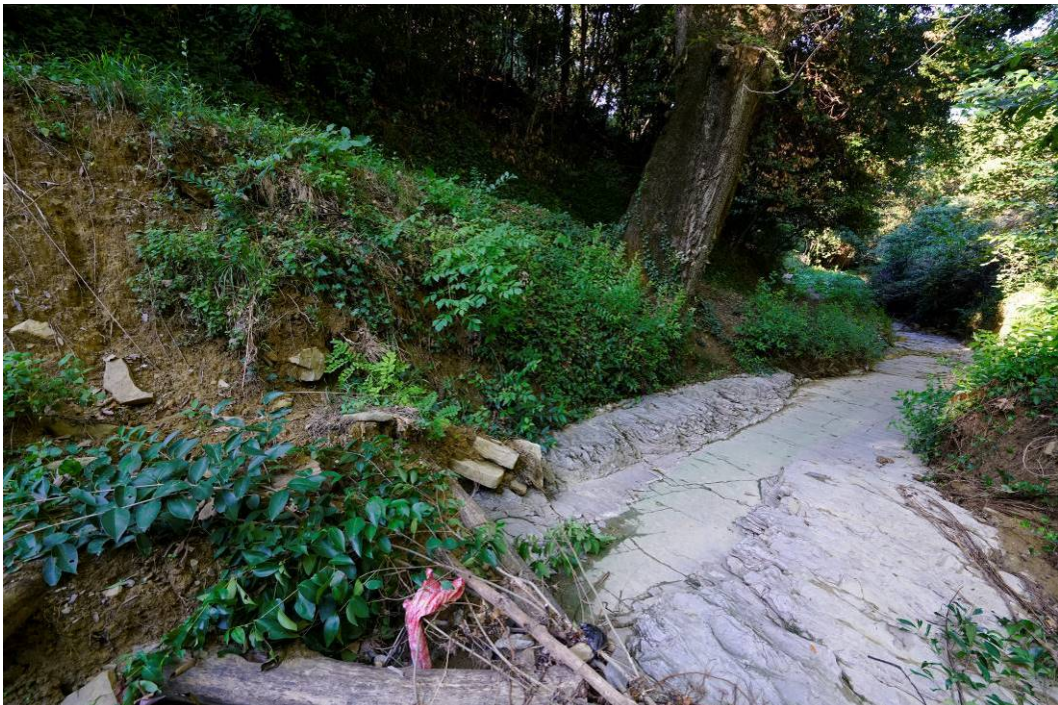
Slika 42: pogled dolvodno na velik hrast na levi brežini med profiloma P47 in P48 ter močno erodirano levo brežino

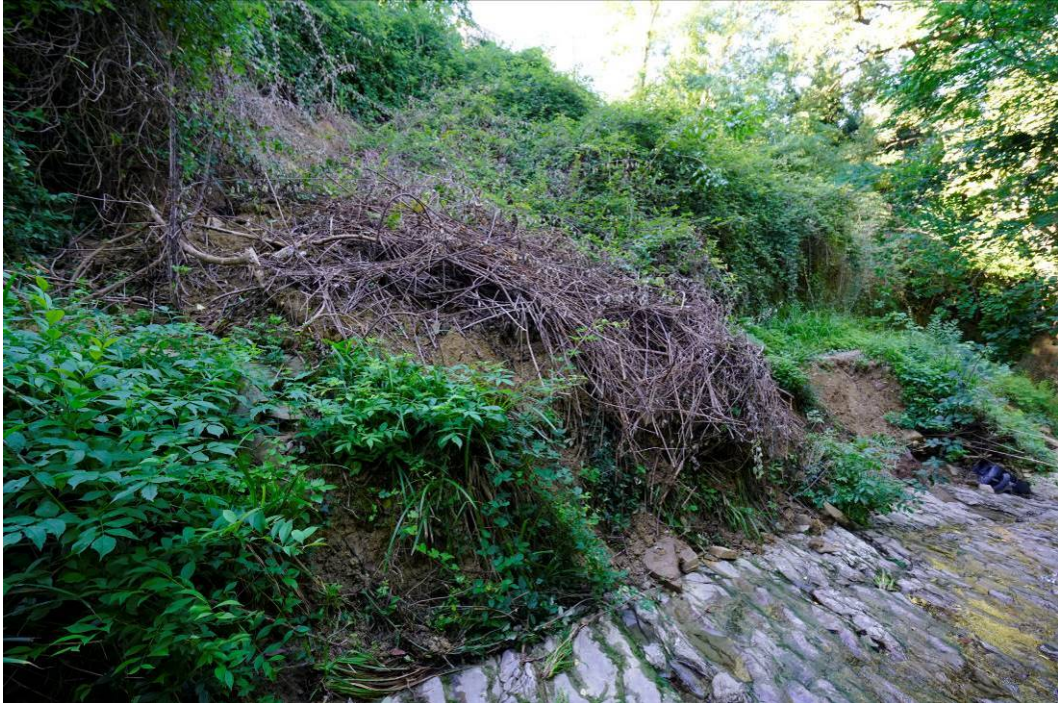
Pešpot na tem odseku ves čas poteka po levi strani struge in je izven dosega visoke vode. Pač pa je pot na več mestih zasuta zaradi usadov ali pa ogrožena zaradi bočnega erodiranja. Pri profilu P48 se je z levega pobočja grape sprožil usad, ki je zasul pešpot (slika 43).

Slika 43: usad z levega pobočja pri profilu P48 je v celoti zasul pešpot

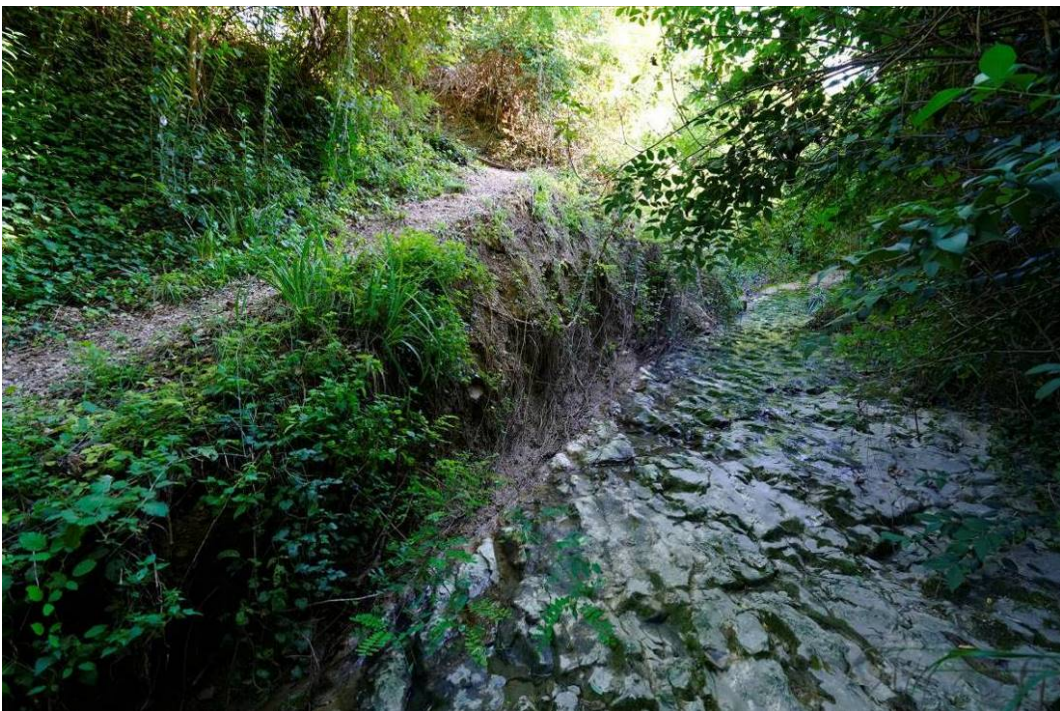
Slika 44: pogled gorvodno od profila P53 na močno erodirano desno brežino in spodkopano peš pot

Mostiček med profiloma P52 in P53 se nadomesti z novim. Spodjedena desna brežina nad krajno podporo mostička se sanira z zavarovanjem iz kamna v betonu (zavarovanje tipa A). Zajede se sanirajo: odstranitev podrte vegetacije, formiranje in ozelenitev brežin, zasaditev... Pešpot se sanira, gorvodno od mostička se vzdolž poti namesti lesena varovalna ograja.

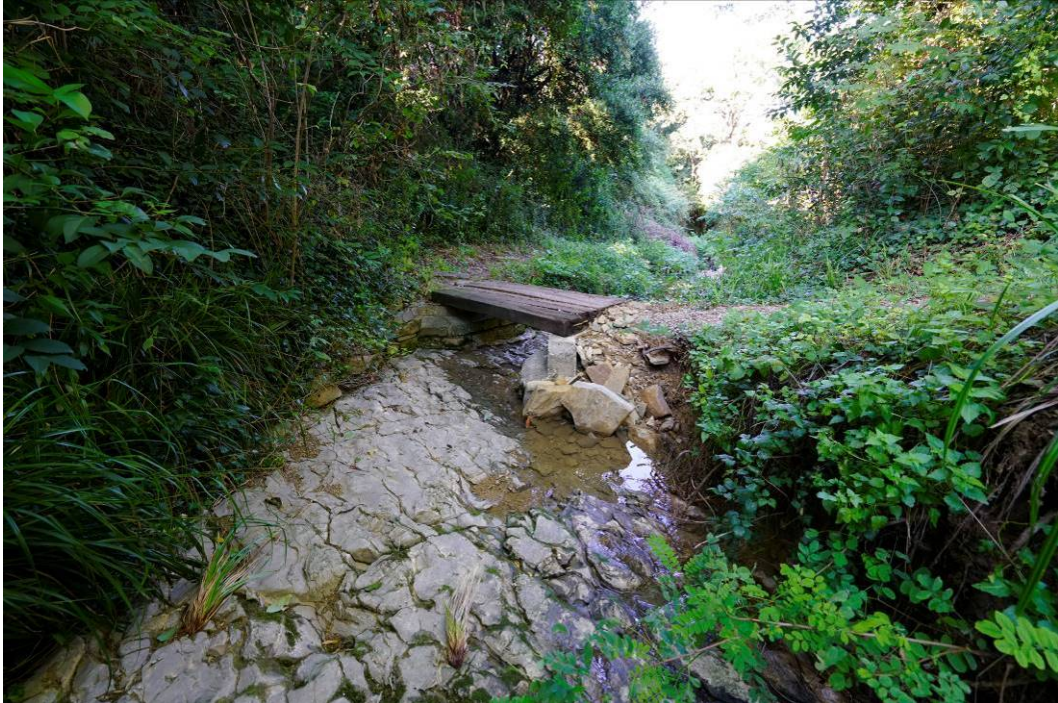
Slika 45: pogled gorvodno na most med profiloma P52 in P53 – očitno razgaljeno krilo desnega opornika
