## 1.Načrt arhitekture

Sanacija strehe športne dvorane pri OŠ Polhov Gradec

PZI (projektna dokumentacija za izvedbo gradnje)

## 1.2 TEHNIČNO POROČILO

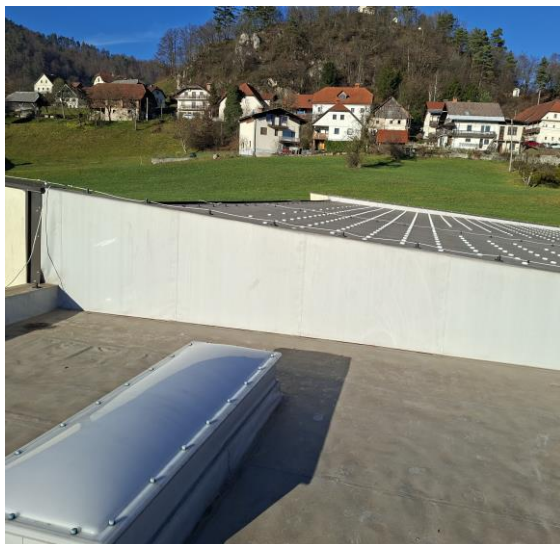
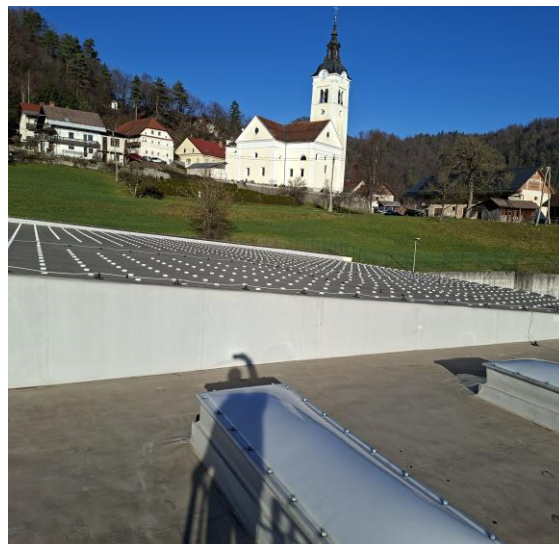
Slika: pogled na del strehe

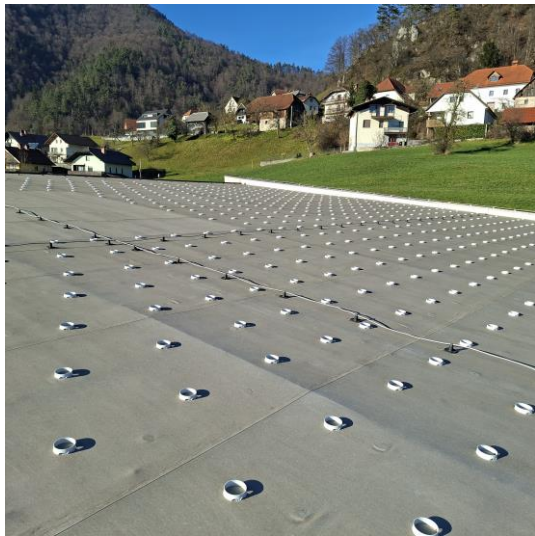
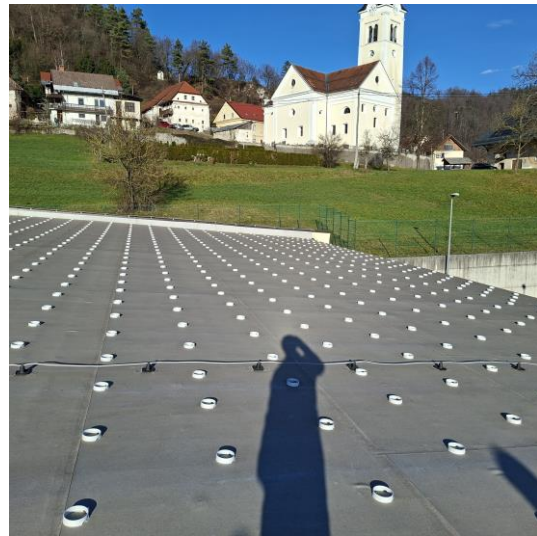
Slika: pogled na del strehe

Na delu strehe ni snegolovov. Po izpovedi predstavnika naročnika gre za polje kjer je bil izvajan sanacijski poseg – menjava dela lesene konstrukcije in strešne membrane, v letu 2022.

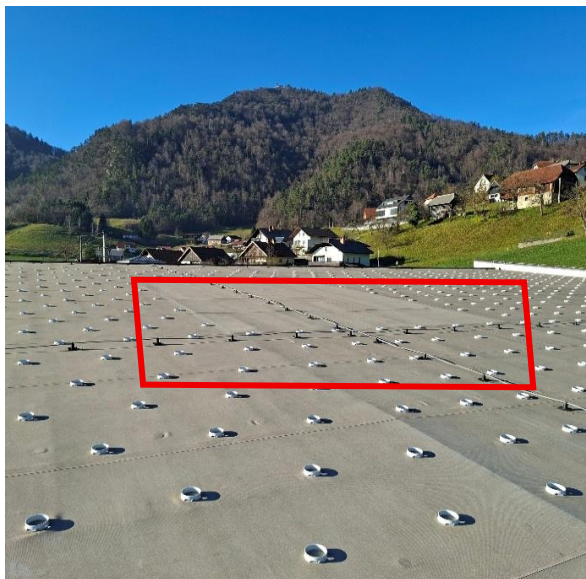
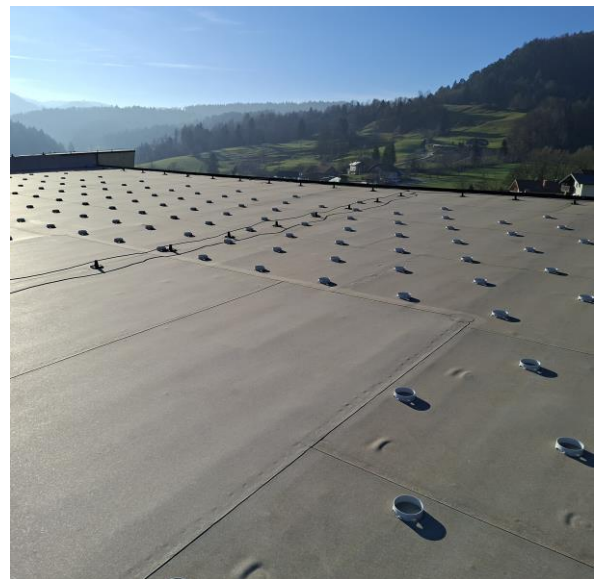
Slika: pogled na del strehe

Pregled površine strehe ne razkriva poškodb v obliki prebojev oziroma raztrganin. Prav tako na strešni foliji ni zaslediti zastaranja.

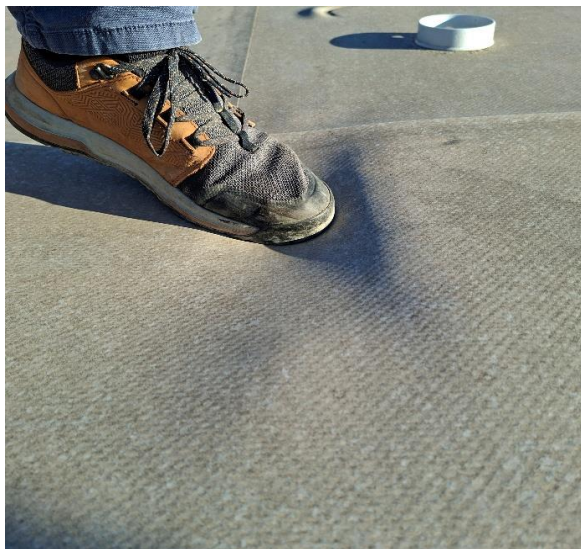
Pregled površine strehe razkriva, da na posameznih delih prihaja do loma / popuščanja podlage pod hojo preglednika. Gre za deformacijo porušitve pod tlačno / točkovno obremenitvijo. Deformacija se tudi zvočno izkazuje.

Slika: posedanje pod pritiskom

Pred začetkom polaganja novih slojev je potrebno vse poškodovane, strohnjene ali oslabiljene lesene elemente v celoti odstraniti in jih zamenjati z novimi, konstrukcijsko enakovrednimi elementi.

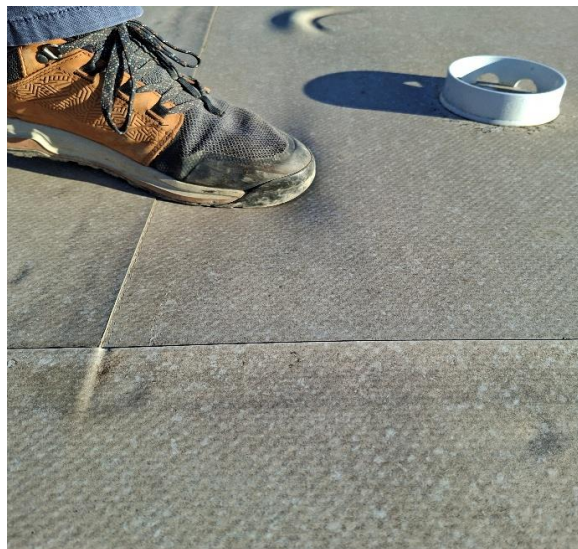
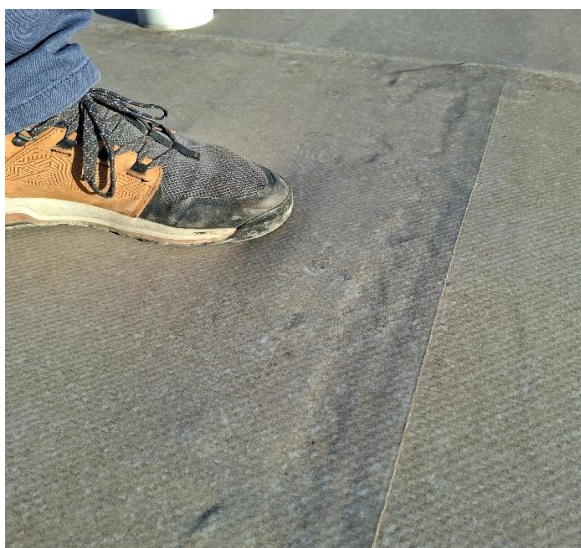
Slika: posedanje pod pritiskom

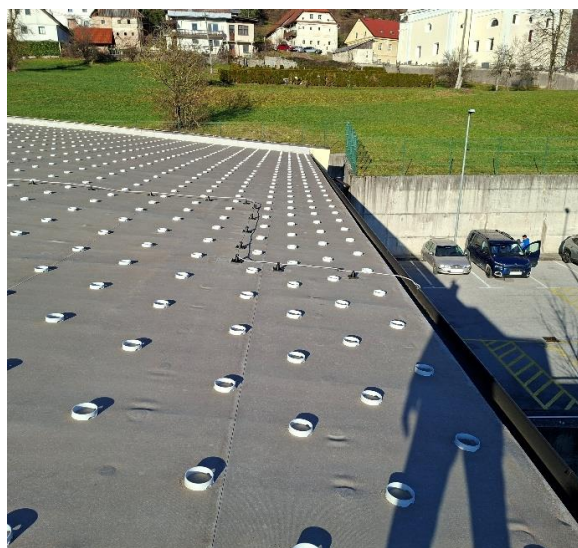
Pregled v kapu, na mestu izlivanja meteorne vode v žleb ne razkriva posebnosti. Zaključek strešne folije je na odkapni pločevini, ki odvaja meteorne vode v spodaj nameščen žleb.

Slika: zaključek v žleb

Vse detajle je potrebno izdelati v skladu s priporočili proizvajalca izbrane membrane. Posebno pozornost je potrebno nameni zajemu in izpustu zraka v območju kapi. V ta namen je predvidena vgradnja prezračevalne ALU mrežice po celotni dolžini kapi. Obstoječi žlebovi se ohranijo in prilagodijo na novo višino strehe. Pravtako se ohrani obstoječe snegolove.

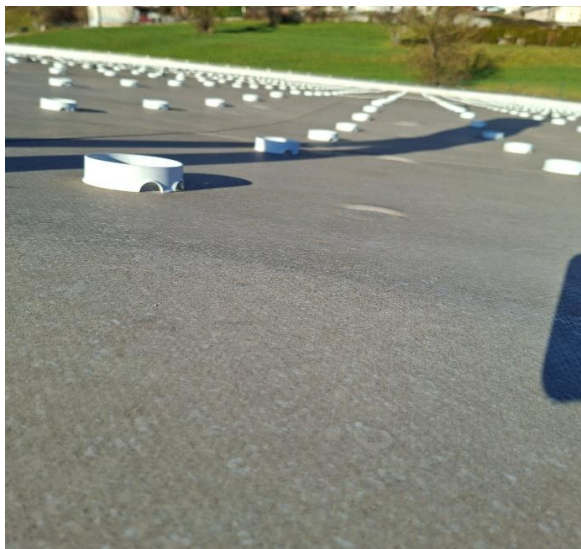
Pregled ravnine strehe, na posameznih delih kaže na deformacijo – na posameznih delih so vidna deformirana polja – gre za poves strešne kritine in podlage do cca 4 cm.

Slika: posedanje površine

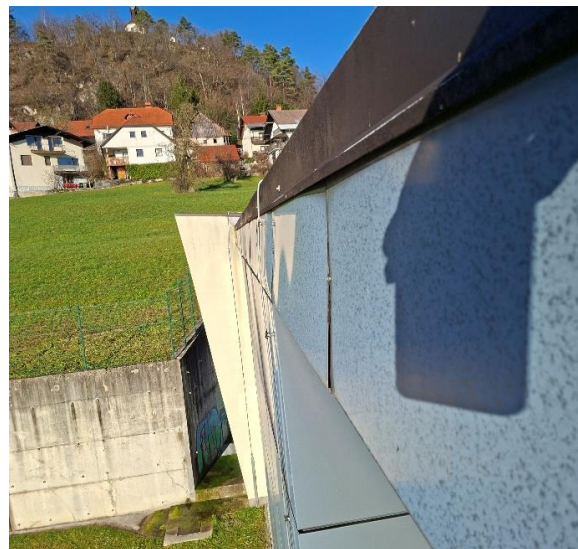
Pregled robu v območju čela slemena razkriva, da so v tem delu vgrajene dekorativne plošče, ki so delno izkrivljene – predstavljene iz svoje osnovne lege vgradnje. Pod njimi je vgrajena prezračevana fasada iz alu kompozitnih plošč na distančnikih.

Slika: zaključek v slemenu
