## **GEOLOŠKO POROČILO**

**Zemljišče s parc. št. 1206/1 v k.o. 1183 – Lemberg Okolica**

**83508, Ljubljana, marec 2026**

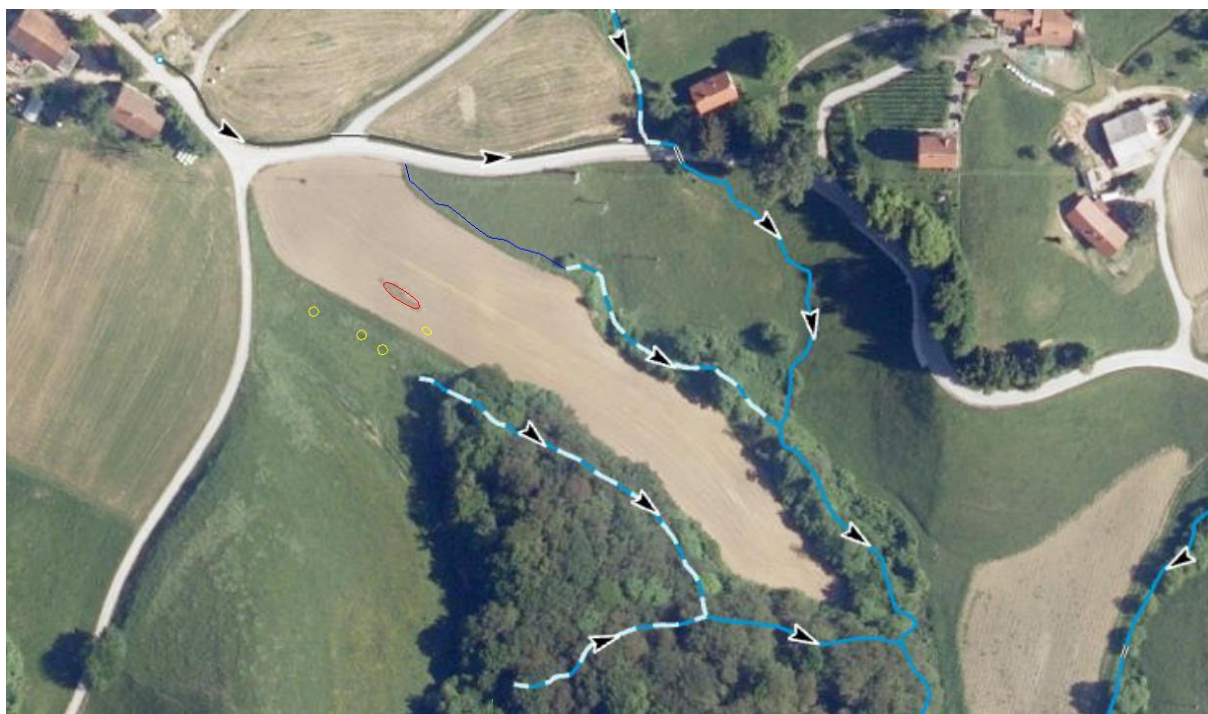
Slika 3. Rumeno so označeni sufozijski udori, rdeče je označeno prekomerno navlaženo območje, poraslo s trstičjem, modro pa stalni vodotok, ob katerem nastaja zamokreno območje.

Dodaten znak vpliva podzemne vode predstavlja veriga udorov sufozijskega tipa zaradi spiranje drobne frakcije, kar opazamo ob južni meji območja. Votline so orientirane v smeri SZ – JV.

V teh votlinah je bila na globini približno 1 m opažena voda oziroma močno navlažena tla, kar kaže na aktivnost podzemnih vod.

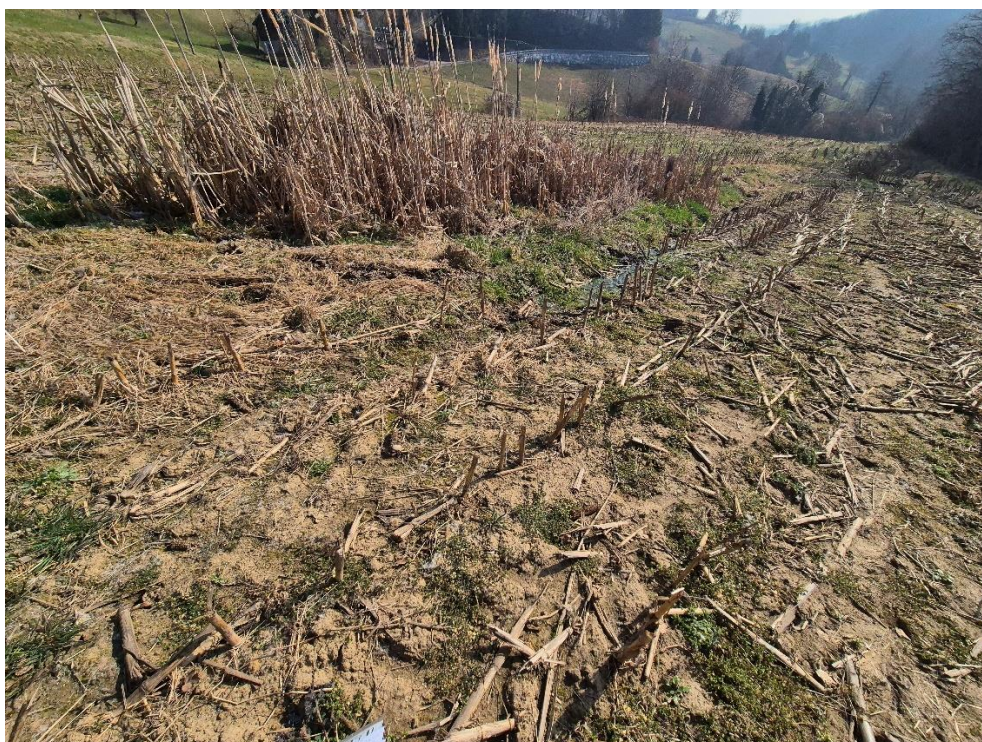
V zahodnem delu območja je prisotna lokalno razmočena površina, poraščena s trsjem. Tudi ob daljšem obdobju brez padavin so na pobočju prisotni vlažni predeli, kar lahko kaže na izcejanje ali plitvo lego podzemne vode.

Fotografija 1. Stalno razmočeno območje.

- o izdelavo poročila o geofizikalnih meritvah;
- določitev režima podzemne vode ter območij njenega napajanja in odtoka;
- izdelavo inženirsko-geološkega profila območja;
- izdelavo hidrogeološkega poročila z interpretacijo rezultatov raziskav ter predlogom ustreznih sanacijskih ukrepov;
- ureditev učinkovitega sistema odvodnjavanja;
- usmeritev drenažnih vod v južni jarek;
- ureditev odvodnih jarkov ob cestah;
- ureditev odvodnjavanja v osrednjem delu območja;
- preveritev stanja in tesnosti vodovoda, ki poteka preko območja.

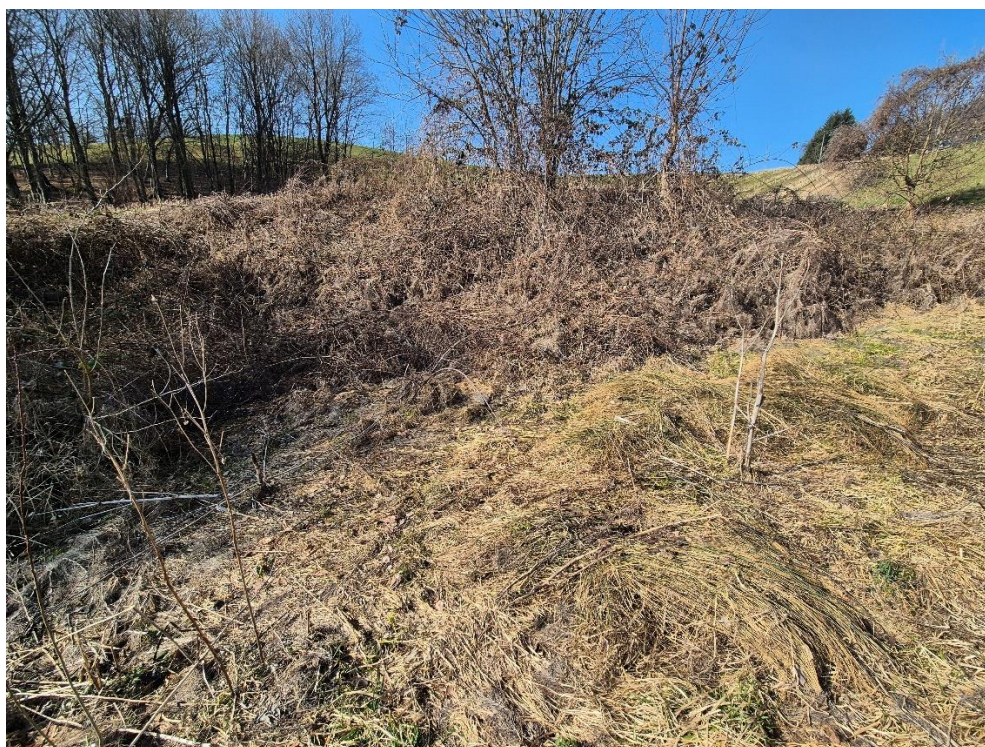
V osrednjem delu območja se nahaja vodotok, ki je po podatkih Atlas voda opredeljen kot občasni vodotok, vendar je bil ob ogledu razmeroma vodnat. Ob vodotoku je bila opažena razmočena površina, pri čemer vodotok še ni oblikoval stabilne struge po celotni dolžini.

Fotografija 2. Zaraščeno korito vodotoka.

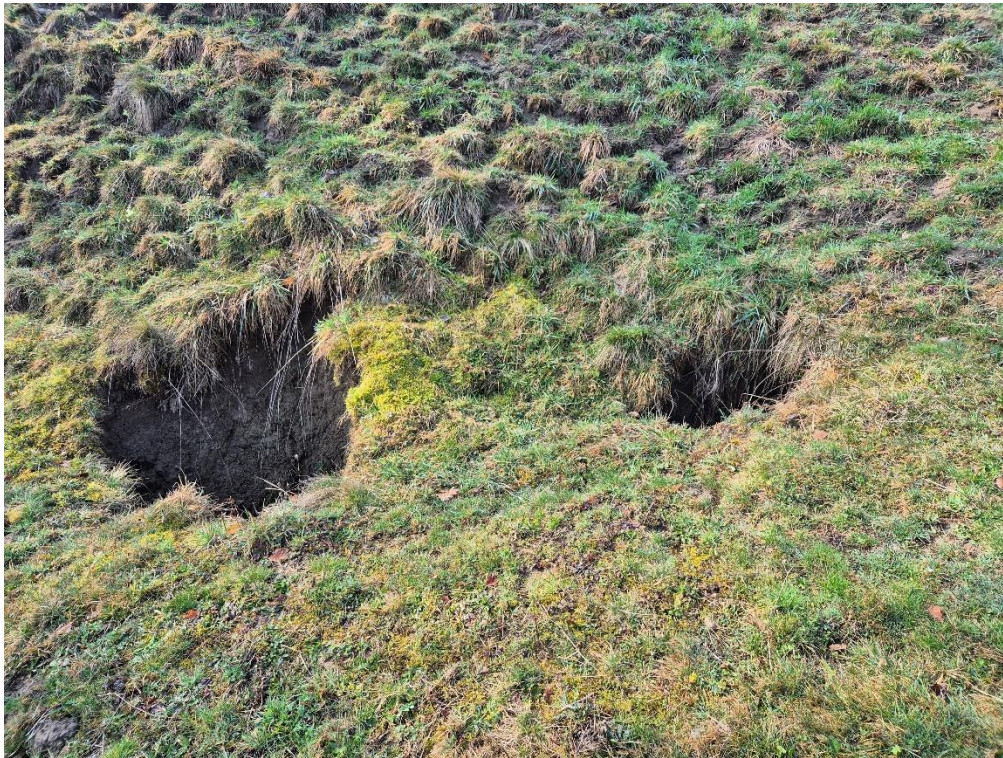
Fotografija 3. Sufozijski udori.

- izvedbo dodatnih geološko-geomehanskih in hidrogeoloških raziskav, ki vključujejo:
  - o izvedbo 2 sondažnih vrtin do globine 6 m,
  - o odvzem reprezentativnih vzorcev zemljine,
  - o izvedbo 4 SPT preiskav za oceno mehanskih lastnosti zemljine,
  - o izvedbo laboratorijskih geomehanskih preiskav odvzetih vzorcev,
