**PREVERA EROZIJSKE OGROŽENOSTI LOKACIJ PARKIRIŠČ V  
MOJSTRANI IN PRI ALJAŽEVEM DOMU V VRATIH, OBČINA KRANJSKA  
GORA**

**ELABORAT EROZIJSKE OGROŽENOSTI**

**E – 18/18**

Marec 2018

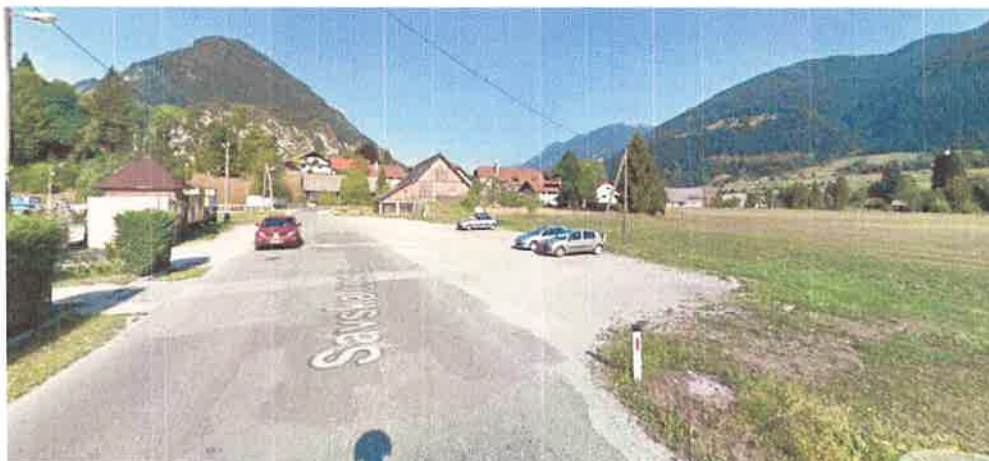
Tako na širšem obravnavanem območju kot tudi na sami lokaciji nismo evidentirali pojava erozijskih procesov. Območje je stabilno in ter brez vidnih znakov posedanja ali premikanja terena.

Slika 2: Pogled na lokacijo parkirišča ob desnem robu Savske ceste, območje leži na ravnem terenu (foto: Google maps – Street view)

Ta lokacija se nahaja na območju, kjer ni nevarnosti pojavljanja erozije in ni nevarnosti plazenja terena. Izvedba posebnih protierozijskih ukrepov zato ni potrebna.

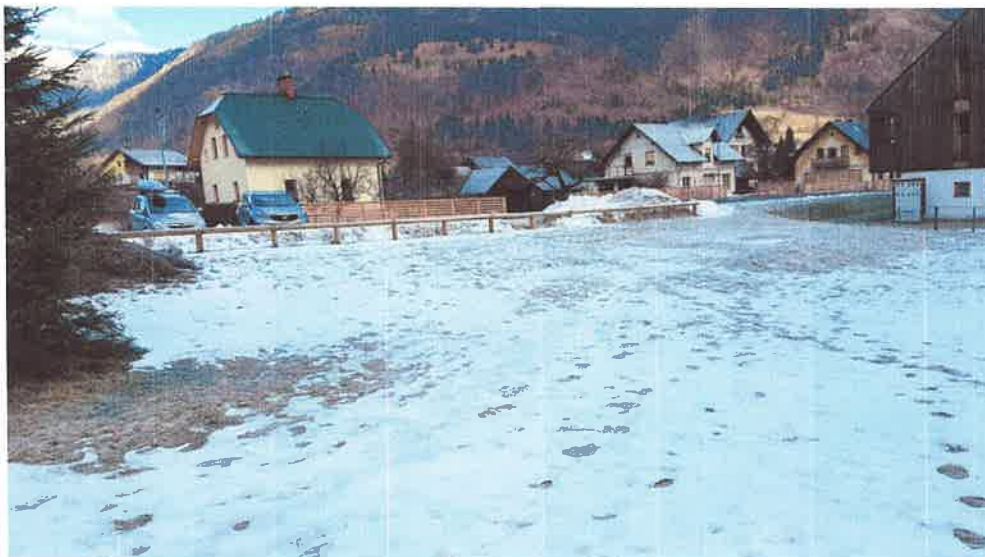
Slika 4: Pogled na lokacijo dela parkirišča, v ozadju poteka Triglavska cesta, teren tvori travnik – park, obrasel s strnjeno travno rušo (foto: fotodokumentacija PBL d.o.o.)

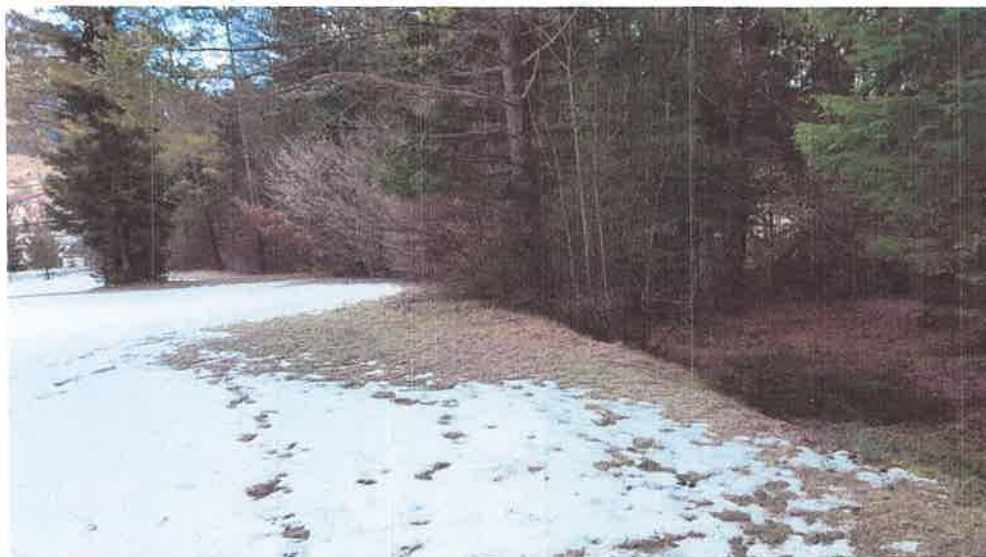
Slika 5: Pogled na lokacijo jugovzhodnega roba predvidenega parkirišča, kjer teren v območju drevja preide v višinsko nižjo teraso v smeri proti Bistrici (foto: fotodokumentacija PBL d.o.o.)

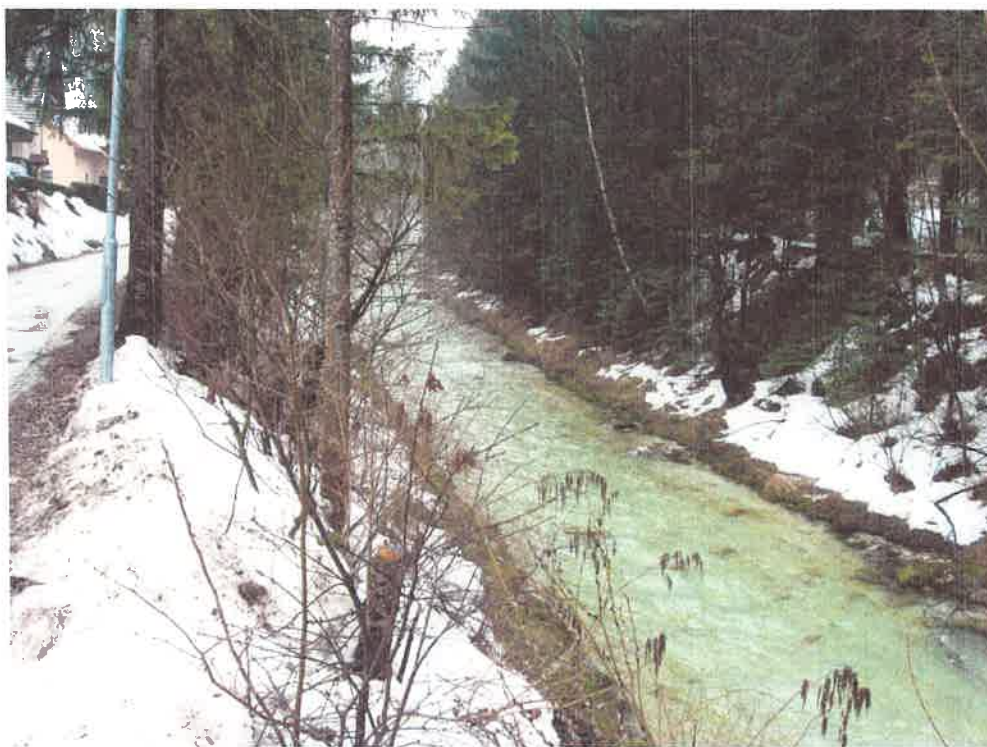
Tako na širšem obravnavanem območju kot tudi na sami lokaciji nismo evidentirali pojava erozijskih procesov. Erozijska na območju struge Bistrice je zmerna in brez napredujočih procesov, v strugi nismo evidentirali prekomerno odloženih naplavin. Območje je stabilno in brez vidnih znakov posedanja ali premikanja terena.

Slika 6: Pogled gorvodno na strugo Bistrice na območju lokacije parkirišča, struga je naravna, brežine so obrasle z grmovno in drevesno vegetacijo, erozija je zmerne stopnje (foto: R. Galič, marec 2018)

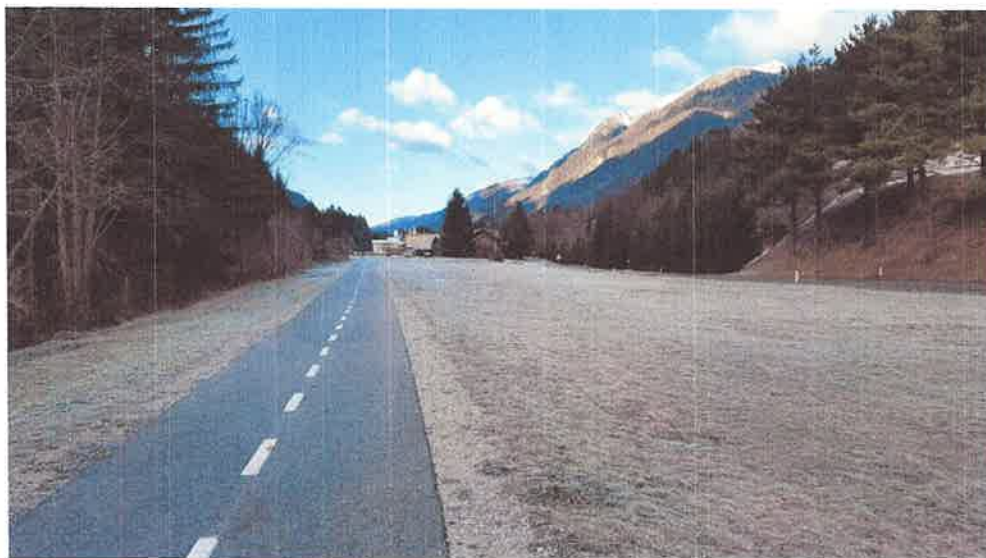
Slika 8: Pogled na lokacijo predvidenega parkirišča, teren na desni strani tik nad regionalno cesto lokalno tvori strmejša brežina (foto: fotodokumentacija PBL d.o.o.)

Lokacijo 3 na območju uravnane platoja – terase uvrstimo v območje, kjer ni možnosti nastajanja erozije. Izjema je skrajni severni del območja, to je vkopna brežina regionalne ceste, kjer je možna nevarnost pojavljanja zmerne do močne erozije. Na obravnavani lokaciji ni možnosti za pojavljanje plazenja ali posedanja terena z izjemo nasipne brežine nad cesto, kjer je nevarnost zmerne stopnje.

Na severnem delu lokacije v območju vkopne brežine regionalne ceste obstaja možnost nastajanja zmerne do močne erozije. V kolikor se bo ob izvedbi parkirišča posegalo v območje te brežine, naj se upoštevajo naslednji ukrepi:

1. *Obstoječo drevesno vegetacijo (rdeči bor) naj se ohrani v največji možni meri, drevje s svojim koreninskim pletežem ščiti brežino pred močnejšo erozijo. V kolikor bo potreben določen posek dreves, naj se brežino po zaključku del zasadi z ustreznimi avtohtonimi grmovnicami ali drevesnimi vrstami.*
2. *Brežino naj se po možnosti oblikuje v naklonu 1:1.5. Izravnane brežine naj se po oblikovanju naklona protierozijsko zaščitijo z intenzivno zatravitvijo z ustrezno travno mešanico.*

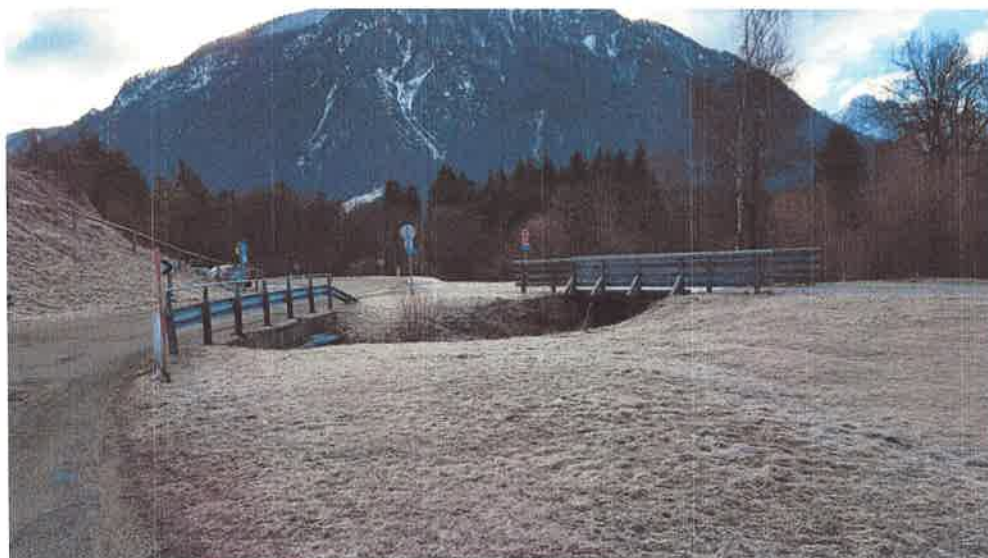
Slika 9: Pogled na vzhodni rob predvidenega parkirišča, ki ga prečka hudournik Sedučnikov graben preko dveh ploščatih prepustov (foto: fotodokumentacija PBL d.o.o.)

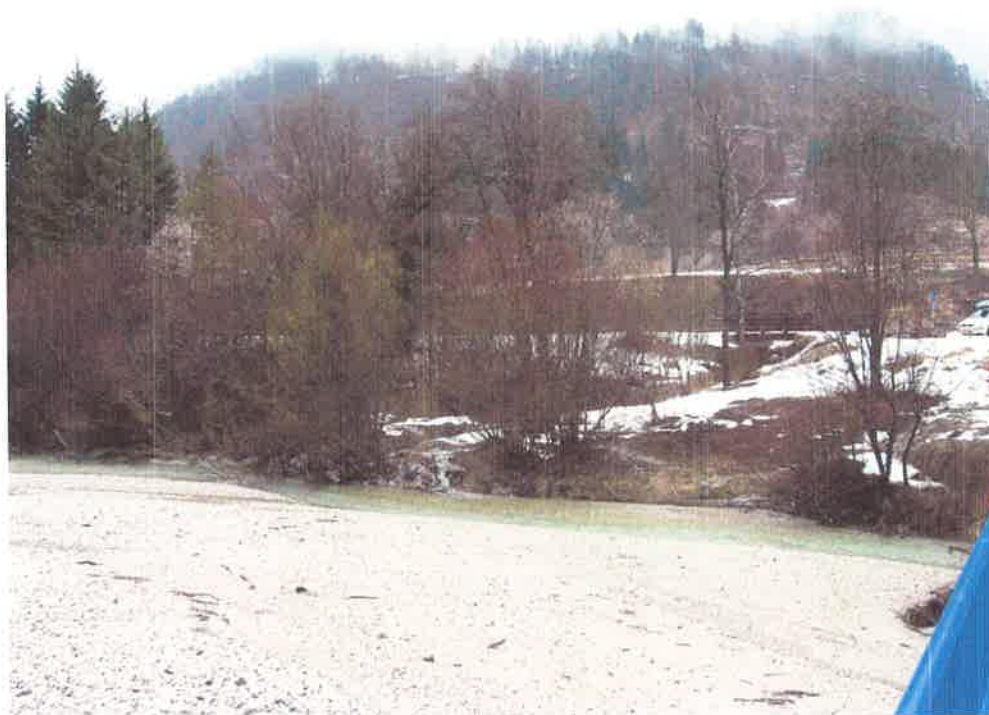
Tako na širšem obravnavanem območju kot tudi na sami lokaciji nismo evidentirali pojava erozijskih procesov. Na območju leve brežine Save so prisotni procesi zmerne, mestoma močnejše erozije, vendar se le ti pojavljajo izven vplivnega območja predvidenega parkirišča. Območje je stabilno in brez vidnih znakov posedanja ali premikanja terena.

Slika 10: Pogled na levo brežino Save pod lokacijo parkirišča, naravna brežina je obrasla z grmovno in nižjo drevesno vegetacijo, erozija je zmerne stopnje (foto: R. Galič, marec 2018)

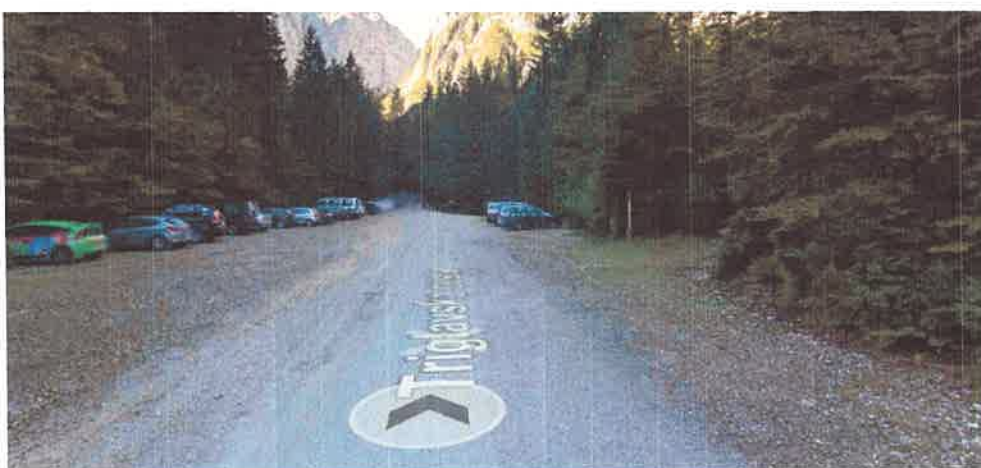
Na sami ožji lokaciji nismo evidentirali pojava erozijskih procesov. Območje je stabilno in brez vidnih znakov posedanja ali premikanja terena. Je pa močnejša erozija prisotna na območju struge Bistrice pod cesto, kjer je oblikovan večji vršaj. Ta je nastal kot posledica sproščanja erozijskega materiala v zalednem delu hudournika ter kot posledica sproščanja erozijskega materiala v zalednem delu dveh desnih pritokov v pobočju pod Cmirom. Vršaj je oblikovan v strugi Bistrice in se nahaja izven vplivnega območja načrtovanega parkirišča.

Slika 12: Pogled na lokacijo parkirišča v smeri proti Aljaževemu domu, uravnan gramoziran teren na obeh straneh ceste (foto: Google maps – Street view)

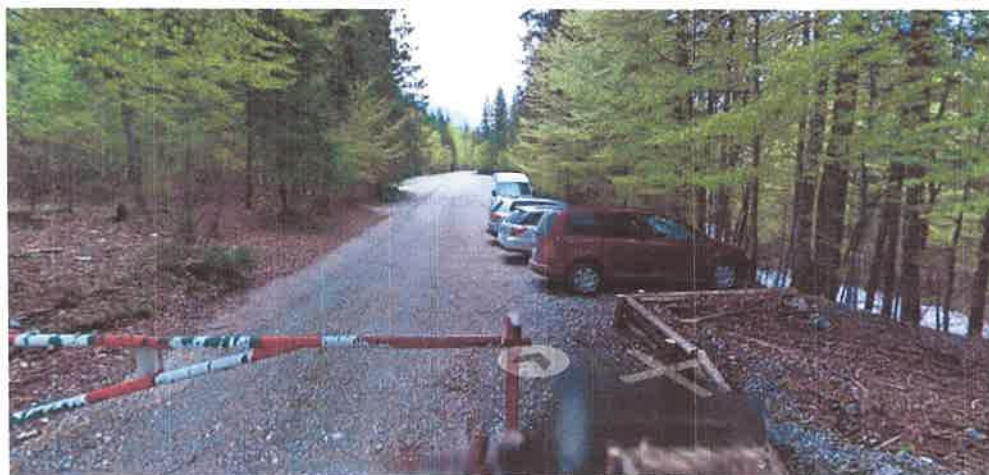
Slika 13: Pogled na zgornji zaključni del lokacije parkirišča, pod katerim se nahaja struga hudournika Bistrica (foto: Google maps – Street view)

Lokacijo 4 uvrstimo v območje, kjer ni možnosti nastajanja erozije. Izjema je zgornji del območja ob levem bregu hudournika Bistrica, ki je obenem tudi nasipna brežina ceste, kjer je možna nevarnost pojavljanja zmerne do močne erozije. Na obravnavani lokaciji ni nevarnosti plazenja terena. Glede na opisana dejstva se večji del lokacije predvidene izvedbe parkirišča na območju parc. št. 1482/113 1482/60, 1482/61, 2051, 2087, 1482/80, 1482/82, 1482/3 in 1461/10, k.o. 1893 Dovje nahaja na zemljišču brez nevarnosti pojavljanja erozije, na manjšem delu pa je nevarnost erozije zmerne do močne stopnje. Glede plazljivosti terena zemljišče lahko smatramo kot stabilno brez nevarnosti plazenja terena.

Na zgornjem delu lokacije v območju nasipne brežine ceste, ki se nahaja ob strugi Bistrice, **obstaja možnost nastajanja zmerne do močne erozije**. V kolikor se bo ob izvedbi parkirišča posegalo v območje te brežine, naj se upoštevajo naslednji ukrepi:

1. *V primeru utrjevanja nove nasipne brežine naj se to izvede v maksimalnem naklonu 1:1.5, nasip naj se izvede s stopničanjem oz. naj se peto nasipa izvede v kontranaklonu 1:10. Brežino naj se po izravnavi v ustreznem naklonu humusira in zaščiti z intenzivno zatravitvijo ter zasaditvijo avtohtonih drevesnih vrst (bukev, smreka).*
2. *Vse morebitne izpuste meteorne vode se zaradi primernih hidrogeoloških karakteristik terena (prepusten morenski material) odvede v ponikovalnice.*
3. *Odlaganje neutrjenega odvečnega izkopnega materiala na pobočju nad strugo Bistrice ni dovoljeno. Vse med gradnjo prizadete površine naj bodo po zaključku del čim prej ustrezno izravnane, ozelenjene in zatravljene, da se ustvari zaščitna plast travnate ruše, ki ščiti zemljinu pred erozijskimi procesi.*
