7.1 GEOTEHNIČNO POROČILO O PREISKAVAH TAL

MOSTIČEK ČEZ POTOK DRNICA 2

**ZA GRADNJO:
Rekonstrukcija**

11/24 - PZI, Ljubljana, maj 2024

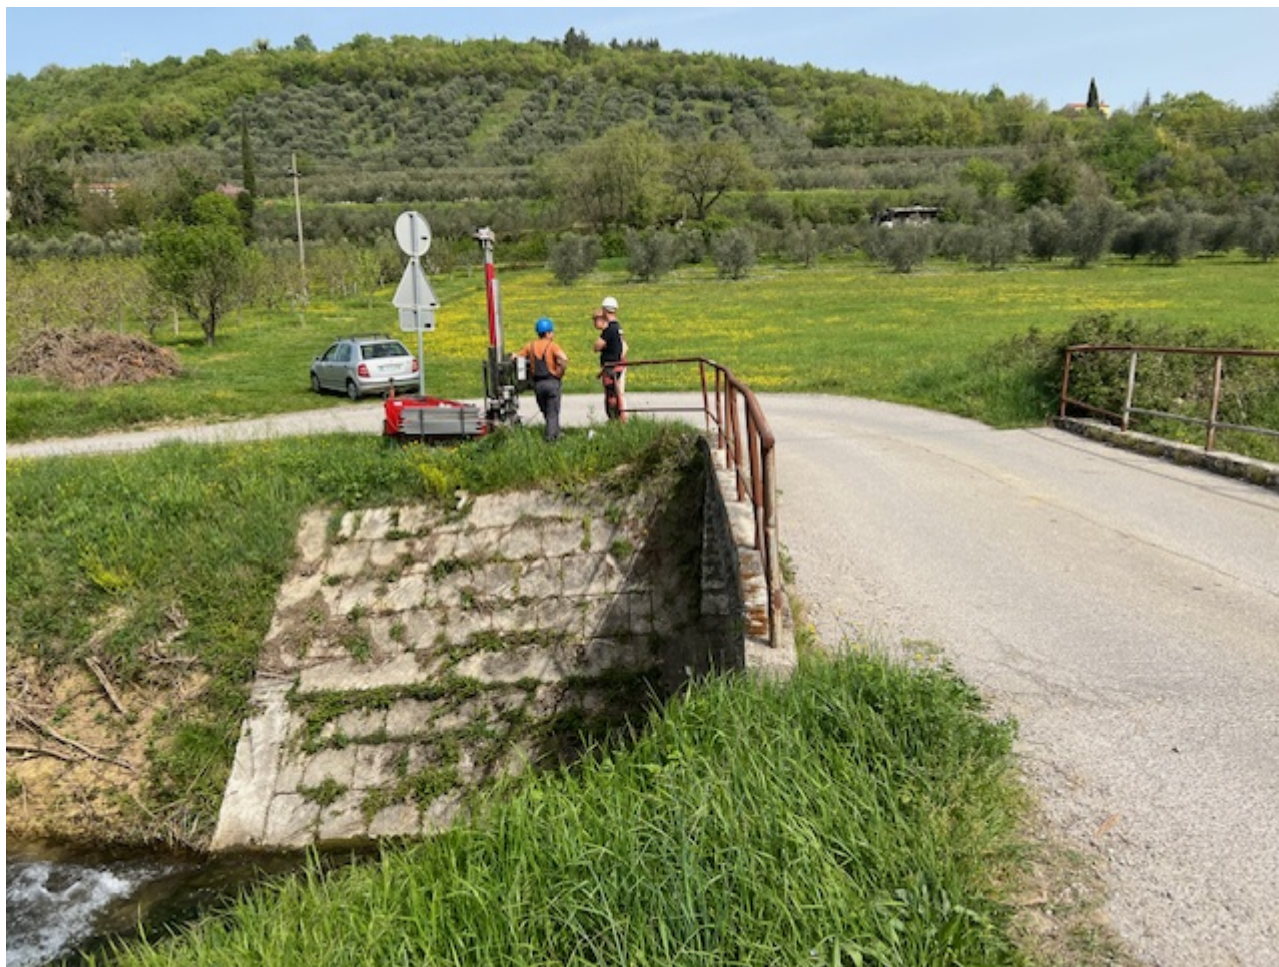
Slika 1: pogled na mostiček čez potok Drnica in izvedba statične penetracije

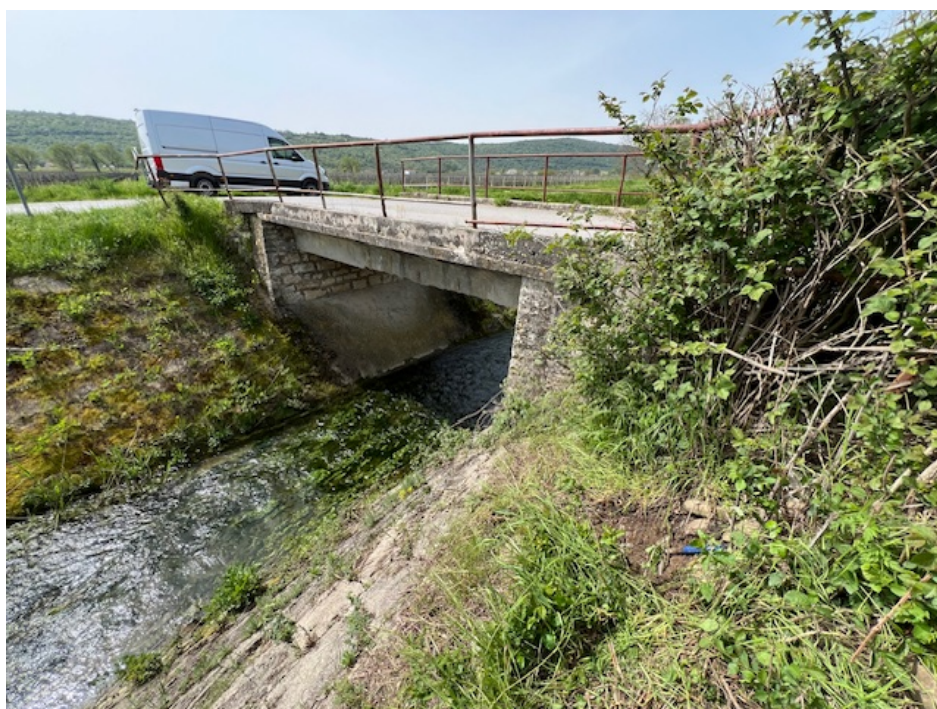
Slika 2: Razkop 1, desni breg, slikano dolvodno ob obrežnem varovanju s kamnito oblogo

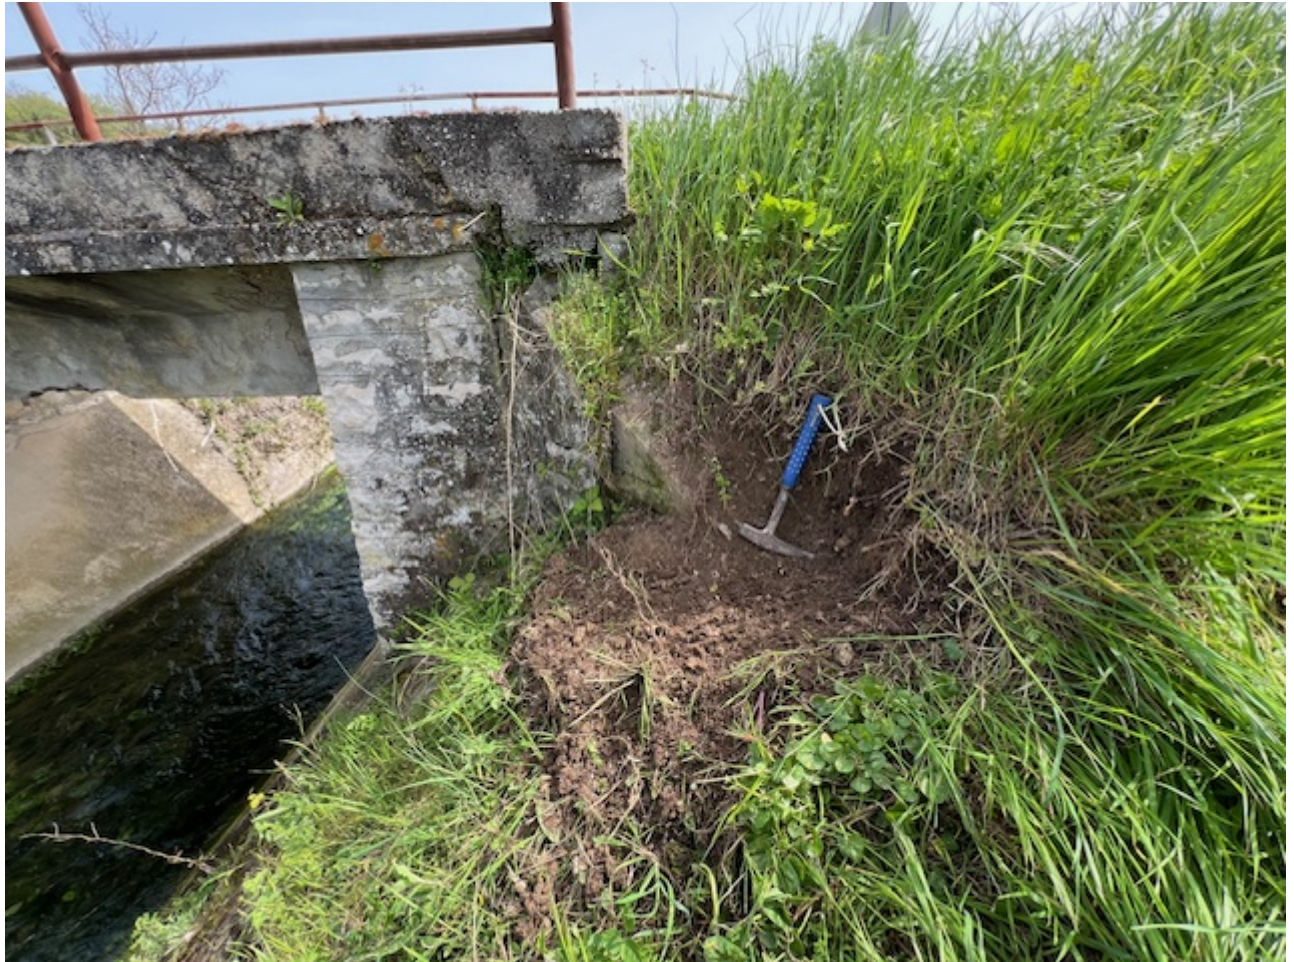
Slika 3: Razkop 2, levi breg slikano - gorvodno ob obrežnem varovanju s kamnito oblogo
