GEOLOŠKO POROČILO (MESEČNO POROČILO)

SANACIJA NA ZEMLJIŠČIH V LASTI
SKLADA KMETIJSKIH ZEMLJIŠČ IN GOZDOV

ZEMLJIŠČE S PARCELNO ŠT. 1542/2 K.O. 366 – KRČEVINA PRI VURBERGU

Ogled: 26.6.2025

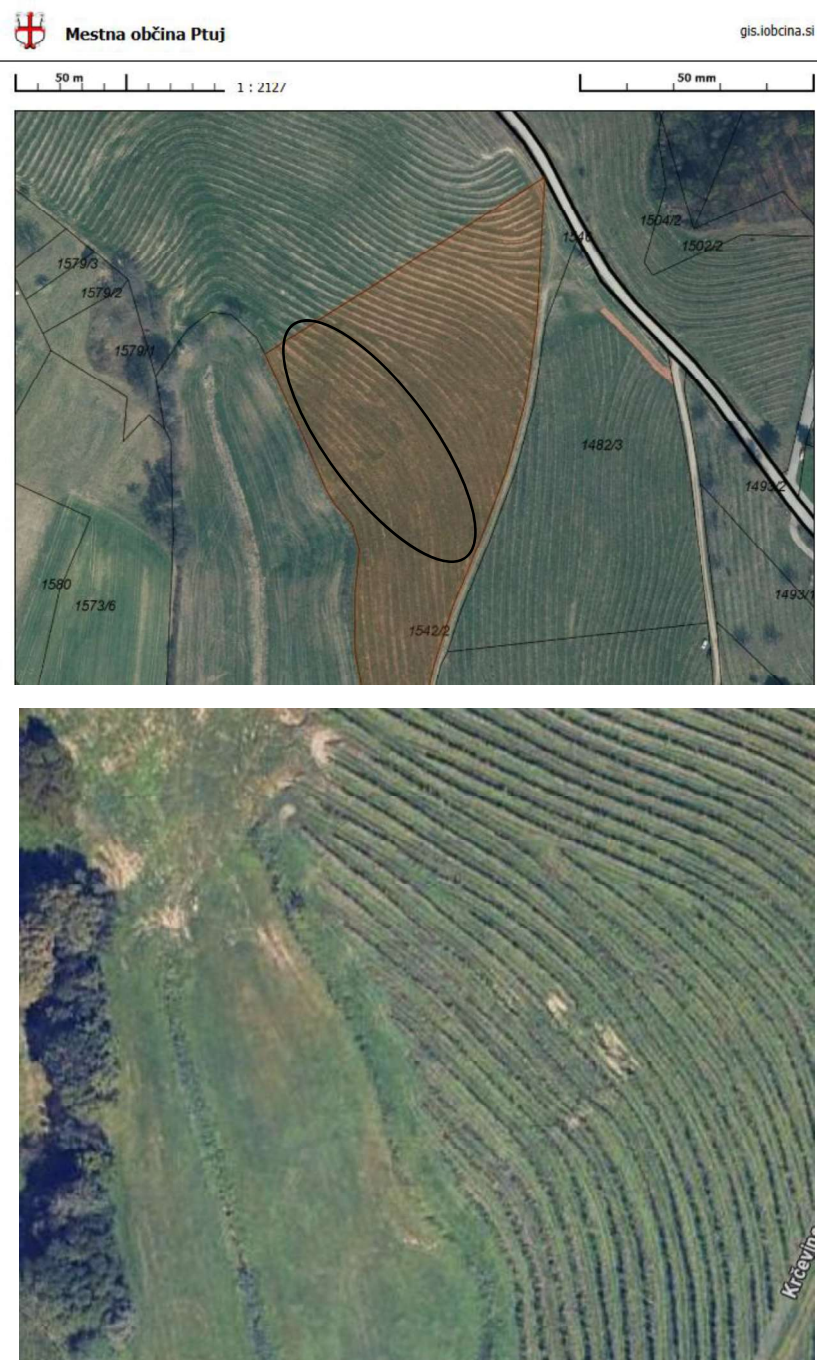
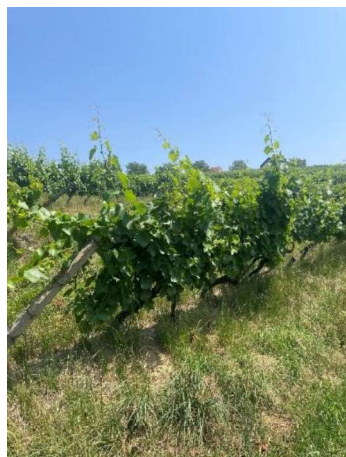
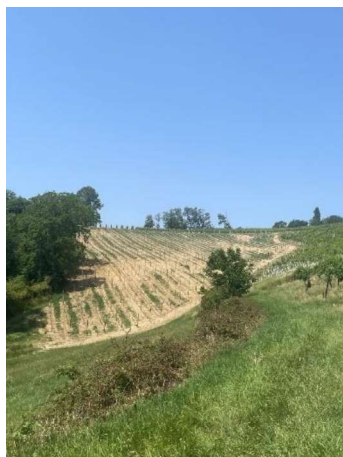
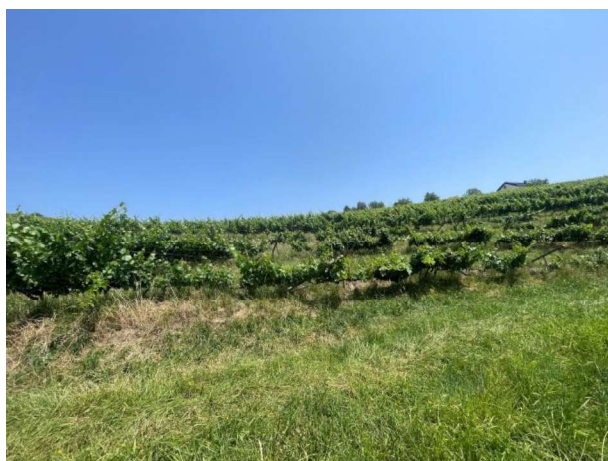
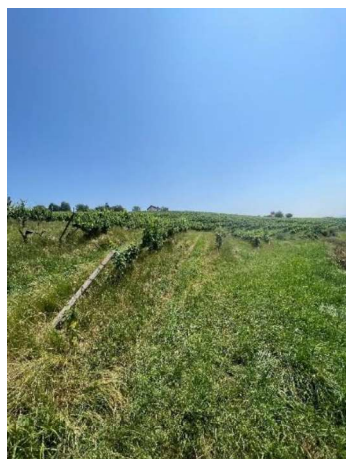
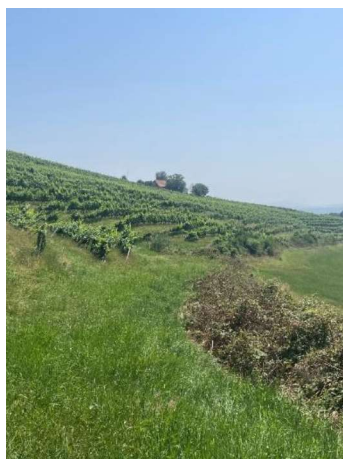
Na podlagi terenskega ogleda ugotavljamo, da območje ogleda predstavljajo površine, ki so trenutno poraščene z vinogradom. Na podlagi pregleda območja lahko ugotovimo, da je na obravnavani parceli prišlo do plazenja in erozijskih procesov. Do procesa plazenja prihaja v času zlasti dolgotrajnejših padavin zaradi velikih nihanj pornega tlaka in posledično njegovega povečanja v površinskih plasteh preperine. Če je porni tlak povečan, lahko pride do dezintegracije zemljine, ki zdrsi po pobočju oz. do zdrsa preperinskega pokrova po hribinski podlagi. Globina plazu zavisi od debeline preperinskega pokrova.

Omeniti velja, da je v preteklosti na sosednjem zemljišču s parcelno št. 1542/1 k.o. 366 že bila izvedena sanacija zemljišča. Izbrana je bila sanacija labilnega območja z izvedbo podzemnega odvodnjavanja (drenažni sistem), s katerim je kontrolirano preusmerjena podzemna voda iz območja labilne povrhnjice in kontakta z neprepustno hribinsko osnovo ter s tem zvišane fizikalne karakteristike labilnega polprostora. Glede na uspešnost ukrepa predlagamo podobno rešitev. Okvirne količine so predstavljene v nadaljevanju.
