NASLOVNA STRAN NAČRTA
Elaborat
20.1 Geološko - geomehanski
elaborat

naziv gradnje Sanacija LC 377261 (Bobner – Sv. Neža); ID 1443870, po neurju in poplavih 4. avgust 2023

številka projekta 034-25

naziv načrta 20.1 Geološko - geomehanski elaborat

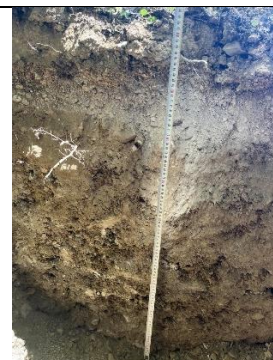
Sondažni razkop R-1:

- 0,0 – 0,2 m GP nasip grušča, kosi do 3 cm, prisotne koreninice
- 0,2 -0,7 m GC -GM, rjave barve, precej zaginjen do zameljen grušč, velikosti do 5 cm

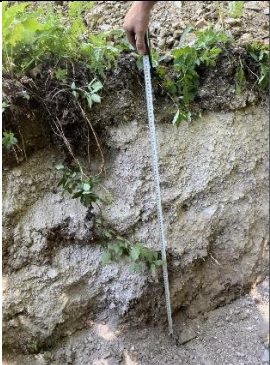
<p>Sondažni razkop R-2:</p> <ul style="list-style-type: none"> • 0,0 – 0,2 m humus z gruščem • 0,2 – 0,4 m nasip tampona GM – GP, sive b., kosi grušča do 3 cm • 0,4 - GC – GM, zaglinjen do zameljen grušč, rjavo sive b., koreninice, kosi grušča do 10 cm

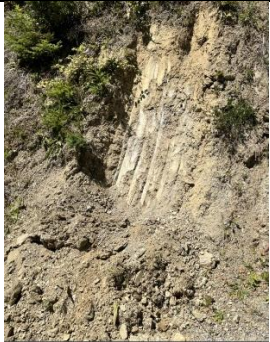
<p>Sondažni razkop R-4 (v zgornji brežini ob cesti):</p> <ul style="list-style-type: none"> • sivo rjava, močno preperela hribina, drobno plastovita

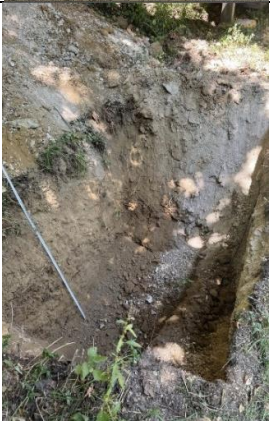
<p>Sondažni razkop R-5: ob asfaltu:</p> <ul style="list-style-type: none"> • 0,0 – 0,08 m asfalt • 0,08 – 0,7 m GM – GW sive barve, rahlo zameljen tampon • 0,7 m - CL – ML, peščena glina do melj, rjave b., <p>v terenu: 0,0 – 0,15 m humus z gruščem 0,15 – 0,26 m GM – GC, zameljen do zaglinjen grušč, rjave b., kosi do 2 cm 0,26 - 1,5 m CL – ML, peščena glina do zaglinjen melj, rjave b., posamezni kosi grušča do 5 cm, $q_{už} = 300 \text{ kPa}$</p>

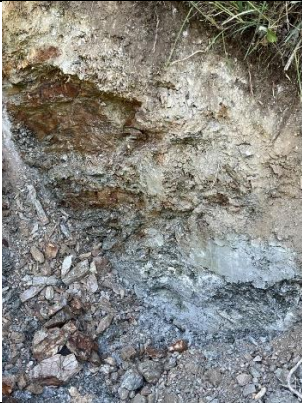
<p>Sondažni razkop R-6 (v brežini nad cesto):</p> <ul style="list-style-type: none"> močno preperela hribina, v rokah se lomi, rjave b., verjetno filit ali blestnik, vlažna nižje sivo zelena polhribina, drobno plastovita, zelo drobljiva, brez težav se koplje

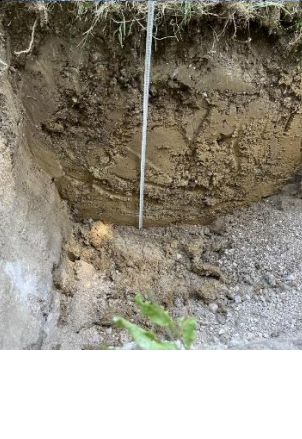
<p>Sondažni razkop R-7:</p> <p>ob asfaltu:</p> <ul style="list-style-type: none"> 0,0 – 0,12 m asfalt 0,12 – 0,7 m GM – GW sive barve, rahlo zameljen tampon 0,7 m - CL – ML, peščena glina do melj, rjave b., <p>na vkopni strani:</p> <p>0,0 – 0,30 m humus z gruščem</p> <p>0,30 – 1,2 m GC, močno zaglinjen grušč, rjave b., kosi do 3 cm, $q_{už} = 300 \text{ kPa}$</p>

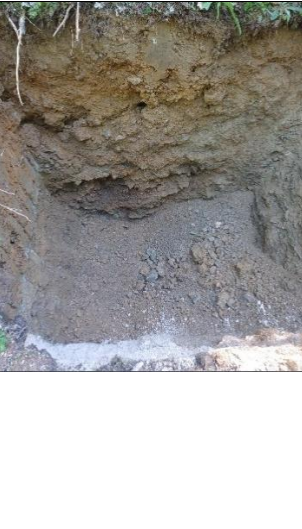
<p>Sondažni razkop R-8:</p> <p>ob asfaltu:</p> <ul style="list-style-type: none"> 0,0 – 0,08 m asfalt 0,08 – 0,35 m GW sive barve, rahlo zameljen tampon 0,35 - GC do CL z gruščem, zaglinjen grušč, rjave b., kosi do 10 cm <p>na vkopni strani:</p> <ul style="list-style-type: none"> 0,0 – 0,10 m humus z gruščem 0,10 – 0,5 m GC, močno zaglinjen grušč, rjave b., kosi do 3 cm, $q_{už} = 300 \text{ kPa}$ 0,5 m in nižje polhribna rjavo sive barve

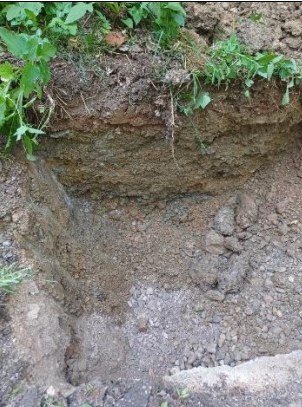
<p>Sondažni razkop R-9:</p> <p>ob asfaltu:</p> <ul style="list-style-type: none"> 0,0 – 0,08 m asfalt 0,08 – 0,38 m GW sive barve, rahlo zameljen tampon 0,38 - 0,60 GP drenažni prodec <p>na vkopni strani:</p> <ul style="list-style-type: none"> 0,0 – 0,10 m humus z gruščem 0,10 – 0,6 m GM, zameljen grušč, rjave b., kosi do 5 cm

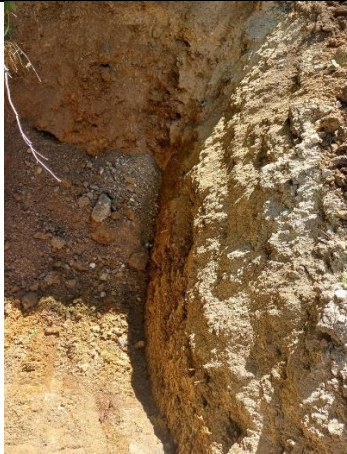
<p>Sondažni razkop R-10:</p> <ul style="list-style-type: none"> • 0,0 – 0,4 m GM - GP, nevezana nosilna plast makadama, kosi gruščča do 3 cm • 0,4 – 0,7 m GM, rjav zameljen grušč, kosi do 7 cm posamezni večji • 0,7 – 1,2 m GM – GC sivo rjave b., precej zbit, zameljen do rahlo zaglinjen grušč, raščeno

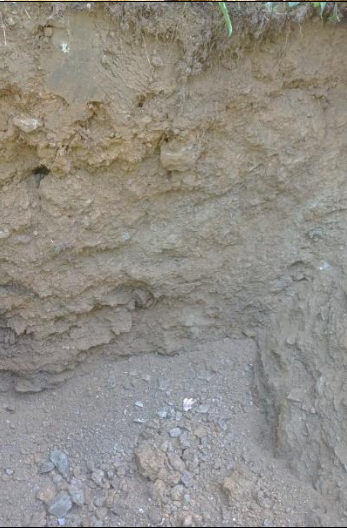
<p>Sondažni razkop R-11:</p> <ul style="list-style-type: none"> • 0,0 – 0,08 m asfalt • 0,08 – 0,40 m GW sive barve, rahlo zameljen tampon <p>0,40 - GM – GC zameljen do zaglinjen grušč, rjave b., raščeno</p>

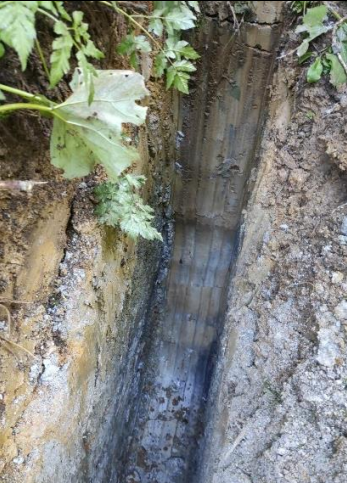
<p>Sondažni razkop R-12:</p> <ul style="list-style-type: none"> • 0,0 – 0,9 m CL-CH, tgn.k., oker barve • 0,8 – 1,2 m CH, sive barve, sgn.do tgn. k., s kalcitom, $q_{už} = 200 \text{ kPa}$ • 1,2 – 2,0 m prehod v preperino, vidi se porušena struktura, tgn.k. $q_{už} = 350 - 500 \text{ kPa}$

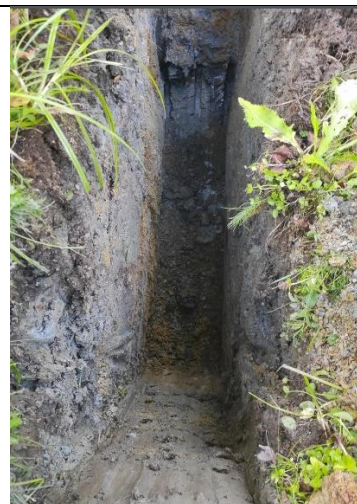
Sondažni razkop R-13:

- 0,0 – 0,9 m CH, sive barve, sgn.do tgn. k., s kalцитom, $q_{už} = 100 \text{ kPa}$
- 0,9 – 1,4 m CH-GC, preperina sivo rjave barve, sgn. do tgn.k., $q_{už} = 150 \text{ kPa}$
- 1,4 – 1,7 m prehod v preperino, vidi se porušena struktura, tgn.k. $q_{už} = 300 \text{ kPa}$
- 1,7 m – CH-GC preperina, tgn. k. do trd. s prehodi v preperino, razmočeno

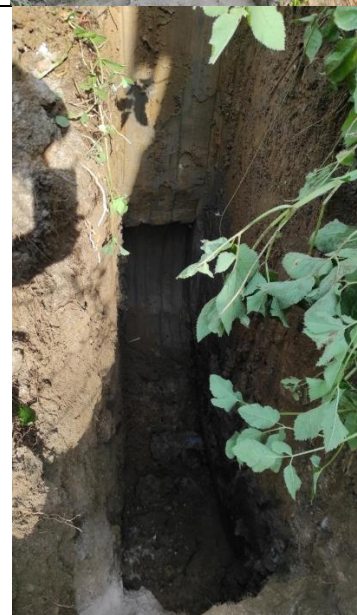
Sondažni razkop R-14:

- 0,0 – 1,9 m CL – CH, glina sive barve, mokra, $q_{už} = 150 \text{ kPa}$
- 1,9 – m CL z gruščem do GC s prehodi v hribino, $q_{už} = 300 - 400 \text{ kPa}$

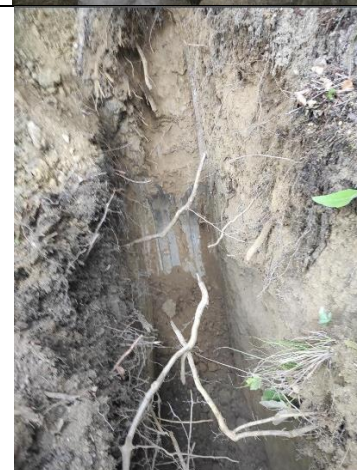
Sondažni razkop R-15:

- 0,0 – 1,1 m CL-ML z gruščem, raščeno (deluvij), oker barve, tgn. k. $q_{už} = 400 \text{ kPa}$
- 1,1 – 1,5 m prehod v hribino, grušč z meljem (hribina, ki se jo lahko koplje)
- 1,5 m - hribina

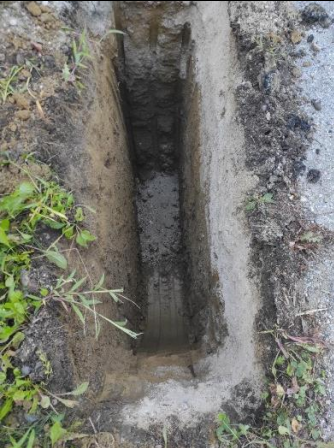
<p>Sondažni razkop R-16:</p> <ul style="list-style-type: none"> • 0,0 – 2,3 m CL-ML z gruščem, raščeno (deluvij), oker barve, tgn. k. $q_{už} = 200 - 350$ kPa • 2,3 m - hribina, ki razpada, oker, barve

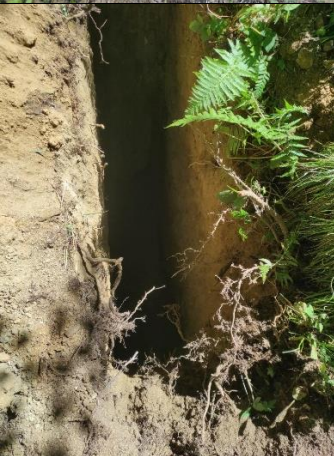
<p>Sondažni razkop R-17:</p> <ul style="list-style-type: none"> • 0,0 – 0,5 m humus z gruščem • 0,5 – 1,3 m CL – GC, rjavo sive b. • 1,3 – 1,8 m CL z gruščem do GC – preperina, rjavo sive b., • 1,8 m – prehodi v mehko hribino

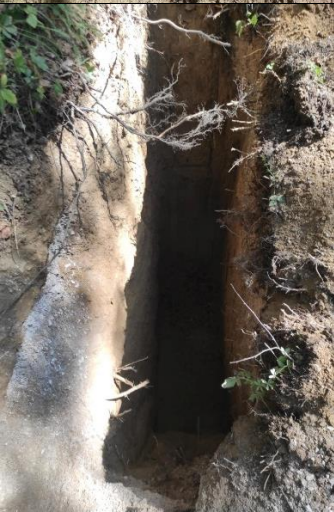
<p>Sondažni razkop R-18:</p> <ul style="list-style-type: none"> • 0,0 – 0,2 m humus • 0,2 – 2,0 m CL – GM - deluvij, rjavo sive b. • 2,0 m – CL z gruščem do GC – preperina, rjavo sive b.

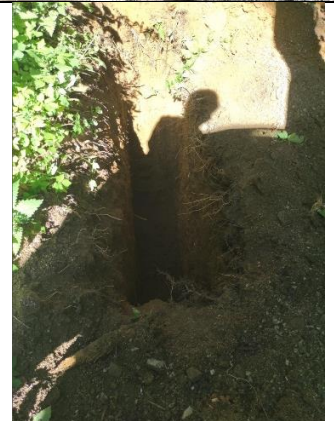
<p>Sondažni razkop R-19:</p> <ul style="list-style-type: none"> • 0,0 – 0,3 m humus • 0,3 – 2,5 m CL – GM - deluvij, rjavo sive b. • 2,5 – 3,0 m – CL z gruščem do GC – preperina, rjavo sive b. • 3,0 m – GC razpadla hribina

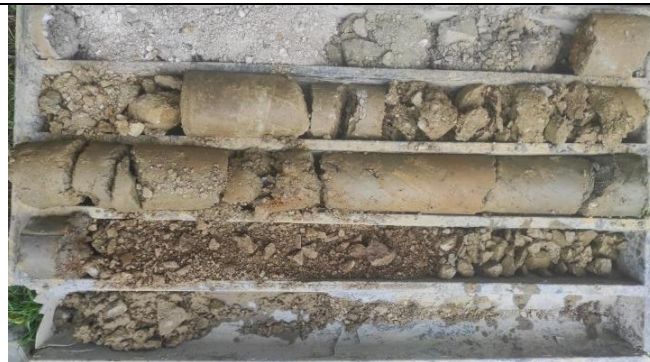
Sondažna vrtina V-1:

- 0,0 – 0,08 m asfalt
 - 0,08 – 0,5 m GM, nasip zameljenega grušča, kosi grušča do 3 cm
 - 0,5 – 0,9 m GM - GC, rjav zaglinjen do zameljen grušč, kosi do 7 cm posamezni večji
 - 0,9 – 3,1 m GC do CL, rjav zameljen grušč s prehodi v glino z gruščem, kosi do 10 cm, $q_{už} = 200 - 300 \text{ kPa}$
 - 3,1 – 3,7 m zelo preperela hribina
 - 3,7 – slabo kompaktna hribina dacita
- VODA na 3,5 m

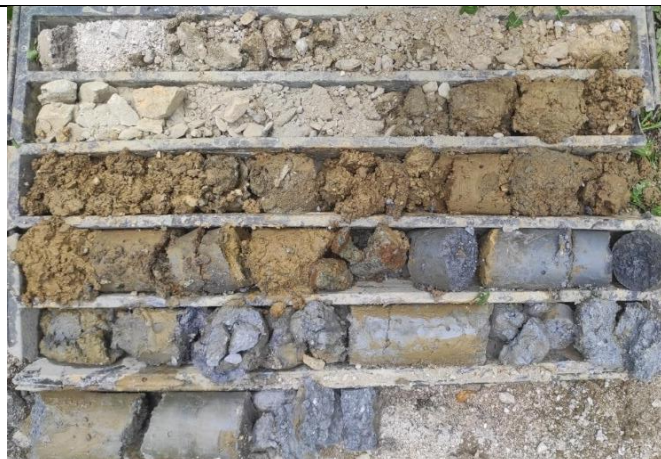
Sondažna vrtina V-2:

- 0,0 – 0,05 asfalt
- 0,05 – 0,5 m GM, nasip zameljenega grušča, kosi grušča do 7 cm
- 0,5 – 1,6 m GM zameljen grušč, kosi do 10 cm
- 1,6 – 3,2 m GC do CL, rjav zameljen grušč s prehodi v glino z gruščem, kosi do 10 cm, $q_{už} = 200 - 300 \text{ kPa}$, razmočeno
- 3,2 – 5,5 m zelo preperela hribina

VODA na 1,7 m

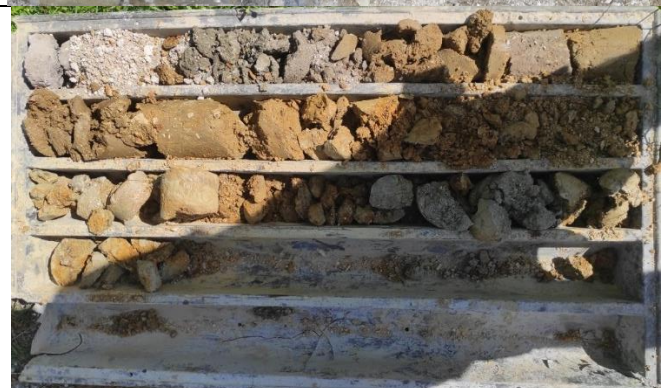
Sondažna vrtina V-3:

- 0,0 – 0,05 asfalt
 - 0,05 – 0,25 m GM, nasip zameljenega grušča, kosi grušča do 3 cm
 - 0,25 – 2,0 m GM - GC, nasip rjavega zaglinjenega do zameljen grušča, kosi do 7 cm, posamezni večji
 - 2,0 – 3,2 m preperela hribina filita
- vode ni

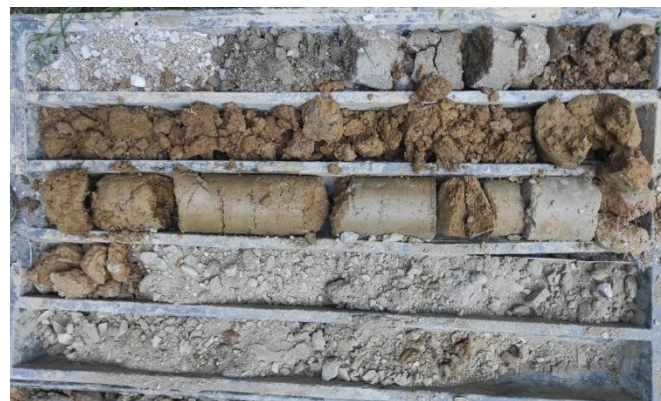
Sondažna vrtina V-4:

- 0,0 – 0,05 asfalt
 - 0,05 – 0,4 m GM, nasip zameljenega grušča, kosi grušča do 3 cm
 - 0,4 – 0,8 m GM - GC, nasip sivo rjavega zaglinjenega do zameljen grušča, kosi do 5 cm
 - 0,8 – 3,2 GC – CL, zaglinjen grušč s prehodi v glino z gruščem, vlažno
 - 3,2 – 4,9 m preperela hribina filita/skrilavca
- vode ni

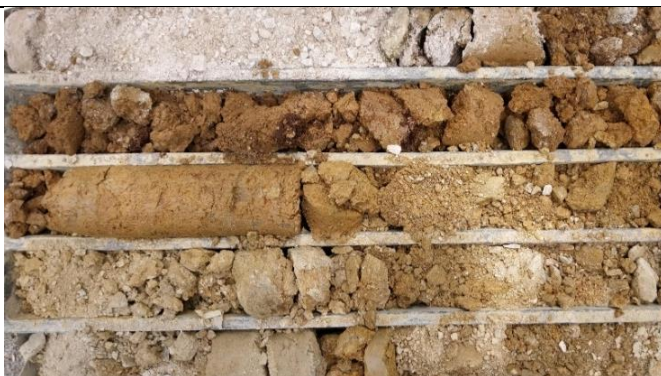
Sondažna vrtina V-5:

- 0,0 – 0,05 asfalt
 - 0,05 – 0,5 m GM, nasip zameljenega grušča, kosi grušča do 3 cm
 - 0,5 – 2,5 m GM - GC, nasip sivo rjavega zaglinjenega do zameljen grušča, kosi do 5 cm
 - 2,5 – 3,0 GC, zaglinjen grušč, vlažno
 - 3,0 – 4,8 m preperela hribina, verjetno filitoidni skrilavec
 - 4,8 – 5,0 m kompaktna hribina
- vode ni

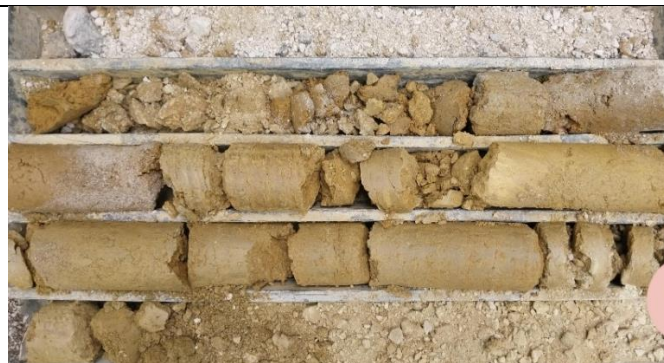
Sondažna vrtina V-6:

- 0,0 – 0,05 asfalt
- 0,05 – 1,0 m GM, nasip zameljenega grušča, kosi grušča do 6 cm
- 1,0 – 2,2 m GC, rjav zaglinjen grušč, kosi do 5 cm, raščeno
- 2,2 – 4,5 m preperela hribina, verjetno filit
- 4,5 – 5,0 m preperela hribina s prehodi v kompaktno hribino, zdrobljeno od vrtanja

vode ni

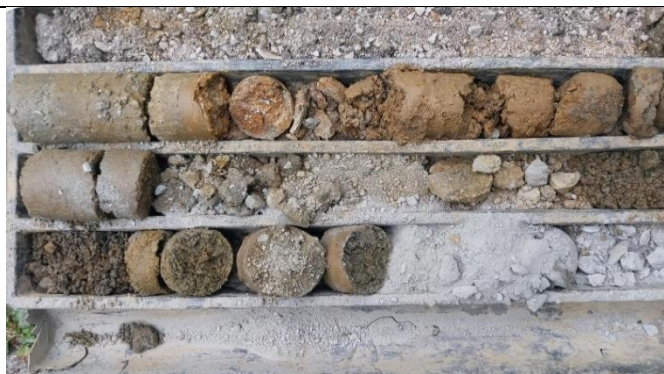
**Sondažna vrtina V-7:**

- 0,0 – 0,05 asfalt
- 0,05 – 1,0 m tampon GM, nasip zameljenega grušča, kosi grušča do 3 cm
- 1,0 – 2,2 m GC, rjav zaglinjen grušč, kosi do 5 cm, raščeno
- 2,2 – 3,5 m preperela hribina, verjetno filit
- 3,5 – 5,0 m preperela hribina s prehodi v kompaktno hribino, zdrobljeno od vrtanja

vode ni

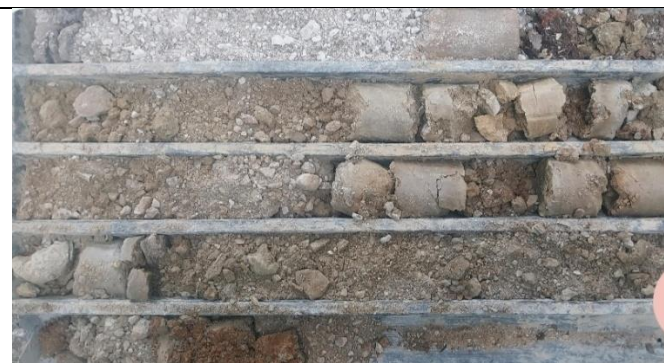
**Sondažna vrtina V-8:**

- 0,0 – 0,05 asfalt
- 0,05 – 0,6 m tampon GM, nasip zameljenega grušča, kosi grušča do 3 cm
- 0,6 – 1,5 m GC, rjav zaglinjen grušč, kosi do 5 cm
- 1,5 – 2,7 m zelo pretrta in preperela hribina, verjetno filit
- 2,7 – 4,5 m preperela hribina s prehodi v kompaktno hribino, zdrobljeno od vrtanja

vode ni

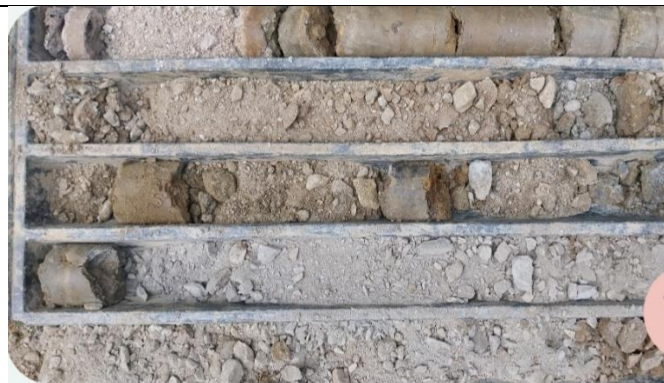
**Sondažna vrtina V-9:**

- 0,0 – 0,06 asfalt
- 0,06 – 0,3 m tampon GM, nasip zameljenega grušča, kosi grušča do 3 cm
- 0,3 – 2,0 m GC, rjav zaglinjen grušč, kosi do 5 cm, posamezni večji
- 2,0 – 3,1 m zelo pretrta in preperela hribina, verjetno filit
- 3,1 – 5,0 m preperela hribina s prehodi v kompaktno hribino, zdrobljeno od vrtanja

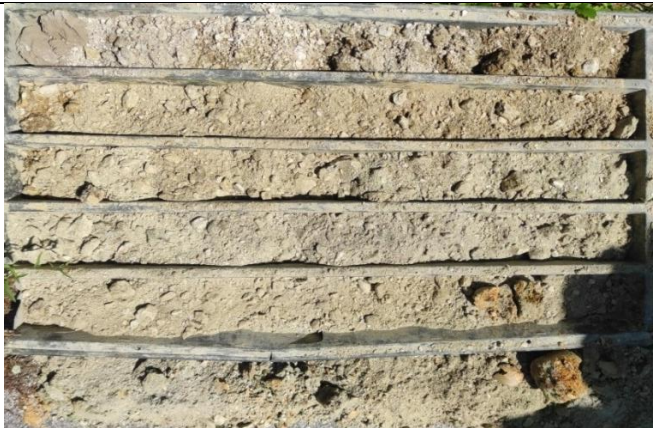
vode ni	
Sondažna vrtina V-10: <ul style="list-style-type: none"> - 0,0 – 0,05 asfalt - 0,05 – 0,7 m tampon GM, nasip zameljenega grušča, kosi grušča do 3 cm - 0,7 – 2,5 m GC-GM, rjav zaglinjen do zameljen grušč s prehodi v preperino, kosi do 5 cm - 2,5 – 6,0 m preperela hribina s prehodi v kompaktno hribino, zdrobljeno od vrtanja vode ni

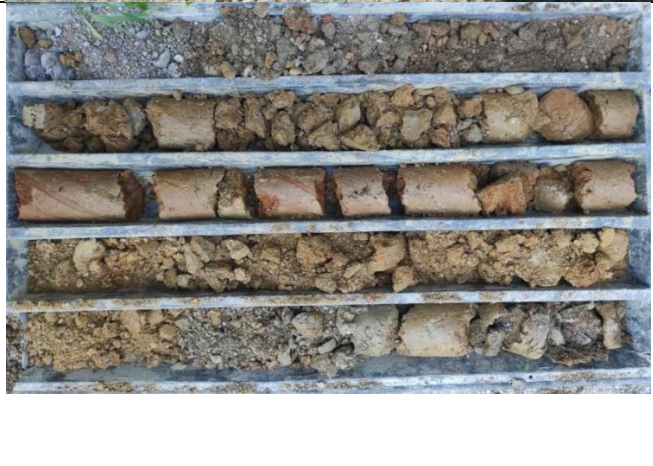
Sondažna vrtina V-11: <ul style="list-style-type: none"> - 0,0 – 0,03 asfalt - 0,03 – 0,33 m tampon GM, nasip zameljenega grušča, kosi grušča do 3 cm - 0,33 – 2,0 m GC, rjav zaglinjen grušč, kosi do 5 cm - 2,0 – 3,2 m zelo pretrta in preperela hribina, močno zaglinjeno, $q_{uz}=300$ kPa - 3,2 – 4,2 m preperela hribina - 4,2 – 5,0 kompaktna hribina, zdrobljeno od vrtanja vode ni

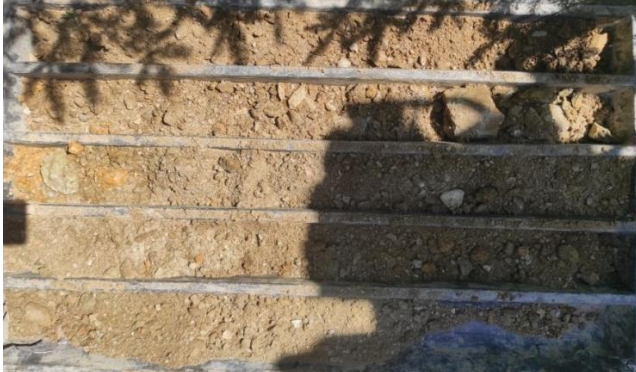
<p>Sondažna vrtina V-13:</p> <ul style="list-style-type: none"> - 0,0 – 1,5 m GM, nasip zameljenega grušča v rahlem gostotnem stanju, kosi grušča do 3 cm - 1,5 – 2,3 m GC-GM, rjav zaglinjen grušč, kosi do 7 cm - 2,3 – 4,7 m preperela hribina s prehodi v kompaktno hribino, zdrobljeno od vrtanja <p>vode ni</p>

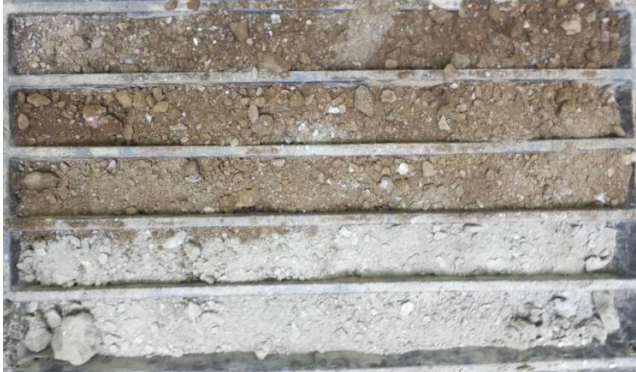
<p>Sondažna vrtina V-14:</p> <ul style="list-style-type: none"> - 0,0 – 0,3 makadamski nasip GM, kosi do 3 cm - 0,3 – 3,0 m GC-GM, rjav zaglinjen grušč, kosi do 7 cm - 3,0 – 5,0 m kompaktna hribina, sive barve, zdrobljeno od vrtanja <p>vode ni</p>

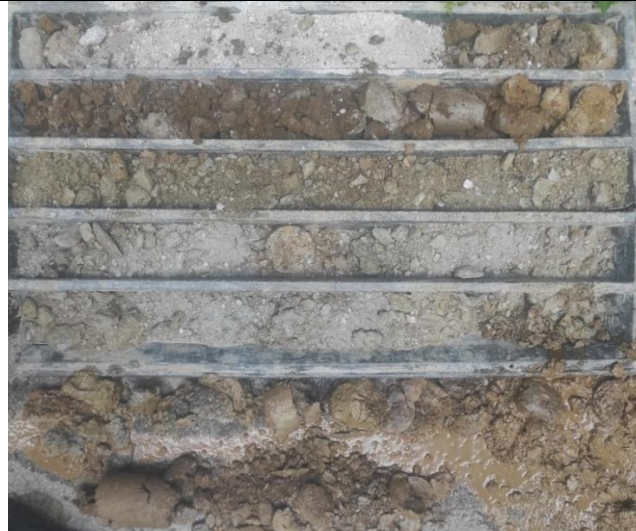
<p>Sondažna vrtina V-15:</p> <ul style="list-style-type: none"> - 0,0 – 0,06 asfalt - 0,06 – 0,7 m tampon GM, nasip zameljenega grušča, kosi grušča do 3 cm - 0,7 – 2,0 m GC, rjav zaglinjen grušč, kosi do 5 cm - 2,0 – 4,7 m zelo pretrta in preperela hribina, zeleno rjave barve, verjetno dacit - 4,7 – 7,0 m preperela hribina s prehodi v kompaktno hribino, <p>VODA na 5,2 m</p>

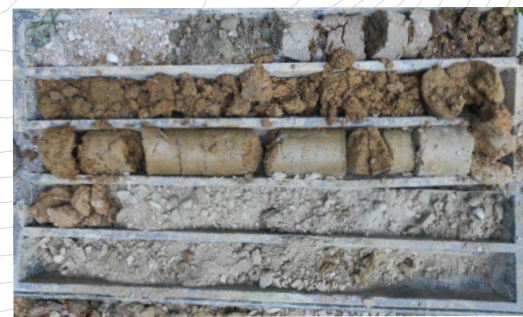
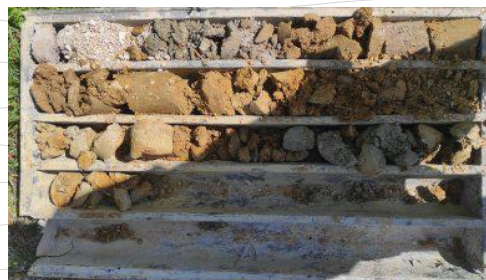
- Labilno območje; znaki posedanja cestišča

Labilno območje;
znaki posedanja cestišča

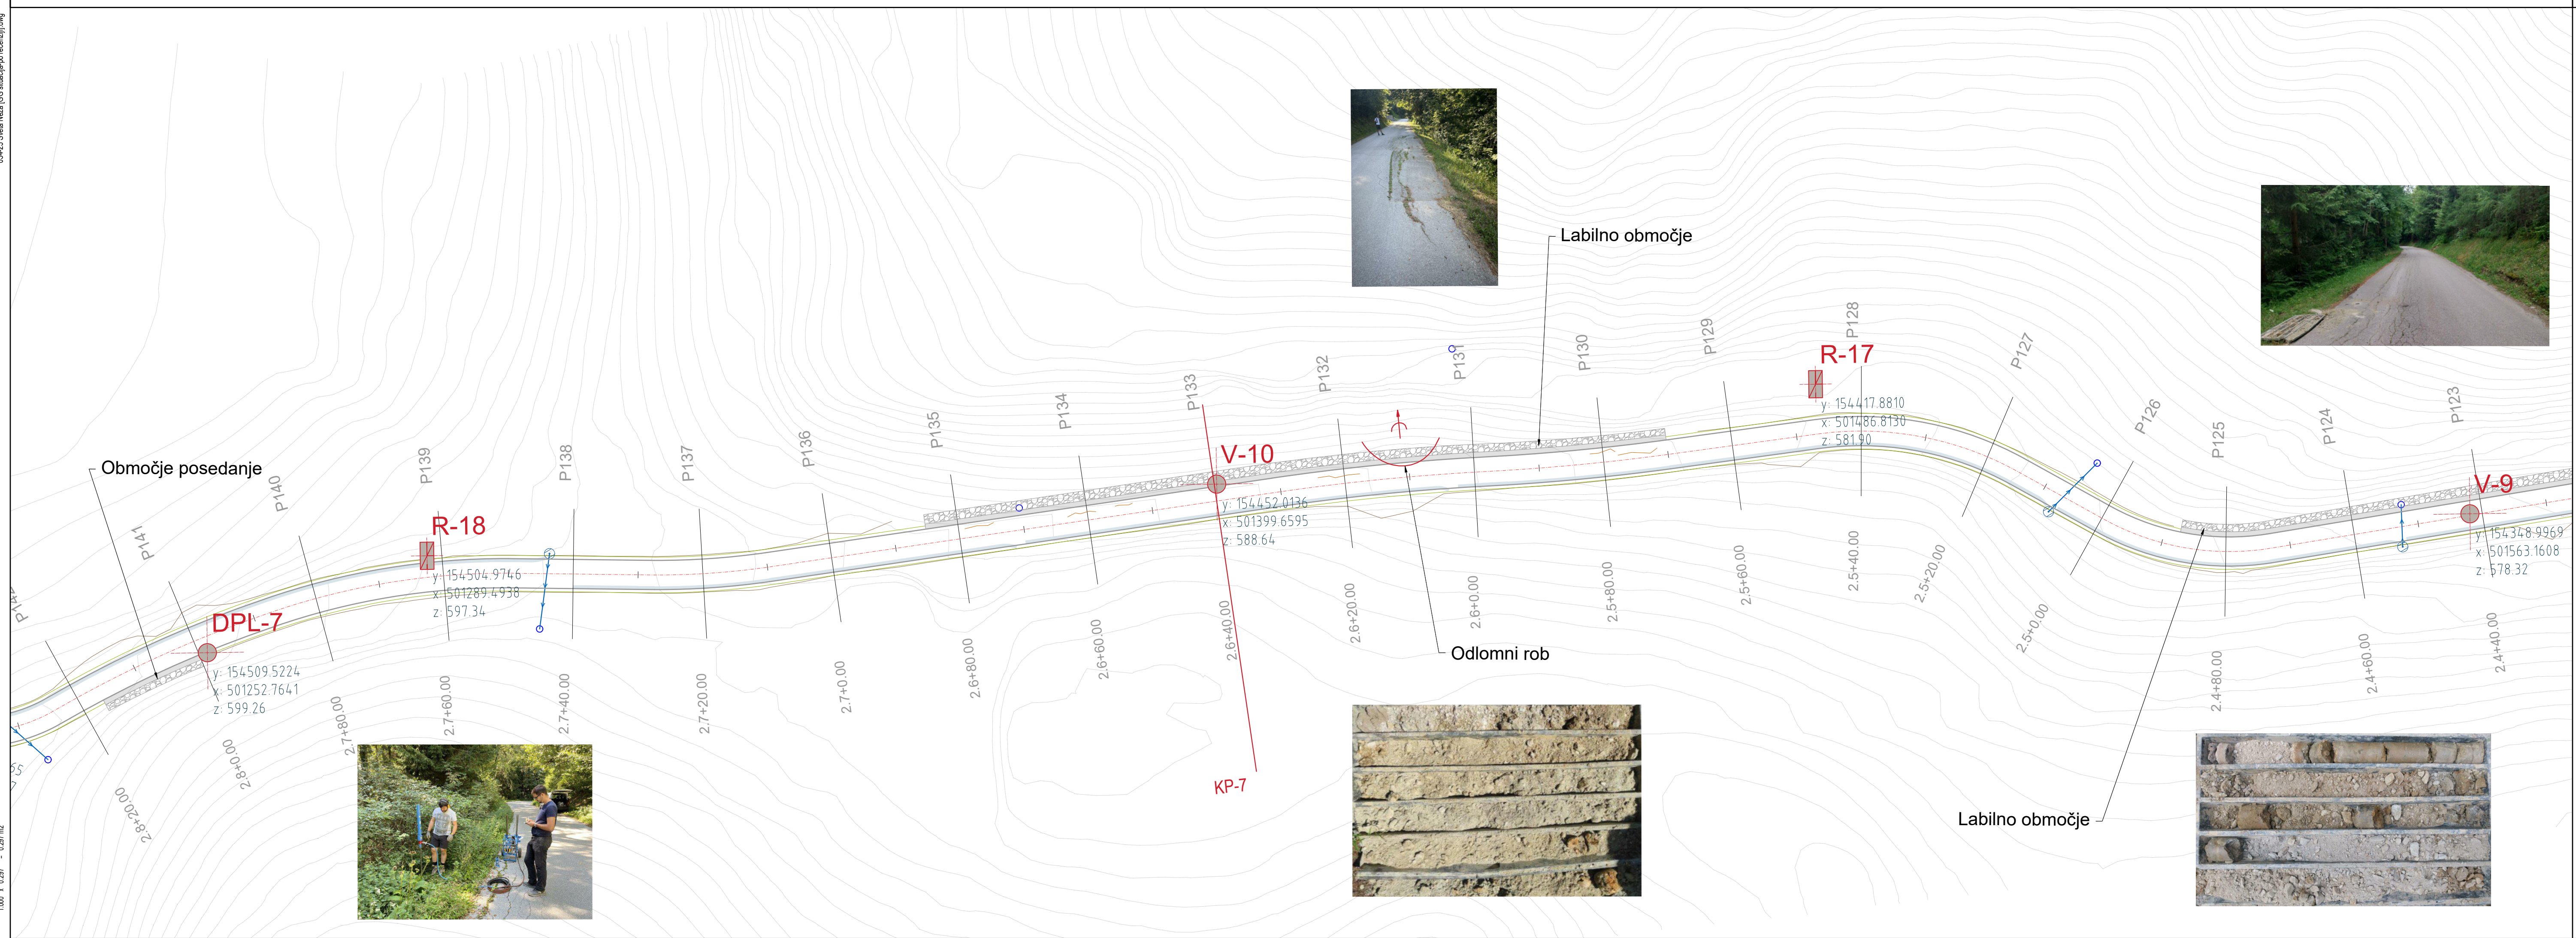
G.001.4

01 PREGLEDNA SITUACIJA
Geološka situacija P123-P141

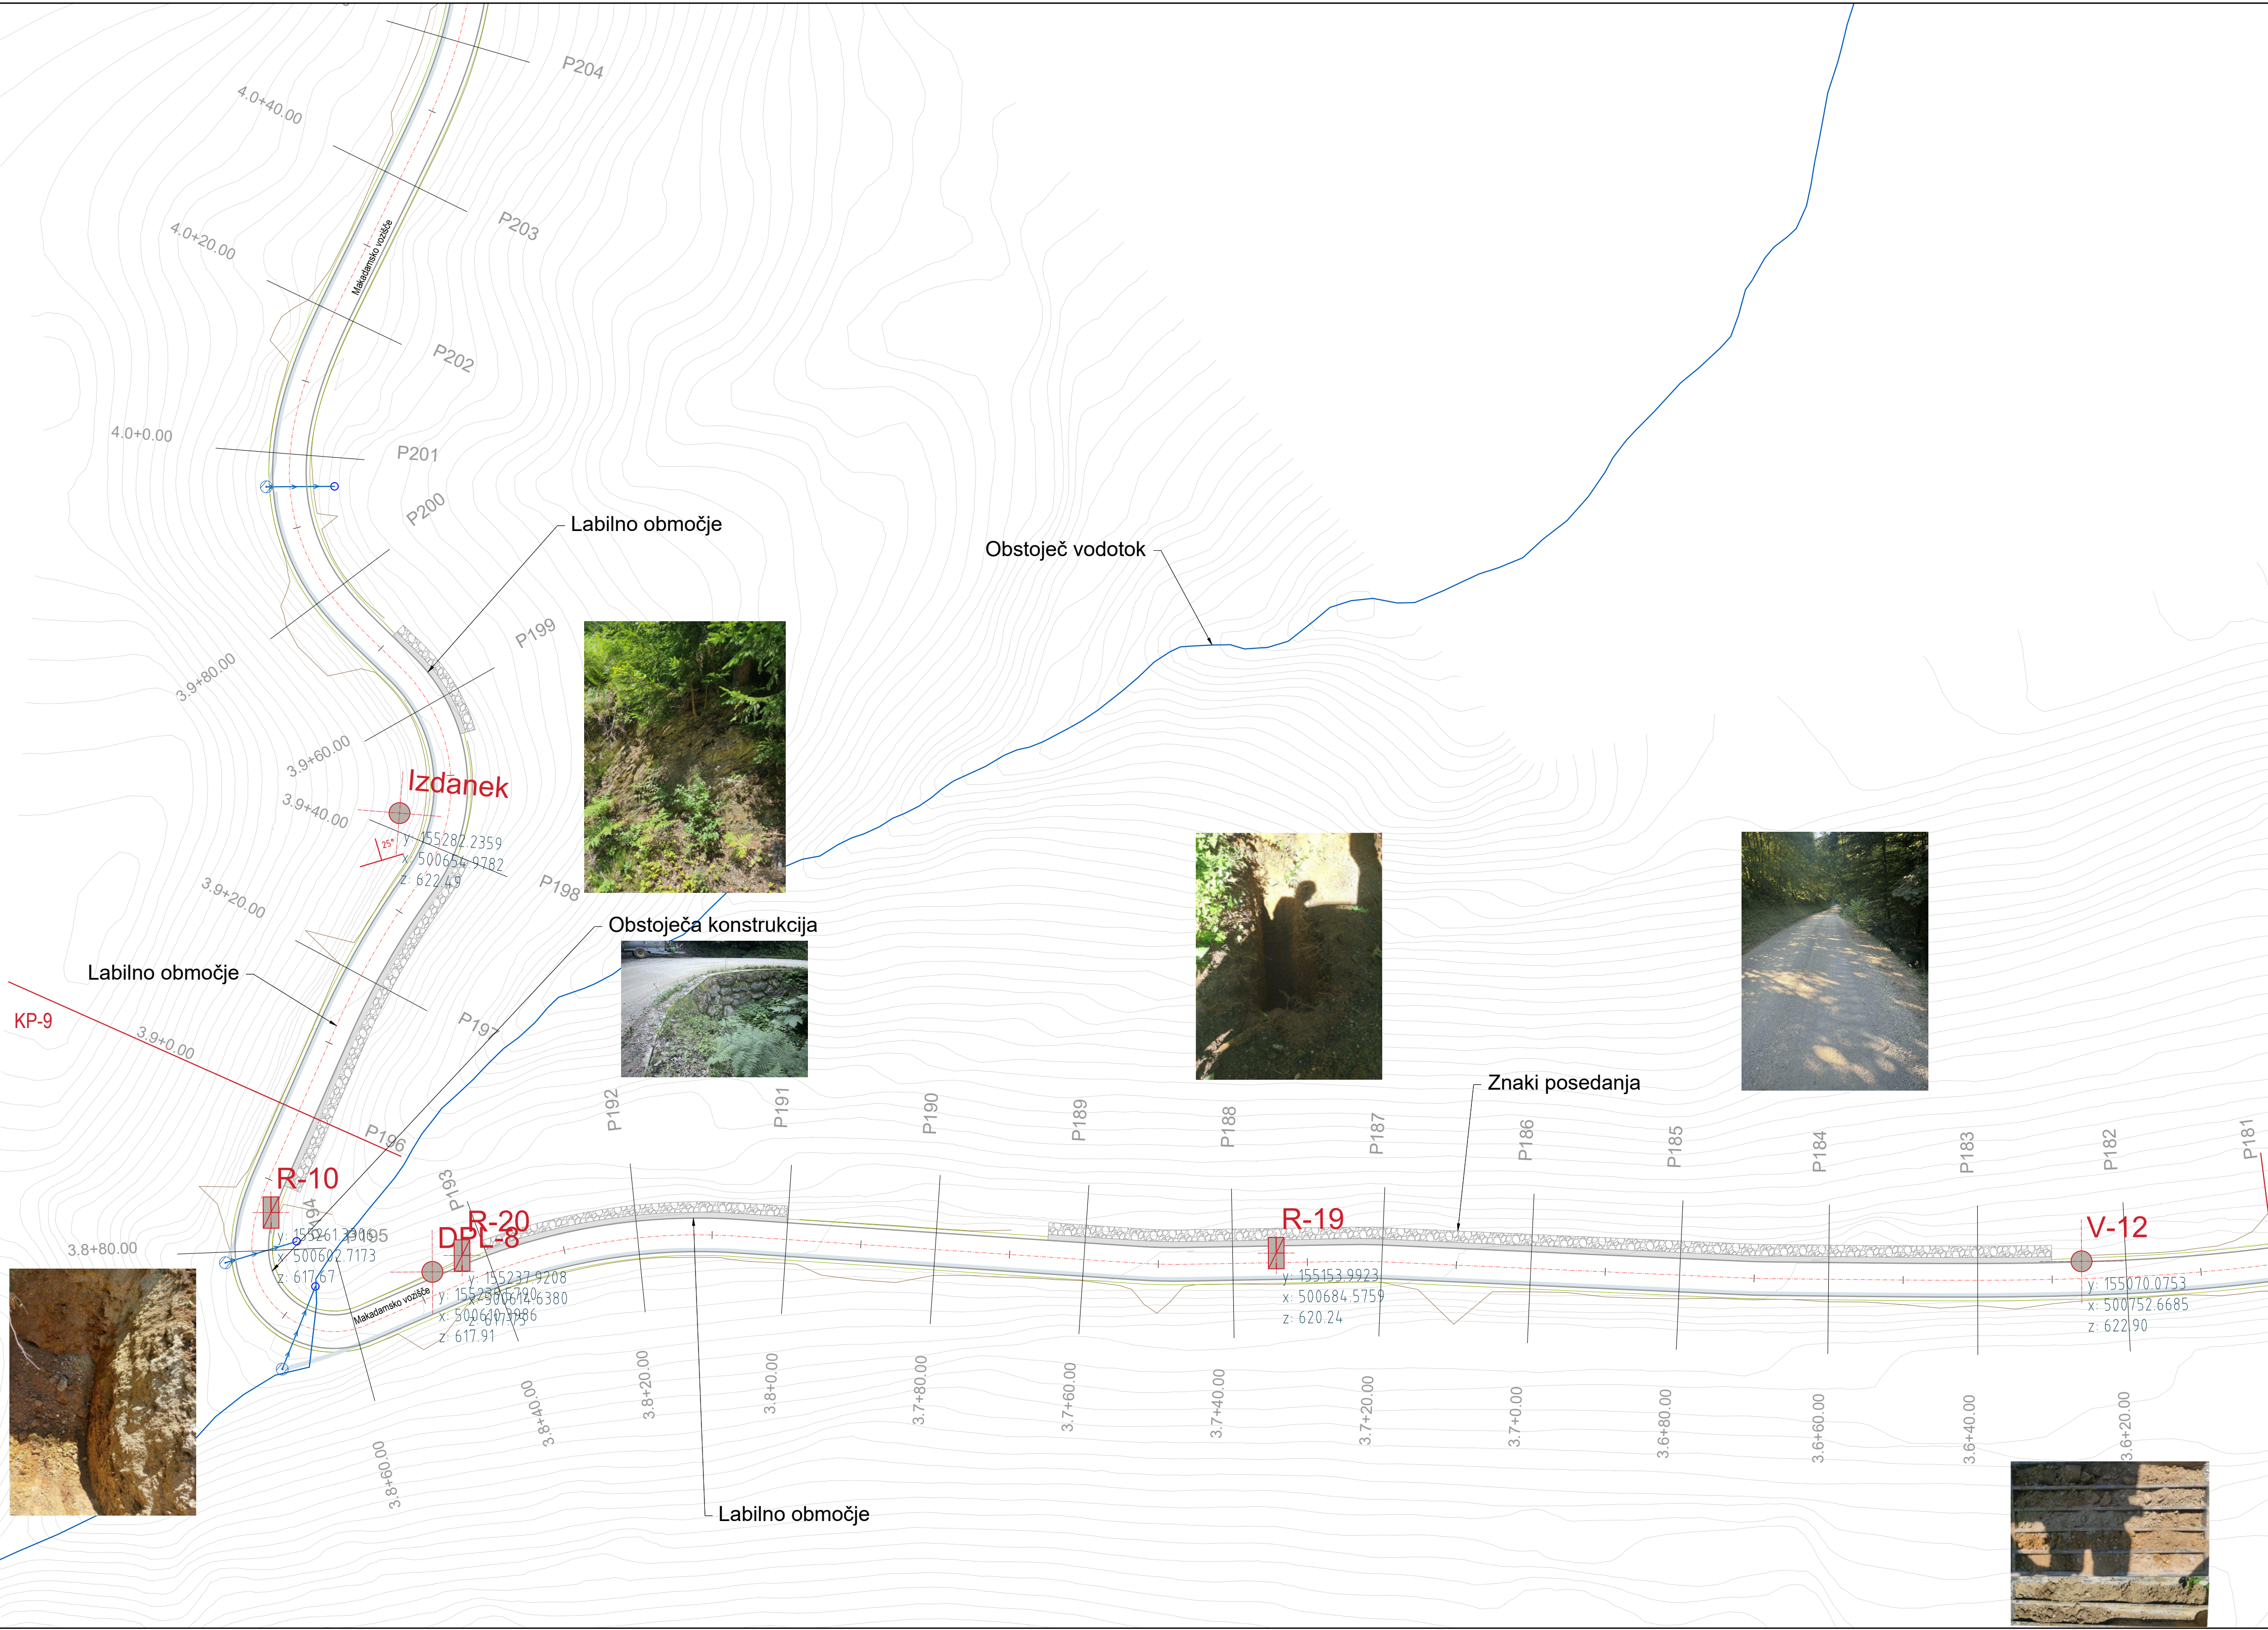
01 PREGLEDNA SITUACIJA
Geološka situacija P182-P204

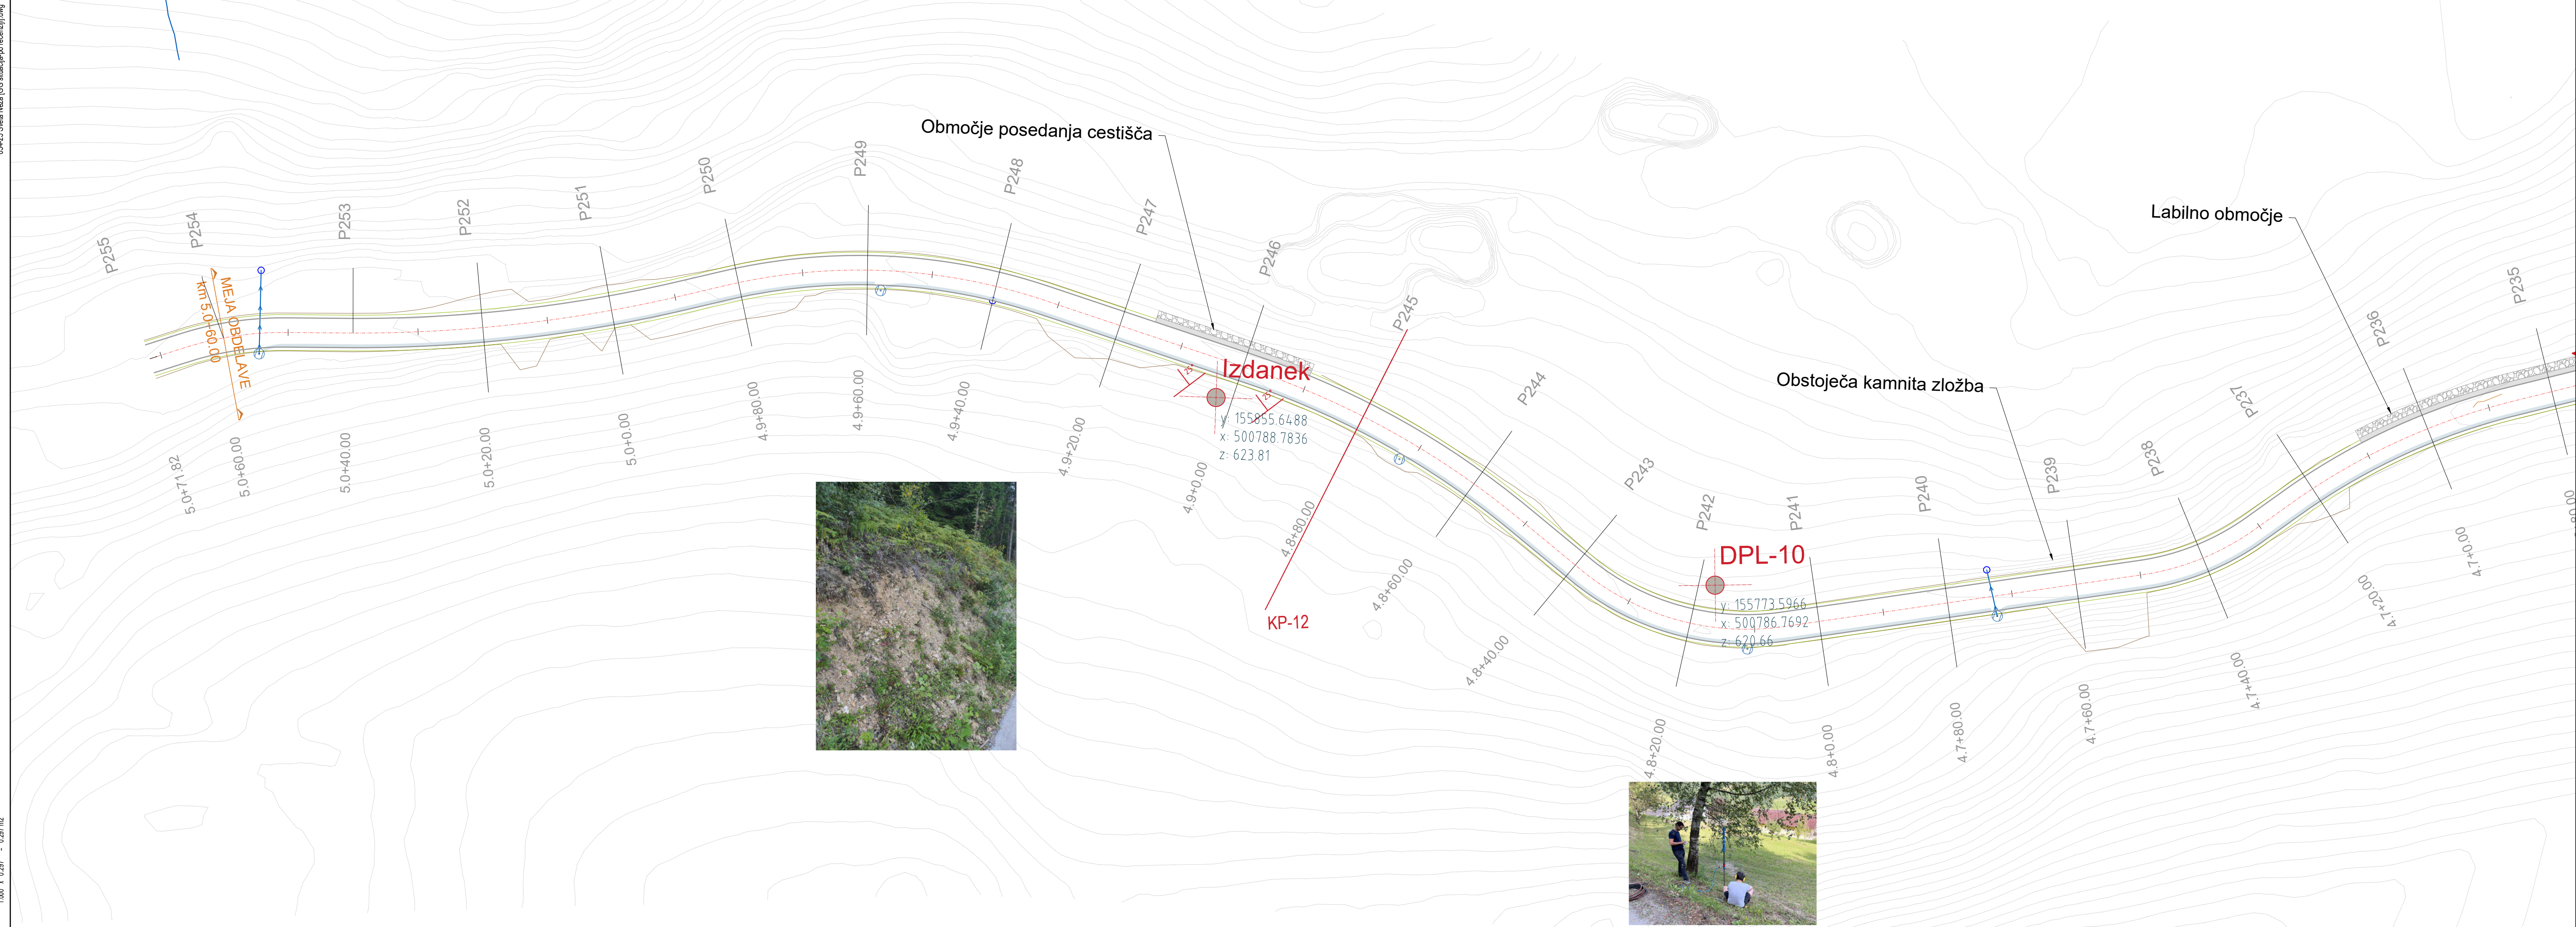
01 PREGLEDNA SITUACIJA
Geološka situacija P235-P255
