## **RAZŠIRJENI ENERGETSKI PREGLED**

**Tržaška cesta 49, Maribor**

**Kranj, julij 2023**

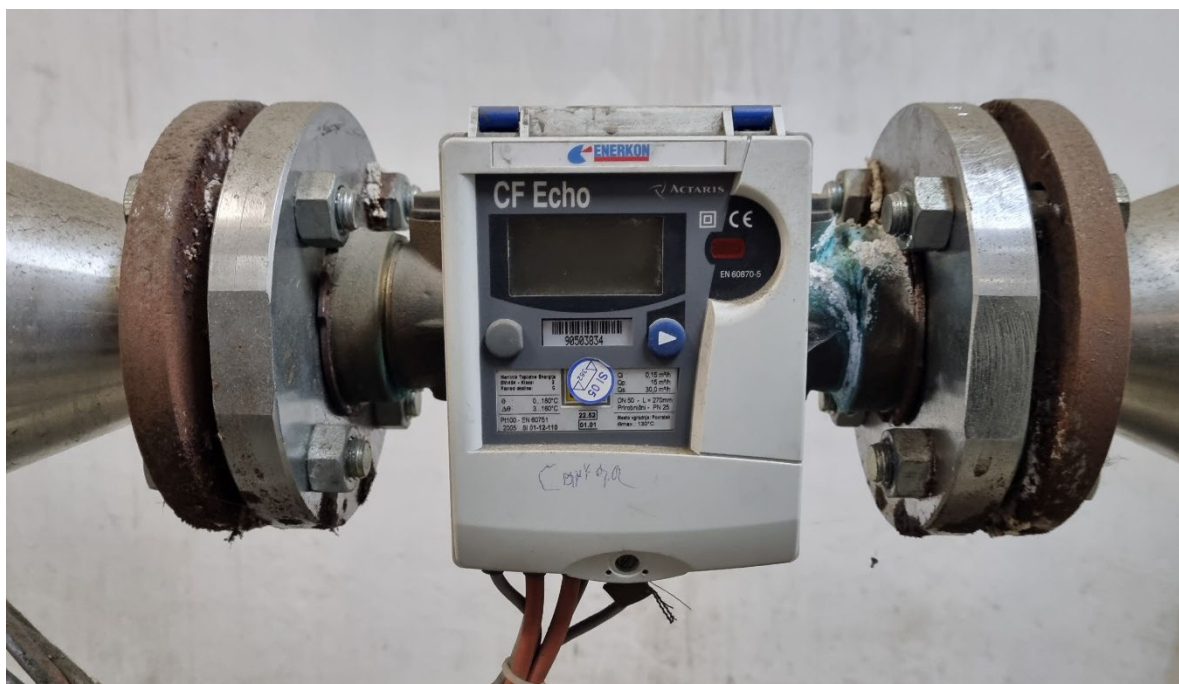
Lameli sta vezani na kalorimeter (merilnik toplotne energije) CF Echo (id: 90503834). Poraba energije se odčitava mesečno. Na podlagi izpisov se nato zaračuna poraba energije.

Slika 33: Merilnik toplotne energije

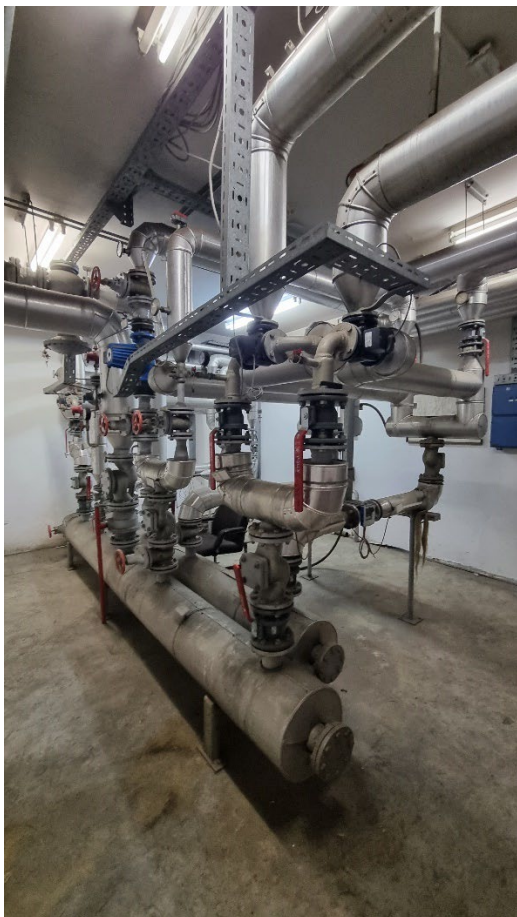
Za upravljanje in vzdrževanje kotlovnice in toplotne postaje skrbi podjetje Intereuropa d.d. Ogrevalni sistem toplotne postaje je v dobrem stanju in ustrezno izoliran zato so izgube toplote nizke. Izgube se pojavljajo pri prenosu toplote iz kotlovnice do toplotne postaje (cca 150m toplovoda). Spodaj so prikazane slike toplotne postaje in kotlovnice.

Slika 34: Toplotna postaja (levo), lameli za ogrevanje stavbe finančnega urada Maribor (desno)

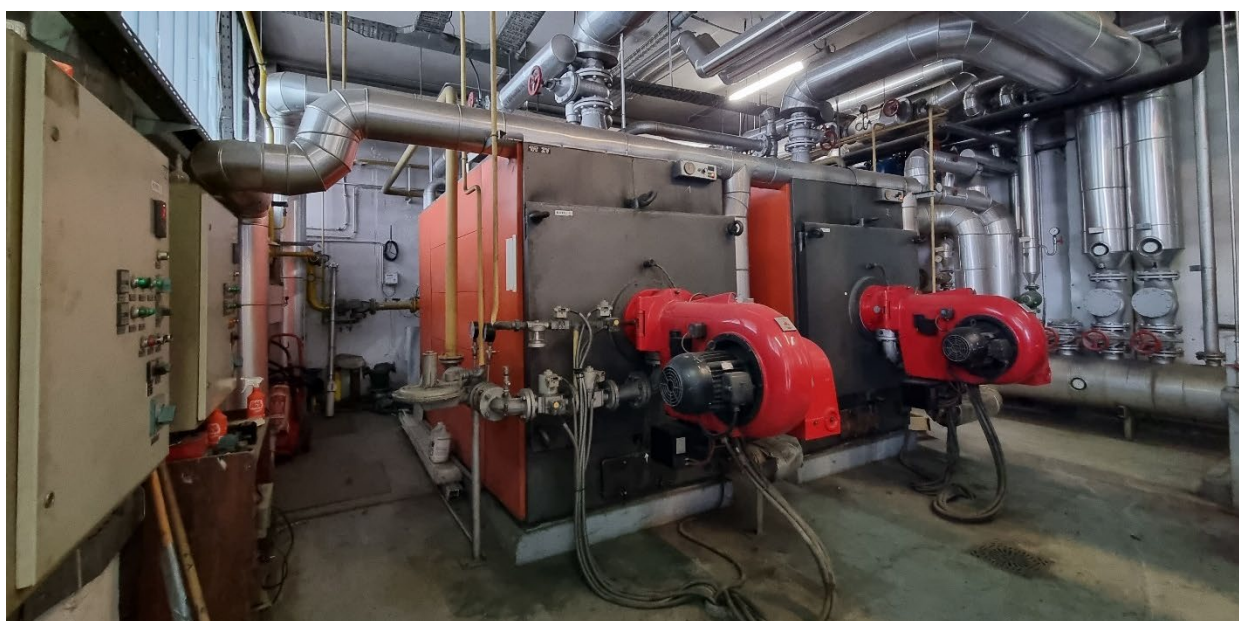
Za ogrevanje 5ih stavb na obravnavanem področju skrbi skupna kotlovnica, ki je v večinski lasti podjetja Intereuropa d.d. Toplota se proizvaja z dvema kotloma na zemeljski plin, in dvema napravama za soproizvodnjo toplote in električne energije (SPTE). Na spodnji sliki sta prikazana kotla na zemeljski plin moči 2,1 MW.

Slika 35: Kotla na zemeljski plin

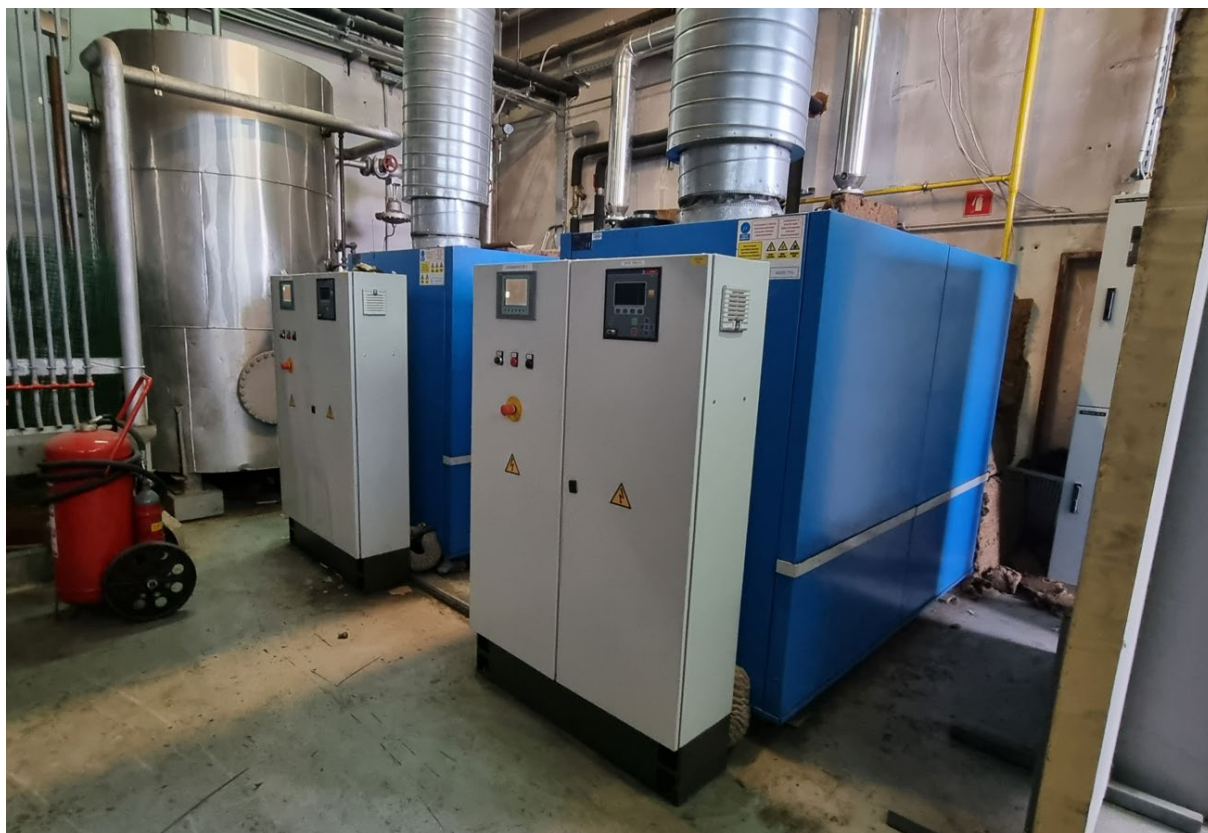
Poleg kotlov sta vgrajeni še dve napravi za soproizvodnjo toplote in električne energije (SPTE). Moč posamezne naprave je 50kW.

Slika 36: Napravi SPTE

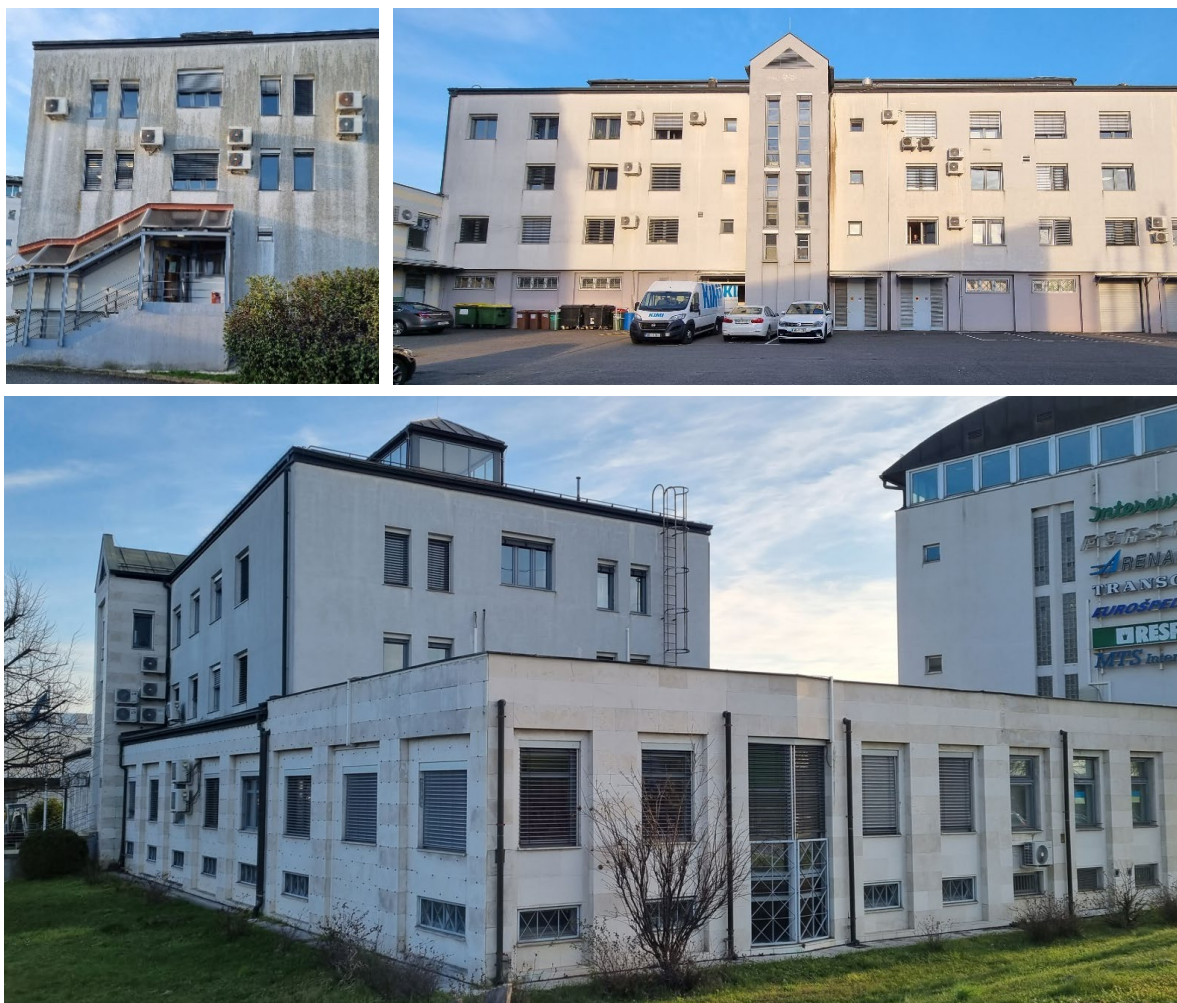
Okvirna skupna hladilna moč vgrajenih hladilnih naprav za stavbo znaša 55,5kW.

Slika 37: Split hladilne naprave

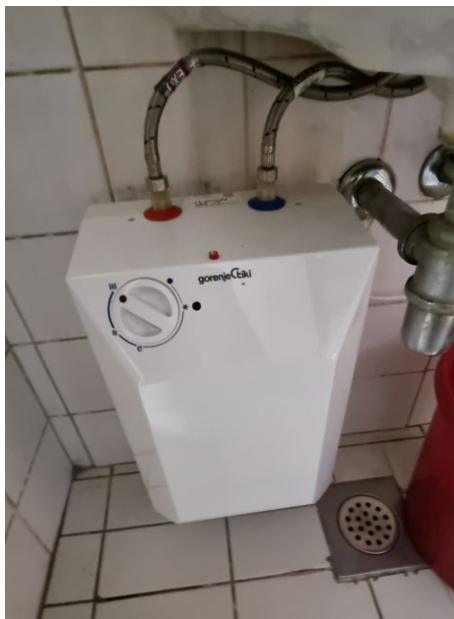
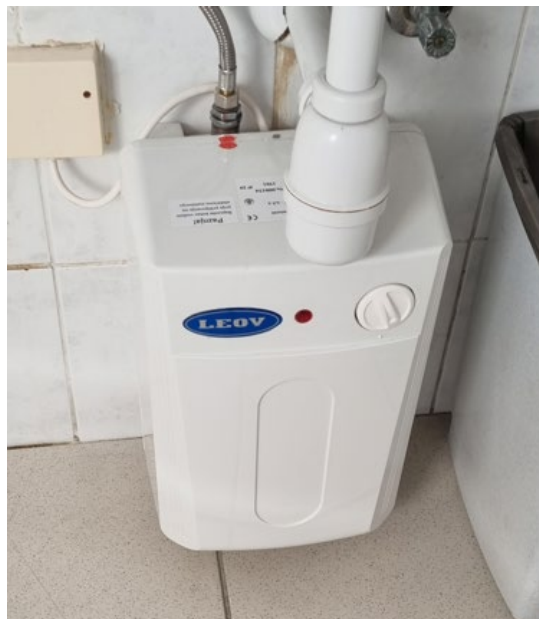
Slika 38: Lokalni bojlerji za STV

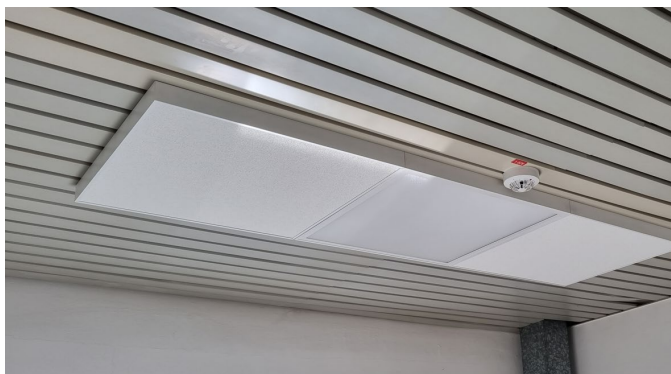
Razsvetljava je bila v celoti zamenjana v letu 2022. Vgrajene so moderne panelne LED svetilke. Ukrepi sanacije razsvetljave zato niso smiselni.

Slika 39: Nove LED svetilke.

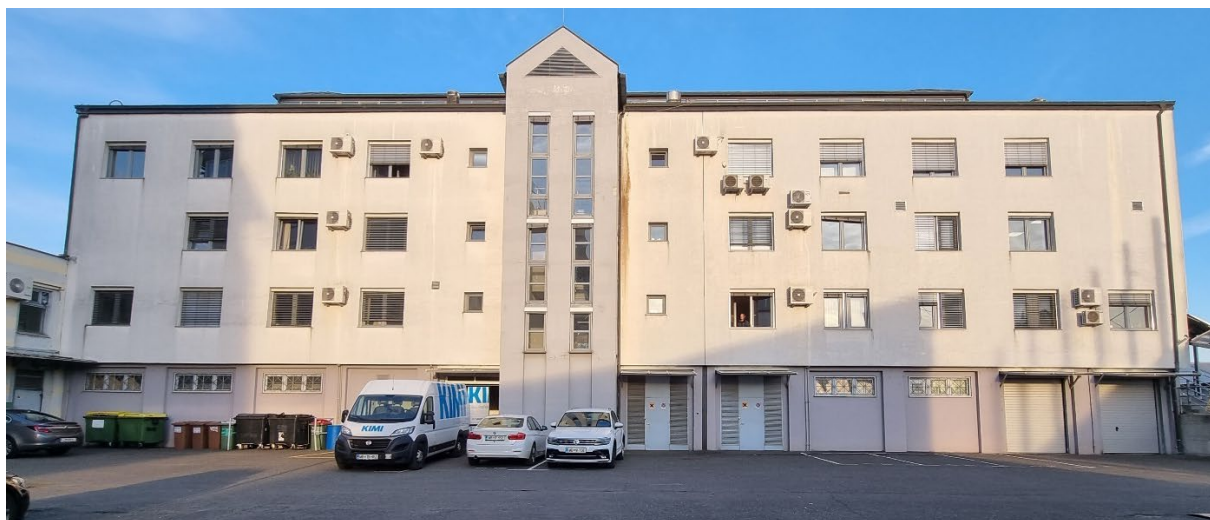
Nosilna konstrukcija je iz betonskih stebrov, odprtine med stebri pa so zapolnjene z votlo opeko. Medetažne nosilna konstrukcija je AB. Nosilna konstrukcija je na obeh straneh ometana s klasičnim ometom, ki je ponekod poškodovan. Debelina sten v znaša med 40 in 50cm. Ovoj stavbe je bil prvotno izolirana s 6 cm ekspandiranega polistirena (EPS). Leta 2007 je bila večina fasade dodatno izolirana s 5 cm EPS. Deli stavbe - stopnišče in podzidek niso toplotno izolirani, zato na teh mestih prihaja do velikih transmisijskih izgub. Neizolirane dele ovoja stavbe je smiselno izolirati.

Slika 40: V fasada z neizoliranim AB stopniščem in neizoliranim podzidkom (sivo)

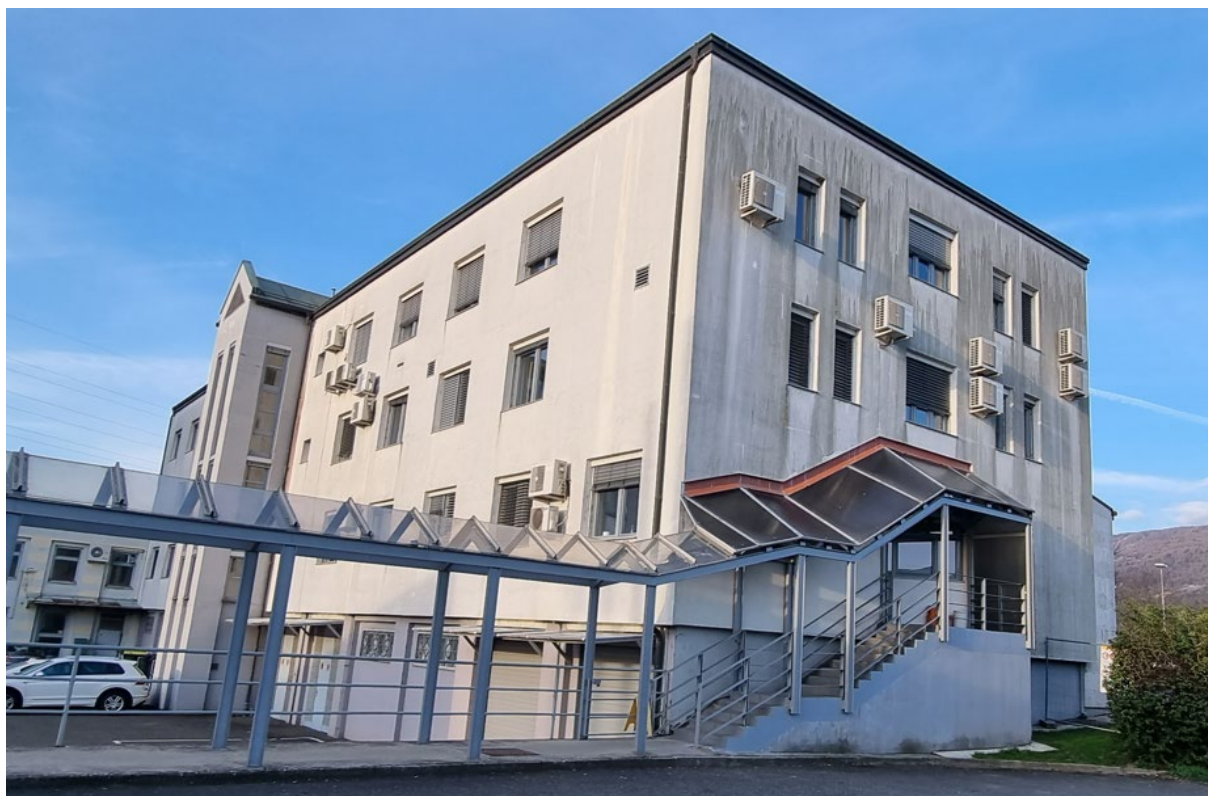
Na S delu se nahaja eden izmed dveh vhodov v stavbo. Nad njim je izveden nadstrešek.

Slika 41: V fasada z neizoliranim AB stopniščem in neizoliranim podzidkom (sivo)

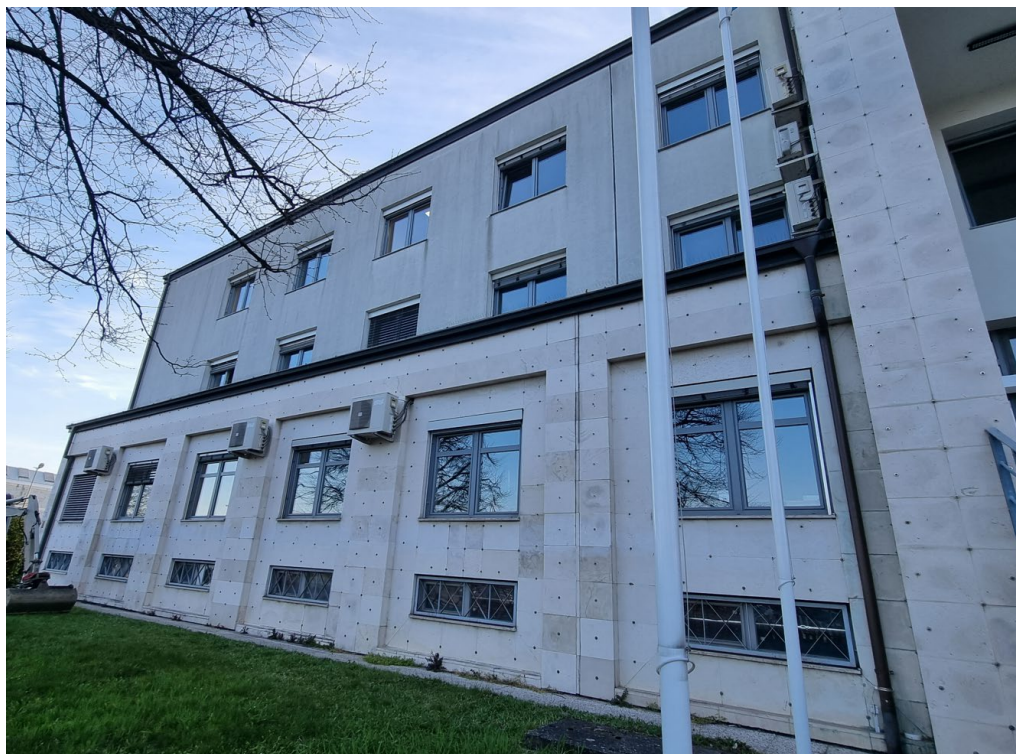
Na Z strani objekta je pritličje nekoliko širše od 1. in 2. nadstropja. Del stavbe, ki je izvlečen iz stavbe je prekrit s kamnitimi ploščami. Tudi J fasada je prekrita s ploščami.

Slika 42: Z fasada, pritličje prekrito s ploščami

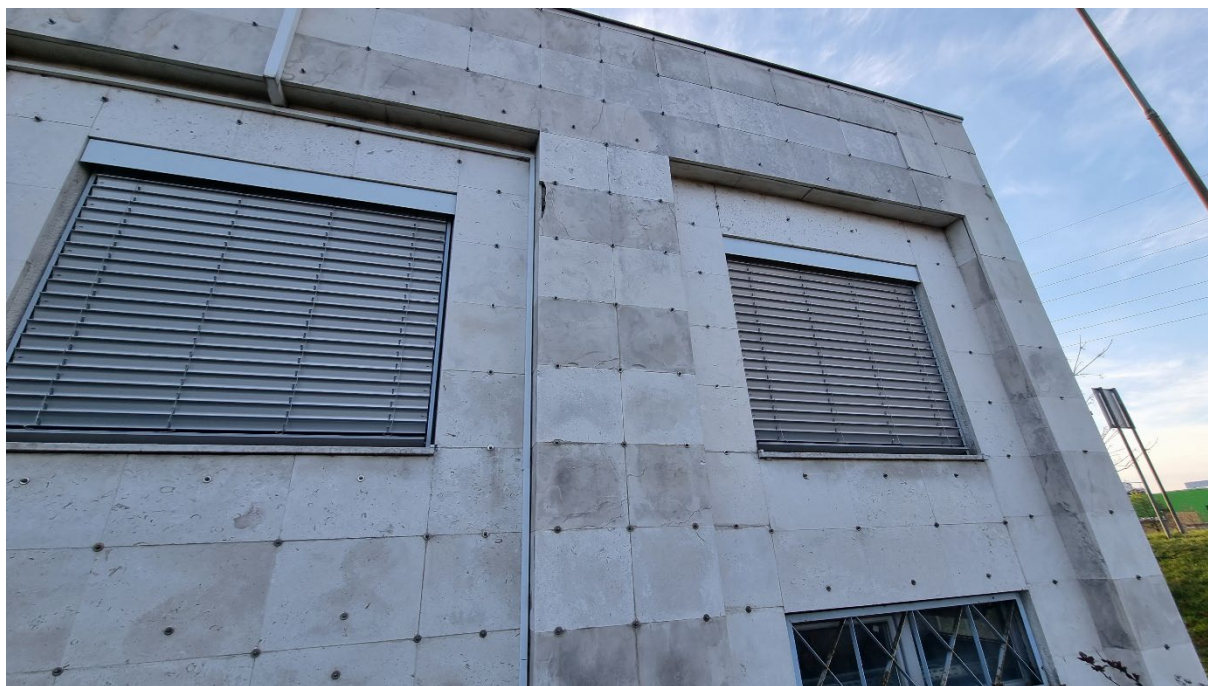
Slika 43: Detajl fasade prekrите s ploščami

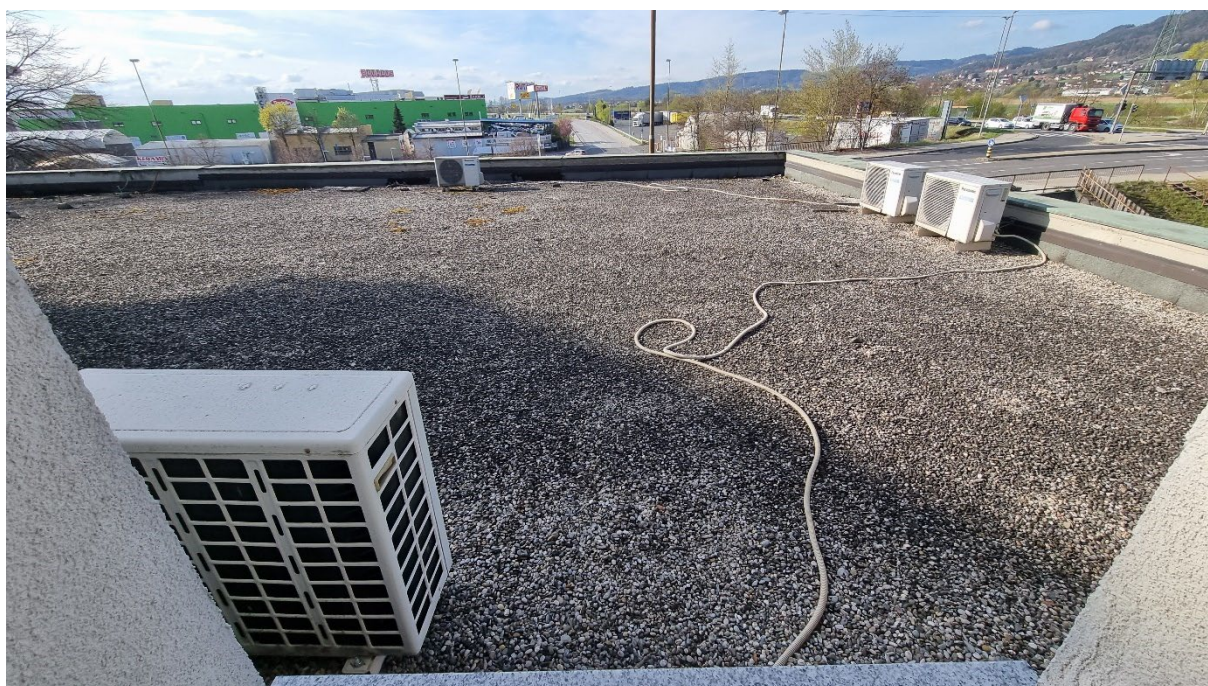
Na J delu stavbe ima objekt samo 2. etaži (klet in pritličje). Nad pritličjem se nahaja ravna streha.

Slika 44: Ravna streha nad J delom pritličja

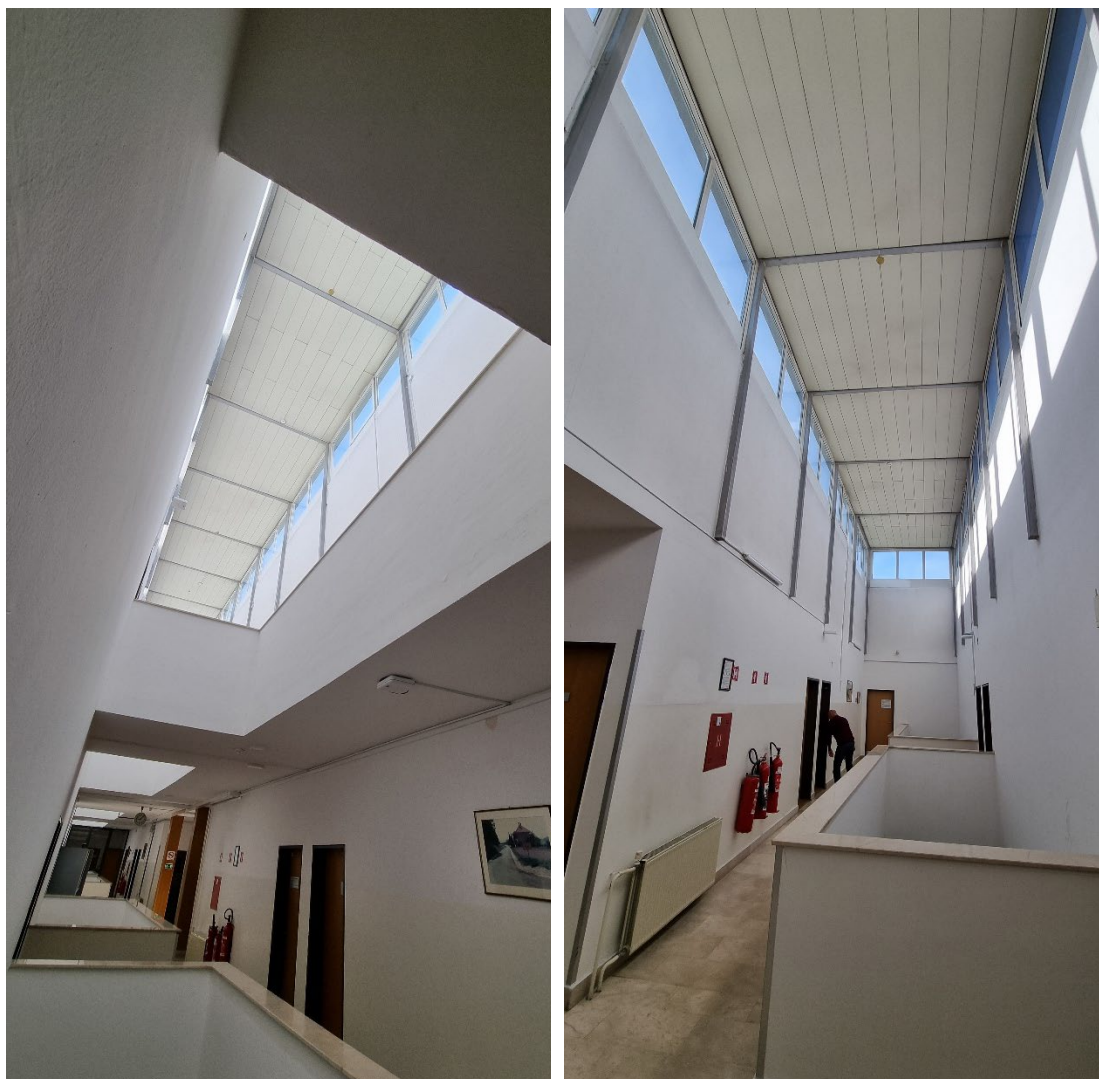
Slika 45: Pokrit atrij v stavbi

Posebnost stavbe je, ima votlo jedro nad katerim se nahaja svetlobni koridor. Tako je stavba v tem delu votla od pritličja do strehe. Pokrit atrij v stavbi je prikazan na slikah spodaj.

Težave se pojavljajo pri stavbnem pohištvi svetlobnega hodnika. Hidroizolacija fasade oz. stika med fasado in okni je poškodovana. V letih 2019 in 2021 se je težavo že saniralo, vendar neuspešno. V času izvedbe ogleda je bilo opazno občutno puščanje in zamakanja ovoja stavbe na več delih v 2. nadstropju. Obseg puščanj je bil zelo velik. Na nekaterih mestih je bilo potrebno postaviti lovilce za vodo, ki je kapljala iz stropa in sten (slike spodaj).

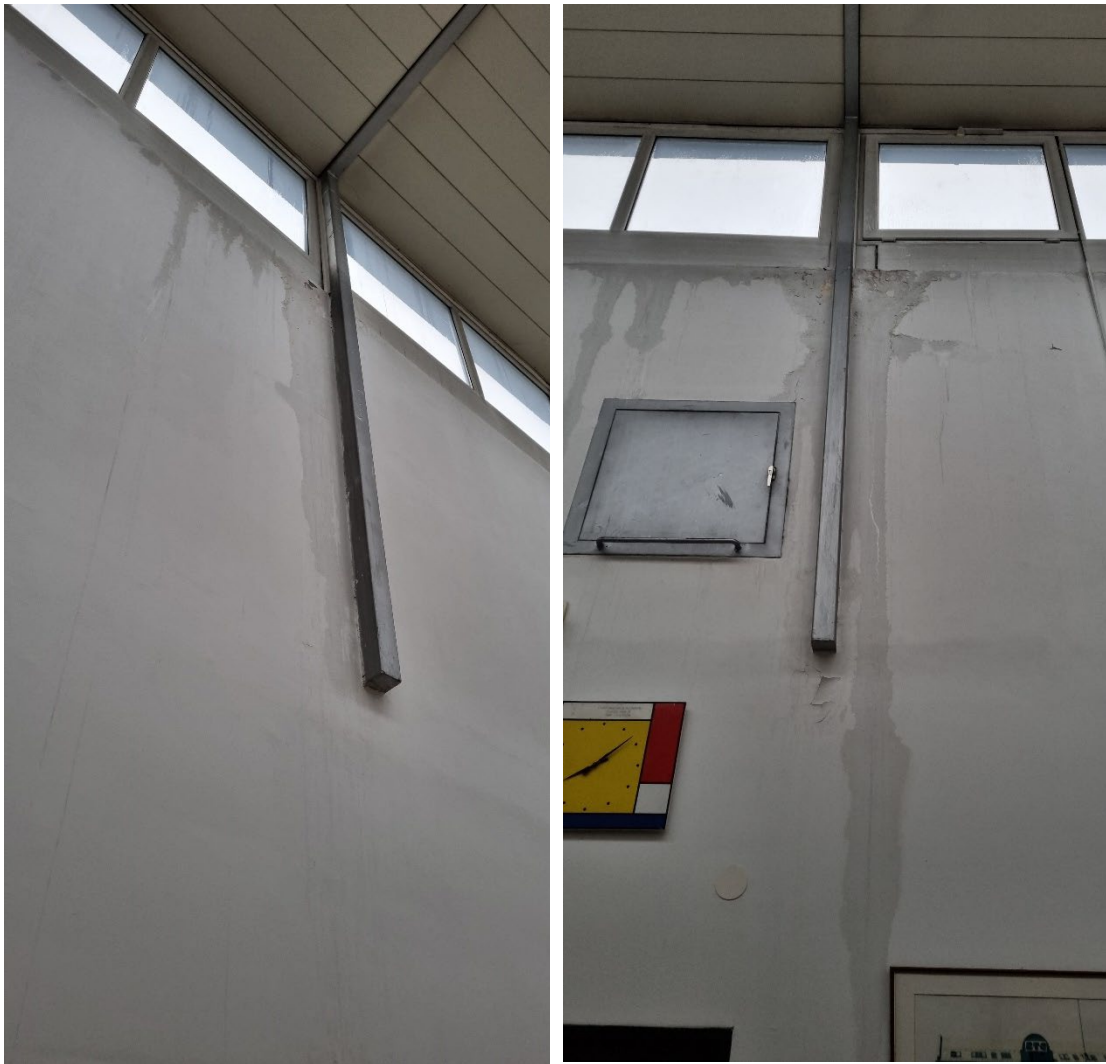
Slika 46: Zamakanje v času ogleda

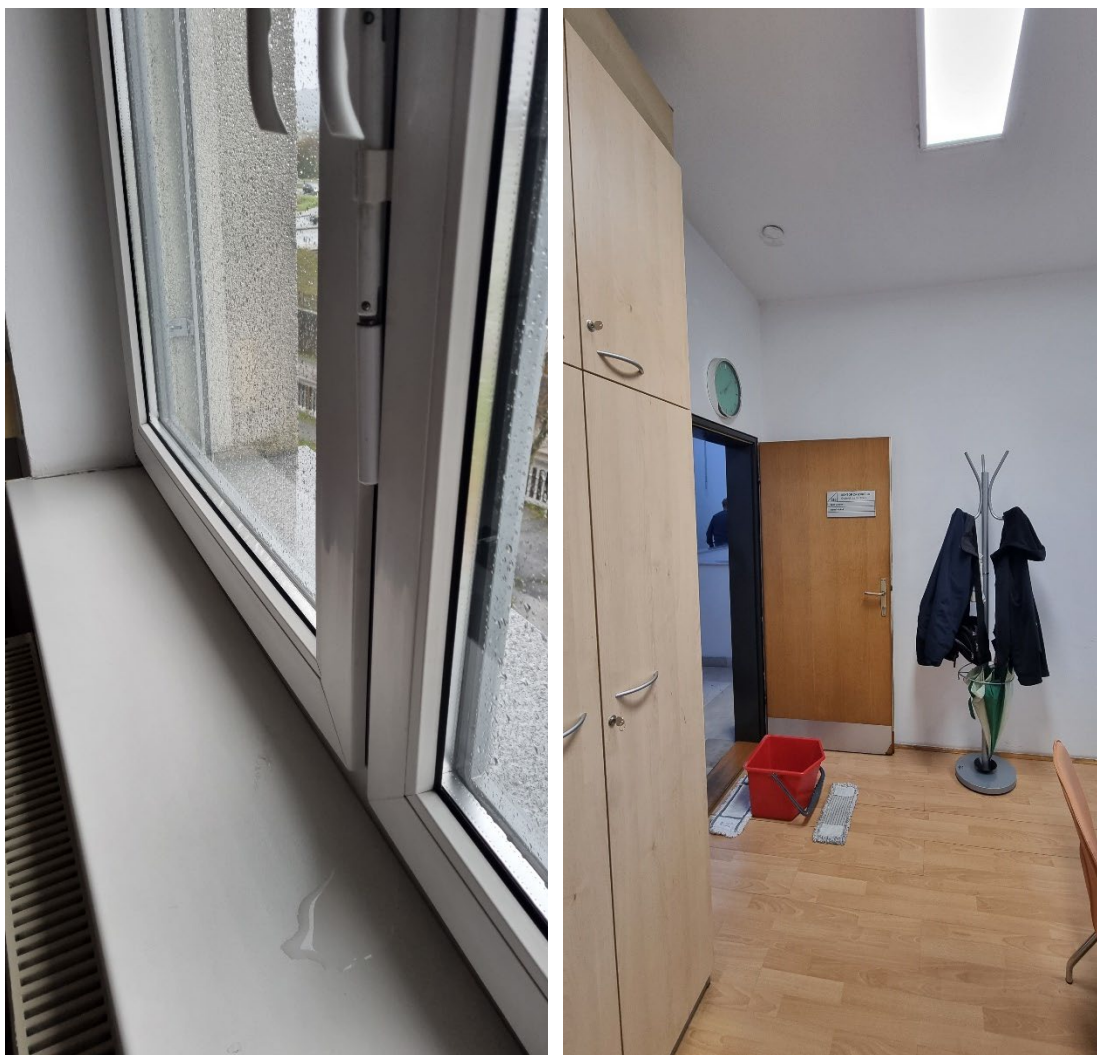
Slika 47: Zamakanje v času ogleda

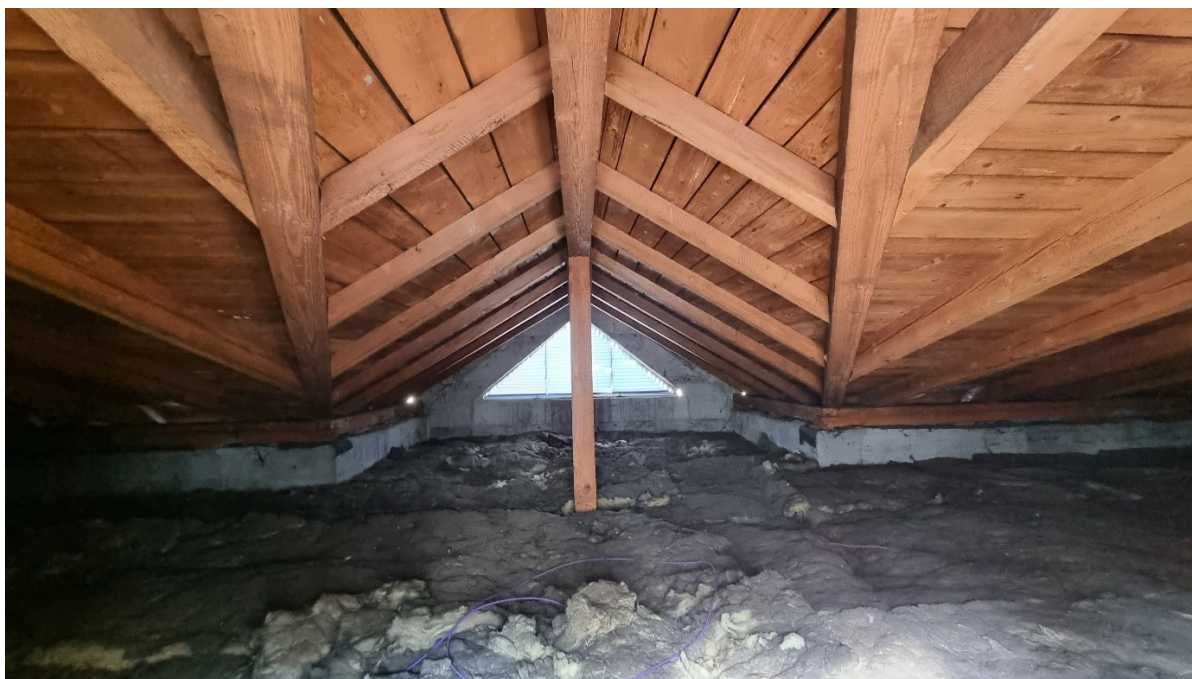
Slika 48: Leseno ostrešje, in toplotna izolacija nad stropom 2. nadstropja

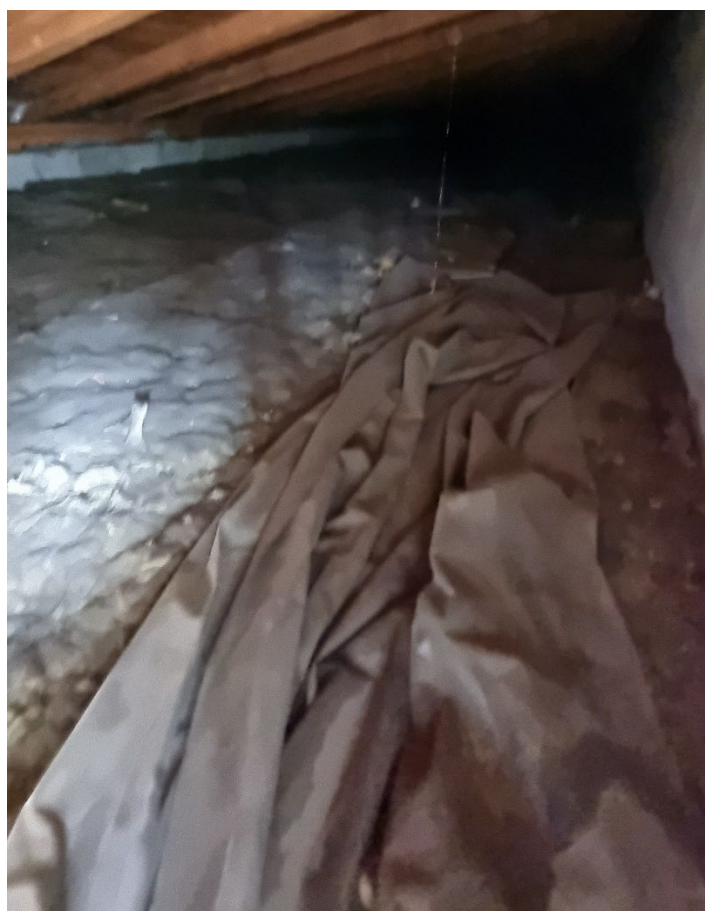
Slika 49: Neprimerno zaščitena toplotna izolacija neogrevanega podstrešja

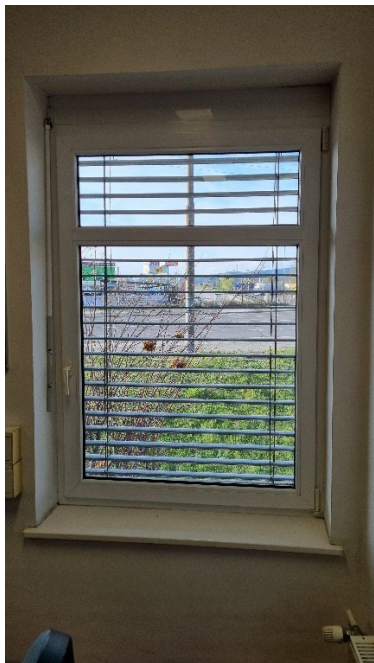
Slika 50: PVC okna (levo), kletna okna (desno)

Stavbno pohištvo je večinoma dotrajano in potrebno prenove. Na nekaterih mestih prihaja do zamakanj. Zaradi slabega tesnjenja prihaja tudi do ventilacijskih izgub - čuti se vdor hladnega zraka. Stavbno pohištvo je bilo zamenjano leta 2000. Ocenjena toplotna prehodnost zasteklitve je  $1,3 \text{ W/m}^2\text{K}$ .

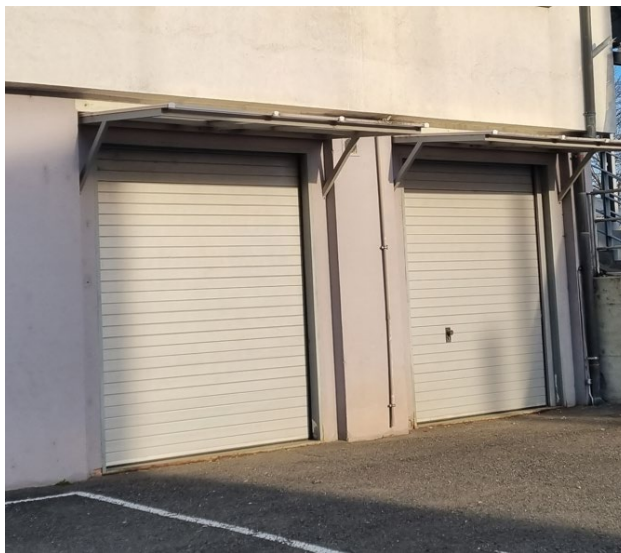
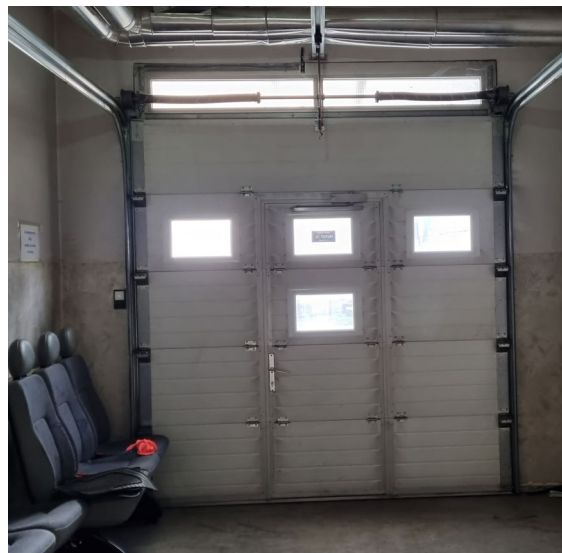
V kleti se nahajajo 3 vrata. Dvojna vrata na SV delo objekta (levo), in enojna okna ob stopnišču v kleti (desno).

Slika 51: Garažna vrata v kleti objekta

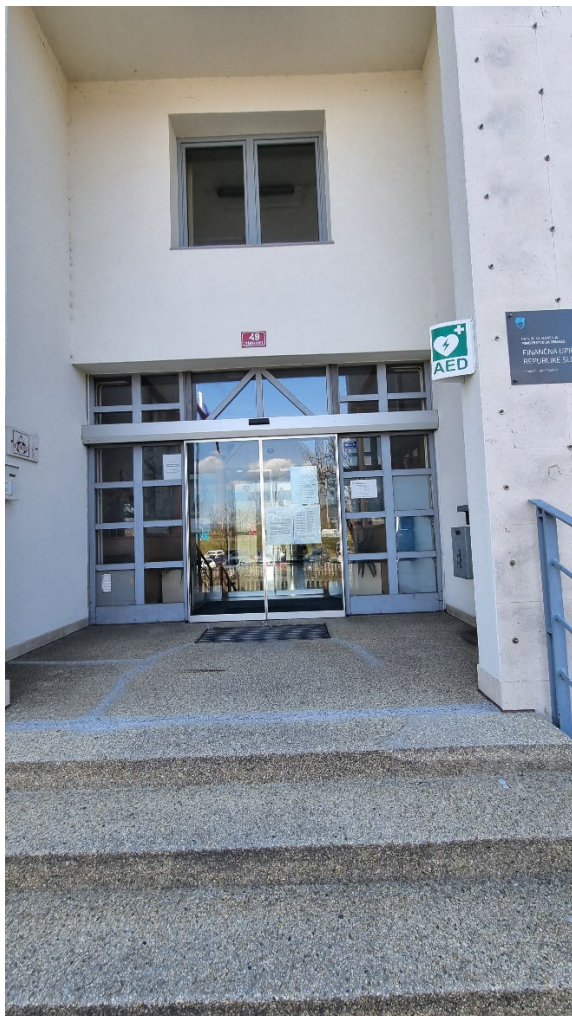
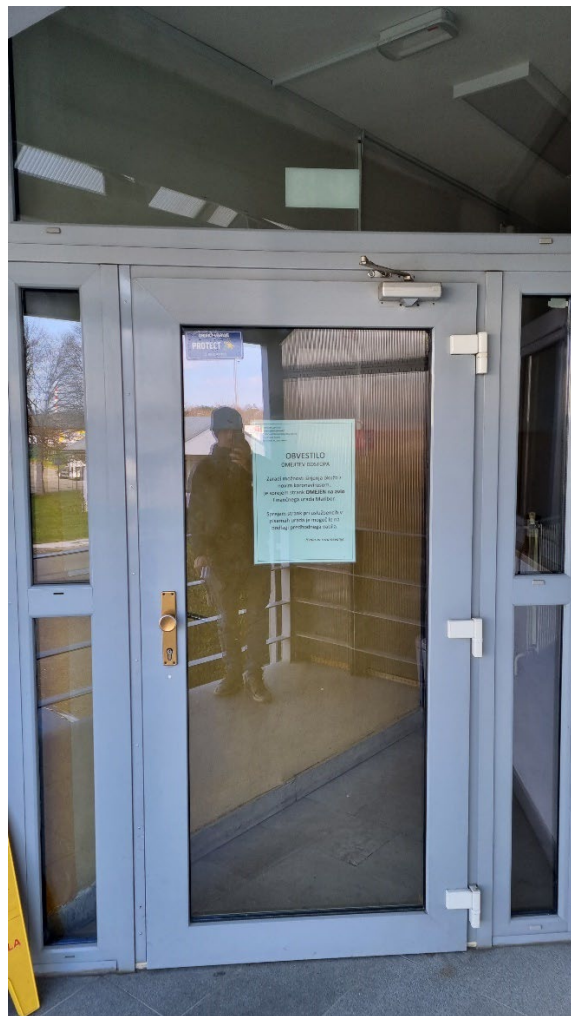
Slika 52: glavni vhod (levo), stranski vhod na S strani objekta (desno)

Skupaj z menjavo oken se predlaga tudi zamenjava vhodnih vrat, ki so v slabem stanju (slabo tesnjenje, visoka toplotna prehodnost). Ukrep je obdelan skupaj z zamenjavo oken.

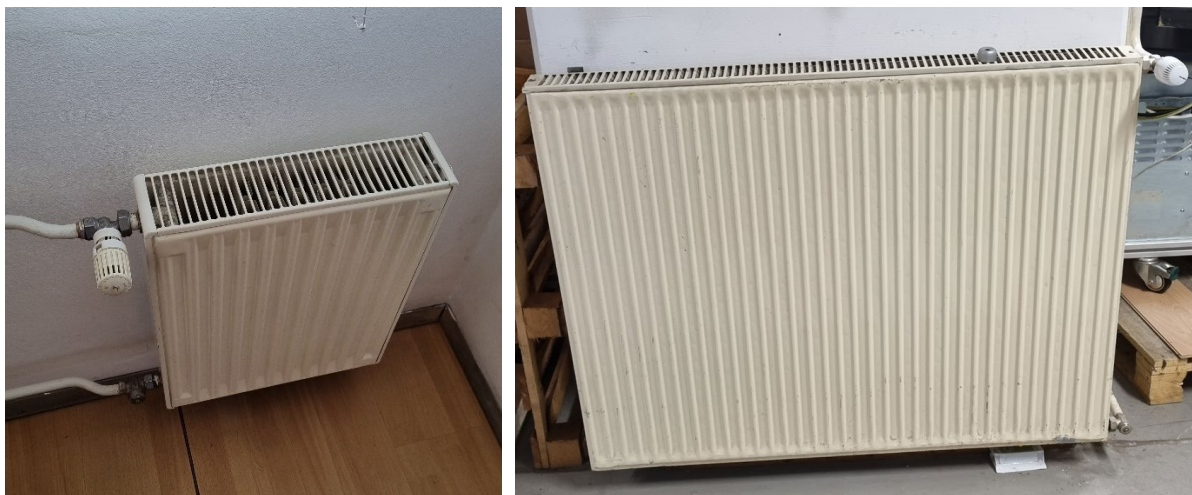
Prostori v objektu se ogrevajo z radiatorji. Skupaj je nameščenih 21 radiatorjev. Večina radiatorjev nima vgrajenih termostatskih ventilov 16kom. Termostatski ventili so nameščeni na večini radiatorjev. Na približno 50% radiatorjih so že nameščeni novejši termostatski ventili).

Slika 53: Radiatorji v objektu (stari in novi termostatski ventili)

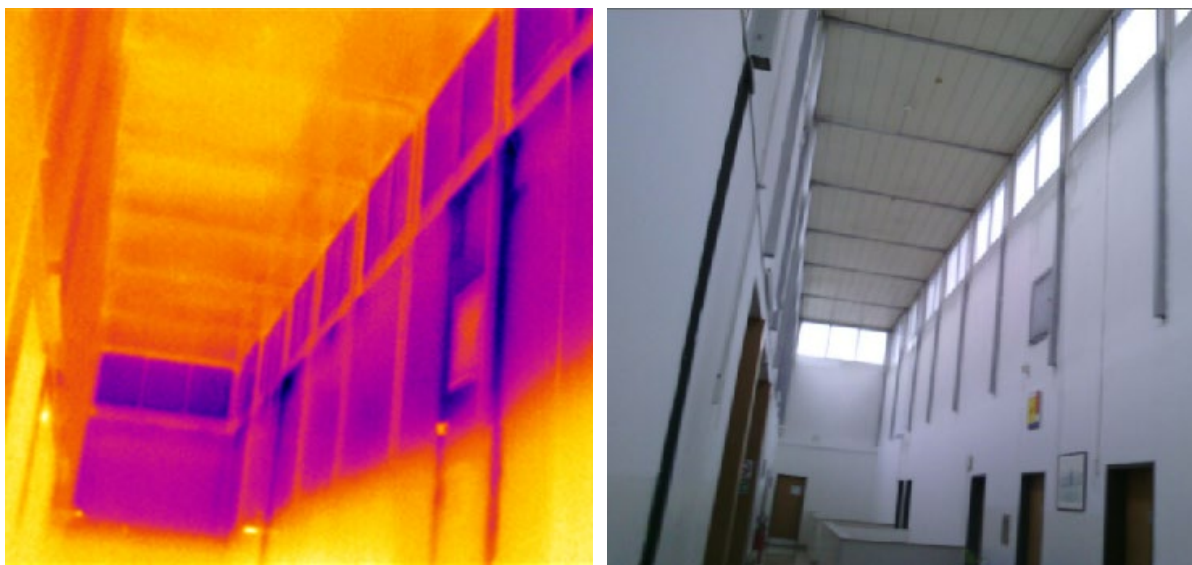
Slika 63: Neustrezno izoliran svetlobnik
