2/1 Načrt sanacije plazu

Načrt sanacije plazu na zemljiščih parc. št. 76/1 k.o. 651 Hrenca

83091_1_2, Ljubljana, marec 2025

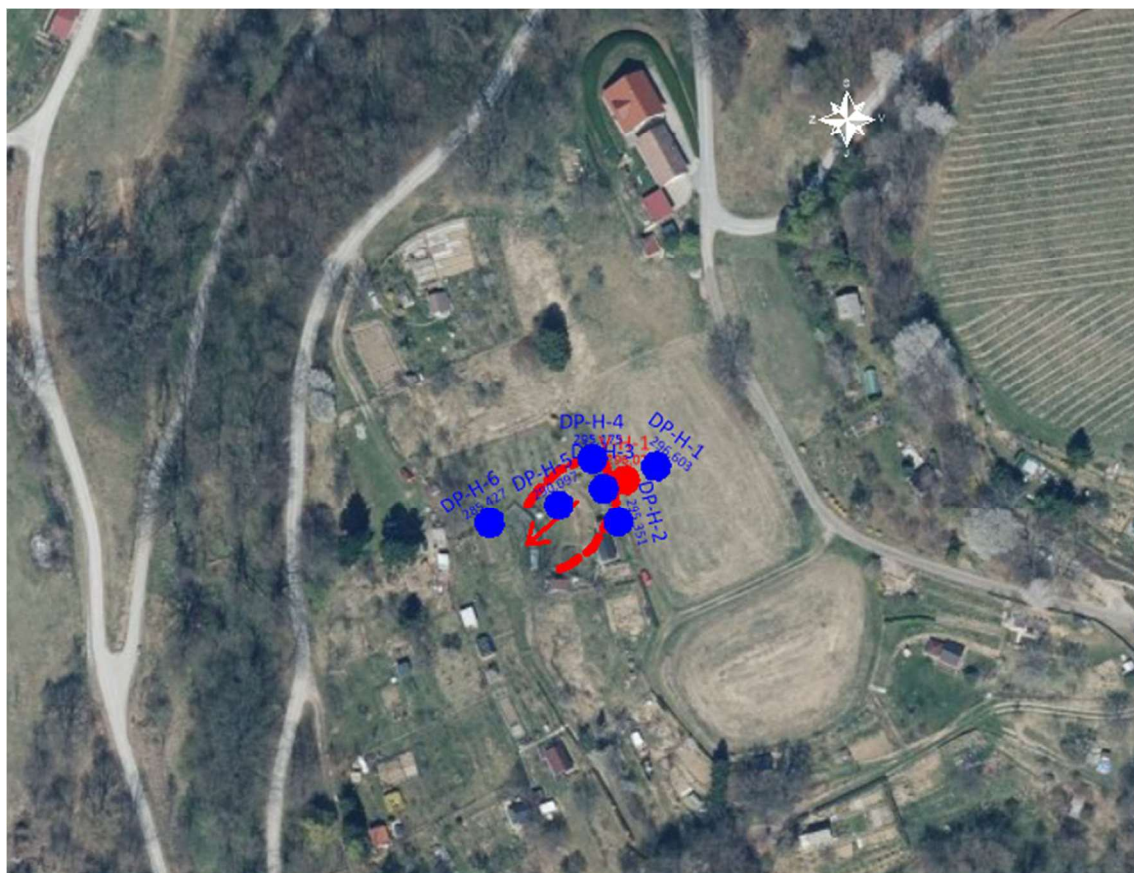
Slika 3: Lokacija terenskih preiskav

Na območju predvidene sanacije je bila izvedena ena (1) geomehanska sondažna vrtina (V-H-1) ter štiri (4) meritve (DP-H-1, DP-H-2, DP-H-3, DP-H-4) s težkim dinamičnim penetrometrom in dve (2) meritve (DP-H-5, DP-H-6) z lahkim dinamičnim penetrometrom (DPL). Iz jeder vrtin so bili odvzeti vzorci zemljin in preiskani v laboratoriju za mehaniko tal (Geoinženiring, d.o.o.). Lokacije preiskav so prikazane na sliki 3. Vse preiskave so bile opravljene in ovrednotene skladno z veljavnimi predpis in so skladni s standardi Evrokod 7 (1., 2. in 3. del).

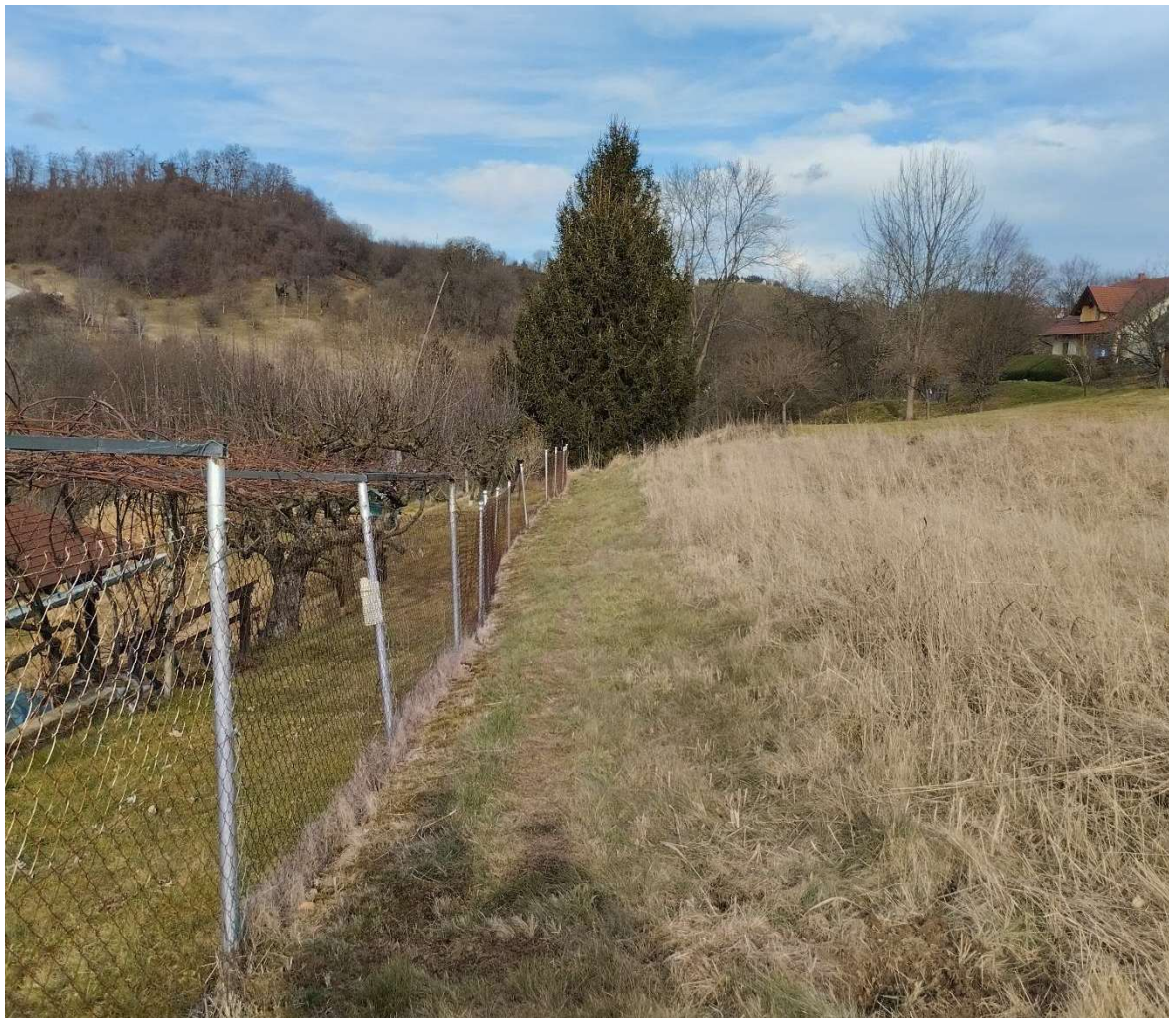
Slika 5: Pogled na zgornji del plazu, kjer je viden premik žične ograje

Zgornji odlomni rob nastopa na robu travnika, pred ograjo, kjer je opaziti zgornjo drsno ploskev v višini do 0,5 m. Prečnih razpok ni opaziti.

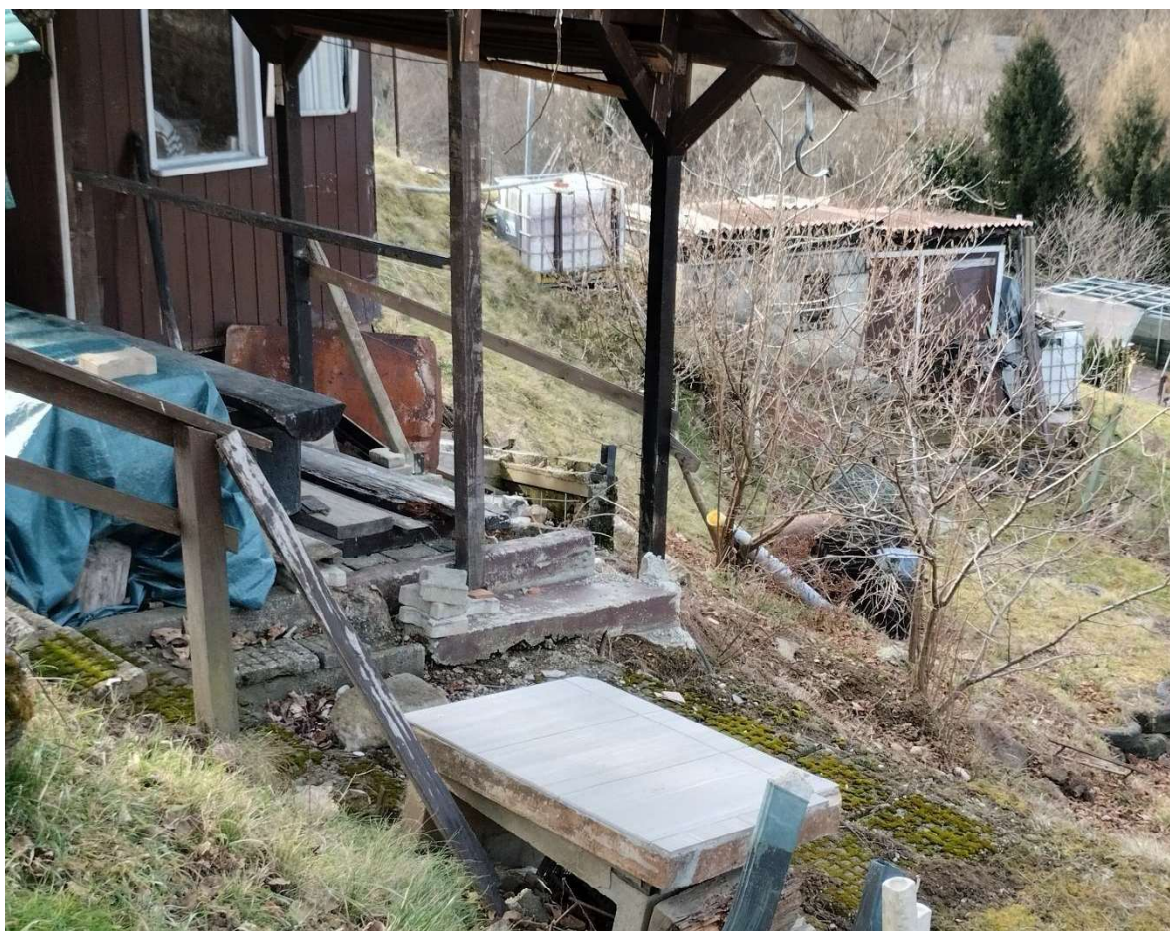
Slika 6: Pogled na razpoke pri vrtni lopi, kjer je viden premik zemeljskih mas

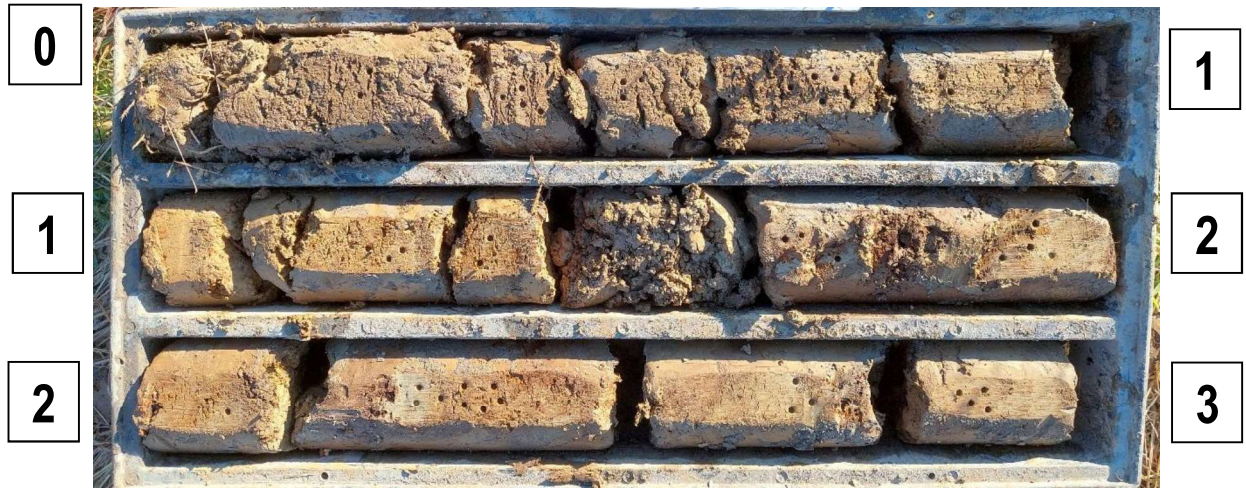
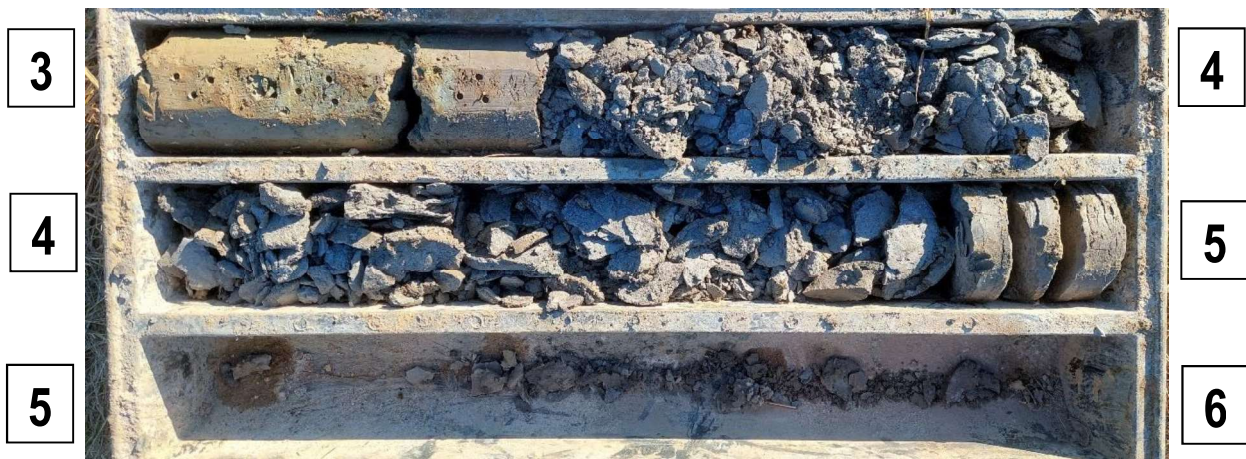
V-H-1
Datum: 4. 3. 2025

OBJEKT:	Sanacija plazu Hrenca – sklop št. 2
SONDA:	V-H-1

DINAMIČNI PENETRACIJSKI PRESKUS DPSH-B (SIST EN ISO 22476-2:2005)
