## GEOLOŠKO GEOTEHNIČNO POROČILO

Večstanovanjski objekti na lokaciji Mirna na Dolenjskem

Preliminarne raziskave

Geološko- geotehnično poročilo o sestavi tal in pogojih gradnje objektov z geotehničnimi pogoji temeljenja

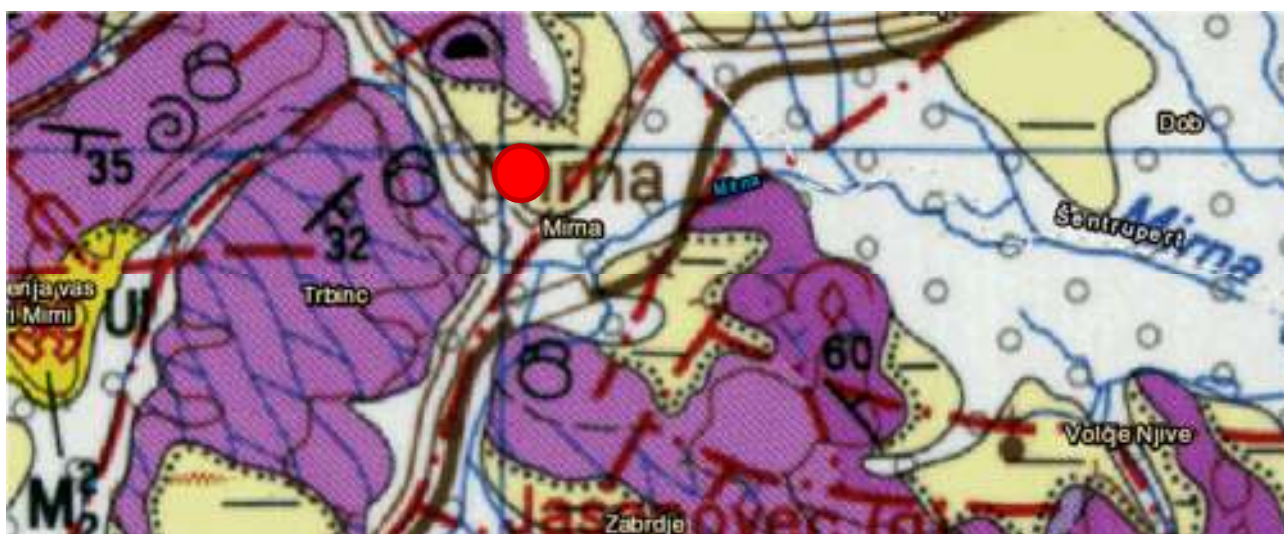
Slika 2: Geološka sestava tal na obravnavanem območju (VIR: Osnovna geološka karta Slovenije, list Novo mesto)

Kamninsko podlago na preiskovanem območju pretežno gradi siv tortonski lapor ( $M_2^2$ ), ki je sicer na OGK, list Novo mesto, lociran nekoliko zahodneje od obravnavane lokacije. Med laporjem se pojavlja lapornat apnenec ( $T_1$ ). Nad kamninsko podlago se na celotnem preiskovanem območju nahaja pokrov drobnnozrnatih zemljin, v zgornjih slojih pliokvartarna glinasto- meljna preperina (PI, Q), na prehodu v kamninsko podlago pa grušč apnenca ter laporja.

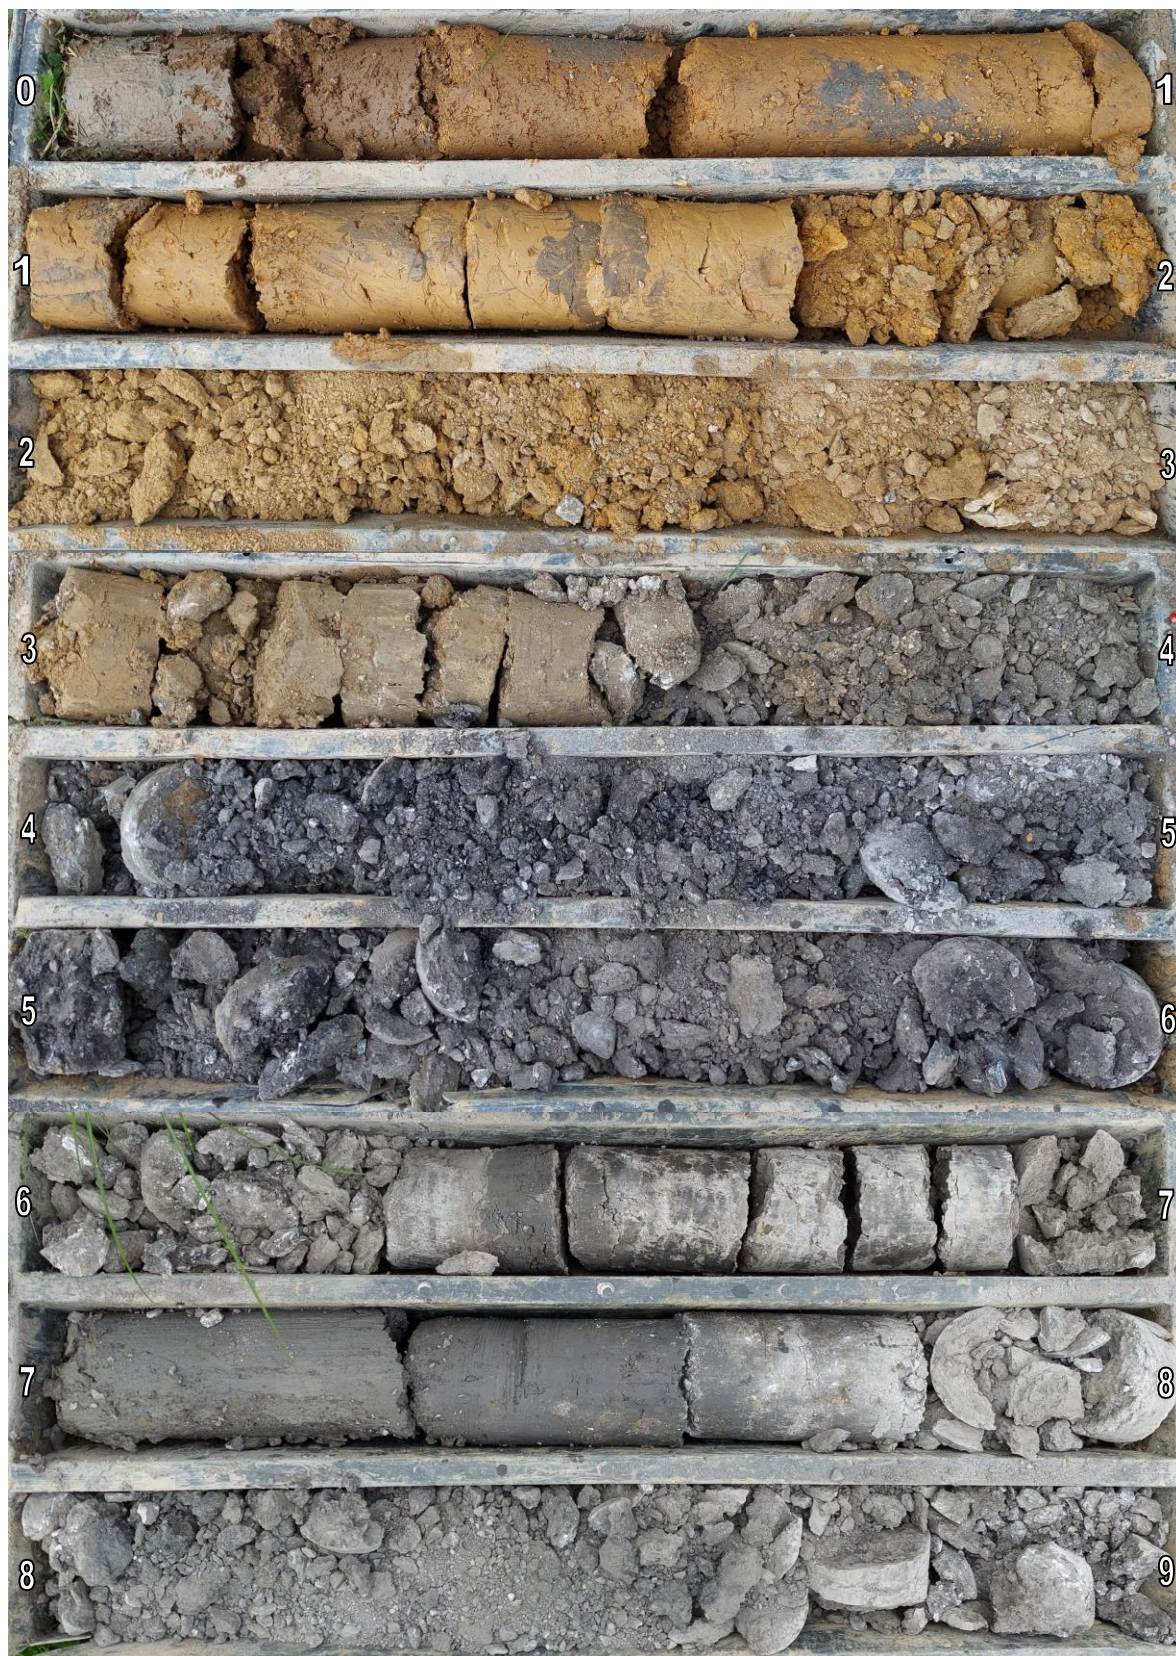
Objekt:	<b>Večstanovanjski objekti Mirna na Dolenjskem</b>
Vrtina:	<b>V-2</b>
Globina:	<b>9 m</b>

9,0			siv, visoko penetrabilen lapor, delno preperel 7,0 do 7,6 m vlažen		108 ud (N <sub>1</sub> ) <sub>60</sub> = 80 ud  P = 13cm/60ud		
OPOMBA:

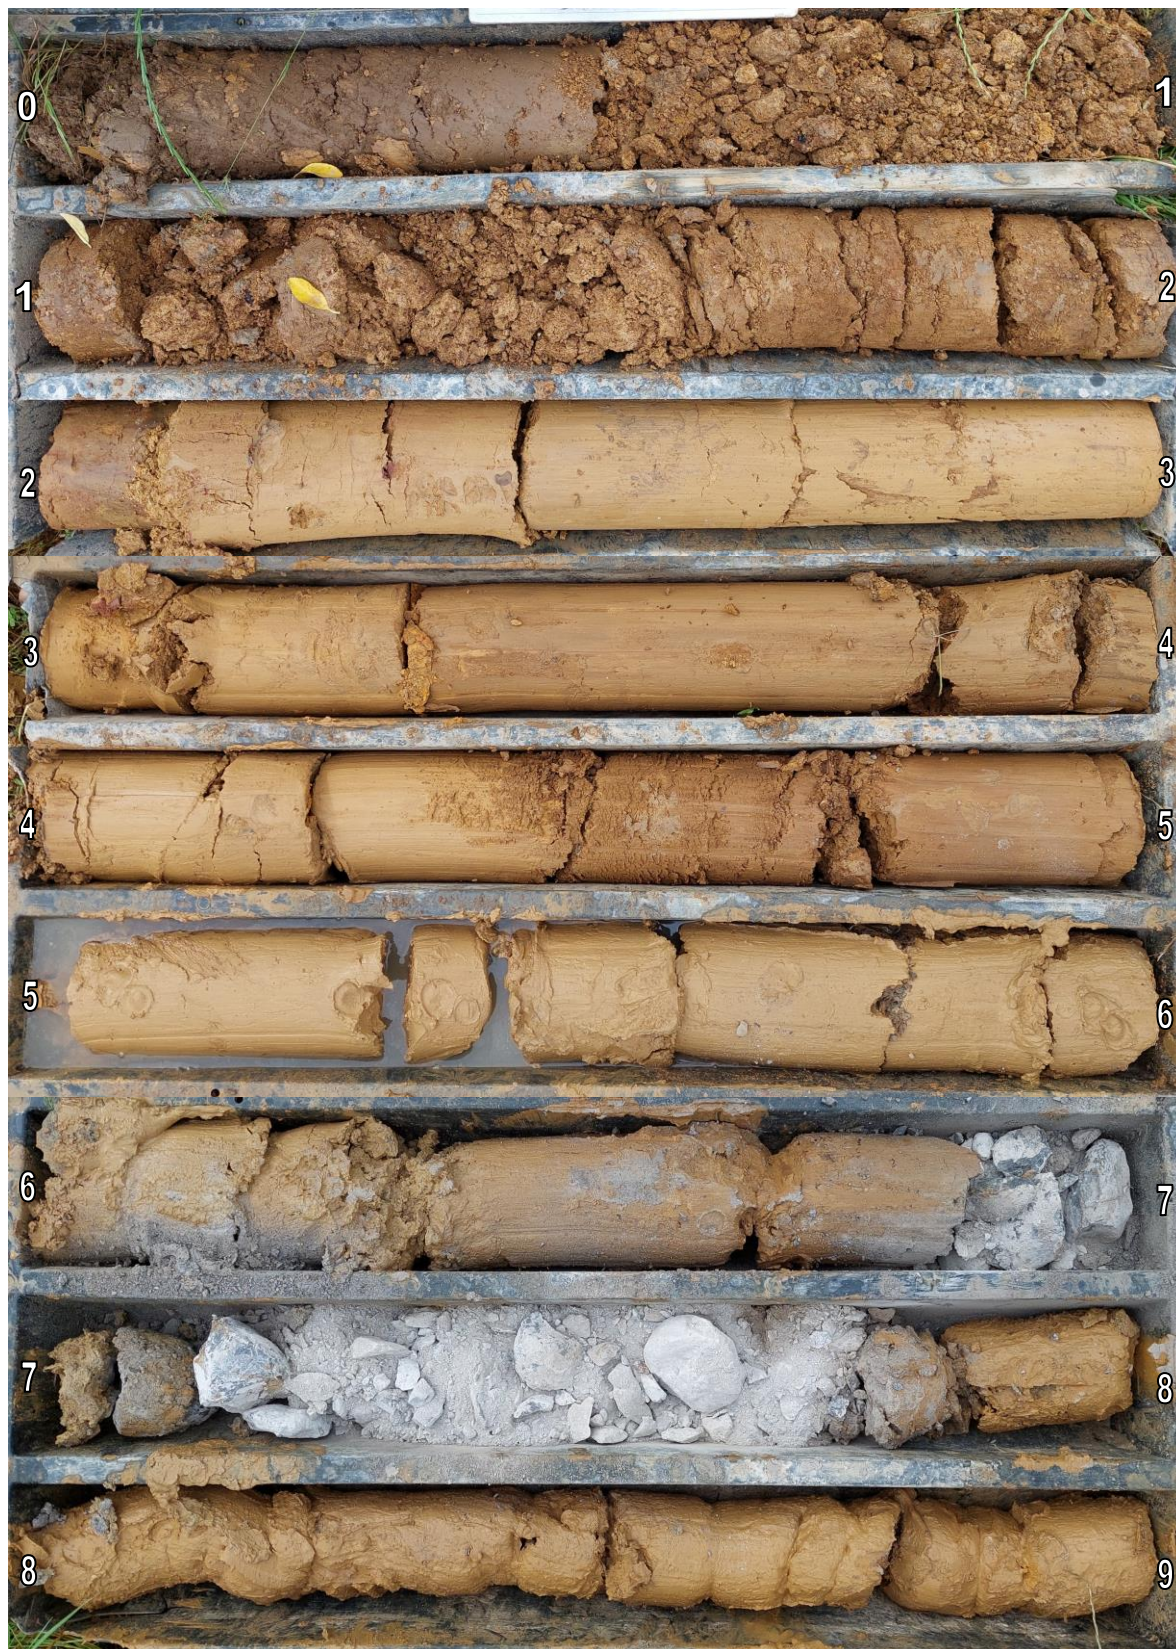
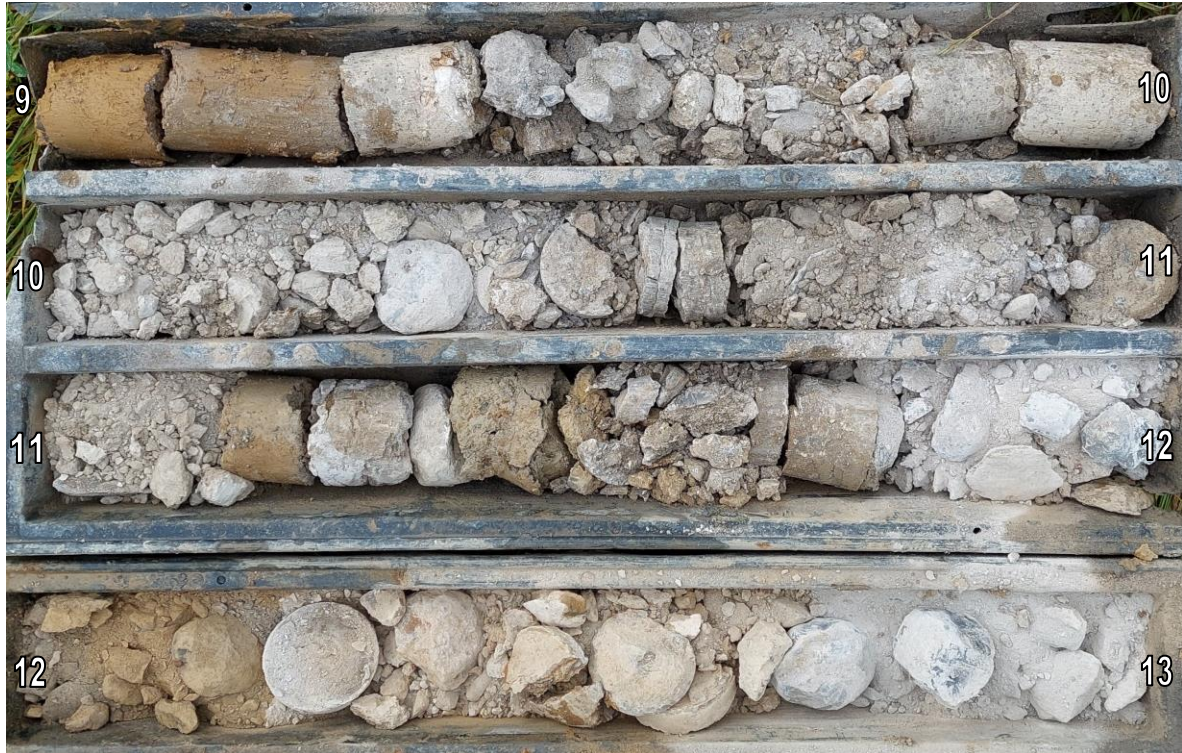
Objekt:	<b>Večstanovanjski objekti Mirna na Dolenjskem</b>
Vrtina:	<b>V-3</b>
Globina:	<b>13 m</b>

Naročnik :				Stanovanjski Sklad Republike Slovenije		Nivo vode :		NI		Vrtalna garnitura : GEO 305		List :		2/2	
Objekt :		Večstanovanjski objekti Mirna na Dolenjskem				Kota vrha :		259,84 m		Obdelal :		J. Hartman, mag. inž. geol.			
						x (D96) =		504778,31							
D.N. :		82911		Datum :		21.5.2024		y (D96) =		90369,72		Merilo :		1 : 50	
Način vrtanja	Globina (m)	Šrafura	Klasifik.	OPIS	Vzorec	SPT	REZULTATI PREISKAV								
							IN - SITU		OPOMBE						
							Presiometer	qu (kPa)							
rotacijsko na suho	13,0			lapornat apnenec, nizko penetrabilen											
P = 3cm/60ud															
OPOMBA:

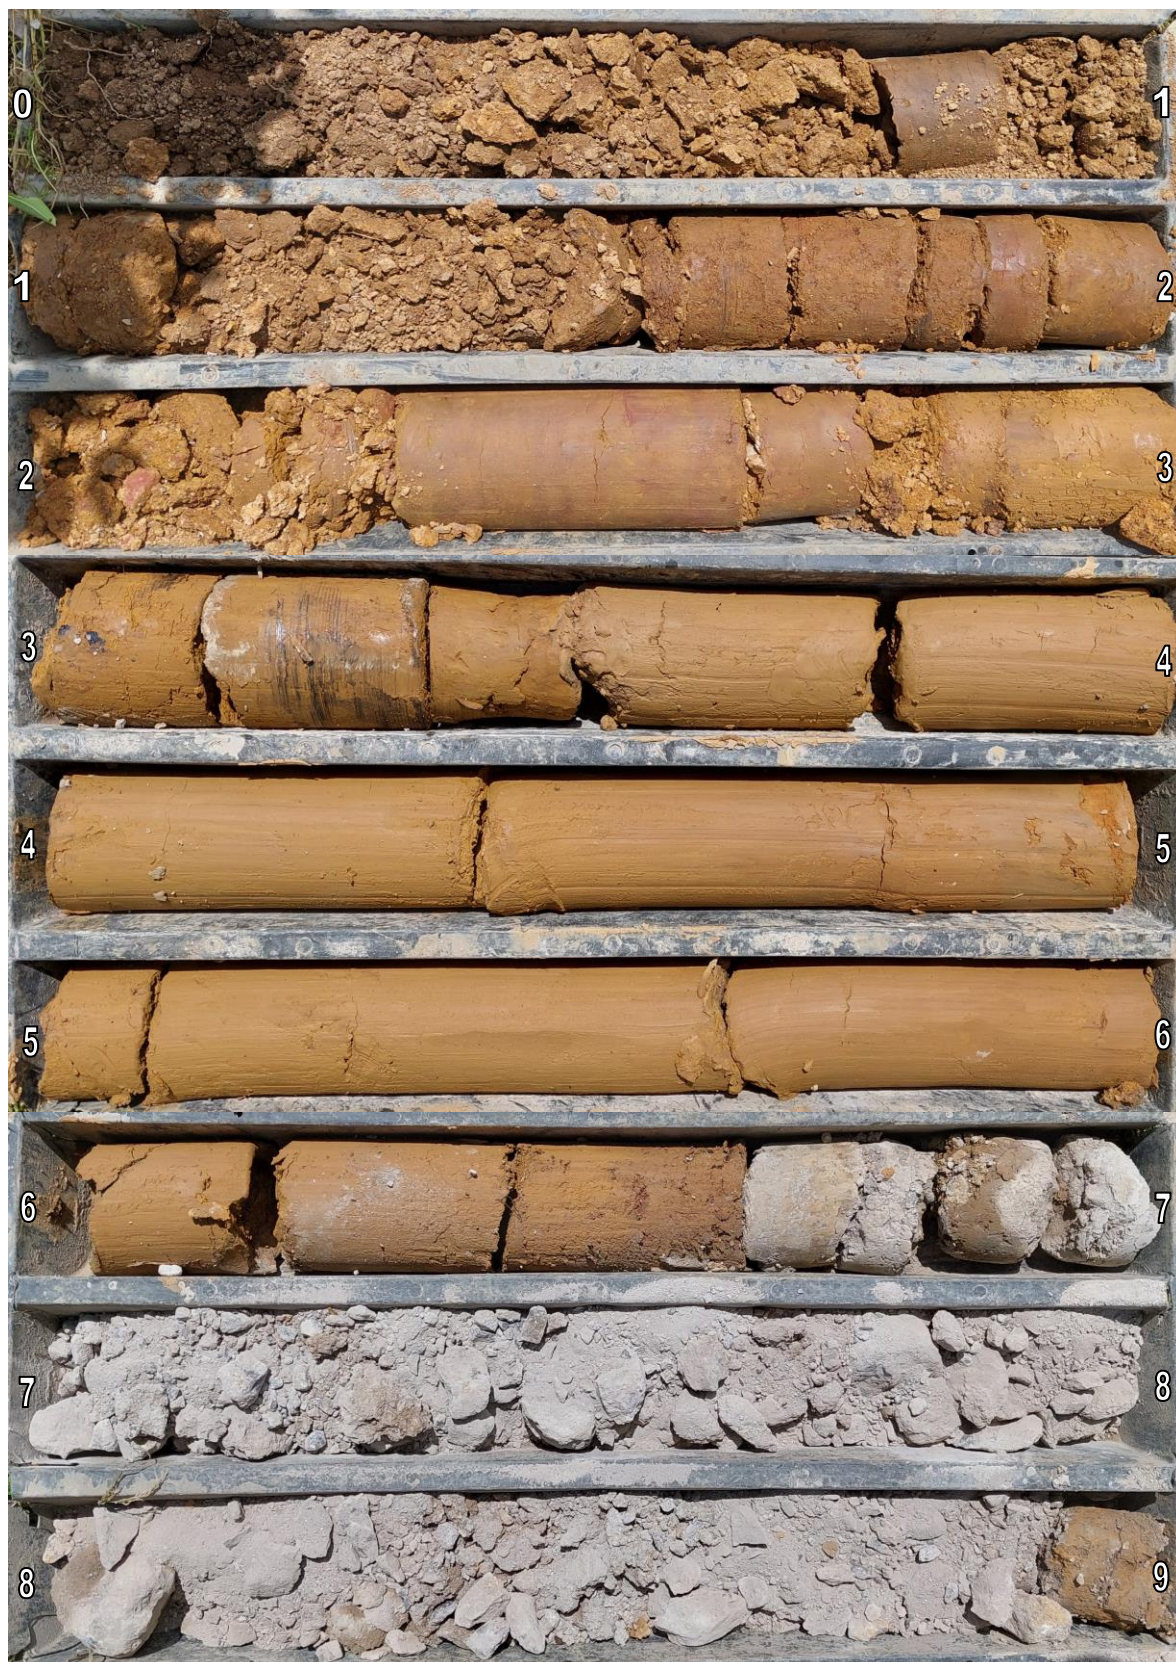
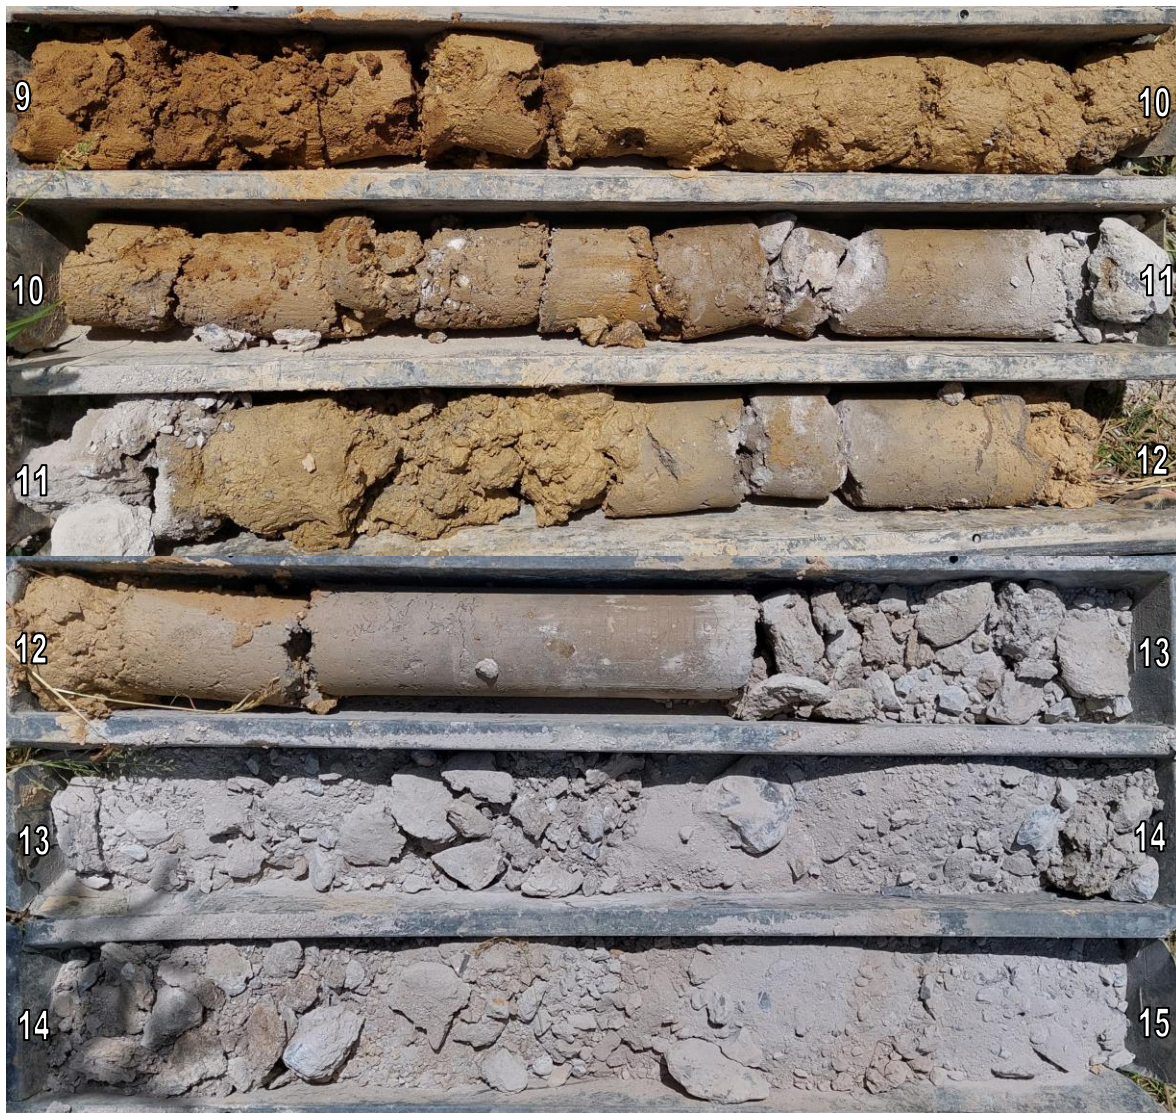
Objekt:	<b>Večstanovanjski objekti Mirna na Dolenjskem</b>
Vrtina:	<b>V-4</b>
Globina:	<b>15 m</b>

Globina :		15,0 m		Vrtalna garnitura : GEO 305											
Naročnik :		Stanovanjski Sklad Republike Slovenije		Nivo vode :		NI		List :		2/2					
Objekt :		Večstanovanjski objekti Mirna na Dolenjskem		Kota vrha :		258,85 m		Obdelal :		J. Hartman, mag. inž. geol.					
				x (D96) =		504787,52									
D.N. :		82911		Datum :		20.5.2024		y (D96) =		90353,02		Merilo :		1 : 50	
Način vrtanja	Globina (m)	Šrafura	Klasifik.	OPIS	Vzorec	SPT	REZULTATI PREISKAV								
							IN - SITU		OPOMBE						
							Presiometer	qu (kPa)							
rotacijsko na suho	12,6			močno zaglinjen do zameljen grušč laporja (kosi do 8 cm), vlažen, razmočen, mestoma kompaktnější kosi preperelega laporja (10,6 do 11,2 m, 11,5 do 11,9 m, 12,2 do 12,6 m)											
	15,0			siv, zelo nizko penetrabilen lapor do lapornat apnenec											
P = 1cm/60ud															
OPOMBA:

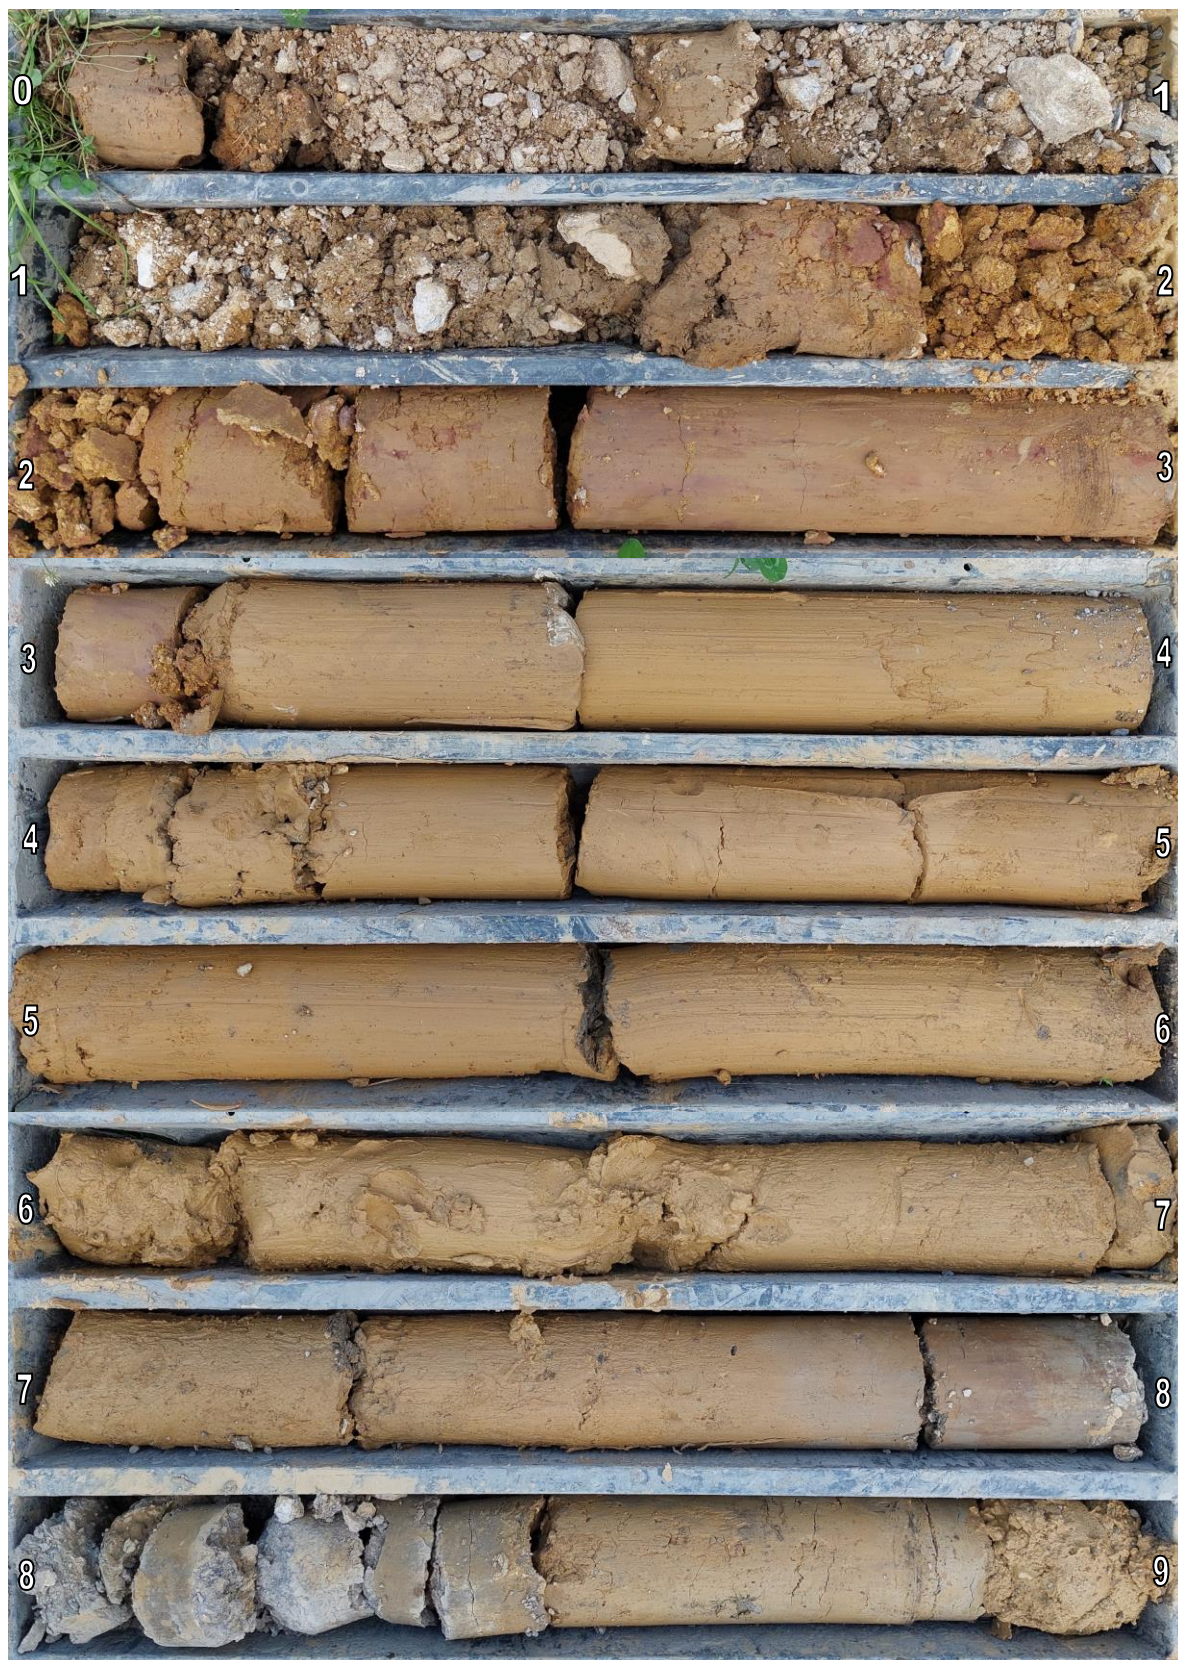
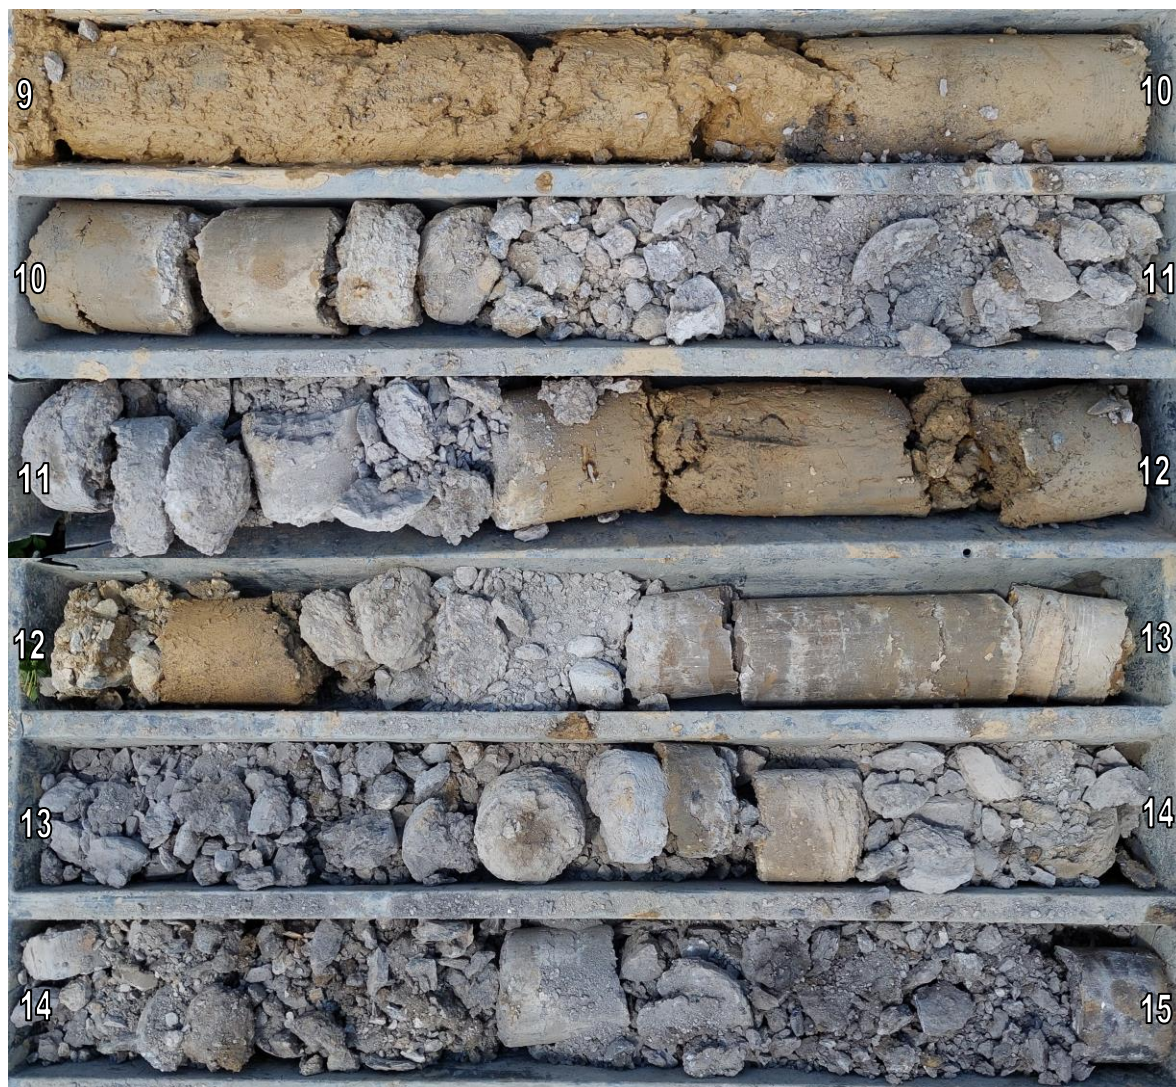
Objekt:	<b>Večstanovanjski objekti Mirna na Dolenjskem</b>
Vrtina:	<b>V-5</b>
Globina:	<b>15 m</b>

Globina :		15,0 m		Vrtalna garnitura : GEO 305											
Naročnik :		Stanovanjski Sklad Republike Slovenije		Nivo vode :		NI		List :		2/2					
Objekt :		Večstanovanjski objekti Mirna na Dolenjskem		Kota vrha :		261,16 m		Obdelal :		J. Hartman, mag. inž. geol.					
				x (D96) =		504824,72									
D.N. :		82911		Datum :		17.5.2024		y (D96) =		90386,13		Merilo :		1 : 50	
Način vrtanja	Globina (m)	Šrafura	Klasifik.	OPIS	Vzorec	SPT	REZULTATI PREISKAV								
							IN - SITU		OPOMBE						
							Presiometer	qu (kPa)							
rotacijsko na suho	11,4			siv lapor											
	12,2		clGr-siGr	zaglinjen do zameljen grušč laporja (kosi do 5 cm), vlažen											
	15,0			siv, visoko penetrabilen lapor											
												P = 9cm/60ud			
OPOMBA:
