Objekt: **Geološko - geomehanske raziskave na območju stojnega mesta :
DV 2x110 kV Brestanica - Hudo SM117**

Vrsta projektne dokumentacije: **Geološko – geotehnični elaborat**

T.1.1 TEHNIČNO POROČILO

**POROČILO MERITEV Z GEORADARSKO METODO ZA POTREBE
UGOTAVLJANJA STRUKTURE TEMELJNIH TAL , POD TEMELJI
ELEKTRO STEBRA PRI HUDEM, NOVO MESTO**

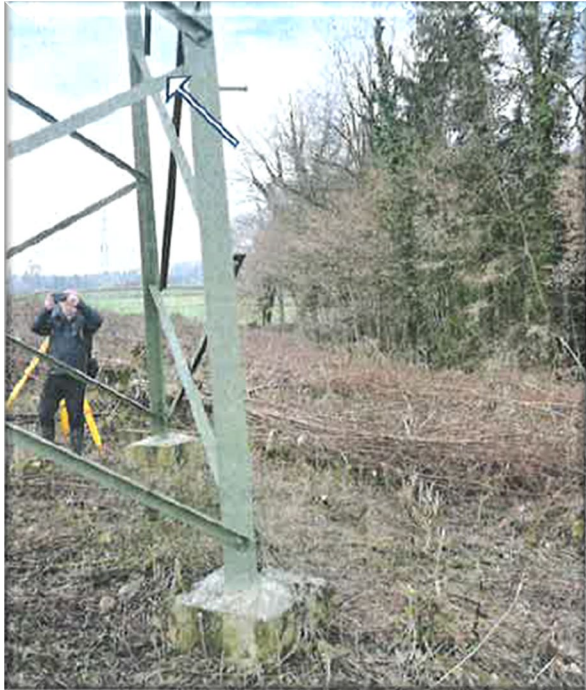
Poškodba na DV stebru – SM117 (stara oznaka SM115) je bila ugotovljena pri izvedbi antikorozijske zaščite in menjavi označevalne tablice. Pregled in ocena stanja nosilne konstrukcije je bila izvedena s strani izvajalca super kontrole jeklene konstrukcije BUREAU VERITAS, d.o.o.; Roman Švegelj (POR-14-

Slika 2: Poškodovana diagonala N1-N4*

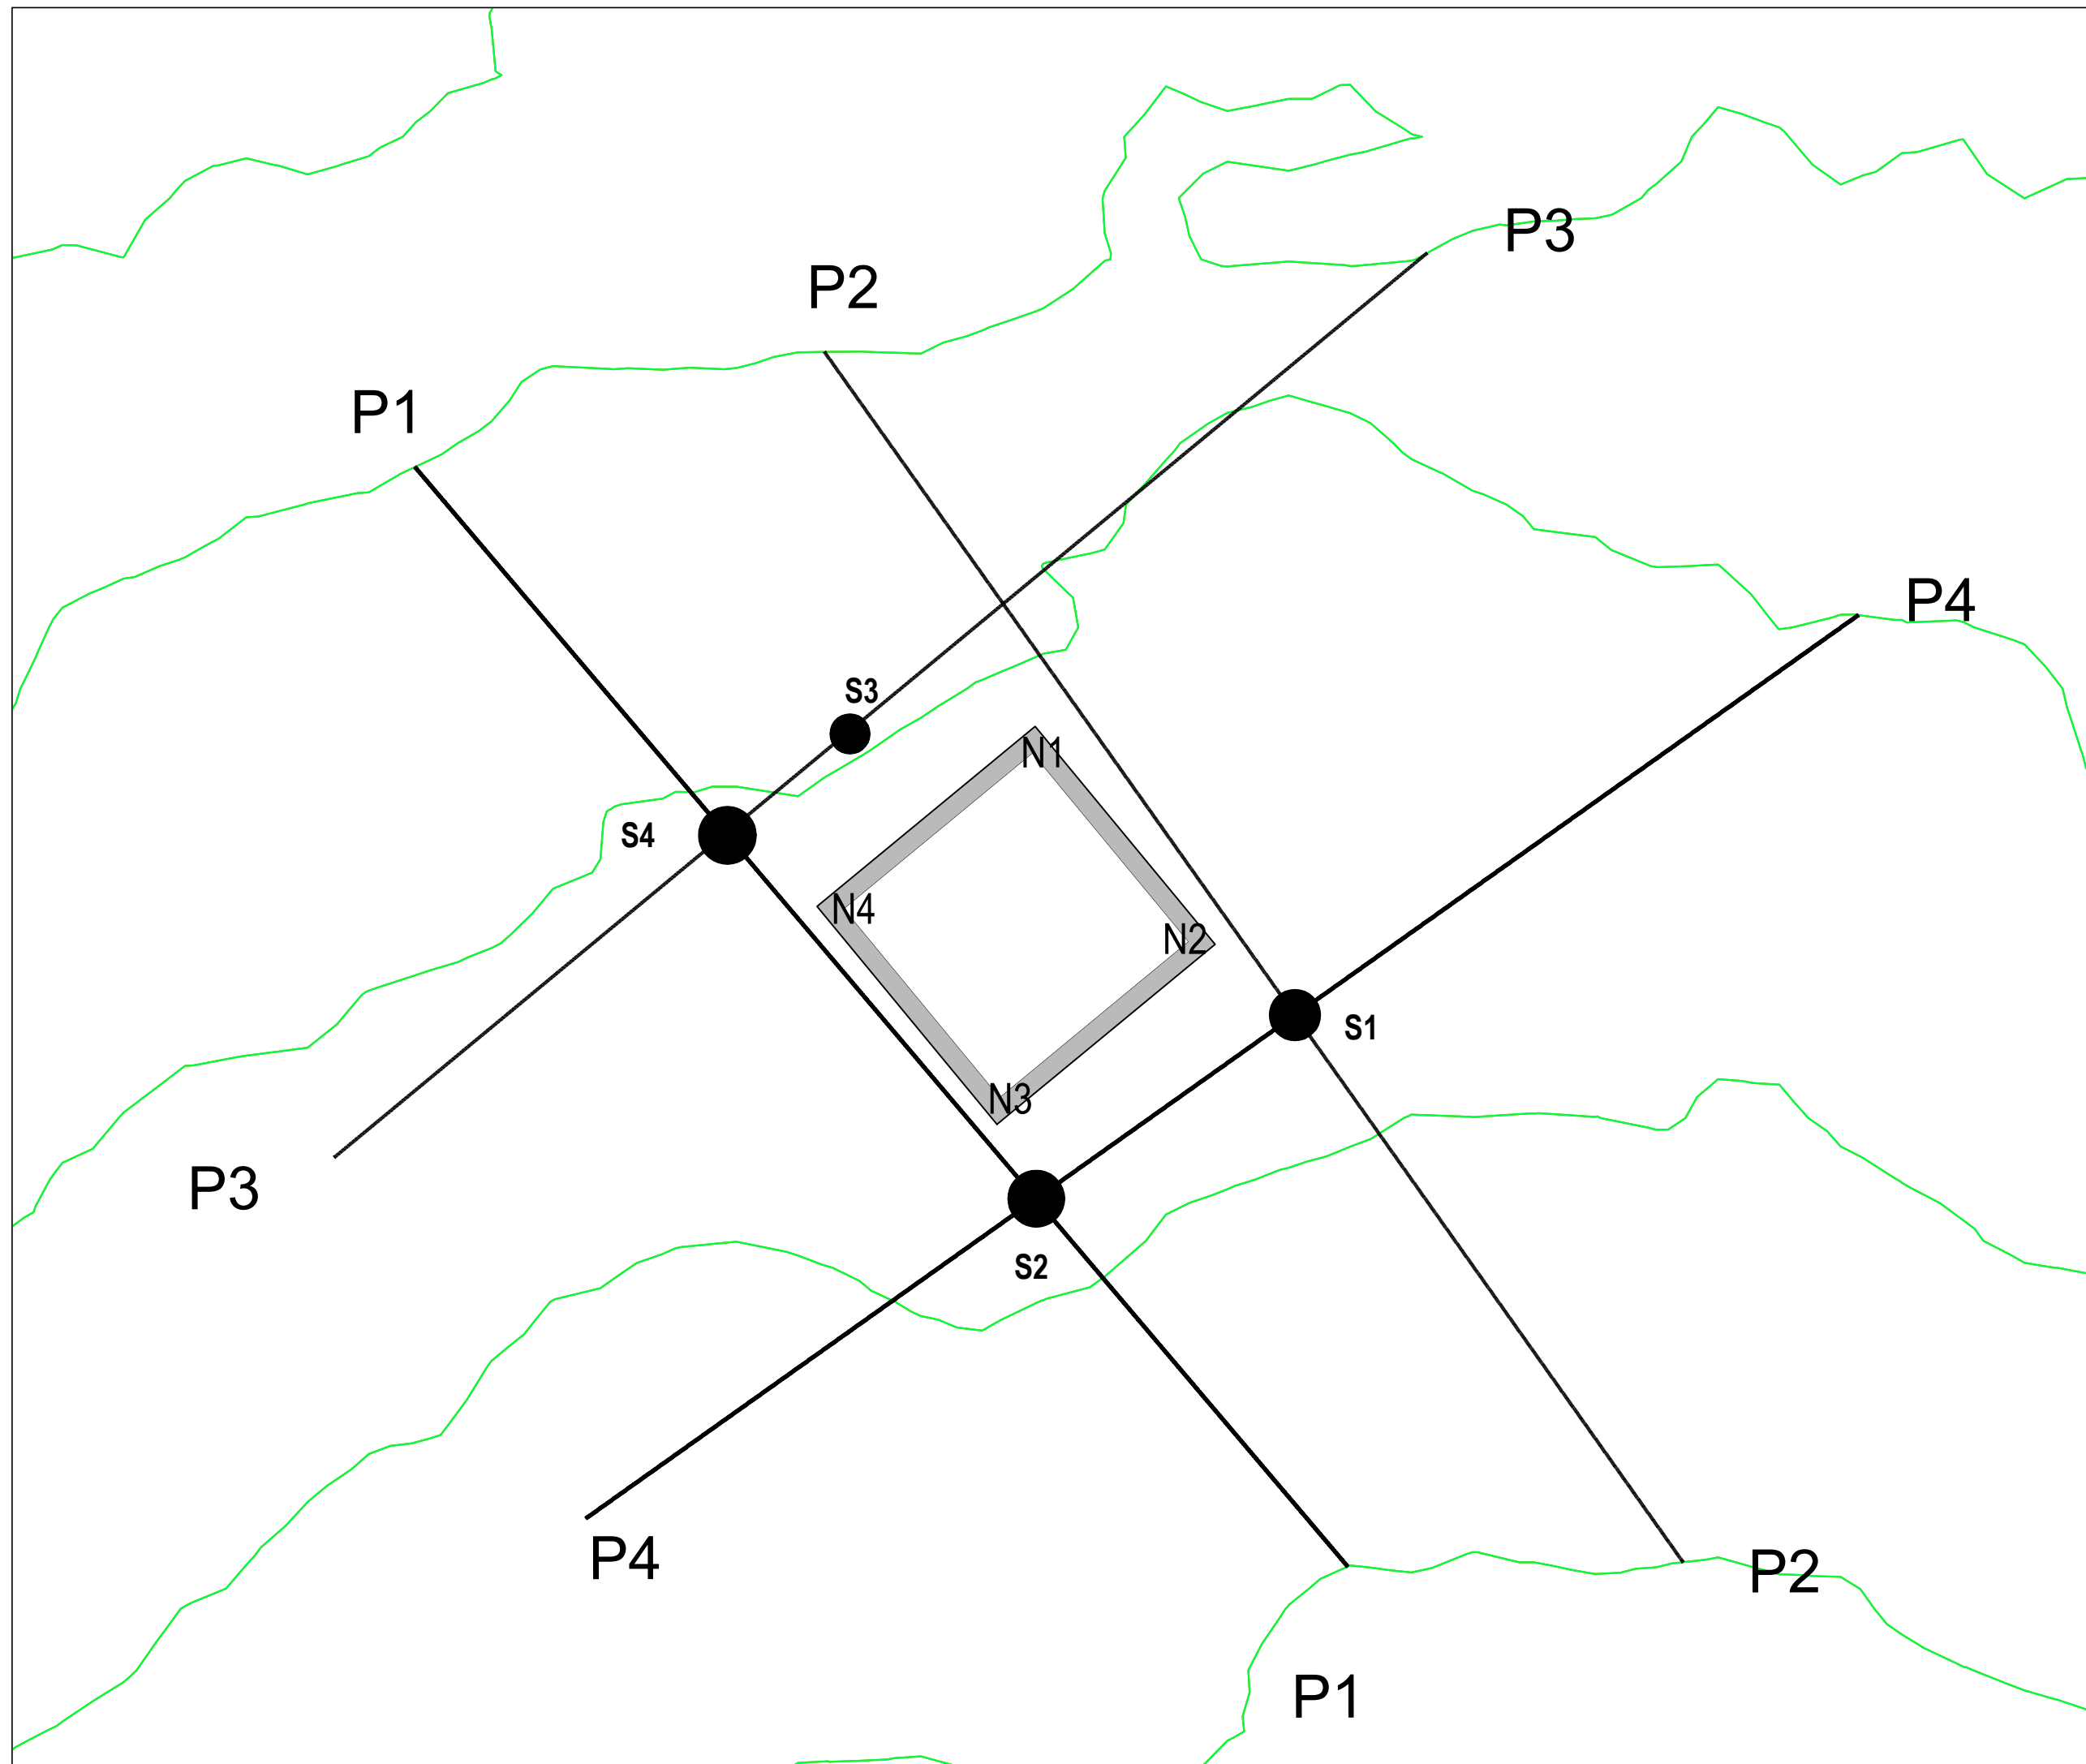
LIST ŠTEVILKA: G.1

RISBA:
GRADBENA SITUACIJA SANACIJE STOJNEGA MESTA

Na podlagi izvedenih georadarskih raziskav in ugotovljene heterogenosti temeljnih tal bo za zagotovitev dolgoročne stabilnosti potrebno izvesti sanacijo celotnega stojnega mesta stebra SM117. Zaradi prisotnosti močno razpokanih karbonatnih plasti, lokalnih kavern ter neenakomernih deformacij temeljnih tal je predvidena izvedba sistema globokega temeljenja z uporabo GEWI pilotov.

Sanacija bo obsegala izvedbo GEWI pilotov, ki bodo sidrani oziroma vpeti v nosilno karbonatno hribino pod območjem razpokanih in preperelih slojev. Namen pilotov je prenos obtežbe stebra na globlje, nosilnejše sloje ter zmanjšanje nadaljnjih posedkov in deformacij konstrukcije.

Posamezni piloti bodo medsebojno povezani z armiranobetonsko gredo, ki bo objela obstoječe temelje oziroma noge stebra. Na ta način bo vzpostavljen tog in enoten konstrukcijski sistem, ki bo omogočil prerazporeditev obtežb ter stabilizacijo celotnega stojnega mesta. Predvidena rešitev bo zmanjšala vpliv heterogenih temeljnih tal in omejila možnost nadaljnjih diferencialnih pomikov temeljev stebra.

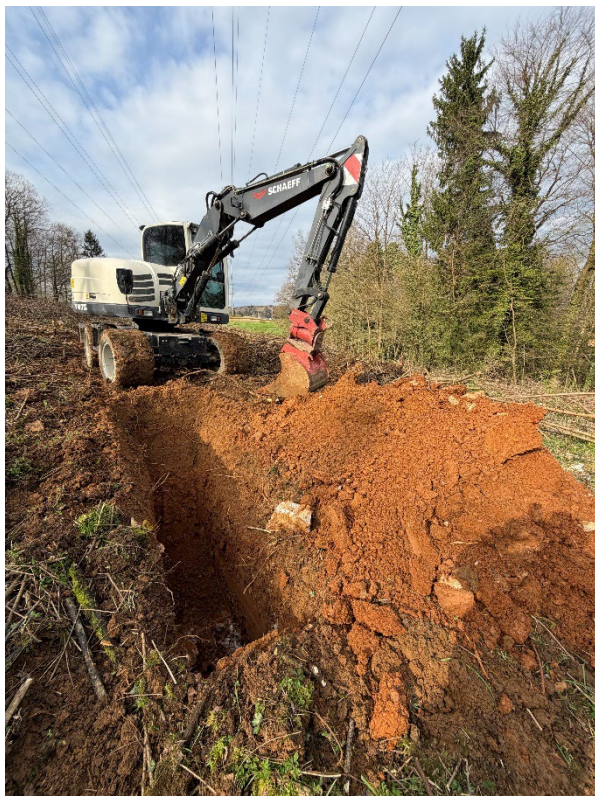
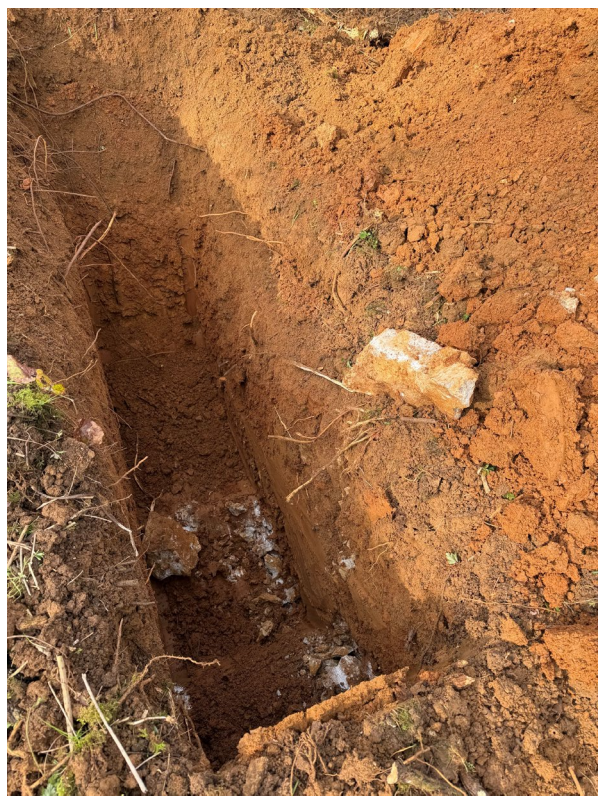
DV 2x110 kV BRESTANICA - HUDO SM117
SONDAŽNI RAZKOP S1

SONDAŽNI IZKOP	GLOBINA (m)	OPIS MATERIALA
S1	0,00 – 0,20	humus (korenine)
	0,20 – 2,00	peščena glina rjave barve
	> 2,00	kompakten apnenec
S2	0,00 – 0,20	humus
	0,20 – 1,50	peščena glina rjave barve
	> 1,50	kompakten apnenec
S3	0,00 – 0,20	humus
	0,20 – 3,00	peščena glina rjave do rdeče barve
S4	0,00 – 0,20	humus
	0,20 – 3,00	peščena glina rjave do rdeče barve

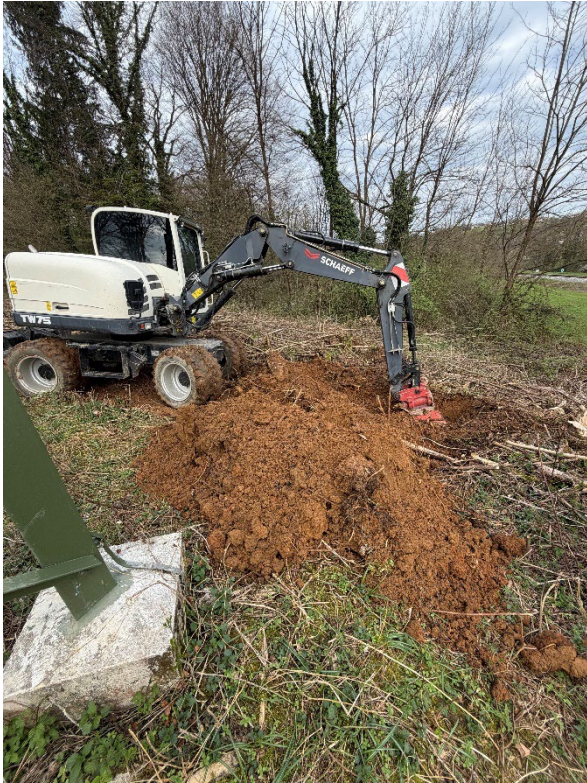
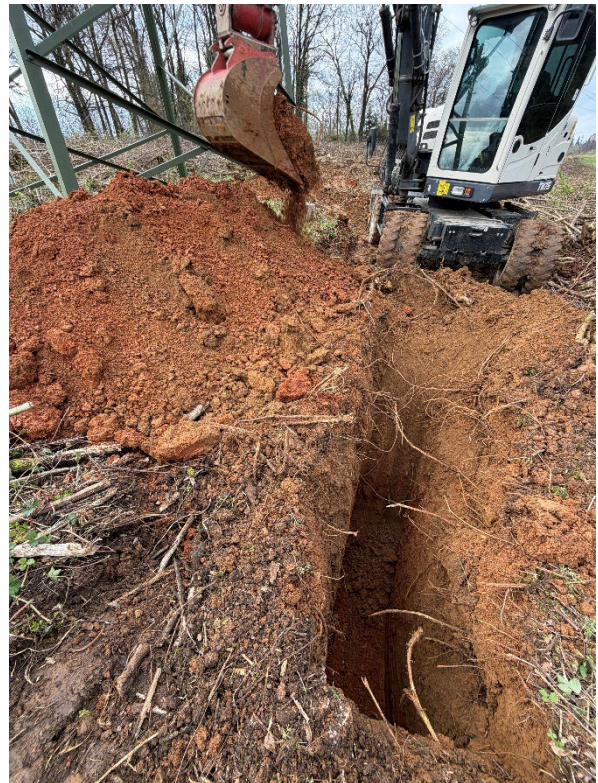
DV 2x110 kV BRESTANICA - HUDO SM117
SONDAŽNI RAZKOP S3

Zaradi poraščenosti terena ni bilo možno izvesti izkop v bližini noge N1 daljnovidnega stebra. Iz tega razloga sta si izkopa S3 in S4 bližje kot je bilo planirano. Stopnjo in globino zakraselosti ter razpokanosti apnenca ni možno ugotoviti z bagerskim izkopom. Iz tega razloga je v popisu podlaga opisana kot kompaktna.

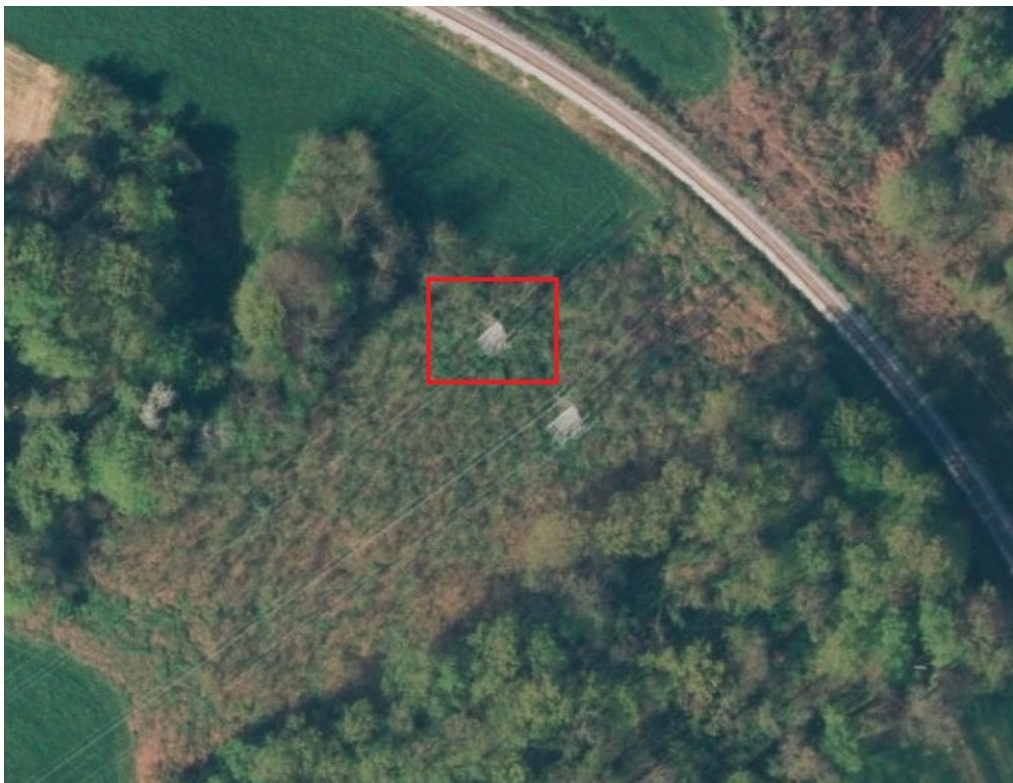
V sklopu raziskave je bilo izvedenih skupno 6 georadarskih profilov, zadnji profil je bil posnet z namenom pridobitve širše slike območja, medtem ko so bili ostali profili izvedeni okoli temeljev stebra. Profile smo razporedili tako, da so omogočili celovit vpogled v strukturo tal pod temelji. Interpretirani georadarski profili so predstavljeni v 3 poglavju poročila.

Slika 1: Lokacija meritve z georadarsko metodo. Z rdečo je označeno območje meritev okoli stebra.

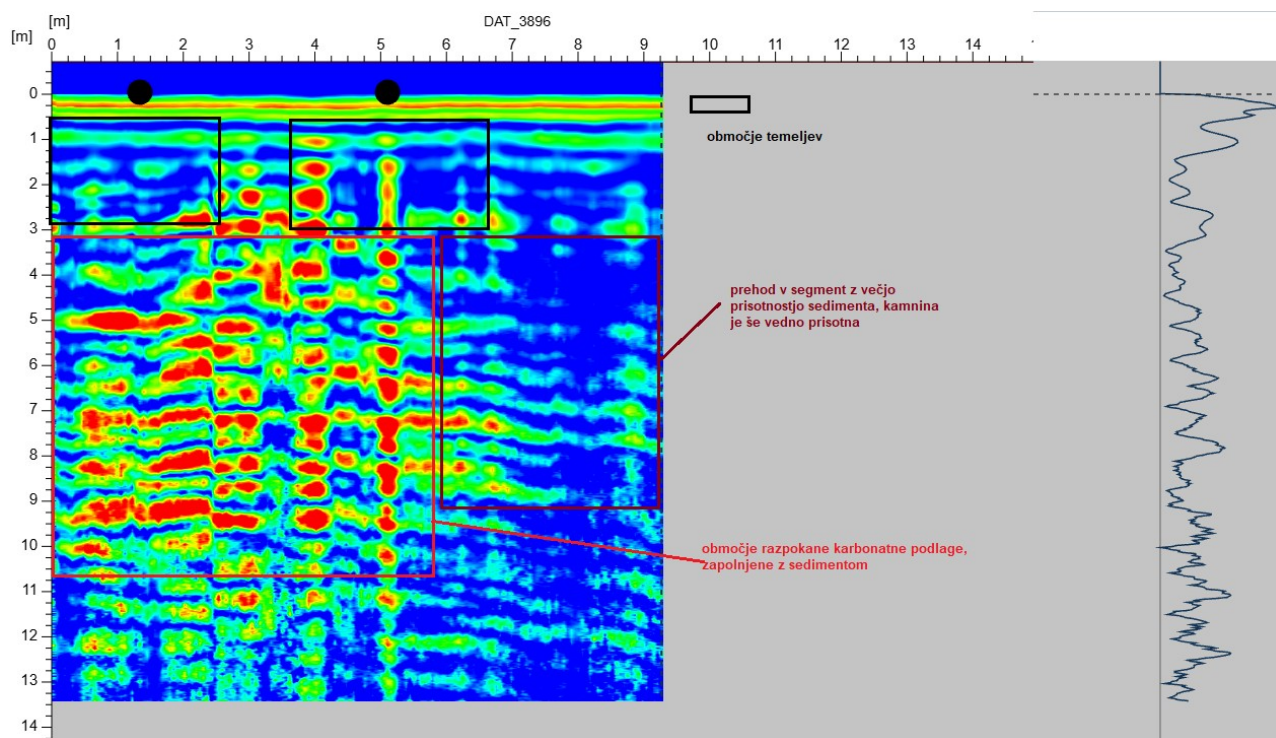
Georadarski profil 3896 je bil izmerjen pravokotno na georadarski profil 3895 in je prav tako potekal mimo elektrostebra na spodnji strani (stran železniške proge). Na podlagi dielektričnih lastnosti tal uporabljena hitrost širjenja elektromagnetnega signala je 0,07 m/ns. V profilu se nadaljuje že posneto stanje, ki jo je georadar posnel na koncu profila 3895, georadar je zaznal močno razpokano karbonatno podlago od globine 3 naprej, vse do globine okoli 10 metrov. Območje pod temelji, ki se nahajajo na globini okoli 2,9 m; temelji so umeščeni v območje, kjer preperela kamnina začne prehajati v močno

razpokano izrazito nehomogeno karbonatno podlago, ki je povsem zapolnjena s sedimentom. Na delu profila med 6 m in 9 m dolžine prevladuje sediment, z verjetnimi manjšimi kamninskimi vložki in razpokanimi bloki apnenca, zato lahko sklepamo, na podlagi meritve, da gre za večji zapolnjen kraški vsek ali razširjeno območje razpokanega apnenca v katerem prevladuje sediment. Temelj na dolžini profila na 5,1 m verjetno delno leži na razpokani, zapolnjeni kamnini, delno pa na sedimentu.

- ❖ Vsi trije profili 3896, 3897 in 3899 potrjujejo, da na območju N4 prevladuje zemljina nad hribino. Hribina je močno razpokana. Za temelj N1 je ugotovljeno, da najverjetneje leži delno na hribinski osnovi delno na peščeni glini.

Posebej pomembna ugotovitev je, da pod levim spodnjim temeljem (na strani železniške proge), kar je vidno iz profilov 3896, 3897 in 3899, pojavlja območje kjer sediment prevladuje nad kamnino oziroma kjer je kamninska osnova močno razpokana in zapolnjena s sedimentom. Podobna situacija je tudi pod desnim temeljem, kjer pa je kamninska osnova relativno bolj zvezna, manj prekinjena, vendar temelj po podatkih georadarja delno nalega na kamninsko osnovo, delno pa na sediment. Profil 3902 dodatno potrjuje, da ugotovljena nehomogenost ni omejena zgolj na območje temeljev, temveč predstavlja del širše kraške strukture, ki se lateralno razteza izven območja objekta.

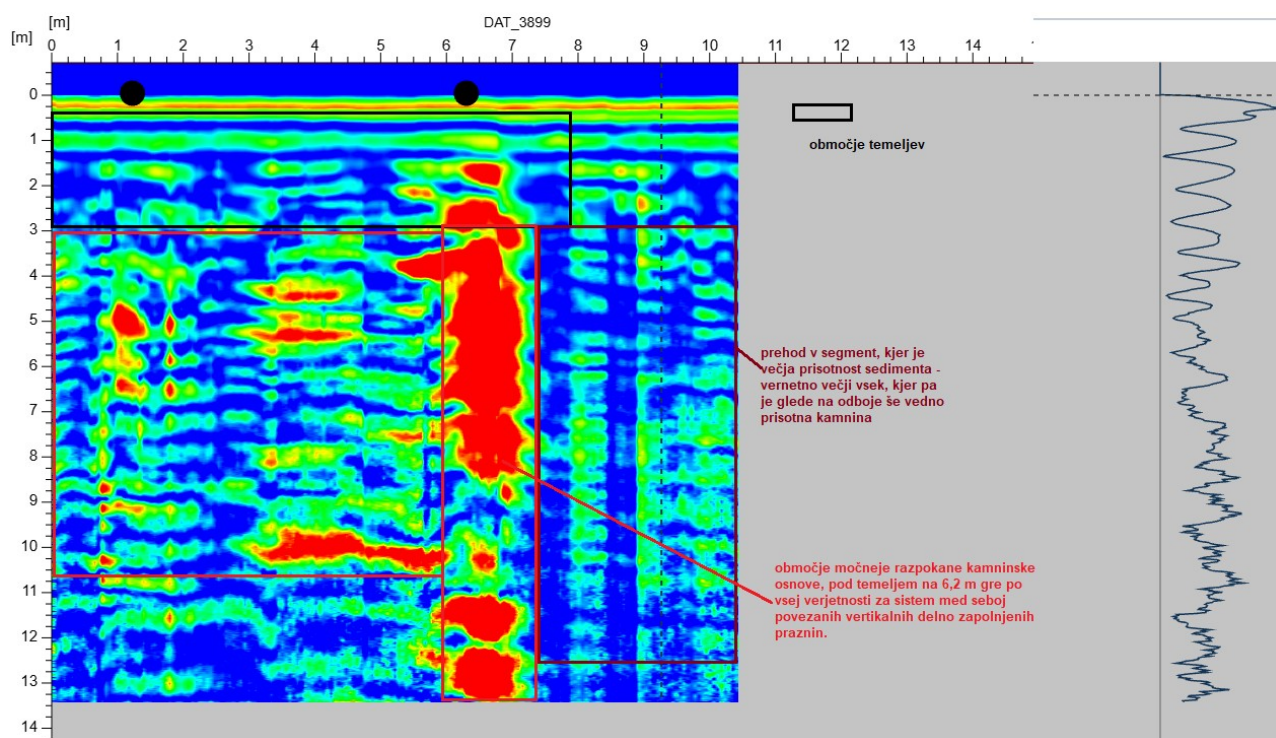
Georadarski profil 3899 je bil izmerjen diagonalno od začetka profila 3895 do konca profila 3897, torej desnega zgornjega vogala do levega spodnjega vogala elektro strebra. Na podlagi dielektričnih lastnosti tal uporabljena hitrost širjenja elektromagnetnega signala je 0,07 m/ns.

Pod površinskim slojem se nahaja prehodno območje, na globini med 1,2 do 3 m, kjer odboji postanejo delno prekinjeni in razpršeni; v tem primeru gre za že znano območje preperele kamnine in zgornjemu pasu razpokane karbonatne podlage; po celotnem delu so prisotne zapolnitve razpok z sedimentom.

V območju pod 3 m globine je georadar ponovno zaznal izrazito heterogenost karbonatne kamninske osnove. V levem delu profila, na dolžini med 1,5 in 3,5 m prevladuje razpokan apnenec; kamnina iz preperele prehaja v razpokano karbonatno podlago na globini med 3 in 3,5 m globine; razpoke so zapolnjene s sedimentom. V srednjem delu profila, na dolžini profila med 3,5 in 6 m; signal je bolj homogen, z manjšo amplitudo in slabšo kontinuiteto odbojev, kar je značilno za sedimente (gline, ilovnat material). Med 6 in 7,5 m dolžine profila je georadar zaznal vertikalno strukturo, kjer gre verjetno za vertikalni sistem med seboj povezanih delno zapolnjenih praznin, ki sega vsaj do globine 8 m. V delu profila med 7,5 in 9 m se ponovno pojavijo odboji, ki kažejo na prisotnost razpokane kamnine, zato gre v tem delu predvsem za prehodno območje, kjer se sta prisotnost razpokane kamnine in sedimenta povsem prepletena in je podlaga heterogena.

Območje temeljev se nahaja približno na 1,2 m in 6,3 m dolžine profila. Levi temelj je umeščen v območje, kjer prevladuje razpokan apnenec z relativno boljšo kontinuiteto. Nasprotno pa je desni temelj umeščen v območje izrazite anomalije in prehodnega območja, kjer se razpokan apnenec prepleta s sedimentnimi zapolnitvami. Podlaga v tem območju je izrazito heterogena.

Kot ključno je treba izpostaviti prisotnost vertikalne anomalije, kot tudi heterogeno strukturo tal in izmenjavanje sedimenta in razpokane kamnine. Takšna neenotnost podlage je ključna povečanje verjetnosti diferencialnih pomikov temeljev.

- ❖ Temelji stebra so na globini ca 3,0 m.
- ❖ V posameznih profilih, zlasti v profilu 3899 na območju N4, so registrirane anomalije, ki jih lahko opredelimo kot sistem povezanih vertikalnih razpok ali delno z glino zapolnjenih kavern.

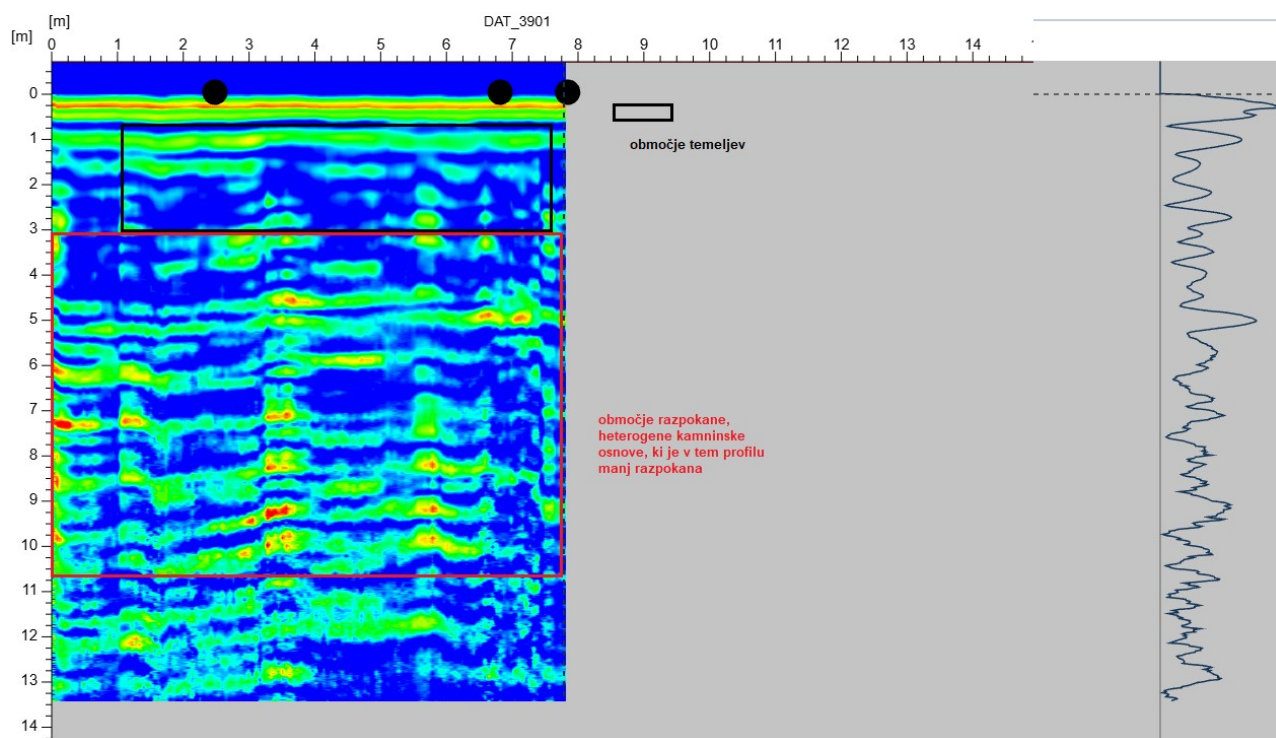
Georadarski profil 3901 je bil izmerjen na zgornji stranici elektro stebra, med pravokotno na profila 3895 in 3897. Na podlagi dielektričnih lastnosti tal uporabljena hitrost širjenja elektromagnetnega signala je 0,07 m/ns. Pri tem profilu je potek karbonatne podlage, ki je še vedno razpokana, bolj zvezen, brez večjih prisotnih anomalij, nikjer na profilu ni zaznati območij, kjer bi bil v večji meri prisoten sediment v vseku ali močno razpokanem apnencu. Območje temeljev se nahaja približno na 2,5 m in 6,7 m dolžine profila. Levi temelj je umeščen v segment z manj razpokano kamnino. Desni temelj pa se nahaja v območju heterogene karbonatne podlage, kjer so prisotne lokalne spremembe v strukturi kamnine in možne zapolnitve razpok, vendar brez izrazitega prehoda v območje, kjer prevladuje sediment.

Zaključimo lahko, da je kamninska osnova v celotnem prerezu sicer razpokana in heterogena, vendar v primerjavi z drugimi profili (zlasti 3897 in 3899) manj izrazito prekinjena in brez večjih kraških struktur.

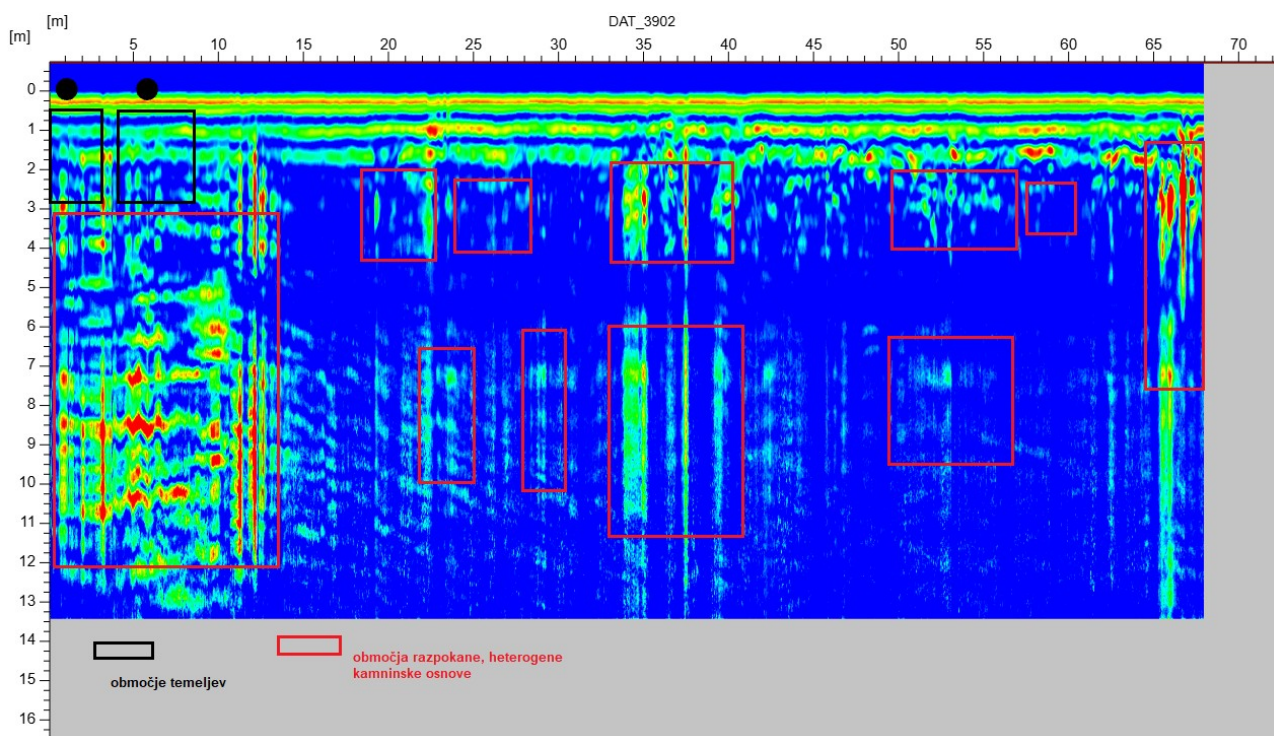
Georadarski profil 3902 prikazuje razširjeno sliko geološke zgradbe na območju stojnega mesta elektro stebra in njegove širše okolice. Profil se začne v območju temeljev, ki se nahajajo na začetku profila (približno 1 do 5,5 m dolžine profila), in se nadaljuje v smeri izven neposrednega vplivnega območja konstrukcije. Globine so določene z uporabo efektivne hitrosti širjenja elektromagnetnega signala 0,07 m/ns.

V začetnem delu profila (približno 1 do 5,5 m dolžine profila), kjer se nahajajo temelji, je kamninska osnova izrazito heterogena. Reflektorji so neenakomerni, mestoma prekinjeni kar kaže na razpokan apnenec z lokalnimi zapolnitvami. Prisotni so tudi vertikalno organizirani odboji, ki lahko predstavljajo razpoke ali vertikalne kraške strukture. Podlaga v tem območju je izrazito heterogena.

V območju med 6 in 25 m dolžine profila je prisotno območje cona z zmanjšanimi odboji in slabšim difuznim odzivom. Ta segment je interpretiran kot območje, kjer je povečana prisotnost sedimenta, ki zapolnjuje kraške nepravilnosti. Gre za razširjeno sedimentno zapolnjeno kraško območje, v kateri je kamninska osnova manj izrazita in močno razpokana.

V srednjem delu profila, na dolžini med 25 in 60 m, odboji postanejo bolj zvezni, vendar še vedno dokaj neenakomerni. To kaže na razpokan apnenec z manjšo stopnjo zapolnitev, kjer kamnina ponovno postane prevladujoča, čeprav je še vedno heterogena.

V desnem delu profila, na dolžini profila med 60 in 75 m se ponovno pojavi povečana heterogenost, z izrazitejšimi vertikalnimi odboji in lokalnimi anomalijami. Ta segment predstavlja dodatno kraško nepravilnost ali razpokano območje, kjer je kamninska osnova ponovno bolj razčlenjena.
