| Naziv | <b>Izvedbeni načrt za zaščito ceste pred padajočim kamenjem na R2-424/1166 Boštanj - Planina v km 14,300</b> |
| Vrsta dokumentacije | IZN- IZVEDBENI NAČRT |
| Elaborat | <b>INŽENIRSKO GEOLOŠKI ELABORAT</b> |
| Št. poročila | 0879-199/2025 |

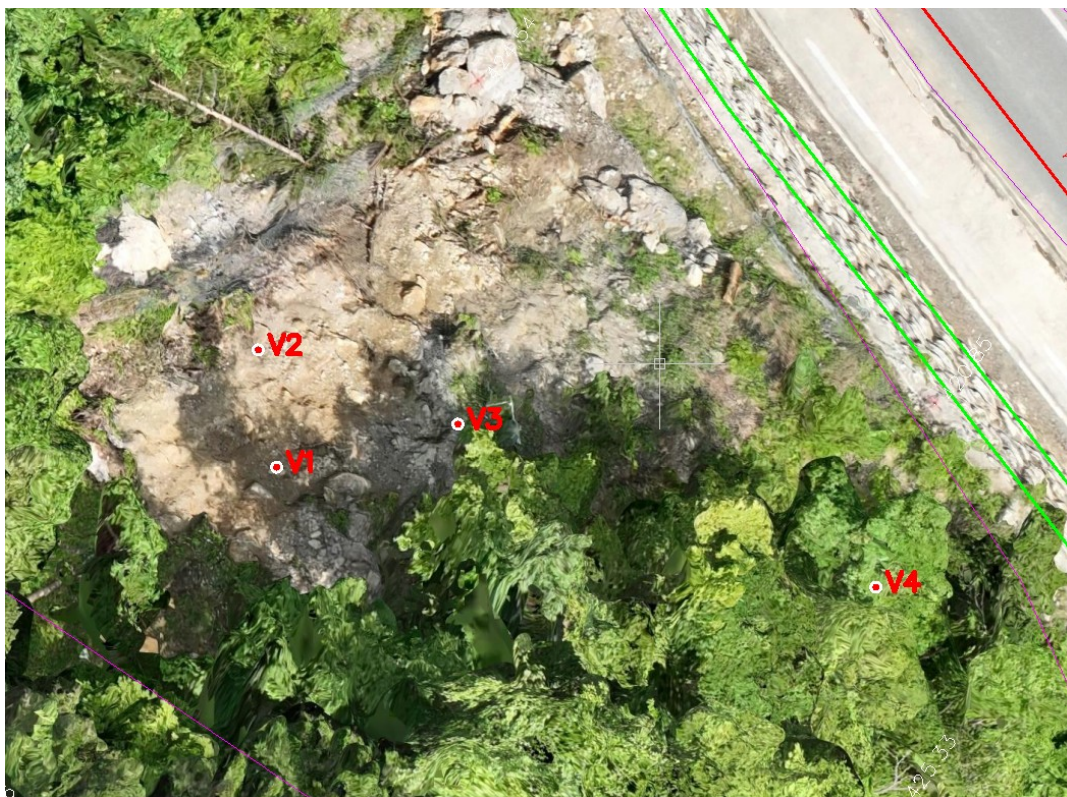
Slika 7: Lokacija vrtin (Ribičič, 2025)

Za določitev geomehanskih razmer (debeline preperine) se je na plazu izvedlo 4 preiskovalne vrtine z uvrtnjem IBO sider, premera 32 mm. 3 vrtine se je izvedlo na območju preteklega podora, še 1 vrtina se je izvedla na levem delu plazu.

- V1: 4 m zemlje, 4 m mehka skala, 1.5 m trda samica, 0.5 m mehka skala
- V2: 1m srednje trda skala, 2 m zemlje, 1 m mehka skala, 4 m preperina, 1.5 m mehka skala, 0.5m kompaktna podlaga
- V3: 5 m zemlje, 1 m mehka skala, 0.5 m zemlja, mehka skala, 1.5 m skala, 2 m trda skala
- V4: 4.5 m zemlje, 3.5 m mehka skala, 2m trda skala, 1.5 m mehka skala, 0.5 m trdna skala.

Na podlagi vrtin je bilo ugotovljeno, da do preiskane globine ni kompaktne kamninske podlage. V vrhnjem delu je plast gruščev večinoma debeline med štirimi in petimi metri, nato tla sestavlja mehkejša kamnina (predvidevamo, da skrilavi glinavec oz. peščenjak), ki se izmenjuje z dolomitom.

Zaradi tektonske prizadetosti dolomita v podlagi, in predhodnih plazenj na posamezni vrtini, ni bilo mogoče z gotovostjo ugotoviti, kje je kontakt plazine s podlago. Na tej lokaciji namreč nimamo opraviti (kot je običajno) s stanjem, ko se preperinski pokrov in podlaga po lastnostih (sestave in trdnosti) močno razlikujeta. Ocenjujemo, da je drsna ploskev plazu najbolj verjetno na globini med štirimi in petimi metri pod površino.

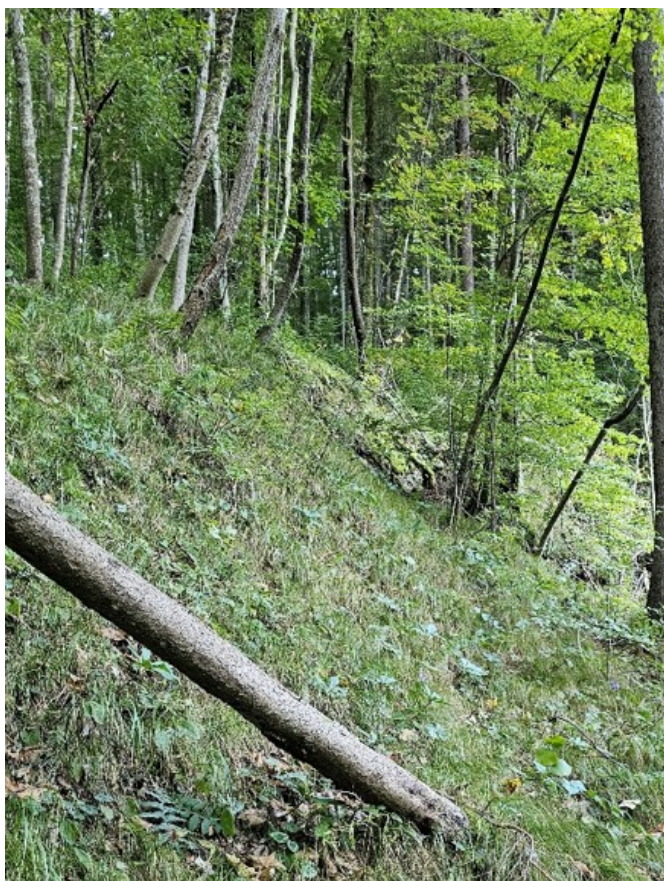
Slika 8: Zgornji odlomni rob starega plazu (Ribičič, 2025)

Pregled mikrolokacije aktivnega plazu je pokazal, da se je sprožil na območju starega plazenja. To dokazujejo na terenu vidni ostanki starih zgornjih odlomnih robov (v obliki stopnic na pobočju). Na sliki spodaj je prikazan najvišji odlomni rob z značilno sabljasto rastjo dreves, ki kažejo na plazenje med njihovo rastjo. Nad najvišjim robom se naklon pobočja zmanjša. Rast dreves (posebno smrek) je nad njim navpičen, kar kaže da v zadnjih desetletjih višje od odlomnega roba plazenje ni nastopalo.

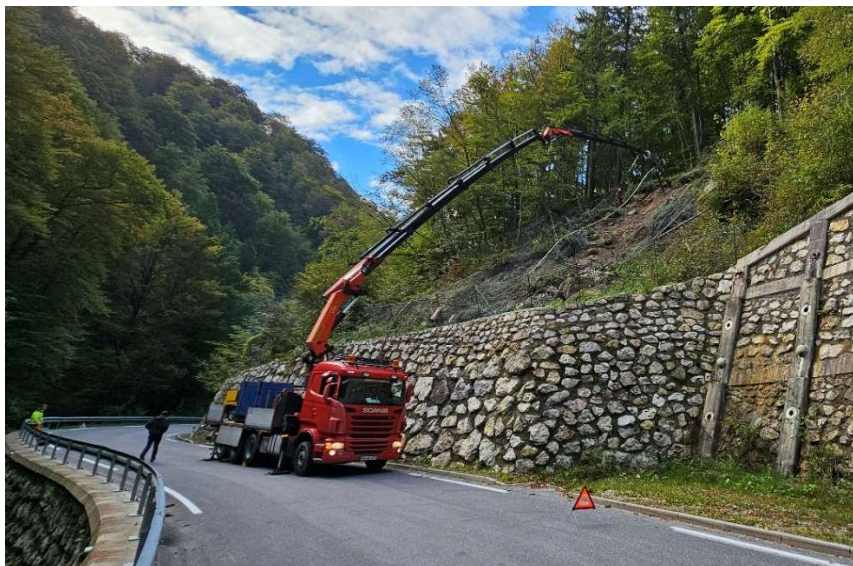
*Slika1: Položaj plazu nad skalno zložbo in vrtanje vrtnice V<sub>1</sub>.*

Dne 8.10.2025 sem opravil inženirskogeološki ogled plazu, ki se je aktiviral nad skalno zložbo, ki se nahaja na regionalni cesti R2-424 na stacionaži 14,300 km (*slika 1*).

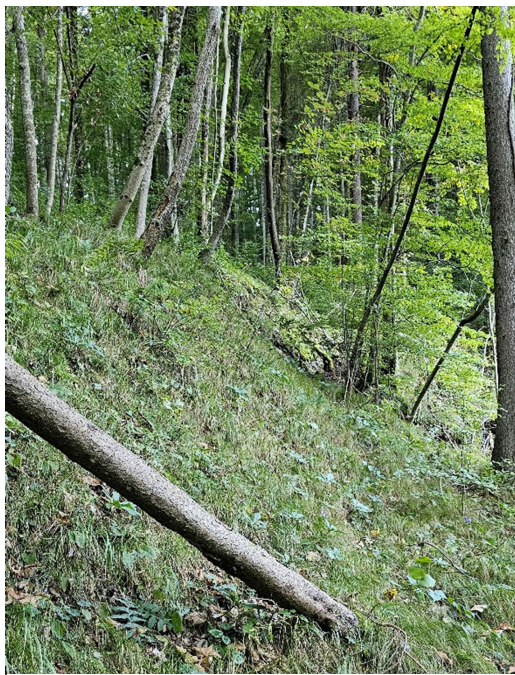
*Slika2: Zgornji odlomni rob starega plazu*

To dokazujejo na terenu vidni ostanki starih zgornjih odlomnih robov (v obliki stopnic na pobočju). Na *sliki 2* je prikazan najvišji odlomni rob z značilno sabljasto rastjo dreves, ki kažejo na plazenje med njihovo rastjo. Nad najvišjim robom se naklon pobočja zmanjša. Rast dreves (posebno smrek) je nad njim navpičen, kar kaže da v zadnjih desetletjih višje od odlomnega roba prikazanega na *sliki 1* plazenje ni nastopalo.

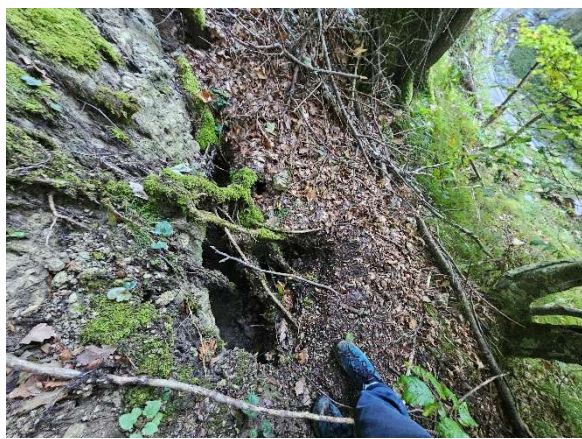
*Slika 5: Zaledna razpoka na zgornji strani plazu*

Stanje na površini telesa plazu je razvidno iz *slike 4* in spodnjih slik. Na vrhnjem delu plazu je več zaporednih odprtih odlomnih razpok. Ena od njih je prikazana na *sliki 5*.

Gola površina plazu brez rastlinja, razpoke na plazu, valovita površina so in bodo vzrok povečane infiltracije padavinske vode v telo plazu, ki je pred sprožitvijo plazu večinoma površinsko otekala po strmi brežini. Ob bolj ekstremnih padavinskih razmerah bo nastala za kamnito zložbo občasna podtalna voda in bodo zato narasli tudi vodni tlaki na podporno konstrukcijo ob cesti.

Eden izmed sanacijskih ukrepov je zato preprečevanje infiltracije padavinske vode z ureditvijo površine, ki zajema: *zabitje razpok in zapolnitev s neprepustno zemljino, odstranitev večjih skal dolomita, poravnava površine v enakomeren nagib in izvedba površinske zatravitve.*

Drug osnovni sanacijski ukrep je ustavitev nadaljnjega plazenja, ki lahko povzroči širjenje plazu navzgor v pobočje. *Primerni sanacijski ukrep je prekritje plazu s težko mrežo, ki je v rastru ~3 x 3 m, sidrana v podlago. Dolžina sider naj se prilagaja sestavi tal na mestu sidranja, tako da sidro sega najmanj 1,5 m v tršo podlago.*
