### 20 Elaborat 20.3 Elaborat začasne prevoznosti

Elaborati za zagotovitev prevoznosti v Občini Brda,  
JP 520701 Gradno (ID 1466532) - P11

048-26

048-26-203

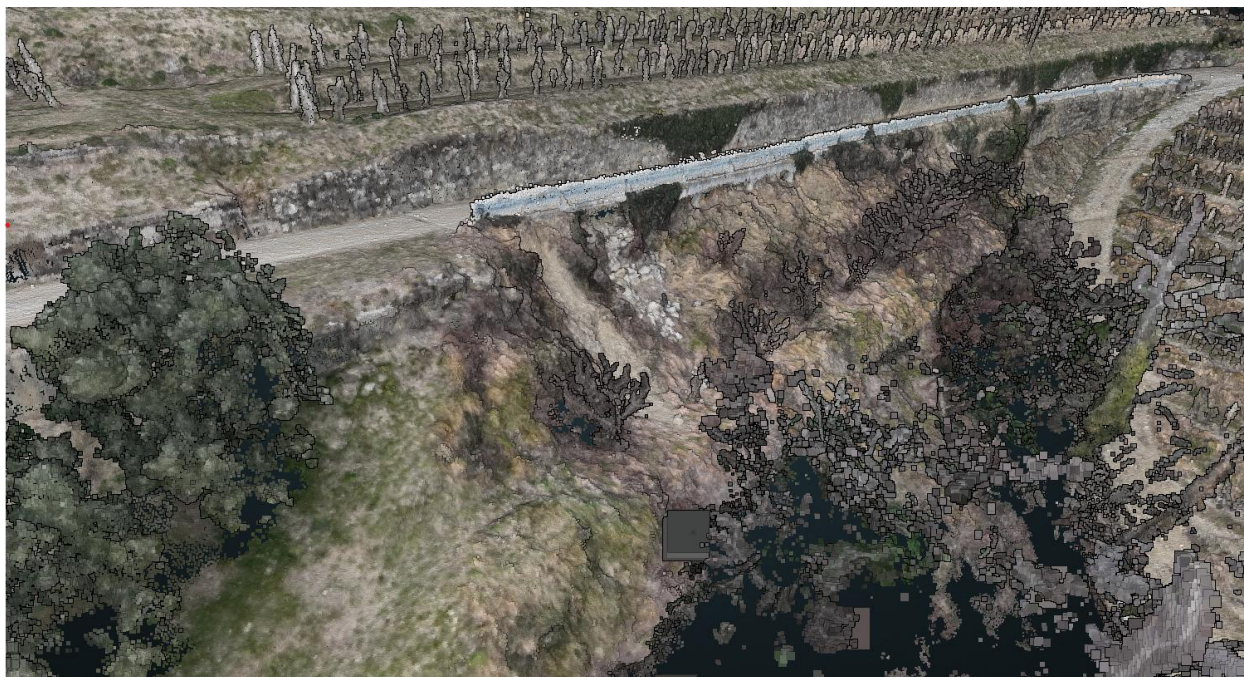
Slika 1: Zračni posnetek območja poškodb

Predmet projekta je sanacija pobočnega masnega premika v obliki podora znotraj prioritete 11, ki se je sprožil ob intenzivnih padavinah med 16. in 18. 11. 2025 pod javno potjo JP 520701 Višnjevik – Gradno, pred zaselkom Gradno. Lokacija podora je določena s predstavitvenimi koordinatami E 385893, N 99066 (D48/GK). Okvirne dimenzije novega masnega premika znašajo dolžina 10 m, širina 5 m in globina 0,5 m, skupna dolžina prizadetega odseka ceste pa znaša cca 32 m. Cesta je edina asfaltirana in primerna dostopna pot do zaselka Gradno; za interventne razmere obstaja za posebna vozila rezervni dostop po kolovozu. Na cestišču so vidni posedki in izpodkopano cestišče, kar predstavlja resno tveganje za varnost prometa.

Posledice dogodka na cestišču so vidni posedki in izpodkopano cestišče. Okvirne dimenzije novega masnega premika v letu 2025 znašajo: dolžina 10 m, širina 5 m in globina 0,5 m. Skupna dolžina prizadetega odseka obravnavane ceste znaša cca 10 m, manjše poškodbe so prisotne tudi na širšem odseku. Obstaja nevarnost regresivne erozije in spodjedanja vozišča, ki se širi navzgor proti višji brežini, kar neposredno ogroža strukturno stabilnost celotne konstrukcije ceste.

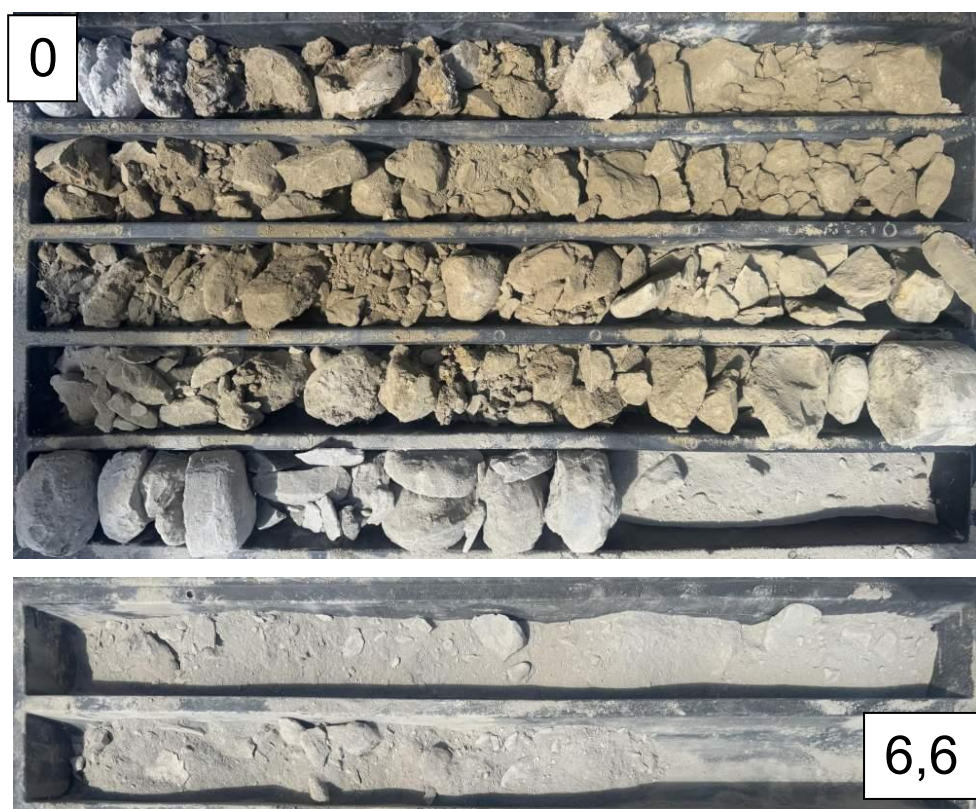
Na osnovi sondažne vrtine V-11 je določen naslednji okvirni plastni geomehanski model:

Slika 2: Vrtina V-11

V okviru raziskav je bila dne 7. 5. 2026 izvedena sondažna vrtina V-11 na lokaciji pobočnega premika pred zaselkom Gradno (koordinate x = 385.892,86; y = 99.068,81; EPSG:3794). Vrtina je razkrila plastni profil terena (glej geomehanski model spodaj). V skladu s priporočili poročila DTP in obsegom storitev po povabilu Občine Brda se predvidi izvedba dodatnih terenskih in laboratorijskih geomehanskih raziskav (SPT, vlažnost, zrnavost), ki bodo podlaga za stabilnostno analizo brežine, statično analizo ceste in določitev dejanskih podpornih ukrepov.
