| <b>Objekt:</b> | Cesta R2-428, odsek 1252 Sestre Logar – Pavličovo sedlo |
| <b>Del objekta :</b> | odsek km 2,919 – km 3,026 – območje plazu »JEZERA I« - pilotna stena v dolžini 69,60 m - SANACIJA |
| <b>Vrsta načrta :</b> | 0/2 Zbirni načrt gradbeništva |
| <b>Št. projekta :</b> | 11-649/26 |

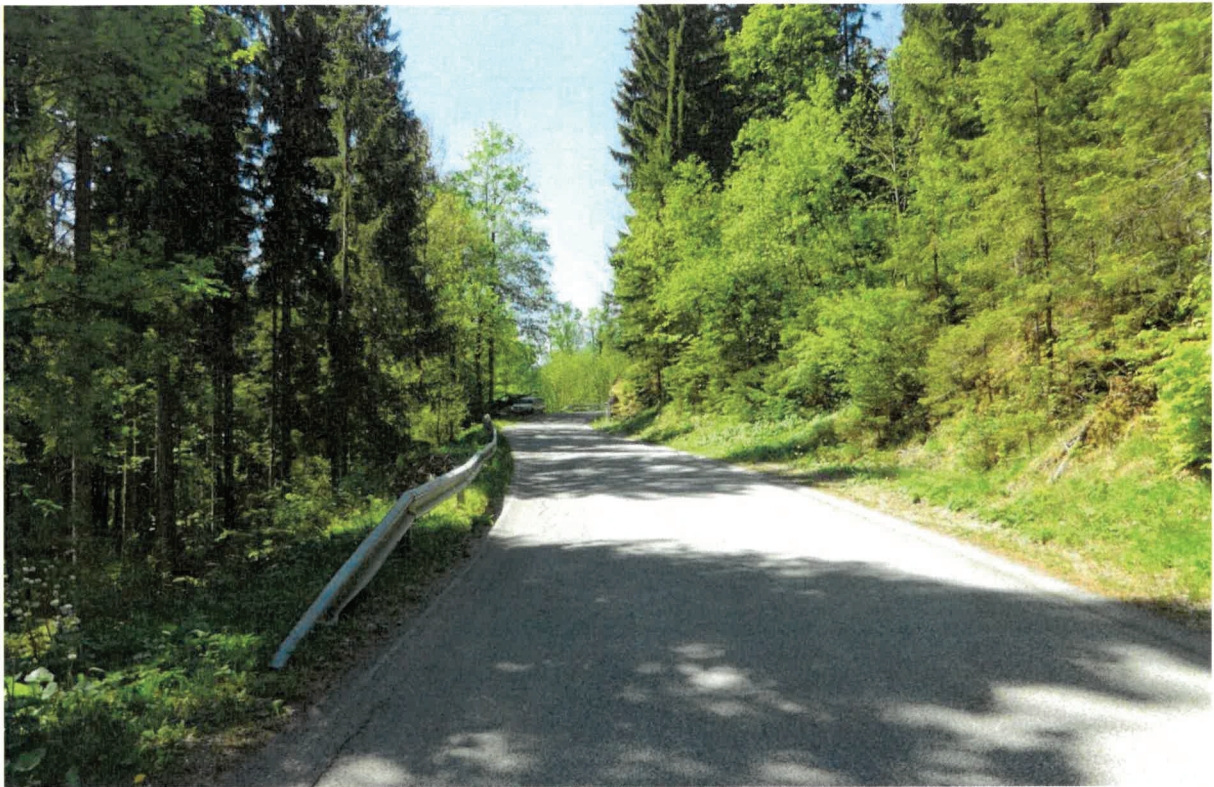
*slika 1: pogled na cestni odsek na območje plazu iz km 2,950 v smeri Pavličevega sedla – PRED IZGRADNJO PILOTNE STENE (maj 2017)*

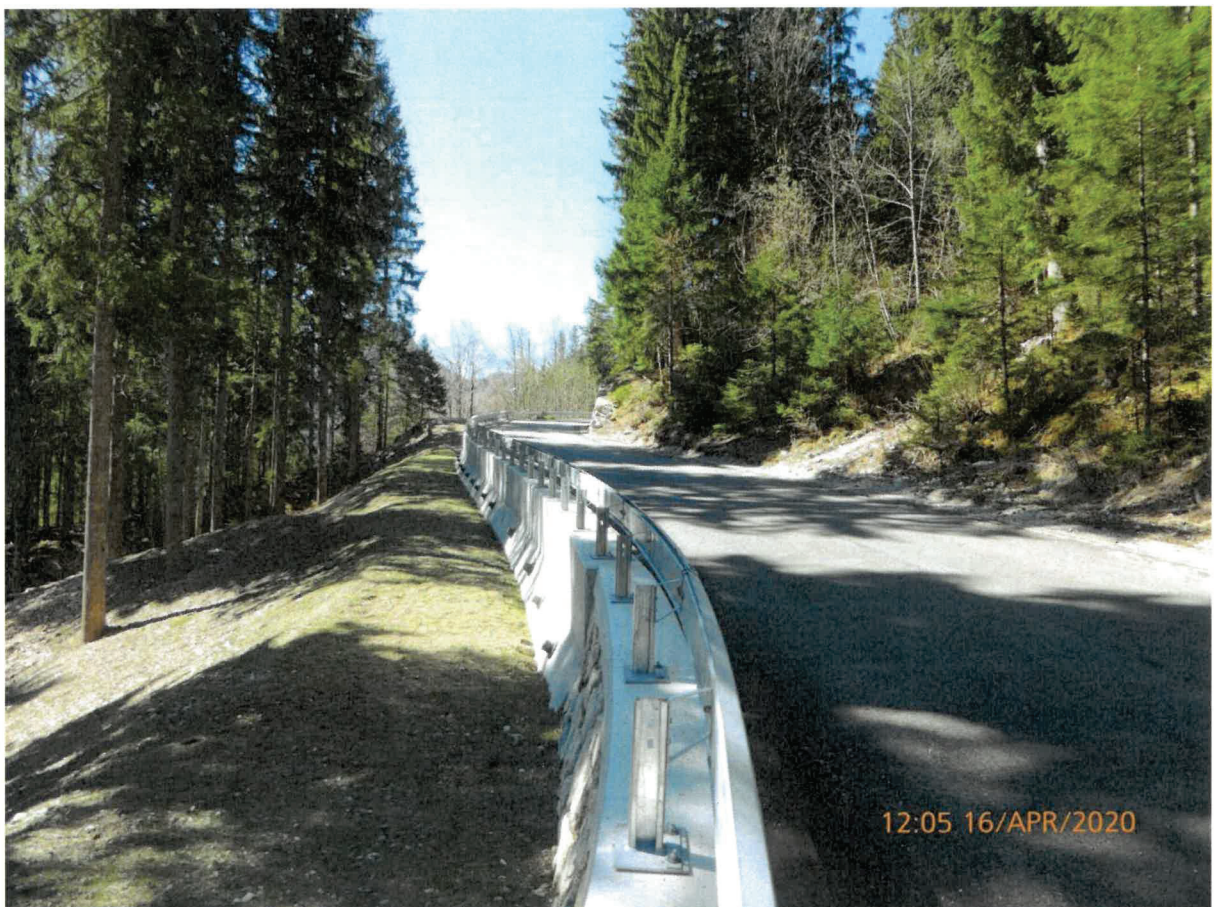
*slika 1a: pogled na cestni odsek na območje plazu iz km 2,950 v smeri Pavličevega sedla – PO IZGRADNJI PILOTNE STENE (april 2020)*

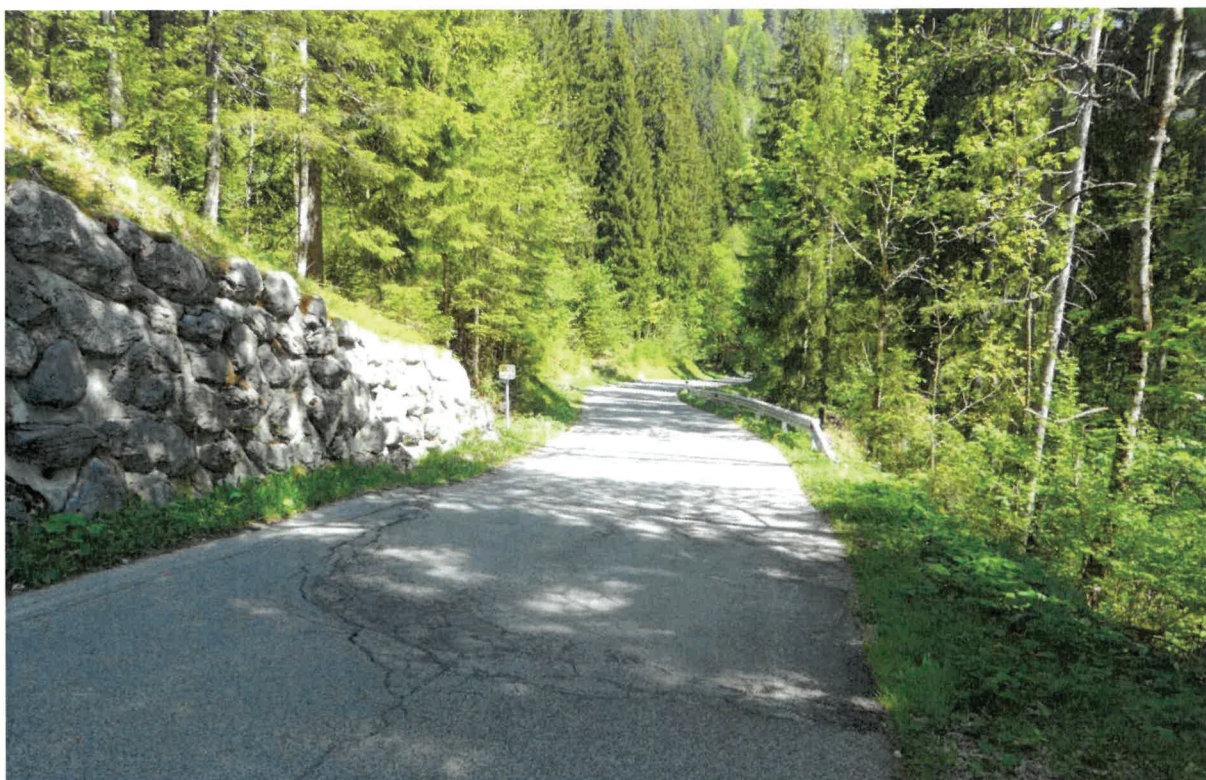
*slika 2: pogled na cestni odsek na območju plazu od odlomnega roba v km 3,015 v smeri proti Sestram Logar – PRED IZGRADNJO PILOTNE STENE (maj 2017)*

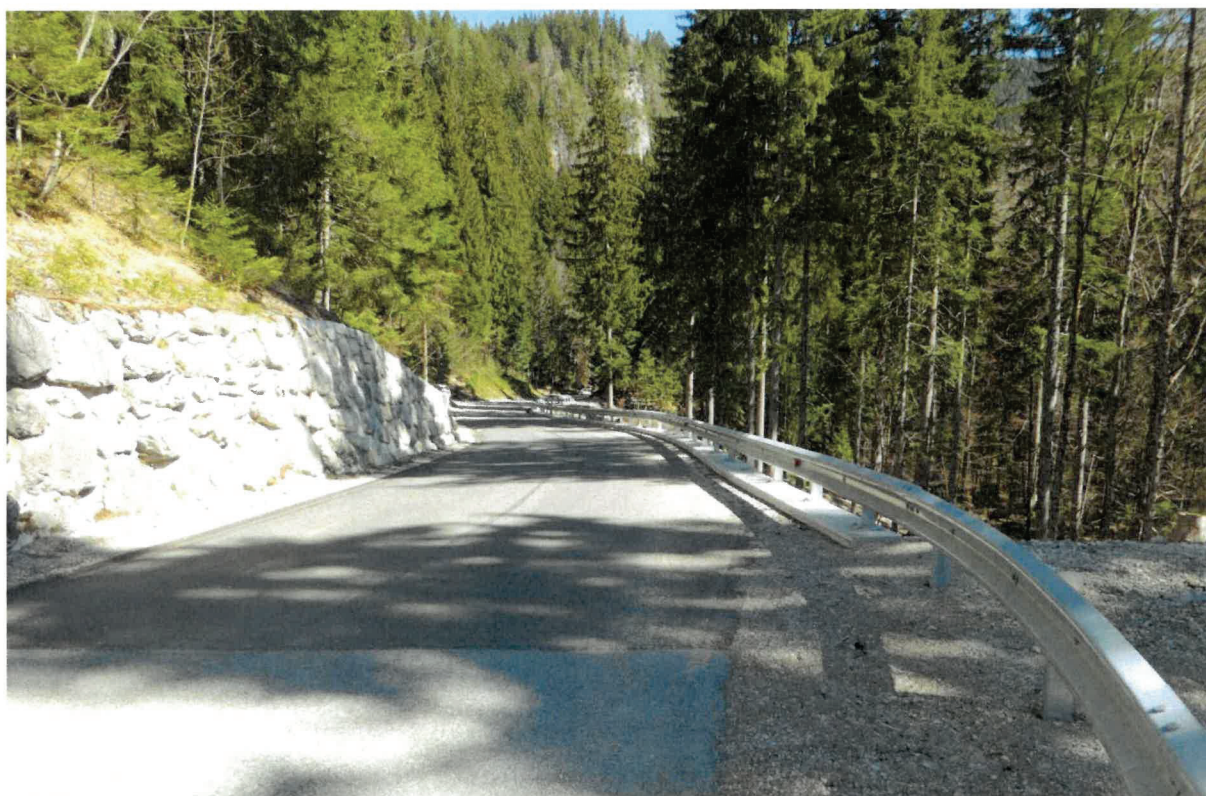
*slika 2a: pogled na cestni odsek na območju plazu od odlomnega roba v km 3,015 v smeri proti Sestram Logar – PO IZGRADNJI PILOTNE STENE (april 2020)*

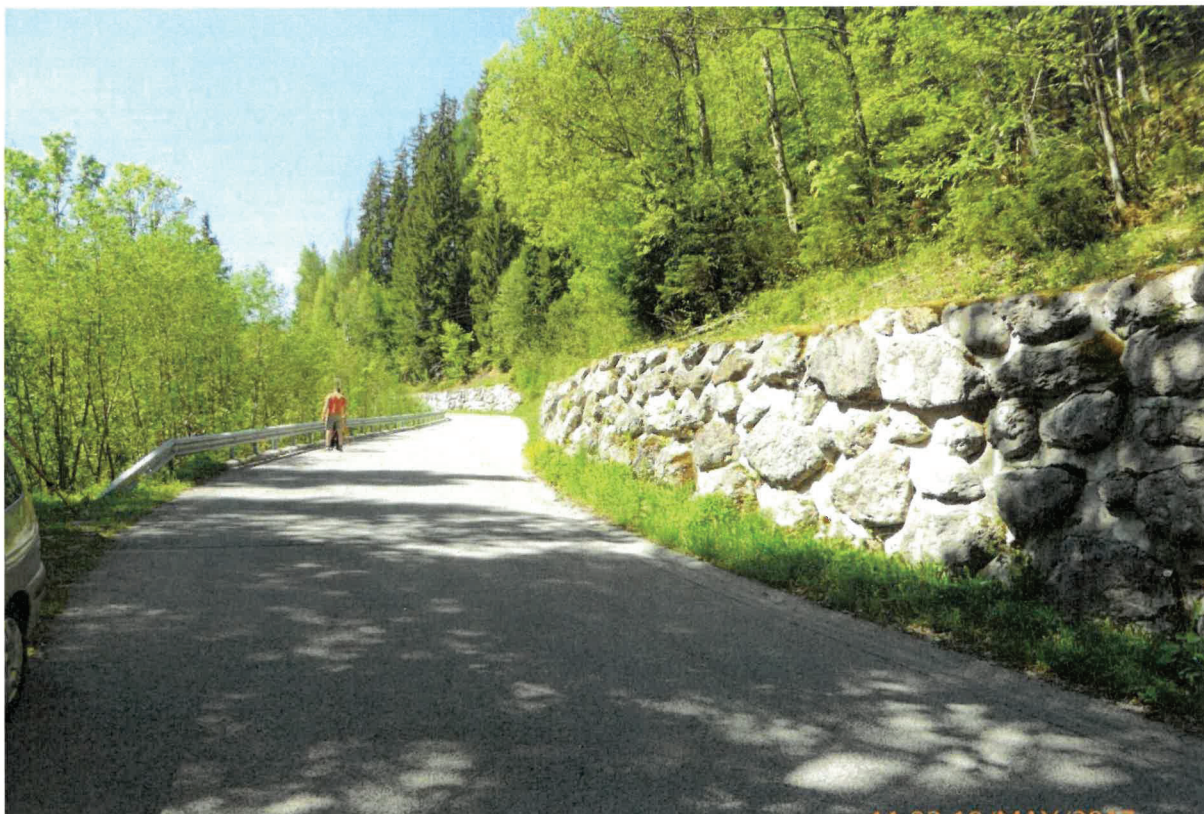
slika 3: pogled na cestni odsek od km 3,015 v smeri proti Pavličevem sedlu – že s pilotno steno sanirani odsek ceste – PRED IZGRADNJO PILOTNE STENE (maj 2017)

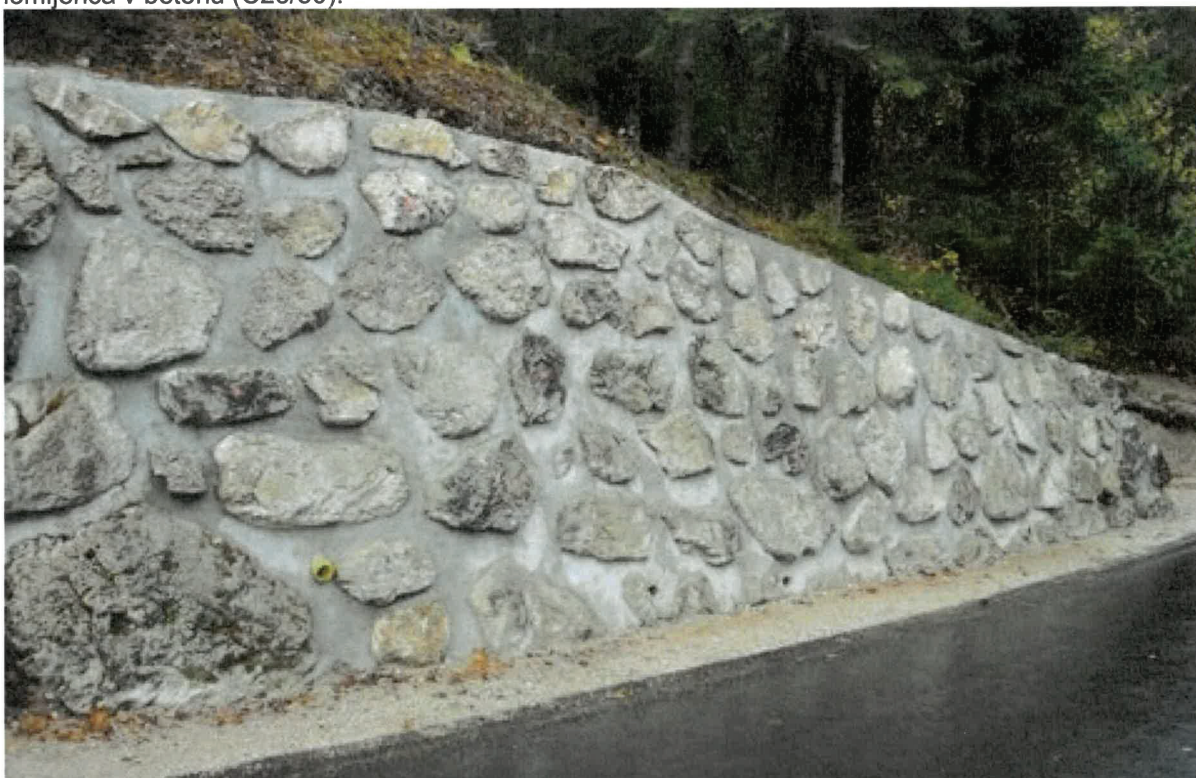
slika 4: čelni pogled na del obnovljene kamnite zložbe - PO IZGRADNJI PILOTNE STENE (april 2020)

Zaradi premikov, ki jih je povzročil plaz grušča, je prišlo do poškodovanja konstrukcije – preloma na mestu odlomnega roba na vozišču, cca 7,00 m od začetka kamnite zložbe. Prelom konstrukcije je bil najizrazitejši in po vsej višini vidnega dela konstrukcije na lokaciji odlomnega roba, proti začetku zložbe v km 3,0 pa so bile vidne tudi horizontalne razpoke. Širina razpok lokalno je presegala 10 cm, so se pa vse deformacije dogajale v vzdolžni smeri konstrukcije. Deformacij konstrukcije v prečni smeri (izrivljanja konstrukcije) ni bilo opaziti.

Po dograditvi pilotne stene se je poškodovani del kamnite zložbe v dolžini cca 7,00 m odstranil do temelja, razpoke v betonskem temelju se je saniralo - zalilo z ustrezno betonsko mešanico (beton C25/30), nato pa se je odstranjeni del konstrukcije na novo pozidalo s predhodno odstranjenimi kamnitimi bloki v betonu C25/30. Zaledni del konstrukcije se je izvedel v betonu (debelina betonskega sloja ~ 0,30 m, armirano z mrežno armaturo). Fuge med kamnitimi bloki so zafugirane s cementno malto.

Poškodba – razpoka na novo zgrajeni kamniti zložbi med profiloma P7 in P8 se sanira z ijeciranjem cementne malte.

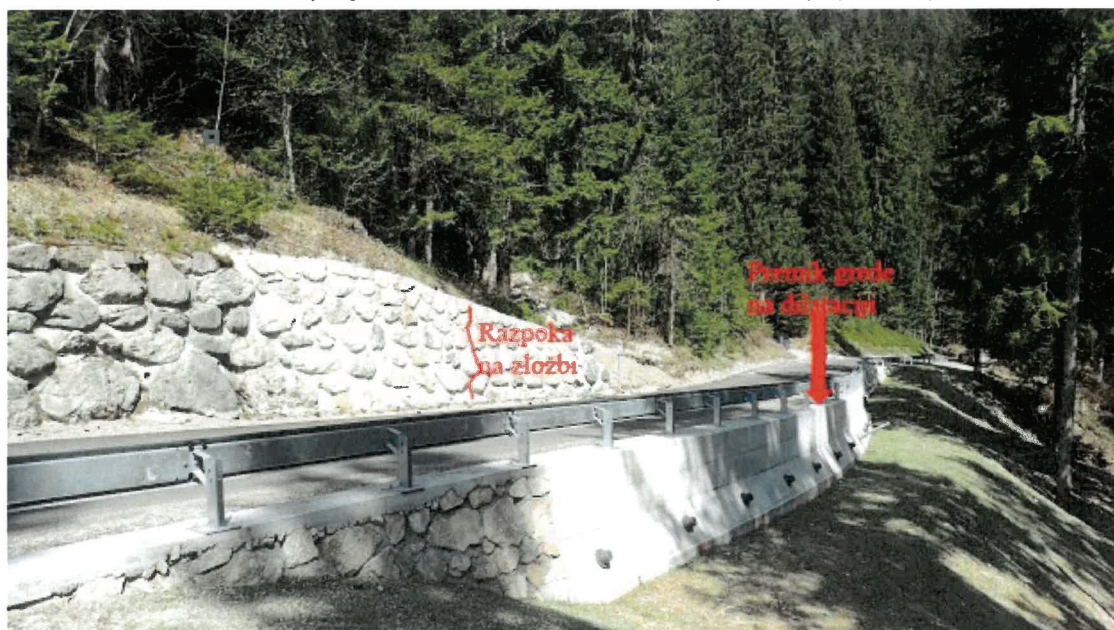
slika 5: lokacija opaženih premikov

*Dne 22.04.2020 smo na objektu: Sidrani pilotna stena Jezera 1 na cesti R2-428/1252 Sestre Logar-Pavličevo v km 3,000 skupaj z notranjo kontrolo izvajali ponovne meritve elektropornosti vgrajenih trajnih geotehničnih sider ter pri tem opazili premik AB grede na dilataciji. Zaradi premika se je dilatacijska fuga razširila za več kot  $1\text{ cm}$  prav tako je pri isti dilataciji opazen odmik AB grede od asfalta. V območju opažene deformacije je na zgornji strani ceste nastala tudi vertikalna razpoka na oporni kamniti zložbi.*

*Ker se na obravnavani kampadi AB grede nahaja tudi mersko sidro S12 je bil izveden odčitek sile v merskem sidru pri čemer smo ugotovili da je sila iz  $P_0 = 450\text{ kN}$  padla na  $190\text{ kN}$ , kar nakazuje na delno porušitev sidra!*

*Predlagamo da se nemudoma izvede meritve na vgrajenih inklinometrih, vzpostavi opazovanje ter obvesti Naročnika in projektanta o nastalih deformacijah ter popuščanju merskega sidra.*
