**NASLOVNA STRAN NAČRTA**  
**Elaborat**  
**20.1 Geološko geomehanski**  
**elaborat**

| naziv gradnje | Izdelava projektne dokumentacije IZN za Sanacija JP 520931 Golo Brdo - Breg, PLAZ; ID 1467011 (Plaz 7, Breg pri Golem Brdu), Občina Brda |
| številka načrta | 079-26-201 |

### 20.1 Geološko geomehanski elaborat

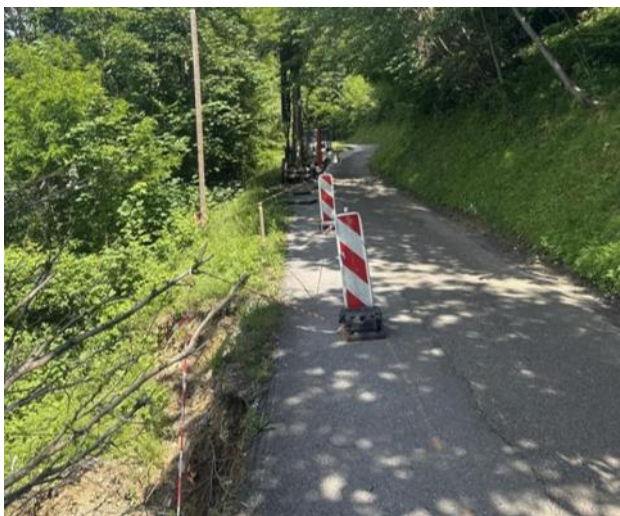
Zgornji odlomni rob plazu se nahaja neposredno na robu vozišča, ki je zaradi tega poškodovano in delno nedostopno. Ocenjene dimenzije plazišča so: dolžina cca. 17 m, širina cca. 10 m, globina do cca. 2 m.

Slika 6: Poškodbe cestišča

Obstoječa trasa je širine cca 3 m. Razpoke v asfaltu se mestoma pojavljajo ob robu vozišča in so ponekod tudi sanirane. Za potrebe trajne sanacije bo potrebna izvedba podporne konstrukcije, ki se jo temelji v kompaktno hribino. Zato smo predvidene geomehanske karakteristike preverili s povratno analizo globalne stabilnosti.

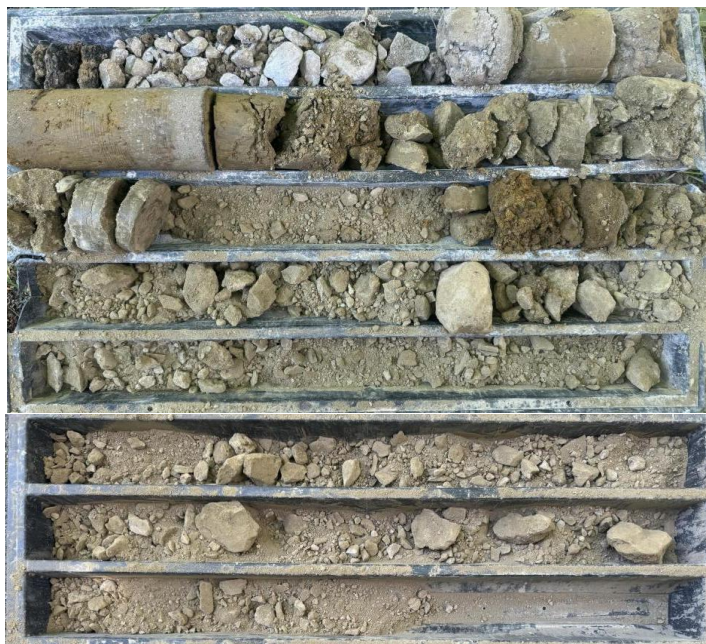
- **Sondažna vrtina V-1:**

- 0,0 – 0,07 m: asfalt
- 0,07 – 0,6 m: siGr zameljen drobljenec, sive b., kosi do 32 mm, posamezni večji
- 0,6 – 1,5 m: cl glina trdne konsistence, oker barve, posamezni drobci grušča do 5 mm
- 1,5 – 2,8 m: preperina hribine
- 2,8 – kompaktna hribina (dolomit) rjavo sive barve

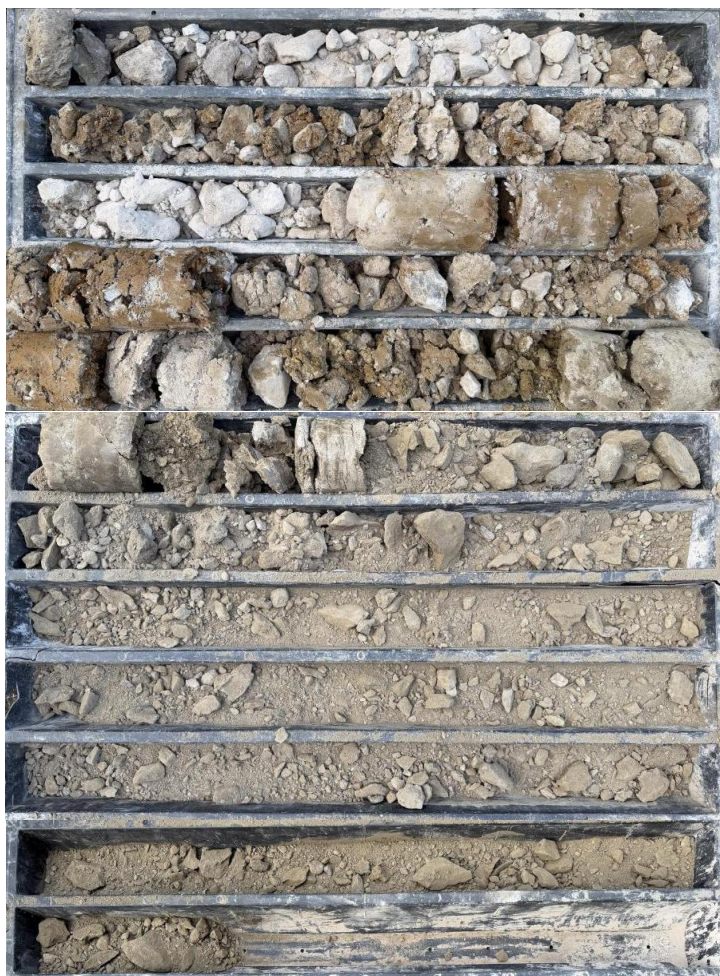
- 0,0 – 0,07 m: asfalt
- 0,07 – 0,9 m: nasip drobljenca, sive b., kosi do 32 mm, posamezni večji
- 0,9 – 2,5 m: grušč dolomita, pomeša z glino
- 2,5 – 3,4 m: cl glina trdne konsistence, rjave barve, posamezni kosi grušča do 10 mm
- 3,4 – 5,5 m: preperina hribine
- 5,5 m – kompaktna hribina (dolomit) rjavo sive barve

Preglednica 1: Sestav tal v sondažnih vrtinah

Glinaste plasti se v vrtinah V-1 in V-2 nahajajo pod voziščno konstrukcijo na globinah od 1,5 do 2,3 m. V vrtini V-3 pa so na globinah od 2,5 do 4,2 m. Pod tem se nahajajo preperene plasti gline, kompaktna hribina pa se na mestu predvidene potrebne podpore konstrukcije nahaja na globini med 2,0 in 5,5 m. Glede na sestavo tal menimo, da je do zdrsa zemljine prišlo v spodnjem delu glinastih plasti.
