naziv gradnje **Sanacija plazu na R3-681, odsek 4006 Laško-Breze-Šentjur v km 12+725 (digitalna os v km 12+100)**

strokovno področje elaborata **Geološko – geomehanski elaborat**

številka elaborata **GP 186 - 2026**

## **POROČILO O PREISKAVAH TAL**

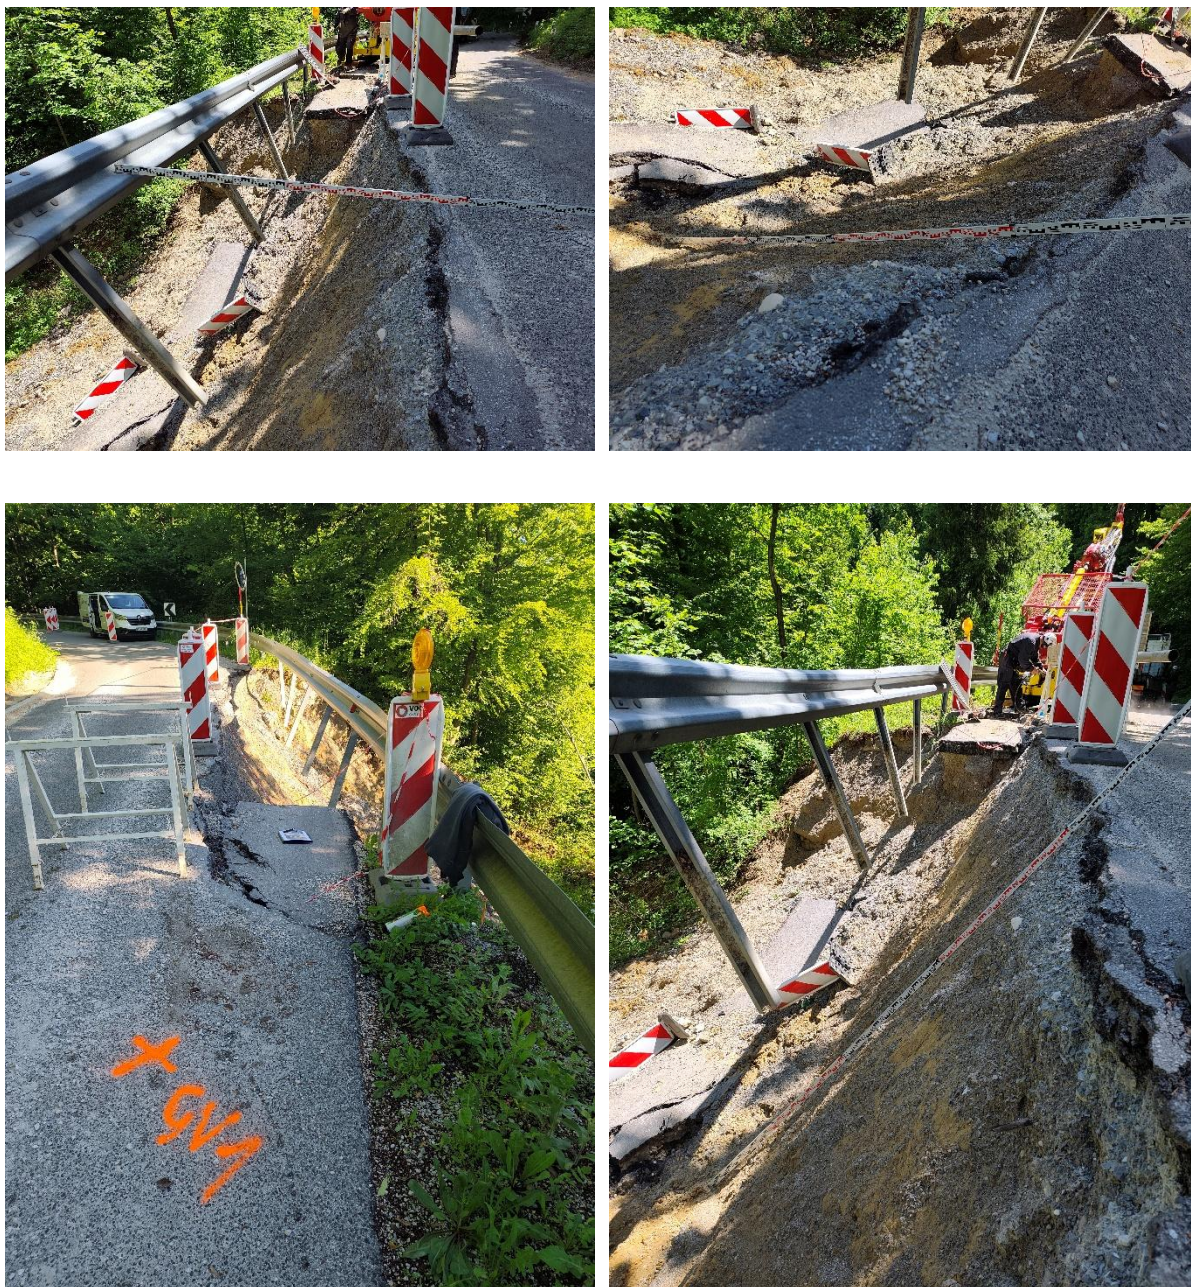
Slika 2: Stanje poškodovane VK in plaza v času terenskih raziskav (junij 2026)

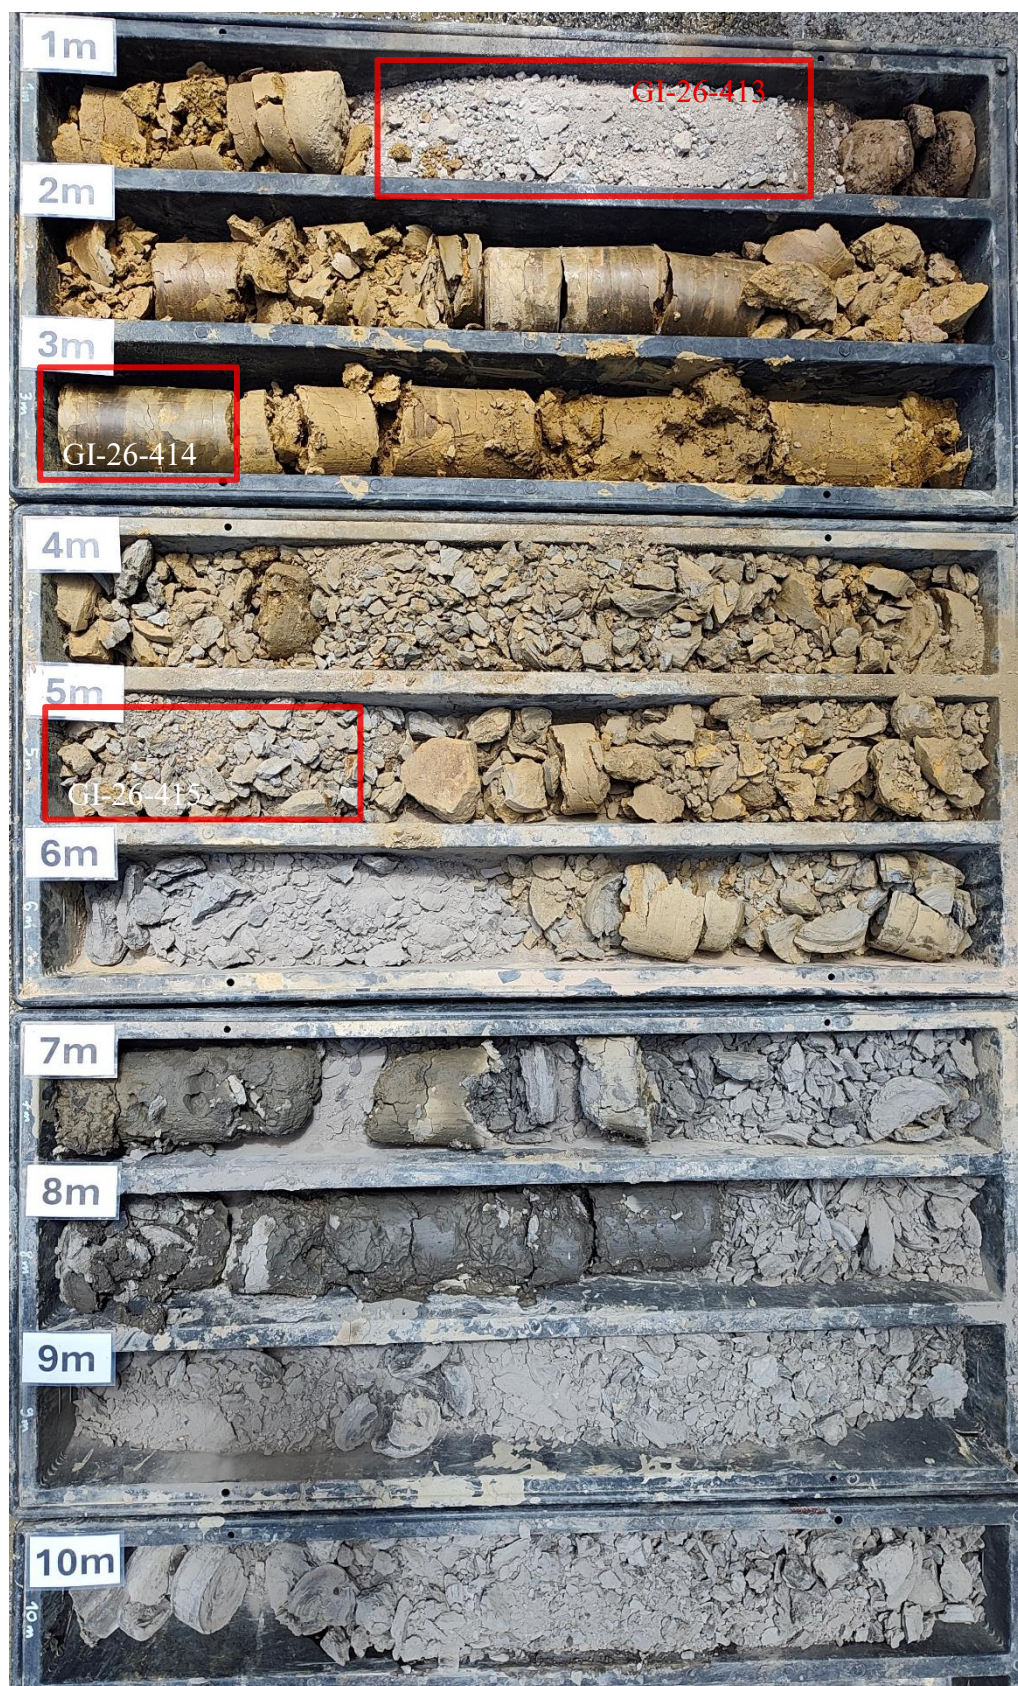
Slika 3: Vzorec vrtine GV 1 (z lokacijo odvzema vzorca za laboratorijsko analizo)

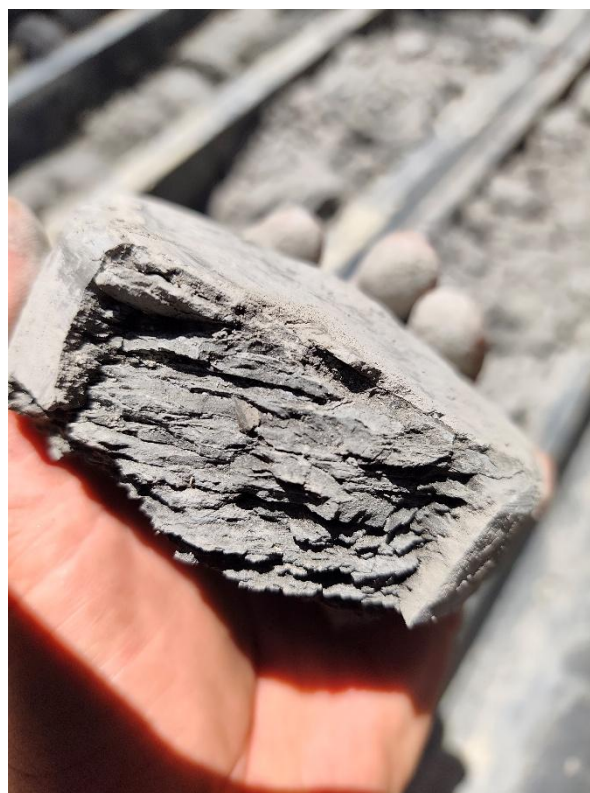
**Slika 7: Vzorec kamnine (peščen lapor – Govške plasti)**

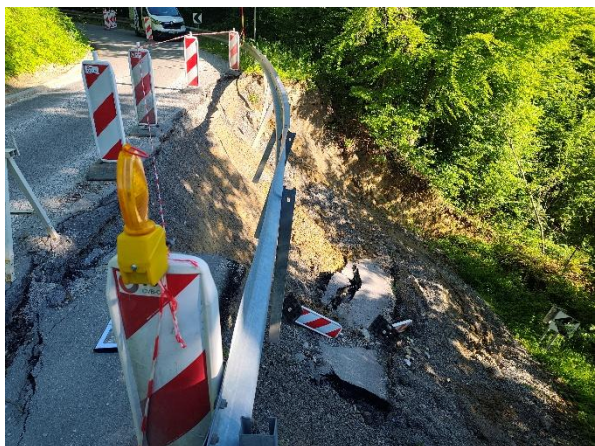
Slika 8: S1

Poslikava območja za namen geološkega kartiranja.

Lokacija slik označena na risbi 1 – Pregledna situacija raziskav.
