| naziv gradnje | SANACIJA PLAZU NA JP ŠVENT - PIHLER - POLENEK - ŽEBLARJEVA KAPELA<br>PRI SKUTNIK |
| kratak opis gradnje | Sanacija plazu z AB sidrano podporno pilotno steno dolžine 23.40m,<br>vključno s sanacijo vozišča in ureditvijo odvodnjavanja |
| strokovno področje načrta | Geološko geotehnični načrt |
| številka načrta | 1006 GEO |

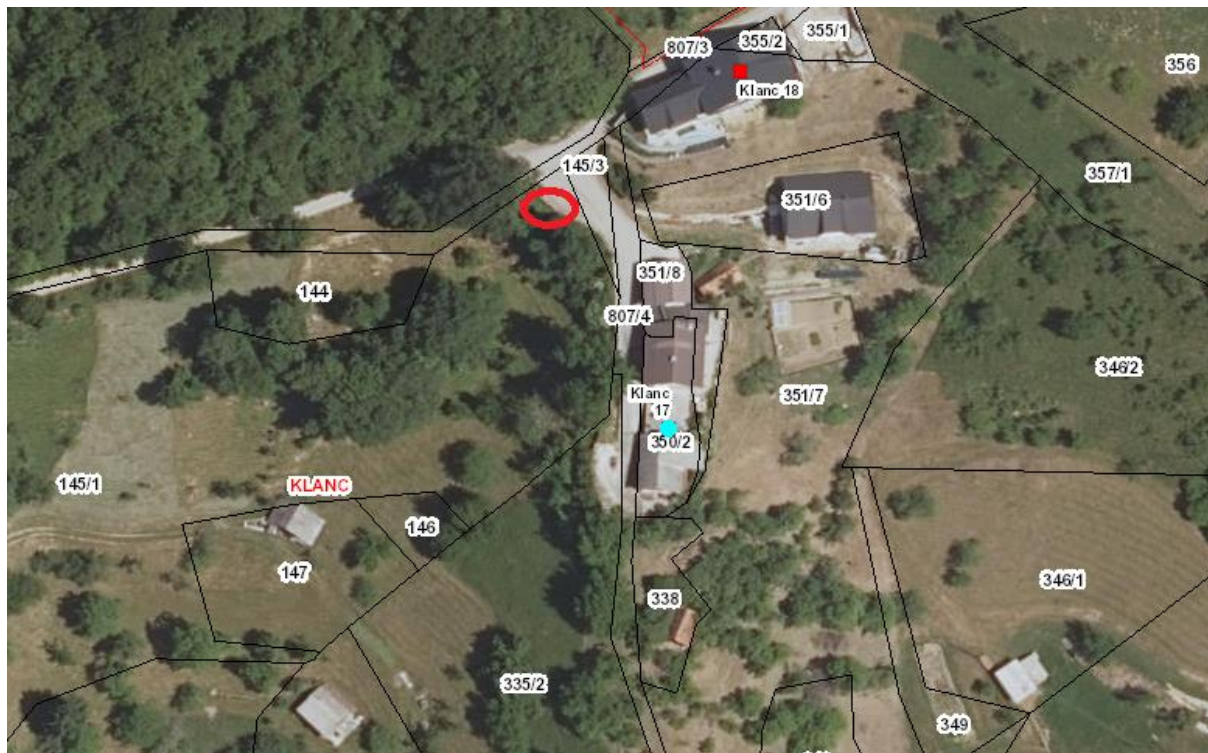
Na območju razširitve ceste, se je cesta posedla in nastale so razpoke globine do 10cm. Od prvotnega roba ceste so tri glavne razpoke. Prvotni rob ceste je zaradi posednosti za več kot en meter višji od novega roba ceste.

*foto posnetek z označeno lego plazu*

Glede na dane razmere obstaja velika nevarnost, da se ob novem poslabšanju razmer območje obstoječega plazu poveča, kar lahko vodi k popolni neprevoznosti ceste. Predlagamo, da se čim prej pristopi k sanaciji plazu.

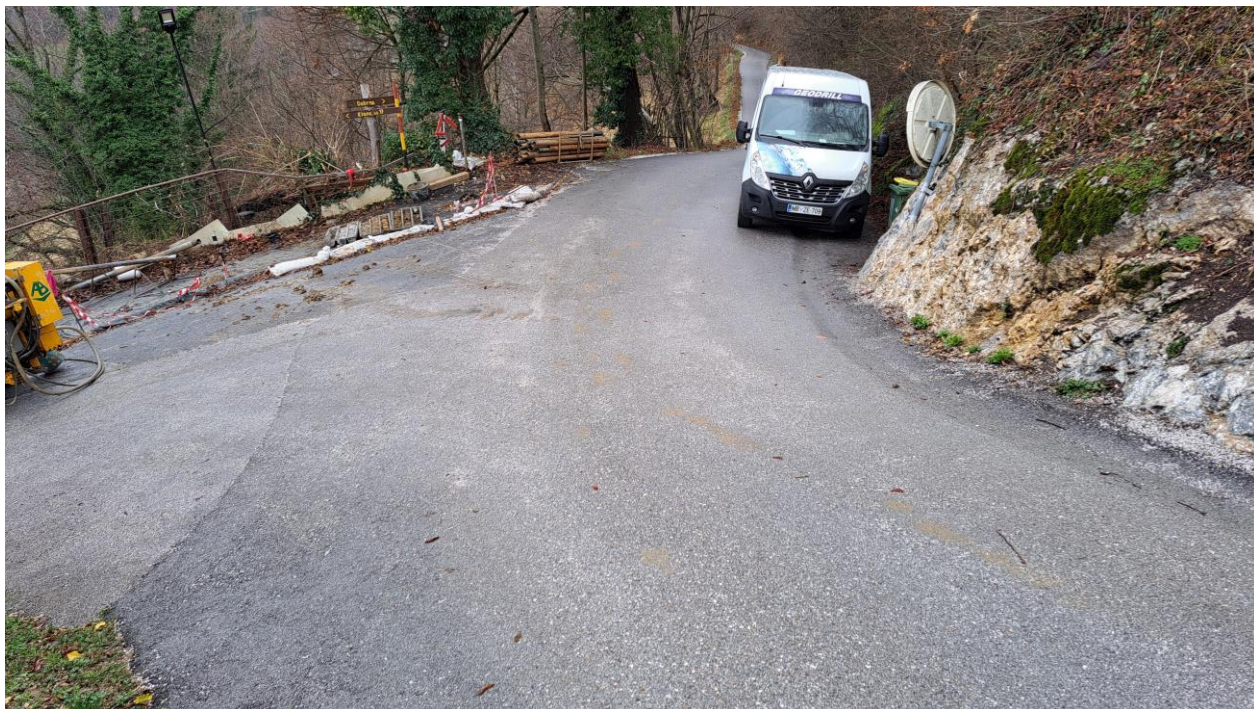
*Območje splazele ceste*

Na osnovi pridobljenih podatkov predlagamo, da se za sanacijo plazu na nasipni strani ceste predvidi izvedba podporne sidrane pilotne stene iz pilotov povezanih z gredo, sidrane s pasivnimi sidri. Izvede pa se naj tudi obnova vozišča ter uredi odvodnjavanje površinskih in pronicajočih vod.

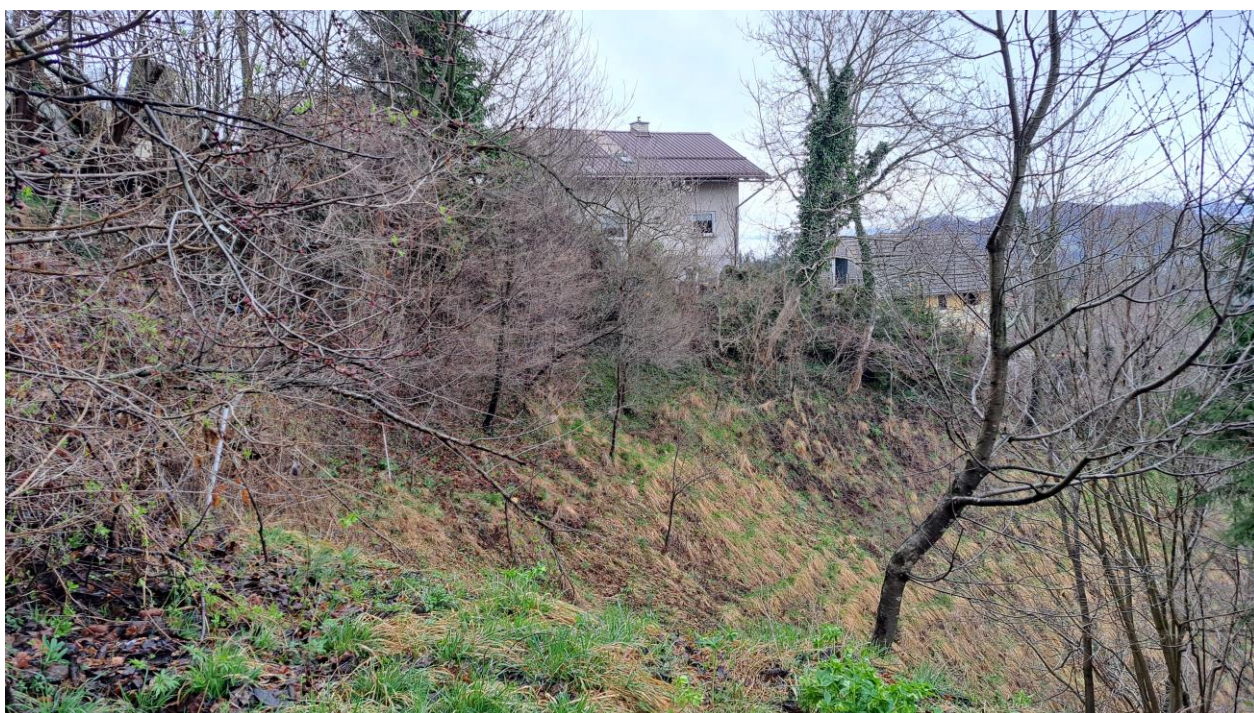
*Območje brežine pod plazom*

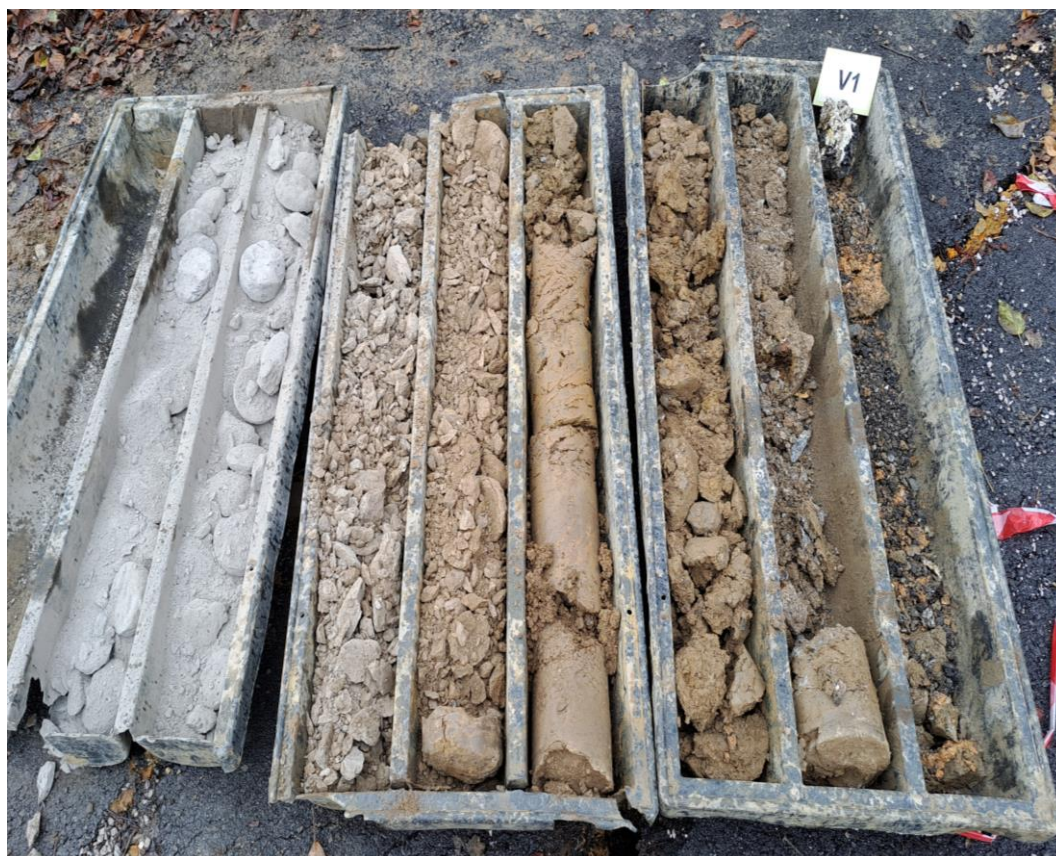
**vrtna V1**

Na območju vrtine V1 se pod površjem nahaja 10cm debela plast asfalta, na globini od 0,10 do 1,90m je umetni nasip. Na globini od 1,90 do 4,00m je peščeno meljna glina, sledi 1m debela plast močno preperelega peščenega laporovca, nato 1m debela plast preperelega laporovca. Na globini 6,00m se začne dolomit zelo nizke penetrabilnosti.

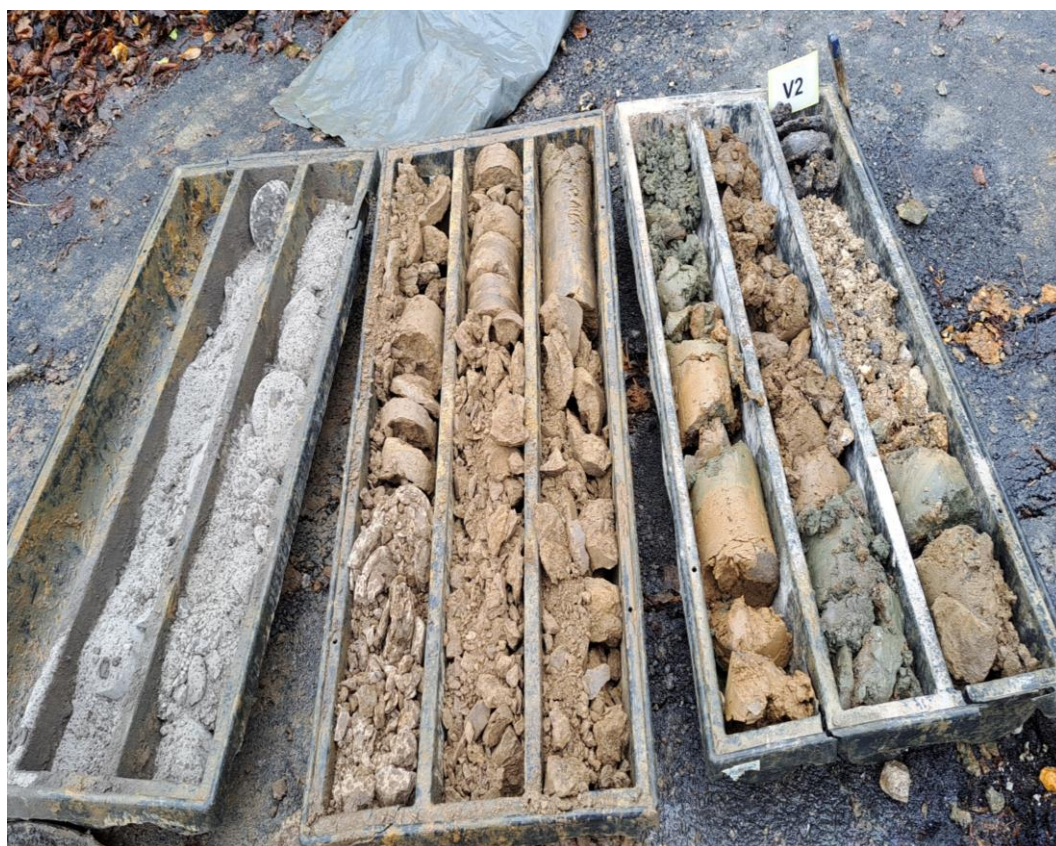
**vrtna V2**

Na območju vrtine V2 se pod površjem nahaja 20cm debela plast asfalta, na globini od 0,20 do 2,50m je umetni nasip. Na globini od 2,50 do 3,30m je peščeno meljna glina. Na globini od 3,30 do 5,60m je plast močno preperelega peščenega laporovca, sledi 40cm debela plast preperelega laporovca. Na globini 6,00m se začne dolomit zelo nizke penetrabilnosti.
