| naziv gradnje | SANACIJA PLAZU NA LC 240061 ŽETALE - VABČA VAS<br>OD km. 1.596 DO km 1.841 (PLAZ 4) |
| kratak opis gradnje | Sanacija plazu z 3 podpornimi AB pilotnimi stenami, rekonstrukcijo vozišča in ureditvijo odvodnjavanja |

| strokovno področje načrta | Geološko geotehnični načrt |
| številka načrta | 1039 Geo |

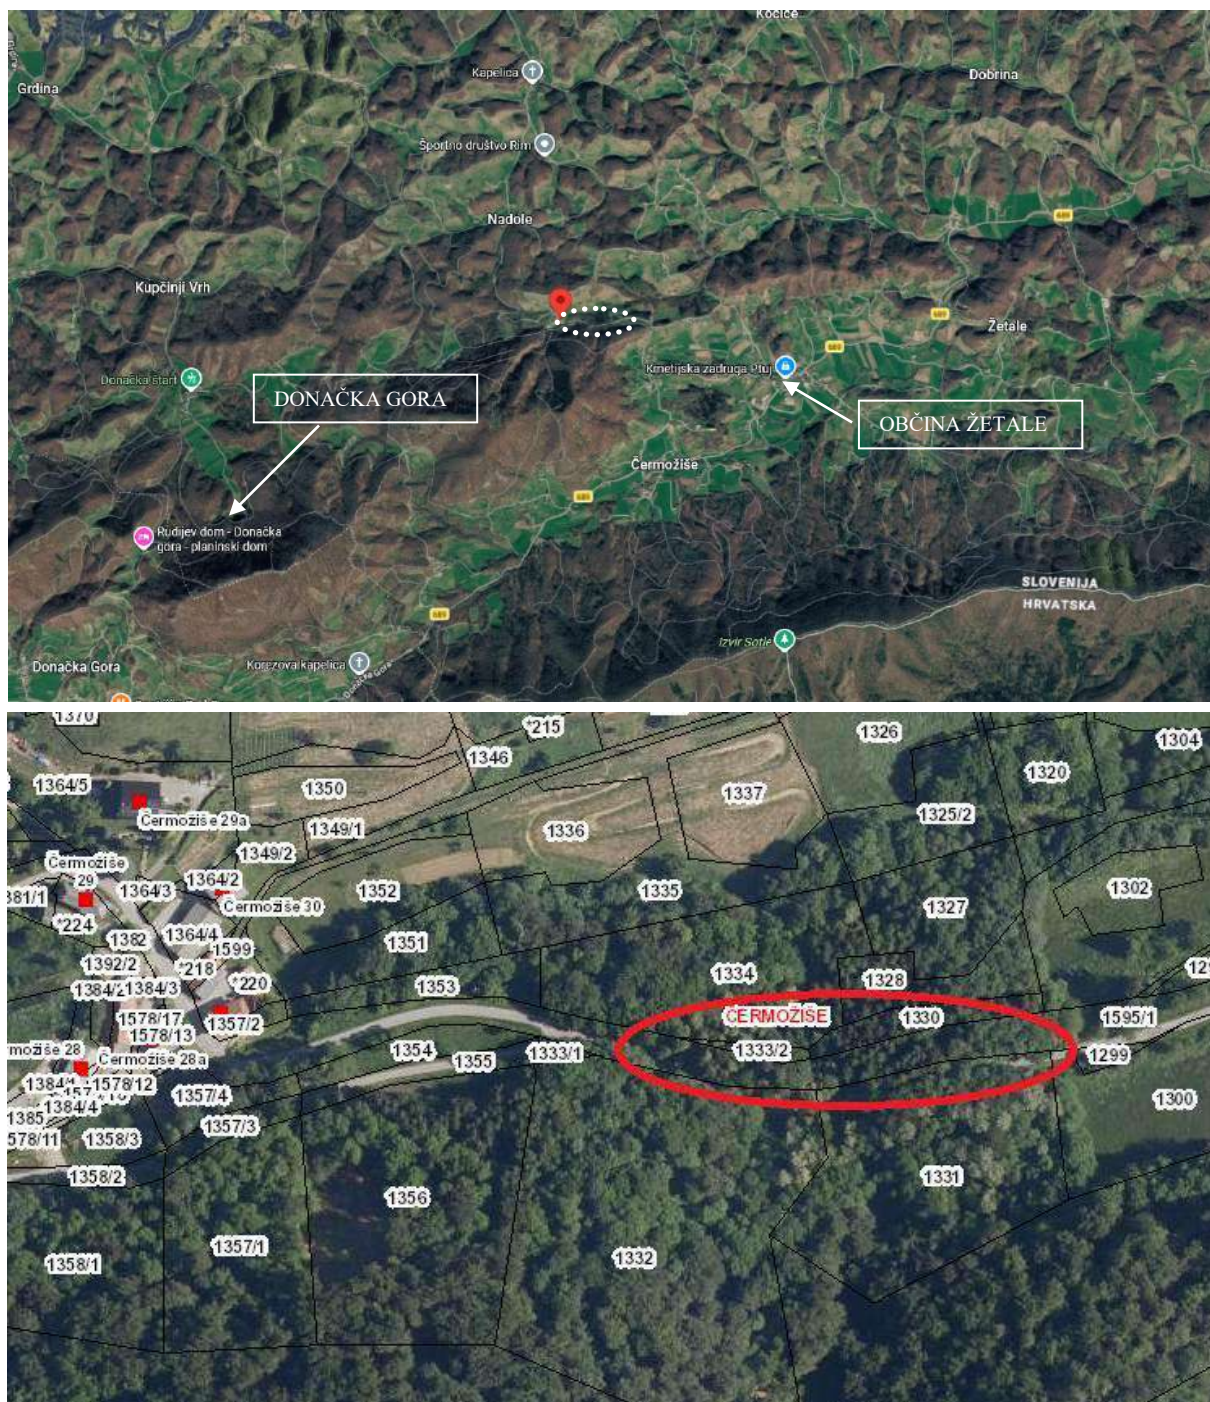
*Letalski posnetek območja plazu z označenim nestabilnim območjem*

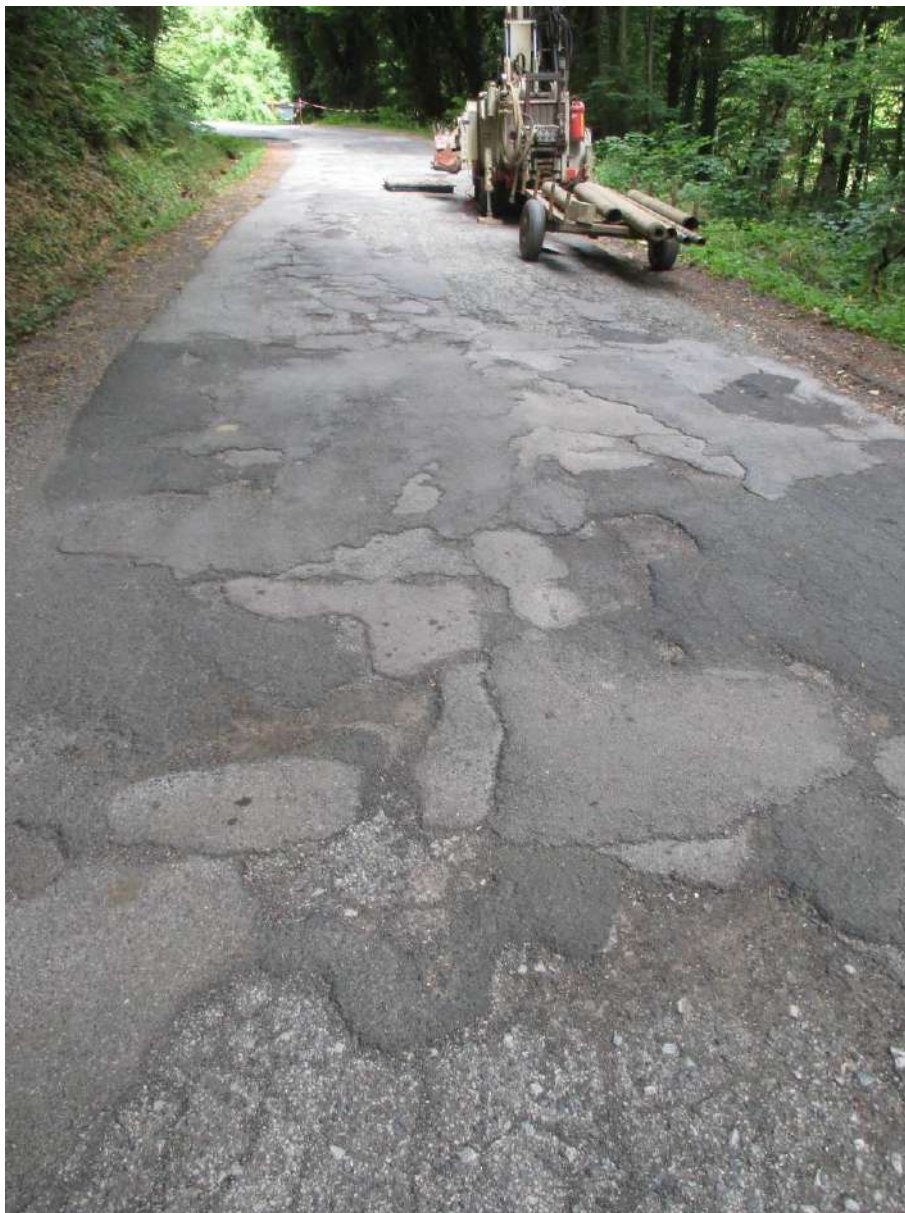
Fotografija 1: preplaščena cesta

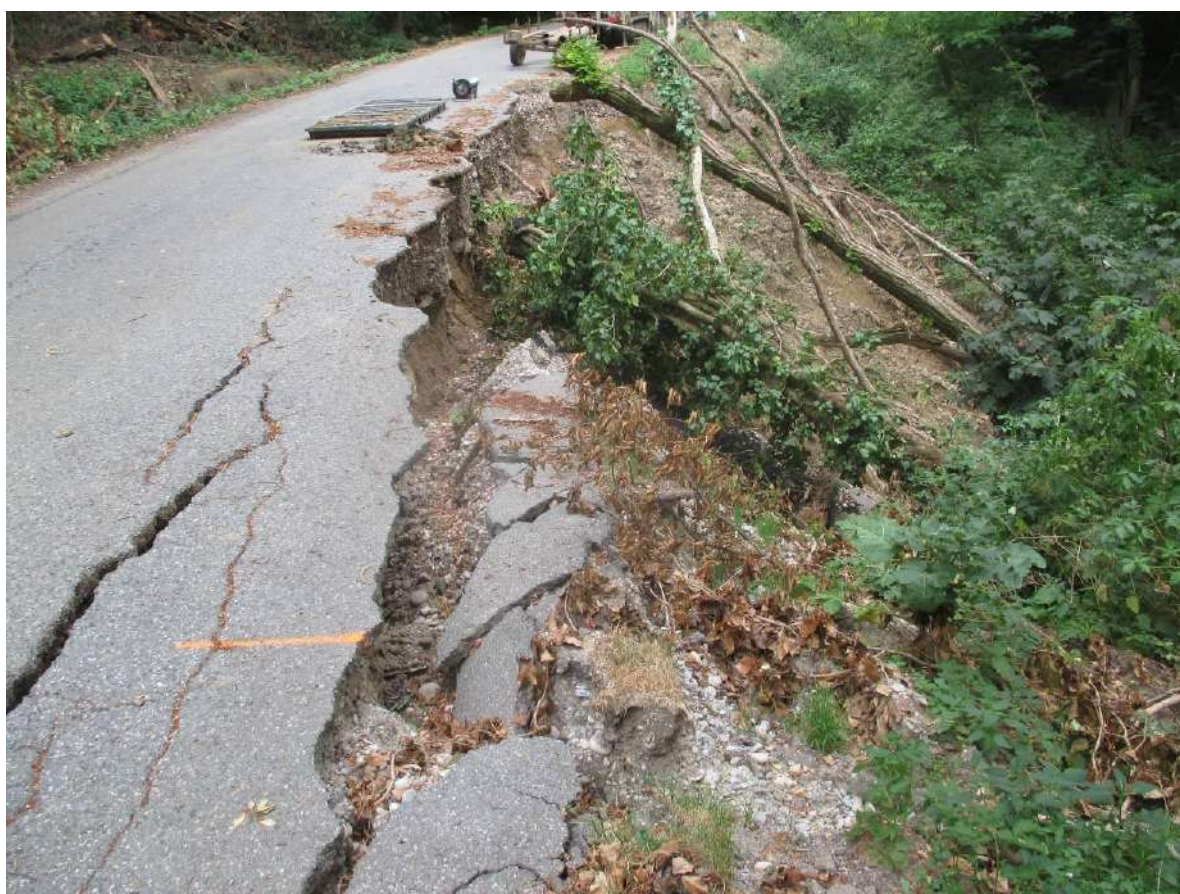
Fotografija 3: odlom

Na obravnavanem območju se je aktiviral plaz med močnim deževjem v juniju 2026. Dolžina plazovitega območja (merjeno po desnem robu ceste) je približno 170m, dolžina samega odloma na cesti pa 17m. Odlomni rob je globok do 1,8m, zaradi tega je izvedena popolna zapora vozišča. Izriv plazu je 30m pod cesto (prikazano na IGK). Asfaltna cesta je bila na klančini od približno GP V in do konca plazu večkrat preplaščena (fotografija 1), zato tam razpoke in posedki niso tako izrazito vidni. Na območju od odloma v smeri GP I, pa so dobro vidne razpoke in posedki na obeh straneh ceste, kar je razvidno tudi na IGK in fotografiji 2. Širina vozišča je povprečno 4m. Cestno telo je v manjšem vkopu in na nasipu. Odvodnjavanje cestnega telesa je urejeno z zemeljskim jarkom, ki se razteza preko celotne trase plazu na levi strani ceste in dvema prepustoma. Od iztokov iz prepustov na brežino iz iztočnih glav prepustov, voda teče prosto po grapi. Prepust v GP III ima dve betonski cevi fi 500mm, iztočna glava je locirana 9m pod cesto.
