| Projekt | <b>Sanacija plazu Podlanišče (Kladje)</b> |
| Vrsta projektne dokumentacije | <b>PZI</b> |
| Elaborat | <b>Geološko geomehansko poročilo</b> |
| Št. poročila: | 2347-023/2011-01 |

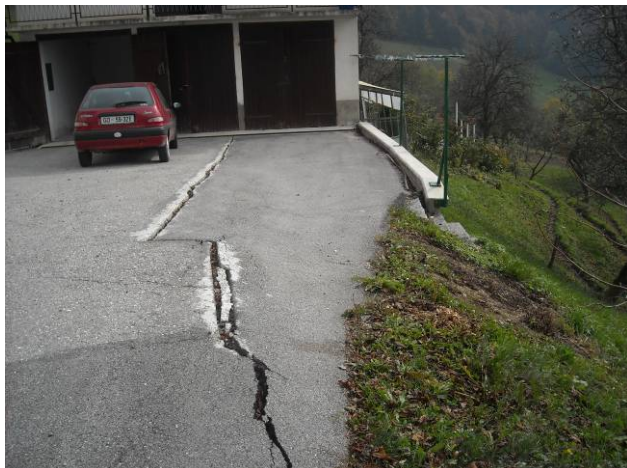
Na dan prvega ogleda plazu (14. 10. 2010) je bila razpoka na cestišču dolga ca 13 – 14 m in široka ca 2 cm. Cestišče se je posedlo za ca 0,3 m, škarpa oz. podporni zid pri garaži je od garaže odstopil (vertikalna razpoka) za ca 2 cm. Pod zidom v tleh opazne manjše razpoke na dolžini 5 – 6 m. Razpoko na cesti in pri podpornem zidu so zapolnili z betonom, zunanji posedel rob cestišča pa nasuli z tamponskim materialom. Do terenskih raziskav (9. 2. in 10. 2. 2011) se je razpoka na cestišču odcepila v sredino

Razpoka v cestišču dokumentiranja 14. 10. 2010.

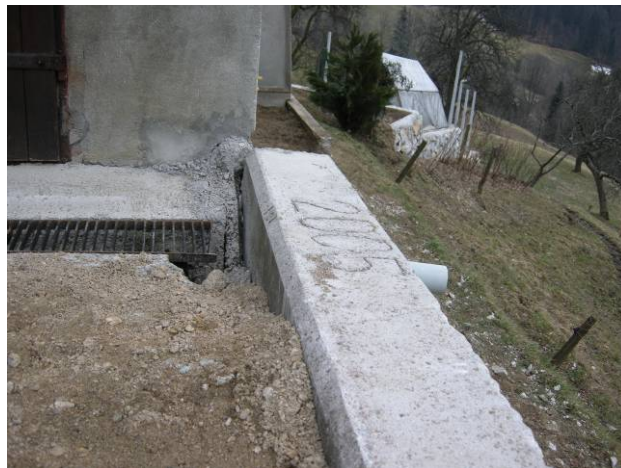
cestišča in napredovala za ca 6 m, tako, da je cestišče razpokano v skupni dolžini ca 20 m. Širina razpoke se je povečala za ca 1 cm, kar je opazno na cestišču (praznine ob zapolnitvah z betonom) in nadaljnjem odstopanju obstoječega podpornega zidu od garaže.

Odstopanje podpornega zidu po zapolnitvi razpok z betonom 19. 1. 2011

- Izvedba podporne konstrukcije, ki naj bo temeljena na raščeno kamninsko podlago iz skrilavih glinavcev
- Pri projektiranju podporne konstrukcije naj projektant – statik računa z geomehanskimi parametri iz poglavja 5.3 oz. geoloških prereзов priloga 7.1 in 7.2

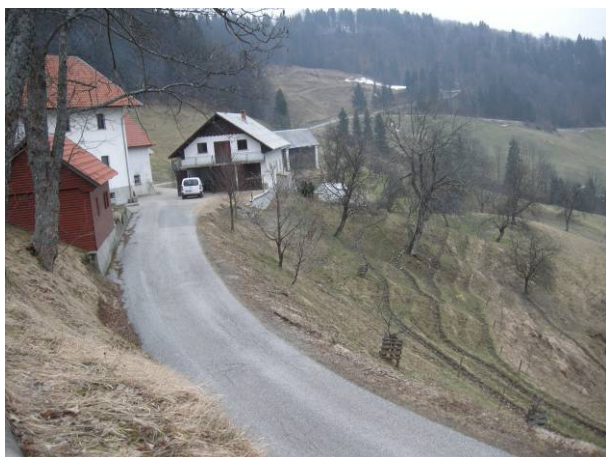
Zgornji odlomni rob se nahaja v cestnem telesu do 3,5 m od roba zunanje bankine. Plaz je širok okrog 40 m. Kaže se predvsem kot razpoka v cestišču, odstopanje podpornega zidu pri garaži in v posedku ca 30 cm zunanjega roba ceste, ki so ga v zadnjem času prekrili z nasipnim materialom. Širina razpoke je 2 – 3 cm. Izrivni rob v travniku pod cesto ni izražen. Pobočje je rahlo nagubano, v telesu plazu ca 15 – 20 m pod nivojem ceste so manjši oz. občasni izviri in močila.

Rahlo nagubano plazovito pobočje pod cesto.

- Kvalitetno zajetje vseh površinskih voda, ki zamakajo plazovito območje oz. zajetje izvirov v telesu plazu, ki se jih kontrolirano (po kanaletah) spelje čim nižje proti spodnji grapi

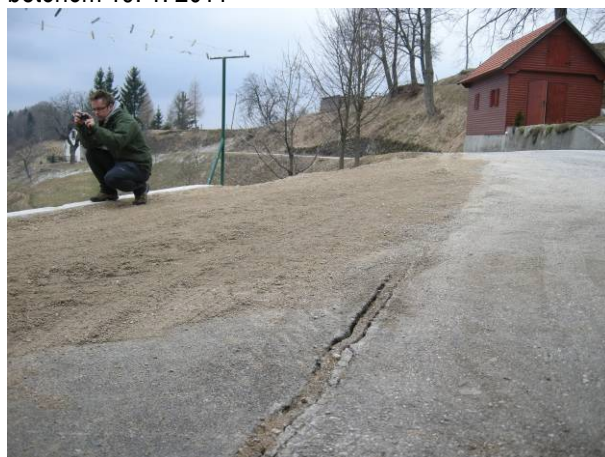
Širitev razpok v cesti po zapolnitvi razpok z betonom 19. 1. 2011

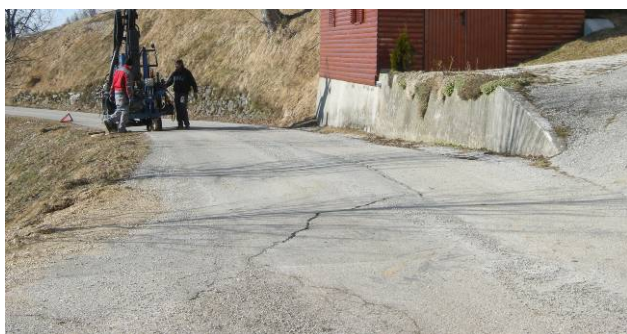
Na novo formirana razpoka, odcepljena od stare razpoke, dokumentirano 9. 2. 2011

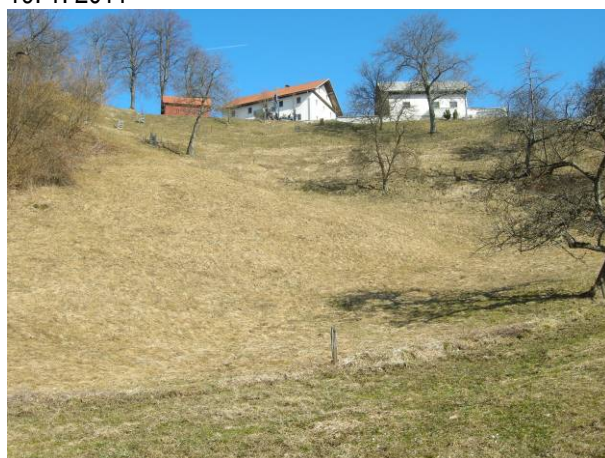
V plazovitem pobočju ca 15 do 20 m pod cesto se nahaja nekaj manjših oz. občasnih izvirov in močila. V času terenskih raziskav (14. 10. 2010 ter 19. 1., 9. 2. in 10. 2. 2011, suho obdobje) so bili izviri skoraj suhi, opazno je bilo le soljenje ( $Q = \text{ca } 0,1 \text{ l/s}$ ). V deževnem obdobju imajo izviri veliko večjo izdatnost in gotovo tvorijo vodotok oz. potok, na kar kaže tudi rahlo razmočen in erodiran kolovoz v spodnjem delu pobočja in morfologija terena.

Pogled na plazovito pobočje od spodaj

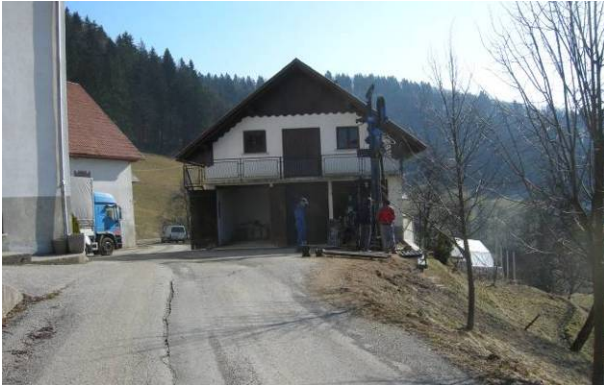
Lokacija vrtnice VP-1

Obe vrtini sta bili izvrtani na zunanjem robu ceste. Lokaciji vrtin sta prikazani na situaciji (priloga 6). Popis in sestava izvrtanih tal so podani oz. prikazani na geološko geomehanskih profilih vrtin (priloga 2) in geološko geomehanskih prerezih (priloga 7). V vrtini VP-1 so bili izvedeni 3 SPT testi v vrtini VP-2 pa 2 SPT testa (skupno 5). Izvrednotenje rezultatov SPT testov je podano v prilogi 3. Fotografije jeder vrtin so prikazane v prilogi 1.

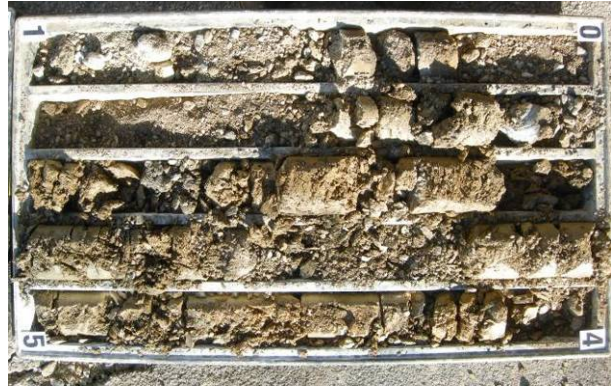
Jedro vrtnice VP-1: 0 – 5 m

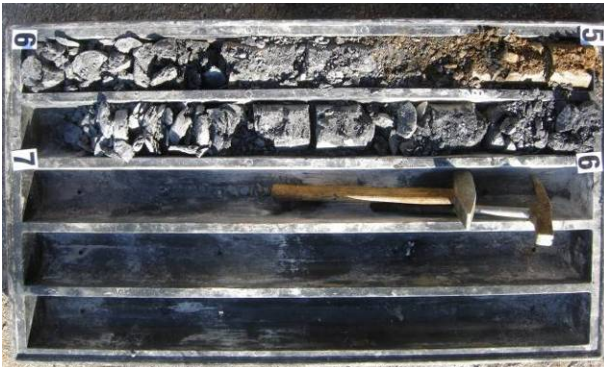
Jedro vrtnice VP-1: 5 – 6,9 m

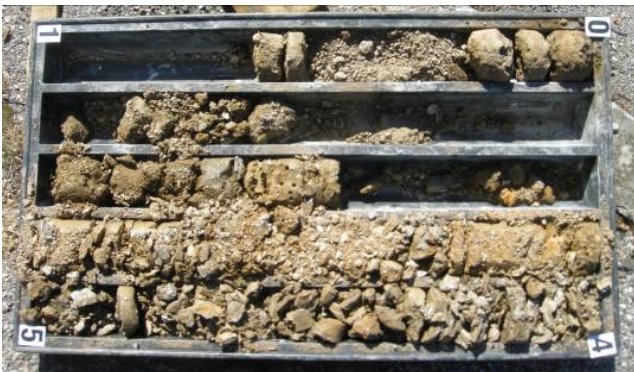
Jedro vrtnice VP-2: 0 – 5 m

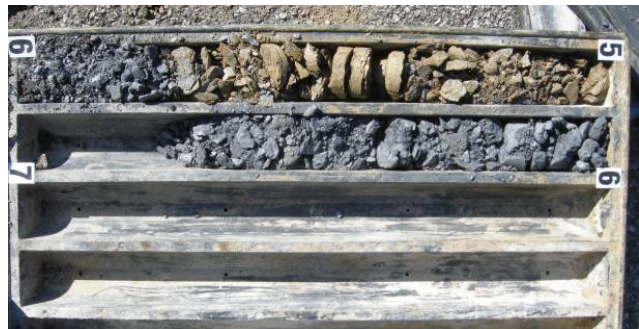
Jedro vrtnice VP-2: 5 – 7 m

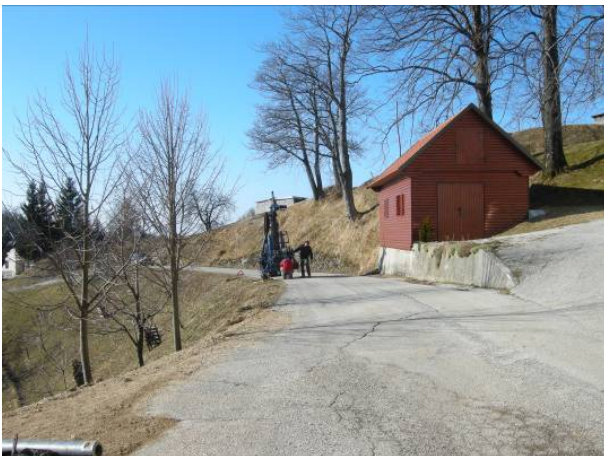
Lokacija sonde dinamičnega penetrometra DP-1

Z dinamičnim penetrometrom DPSH je bila 10. 2. 2011 izvedena ena sonda oz. meritev dinamične penetracije (DP-1) na zunanji strani cestišča. Lokacija sonde DP-1 je prikazana na situaciji v prilogi 6, rezultati (oz. izvrednotenje) meritev je v prilogi 4.
