Številka: NG-0203-1/2023-KBe/K
Datum: september 2023

VZDRŽEVANJE VRTNO-ARHITEKTURNIH ELEMENTOV KULTURNEGA SPOMENIKA Nova Gorica - Rafutski park z vilo EID 1-07917

VZDRŽEVALNA DELA

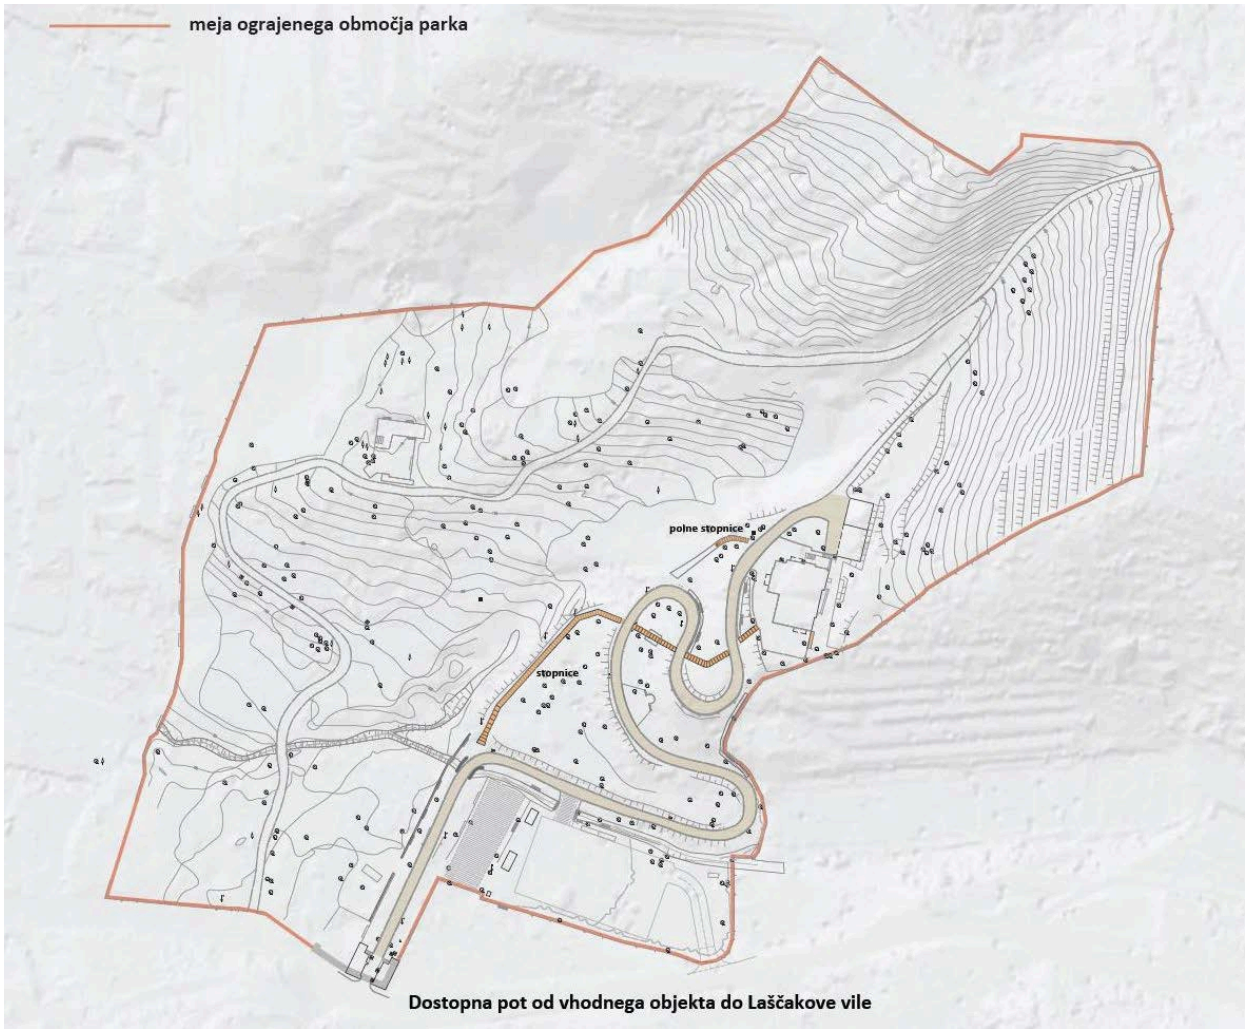
Slika 2 Situacija parka z dostopno potjo in stopnišči

Stanje pred posegom: površina prvotnega cestišča je bila prekrita z gramoznim nasutjem. Izvedla so se sondažna polja. V začetnem in zaključnem delu poti so ohranjene mulde iz mačjih glav precej poškodovane. V območju kalupa kupole so prisotni historični kamniti robniki, historični dražniki ceste niso ohranjeni.

Izveden poseg: površinske nečistoče ohranjenih zaključnih elementov ceste so se odstranile z nizkotlačnim čiščenjem; nove dopolnitve, rekonstrukcije in demodulacije se je izvedlo z uporabo umetne mase (sivi cement in ustrezen agregat - pesek, mivka z dodatkom naravnih pigmentov). Rekonstrukcije se je izvedlo s prodniki in kamni iz lokalnih nahajališč, originalu sorodni po obliki in barvi.

- Redni letni pregled in odstranitev morebitnih vzrokov zamakanj ali neustreznih odvodnjavanj meteornih vod.
- Redno vzdrževanje peščenega cestišča, sprotna popravila poškodb muld, bankin, kamnitih jarkov ali elementov odvodnjavanja se izvede v materialu po barvi in teksturi identičnem originalu.
- Dela se izvajajo pod nadzorom ZVKDS.

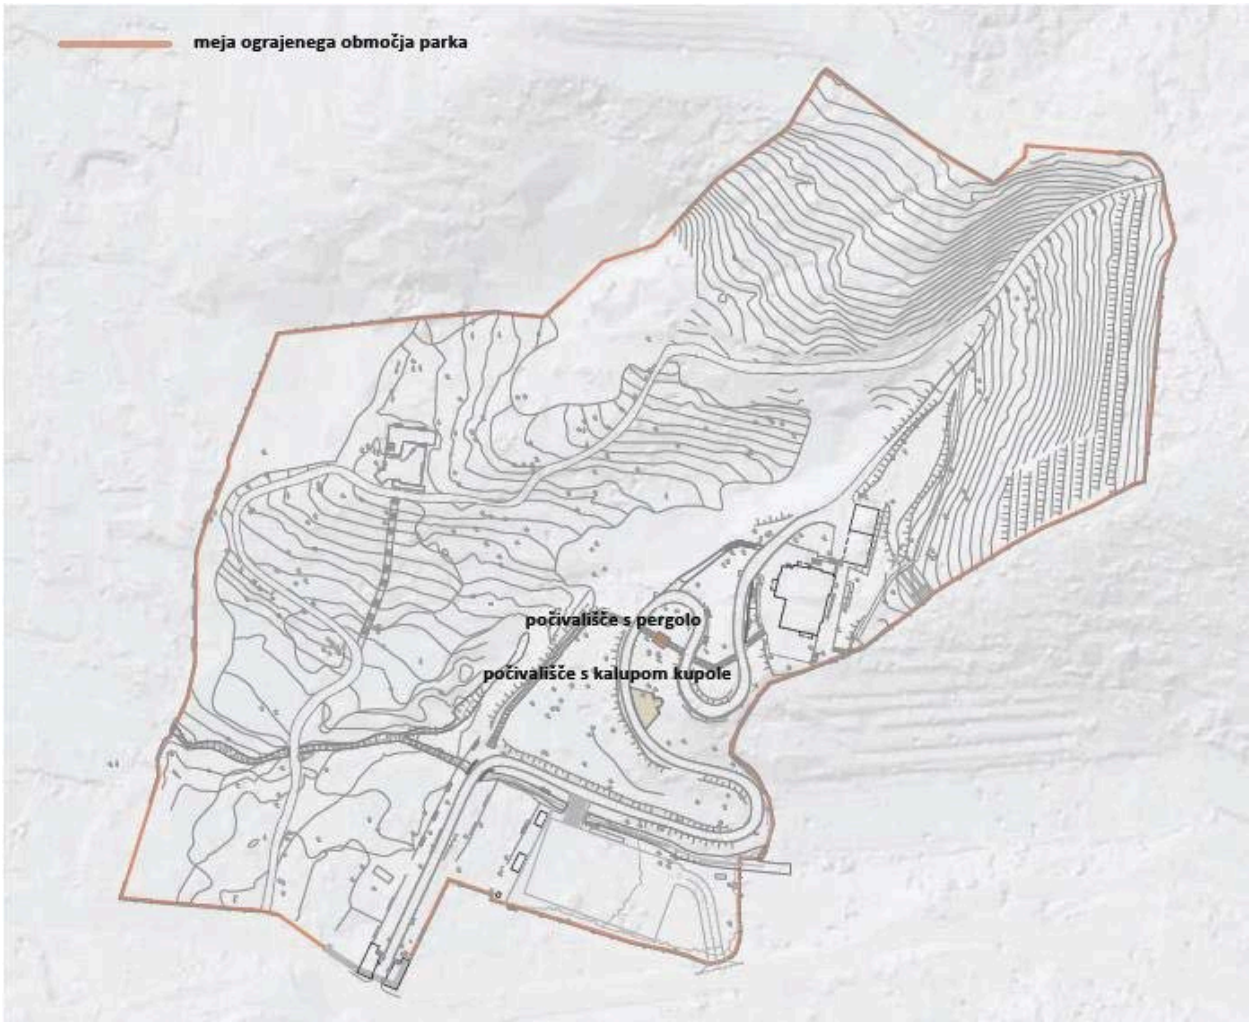
Stanje stopnišč pred posegom: Površine so bile preraščene z vegetacijo in z mahom. Konstantna izpostavljenost elementov vremenskim vplivom je povzročila erozijo in obrabo. Opazni so bili biološki dejavniki propadanja (mah in lišaji) ter mehanski (razpoke, mestoma lomi in premiki).
Izveden poseg: Na vseh vidnih površinah betonov se je izvedlo čiščenje nadzemnih delov rastlinja in vegetacije. Poškodovan beton se je lokalno dopolnil v umetni masi (sivi cement in ustrezen agregat - pesek, mivka z dodatkom naravnih pigmentov). Večje praznine so se dopolnile v več nanosih in z uporabo nerjaveče notranje armature. Videz dopolnjenih mest se je uskladil z ohranjenim originalom. Notranja armatura betonskih elementov, izpostavljena na površini se je konservirala (čiščenje, nanos protikorozijskega in zaščitnega sredstva) ter ponovno prekrila z umetno maso v materialu kot originalni element. Na nastopne površine položnih stopnic se postavil filc in površino zapolnilo z nasutjem po izvedbenem detajlu dostopne poti.

- Redni letni pregled in odstranitev morebitnih vzrokov zamakanj ali neustreznih odvodnjavanj meteornih vod.
- Sprotno odstranjevanje mahu in plevela.
- Sprotno popravila nasutja, odstranjevanje plevela in poškodb stranskih in čelnih betonskimi robnikov in se izvede v materialu po barvi in teksturi identičnem originalu.

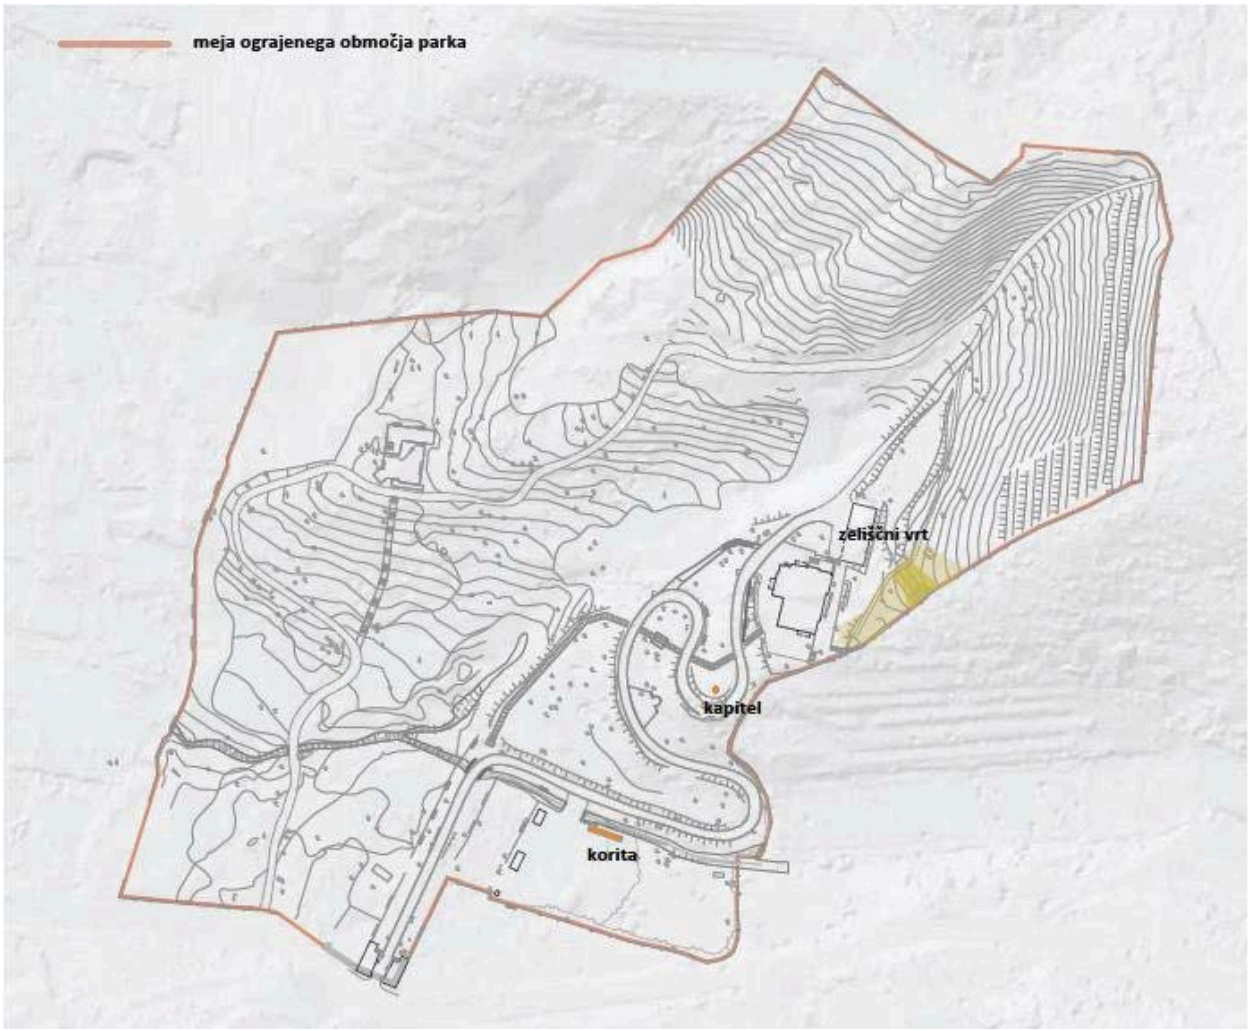
Slika 5 Situacija Rafutskega parka s kapitelom, betonskim koritom in zeliščnim vrtom

Stanje pred posegom: Kapitel je bil preraščen z vegetacijo in z mahom. Konstantna izpostavljenost betonskega odlitka vremenskim vplivom je povzročila erozijo in obrabo. Mestoma so opazne manjše razpoke in lomi.
Izveden poseg: Predhodno se je ročno odstranilo vegetacijo in očistilo površinske obloge, mah in nečistoče s kontroliranim vodnim pritiskom. Sekundarne obloge in mikroorganizme se je odstranilo s peskanjem z Vortex peskalnikom pod nizkim pritiskom 0,7 barov z aluminijevim silikatom. Manjše poškodbe kapitela so se domodelirale z materialom identičnem originalu po barvi in strukturi. Ohranjeni ornamenti so se utrdili z anorganskimi snovmi, ki so kompatibilne s originalno substanco.

Stanje korita pred posegom: Korito je bilo preraščeno z vegetacijo in z mahom. Obod je bil na več delih močno poškodovan in se je le delno ohranil.
Izveden poseg: Predhodno se je ročno odstranilo vegetacijo in očistilo površinske obloge, mah in nečistoče s kontroliranim vodnim pritiskom. Manjkajoči obod se je pozidal z opeko po vzoru gradnje originalnega oboda. Manjkajoči deli zaključnega sloja so se izvedli v umetni masi (sivi cement in ustrezen agregat - pesek, mivka z dodatkom naravnih pigmentov). Videz dopolnjenih mest se je uskladil z ohranjenim originalom.

- Obnova biocidnega- hidrofobnega premaza po navodilih proizvajalca oziroma vsakih 5let.
- Po potrebi (vsakih 5 let) se izvaja čiščenje in utrditev kapitela z A) Nanodelci kalcijevega hidroksida in B) z etil silikatom v White Spiritu (Estel CTS). Predlaga se uporaba utrjevalca A tako da se ga nanese, pusti en teden da reagira in da se utrdi, potem pa še nanos utrjevalca B, tako da se pusti 3 tedne da reakcija utrjevanja bo popolna.
- Morebitne poškodbe restavrator dopolni v umetni masi (npr. sivi cement in ustrezen agregat - pesek, mivka z dodatkom naravnih pigmentov).

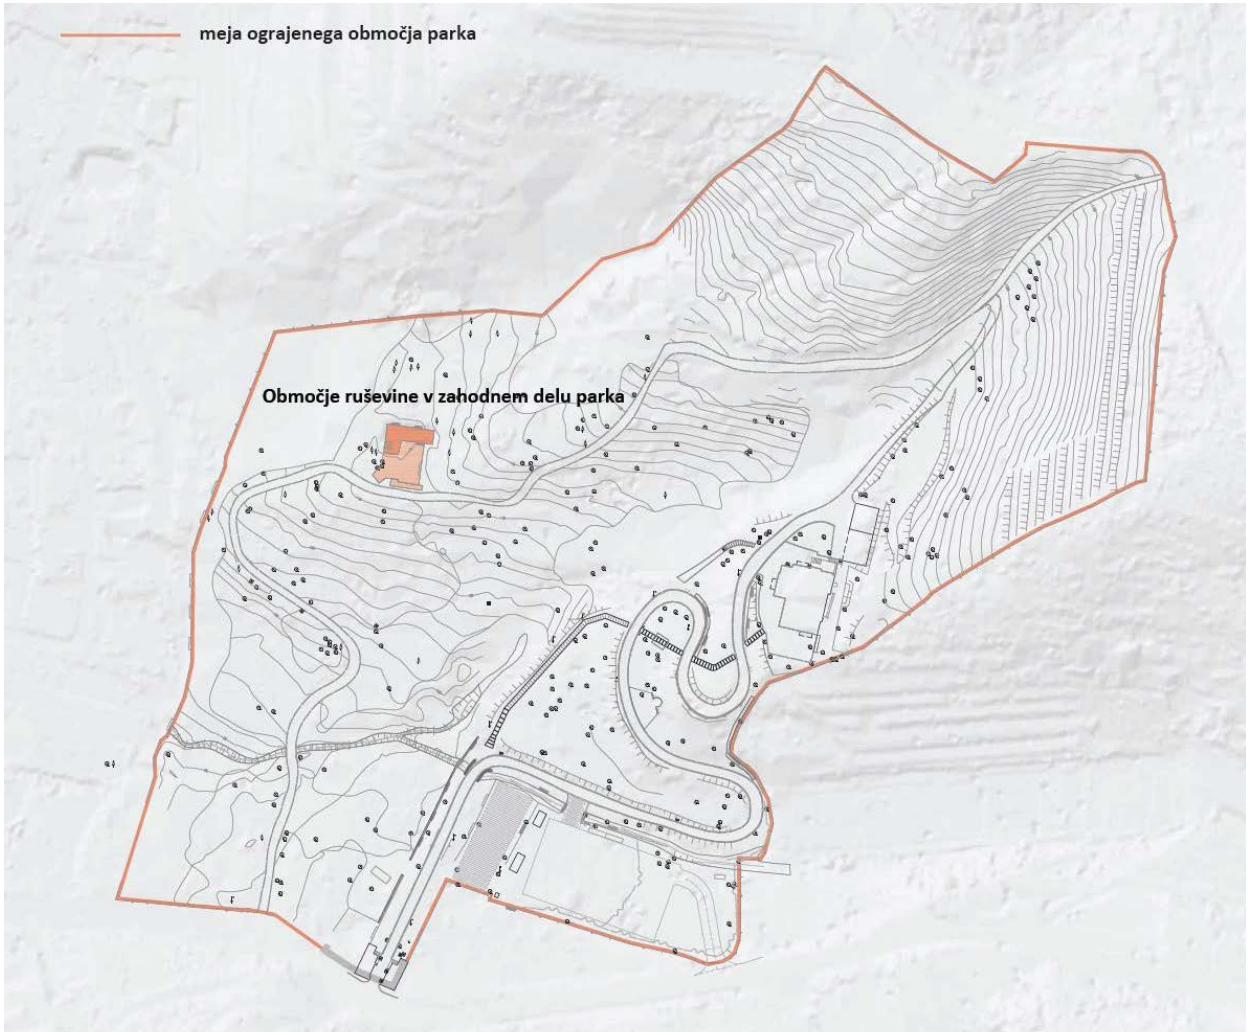
Slika 6 Situacija parka z ruševino vile Palm

Stanje pred posegom: Območje je bilo preraščeno z vegetacijo in z mahom. Ostanki zidov ruševine propadajo zaradi konstantni izpostavljenosti vremenskim vplivom.
Izveden poseg: Predhodno se je ročno odstranilo vegetacijo in očistilo površinske obloge, mah in nečistoče s kontroliranim vodnim pritiskom. Območje se je zavarovalo z ograjo.

- Redni letni pregled in sprotno odstranjevanje plevela.
- odstranitev morebitnih vzrokov zamakanj ali neustreznih odvodnjavanj meteornih vod.
- Sprotna popravila poškodb se izvede v materialu po barvi in teksturi identičnem originalu.
- Dela se izvajajo pod nadzorom ZVKDS.
