2/1 SANACIJA OPORNEGA ZIDU

Sanacija opornega zidu ob glavni železniški progi št. 10 d.m.
Dobova - Ljubljana v km 554+890 do km 554+940

T.1.1	TEHNIČNO POROČILO

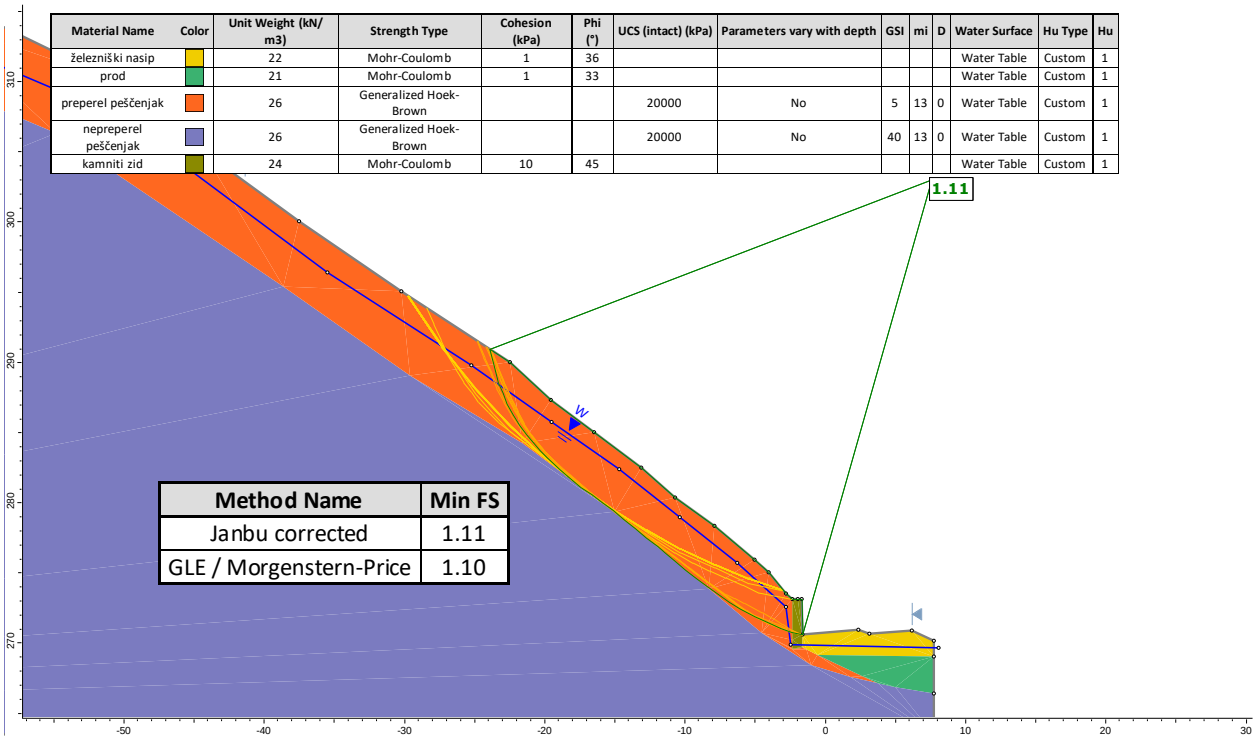
***Slika 4**: Kontrola stabilnosti brežine v obstoječem stanju: Fs=1,11.*

Iz rezultatov analize stabilnosti brežine v obstoječem stanju je razvidno, da brežina sicer ni na meji stabilnosti, vendar ne dosega potrebnega faktorja varnosti.

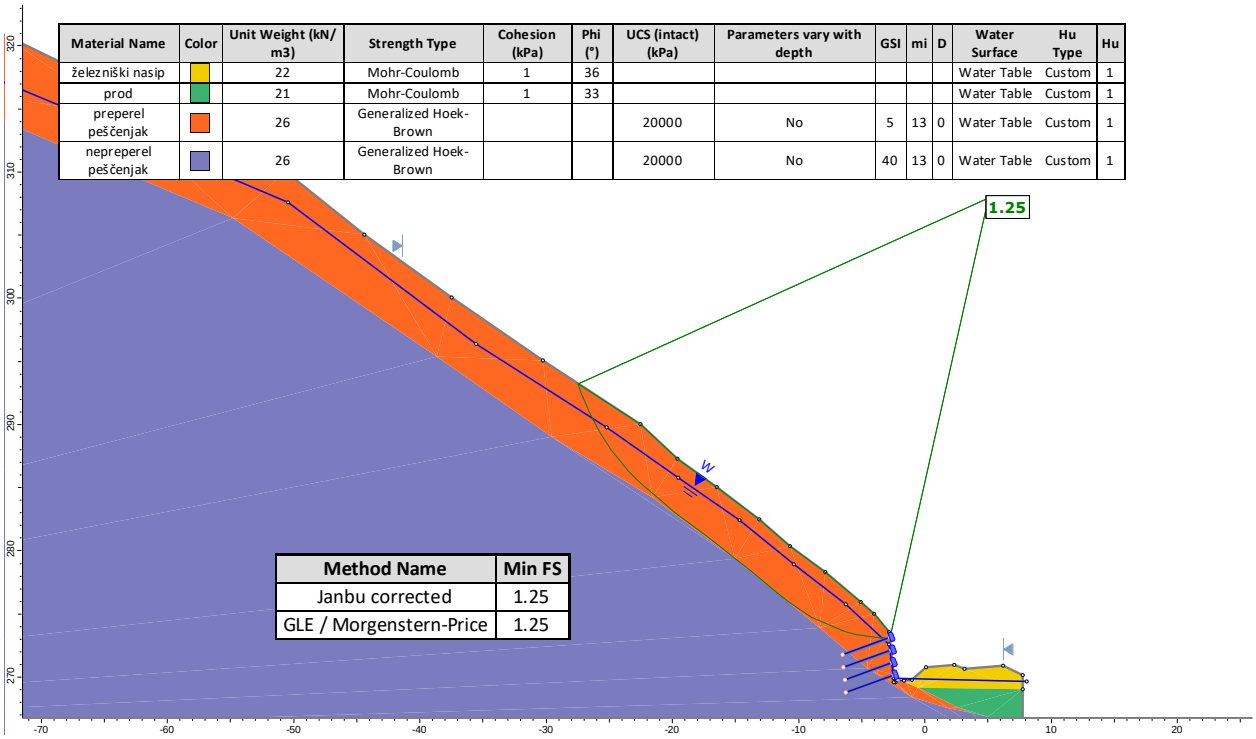
***Slika 5**: Kontrola stabilnosti začasnega izkopa: Fs=1,25.*

Analiza vmesnega stanja kaže, da za varovanje začasnih izkopov zadostujejo IBO sidra nosilnosti 250kN in dolžine 4m, vgrajena v rastru 1,5×1,0m

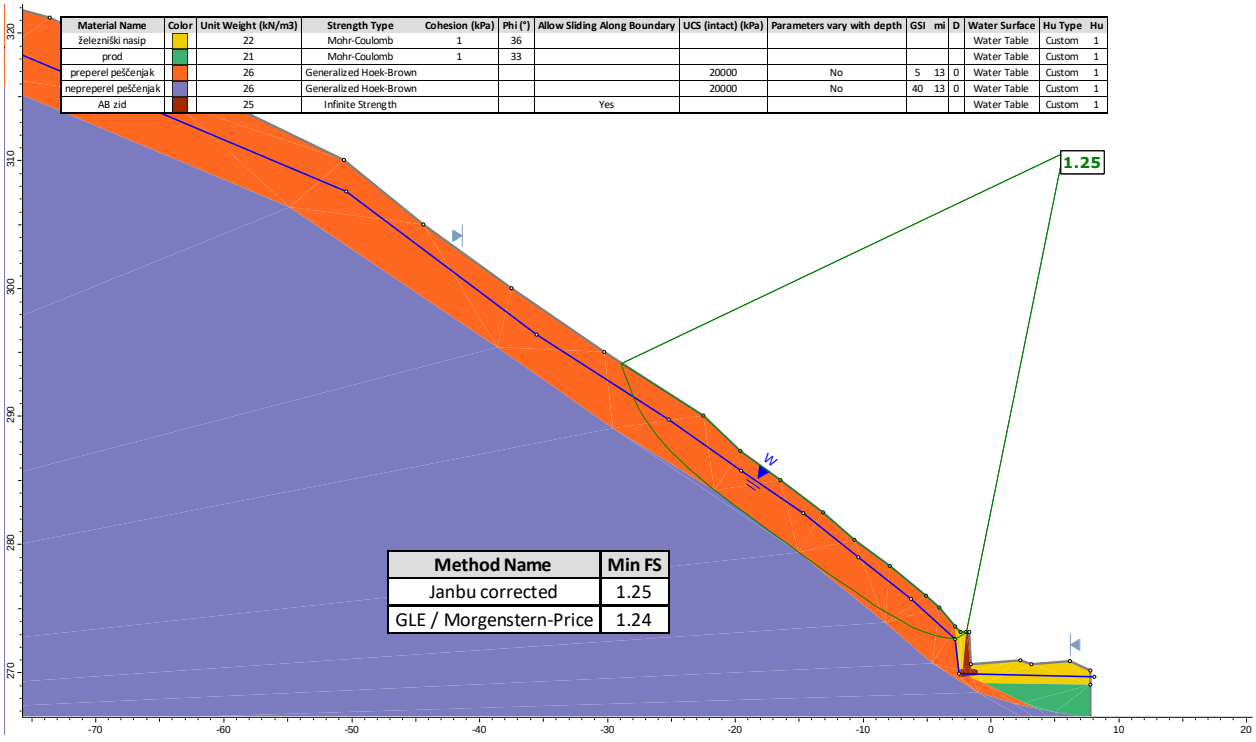
***Slika 6**: Kontrola stabilnosti brežine nad novim zidom: Fs=1,25.*

Analiza končnega stanja kaže, da se po vgradnji novega opornega zidu stabilnost brežine dvigne na zadostno varnost.

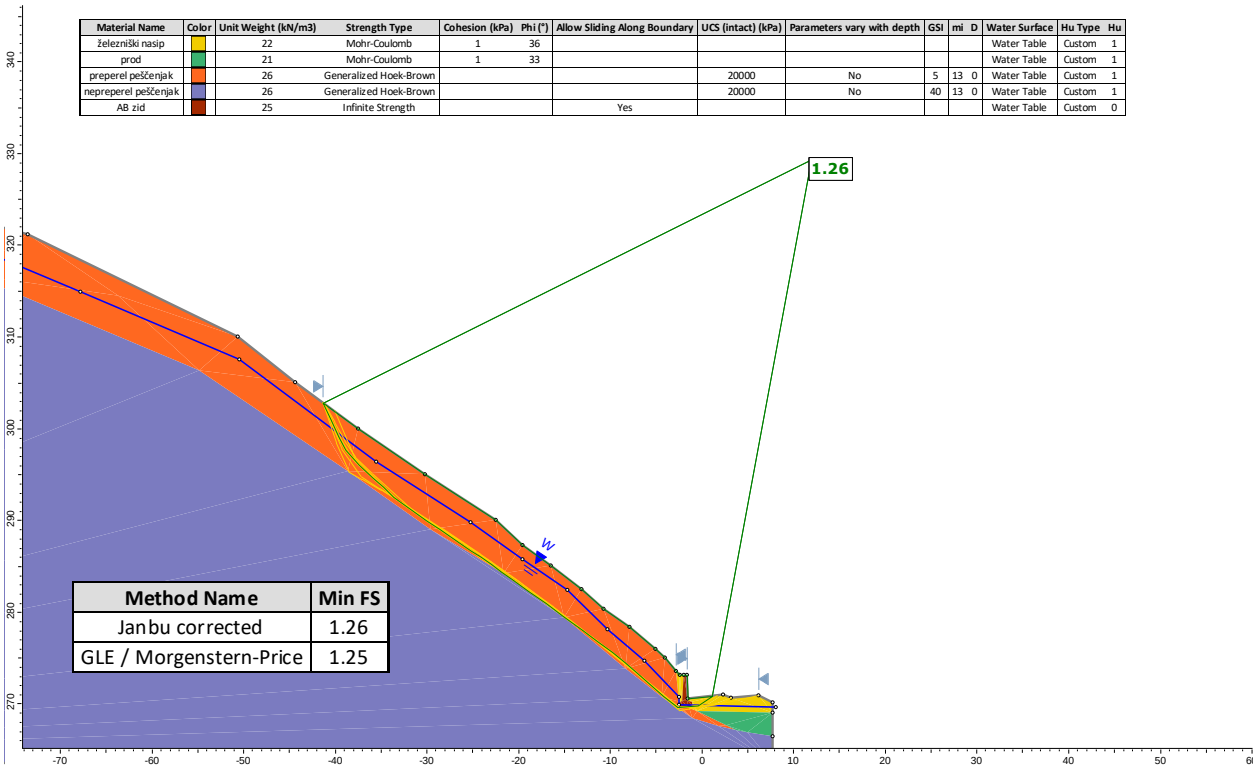
***Slika 7**: Kontrola stabilnosti brežine pod novim zidom: Fs=1,26.*

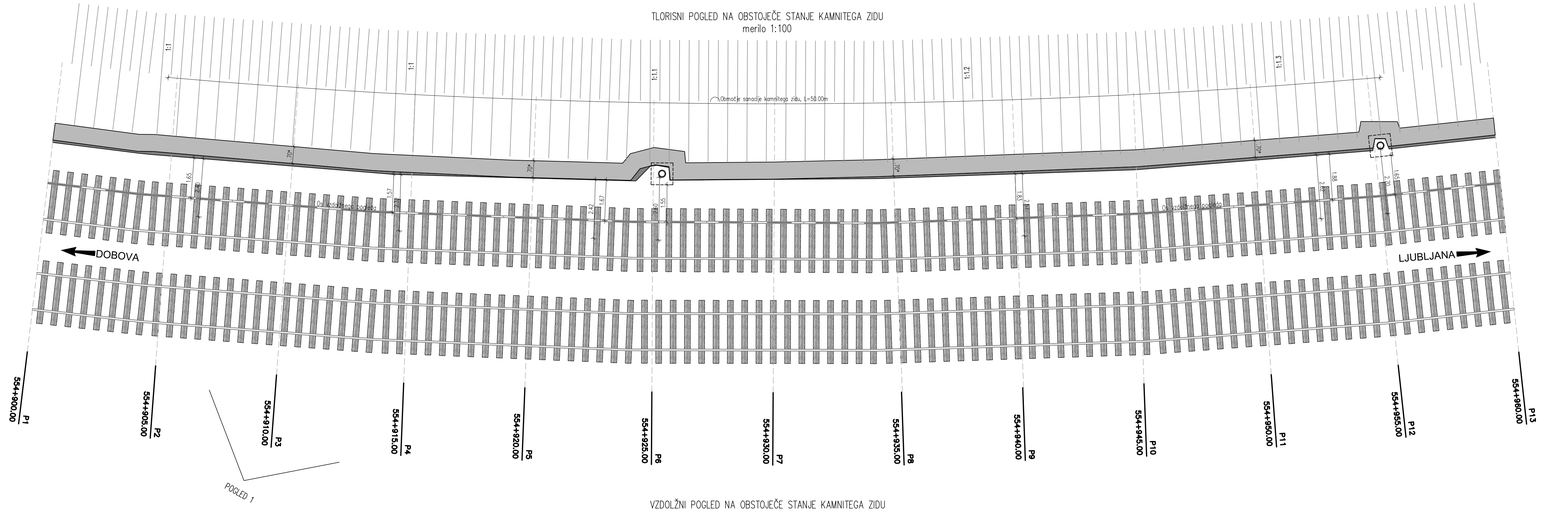
TLORISNI POGLED NA OBSTOJEČE STANJE KAMNITEGA ZIDU
merilo 1:100

OPOMBE:
(*) Vsi označeni robovi obstoječih elementov konstrukcije in označene kote so privzete na osnovi predvidevanj o obliki nevidnih elementov, ki izhajajo iz izkušenj na podobnih objektih oziroma na osnovi geometrije objektov, za katere je bila pridobljena projektna dokumentacija.
