SHEMA KONSEVATORSKIH POSEGOV

KP3

Shema konservatorskih posegov na severo-zahodni fasadi;
P1, P3, P4, P13

Naziv projekta / gradnje:	**CELOVITA OBNOVA KULTURNEGA DOMA ČRNOMELJ**
Naročnik:	**MINISTRSTVO ZA KULTURO** MAISTROVA ULICA 10, 1000 LJUBLJANA
Vsebina / naslov risbe:	**SHEMA KONSERVATORSKIH POSEGOV**
Vrsta projekt. dokument.:	**PZI**
Vrsta gradnje:	**REKONSTRUKCIJA, NOVOGRADNJA - PRIZIDAVA**
Merilo: 1:100 / Datum: **19.01.2024**	
Vrsta načrta: **NAČRT ARHITEKTURE, MAPA ŠT. 1**	Št. načrta: **2023-07B/01** / Št. projekta: **2023 - 07B**

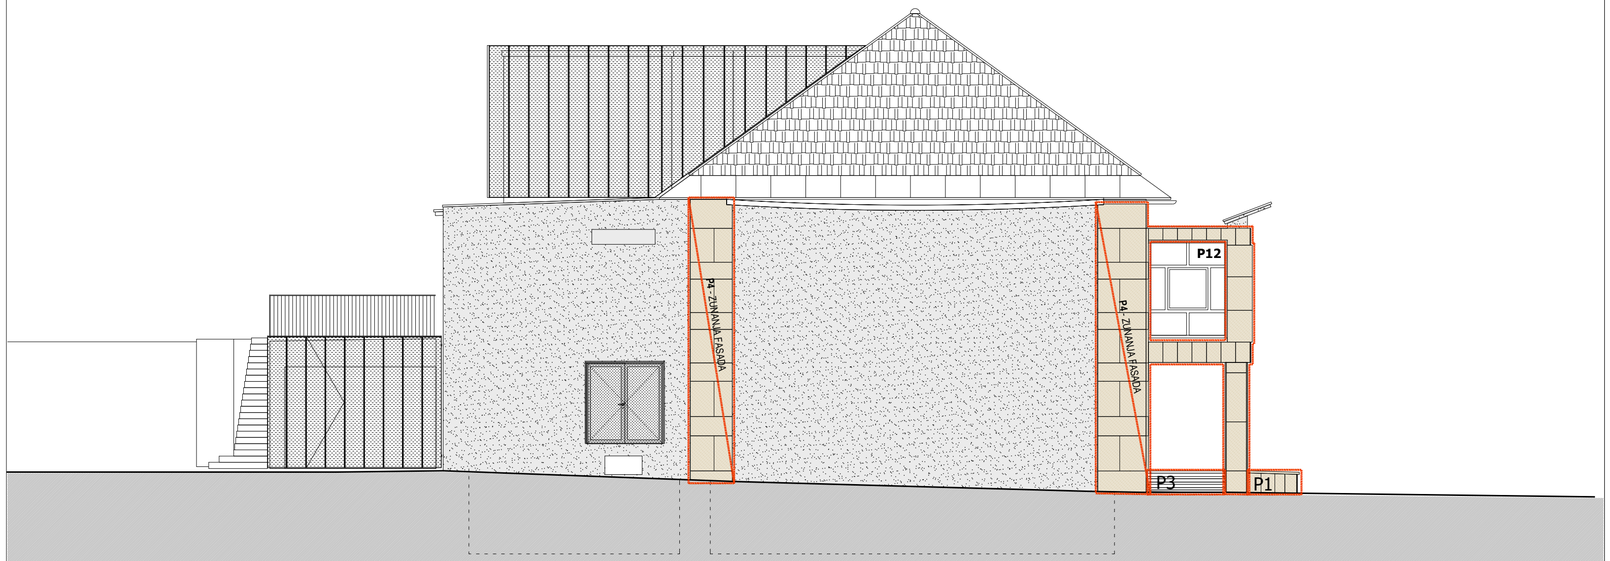
[P1] - IZHOD, TLAK IN ZIDCI OKOLI STOPNIŠČA

Tlak na podestu je sestavljen iz plošč iz dveh vrst apnenca. Obroba podesta je iz Apnenca. Apnenec je izredno heterogen, saj se klasti neenakomenro pojavljajo po vorcu. Kamnina ni slovenskega izvora, zato je možno da gre za apnenec z Braca (t.i. brask marmor). Z enakim kamnom je obložena tudi frontalna stena podesta, stopnic in zidec ob stopnicah. Tlak na sedini je iz apneneca ali pa deloma metamorfizirano apnenčevo brečo, saj so klasti, ki so izredno veliki, mestoma deformirani. Kamnina ni slovenskega izvora. Enak kamen je uporabljen za pokrivno ploščo zidca.

[P3] - IZHOD, STRANSKI STOPNIŠČI

Stranski stopnišči tvorijo po štiri krajše stopnice iz svetlega apnenca, ki se na eni strani iztečejo v fasado, na drugi pa se zaključijo z nizim zidvem v višini zgornje stopnice oziroma podesta.

[P4] - KAMNITA OBLOGA FASAD IN STEBROV

Kamnita obloga fasade je sestavljena iz pravokotnih plošč iz apnenca (braski marmor) različnih dimenzi in različne povrsinske obdelave (rezana, stokana, spicena). Na večjem delu fasade je kamnita obloga v dobrem stanju z izjemo spodnjega dela - talnega zidca »cokla«), kjer je obloga močno poškodovana (horizontalne razpoke) Na stranski fasadi je okoli velikega pravokotnega okna kamnita obloga iz dveh vrst Kamna. Kamen oktog okna je apnenec. Apnenec je izedno heterogen, saj se klasti neenakomerno pojavljajo po vzorcu. Kamnina ni slovenskega izvora, zato je možno, da gre za apnenec z Braca (t.i. braski marmor). Štirje pravokotni stebri, ki podpirajo celo fasade, so obloženi s tankimi pravokotnimi ploščami iz Apnenca. Stebri so dobro ohranjeni, z izjemo poškodb, ki so nastale zaradi onesnaženosti in vandalizma. Obroba nad stebri je iz Apnenca.

[P12] - OKNA V NADSTROPJU

Vsa okna imajo enake tehnične značilnosti kot steklena stan. Osnovna profilacij lesa temelji na prerezu okenskega morala debeline 65mm in širine 80mm. Okna so izdelana na standardno dvojno zarezno čepno vez in standardno profilacijo z enojnim tesnilom iz plastike in okovjem z zračnostjo 4mm, to pomeni z utopljenimi vpadnicami. Zaradi neprilagajanja plastičnega tesnilaje njegova funkcija praktično nična in okna nimajo nobene zrakotesnosti. Okovje ni nastavljivo, tako da zaradi krivljenja lesa prav tako ne opravlja svoje funkcije optimalno. Stekla so termopan stekla sestave 4-14-4 brez posebnih karakteristih, kar pomeni toplotno izolativnost 2.9 W/m2k. Posebaj bi bilo potrebno posebaj izpostaviti stanje okna na jugovzhodni fasadi, ki je še posebaj v slabem stanju, zaradi krivljenja slabh stekel, prav tako je površinska obdelava zaradi slabe UV opornosti propadla.

P1_izhod, tlak in zidci okoli stopnišča

- Odstranitev nečistoč z vodno paro
- Domodelacija poškodb
- Sanacija razpok
- Zapolnjevanje stikov med elementi

P3_izhod, stranski stopnišči
(8 kosov)

- Odstranitev nečistoč z nizkotlačnim čiščenjem do 1,5 bara in mehkim medijem (alusil),
- Zapolnjeanje poškodb, domodelacija poškodb,
- Zaponjevanje stikov med elementi,
- Hidrofobna zaščita.

P4_kamnita obloga fasad in stebrov

- Odstranitev nečistoč z vodno paro
- Odstranjevanje grafitov,
- Domodelacija,
- Zaponjevanje stikov med elementi,
- Lepljenje,
- Sanacija razpok.

P12_okna v nastropju
(3 kosi) Oznaka v shemi oken in vrat: On_01, On_02

- Zamenjava stekel s stekli 4 - 16 - 4 Ug 1,1 W/m'K s termo distancnikom v steklu temno rjave barve,
- čiščenje vseh lesenih površin do prvotne podlage, odstranjevanje obstoječih tesnil in vseh naknadno montiranih tesnil,
- kontrola stanja odkapnega profila in odvodnjavanja vode z območja spodjega prečnika;
- premaz lesa z ustreznim zaščitnim premazom (barvni ton potrdi ZVKDS OE Novo mesto), lahko se uporabijo tudi ustrezna olja za zaščito lesa,
- prilagoditev krivih kosov okenskih kril za boljše naleganje na okvir,
- zamenjava posameznih delov okovja (trokrilna nasadila) in ustrezno naoljenje,
- zamenjava obstojecega plastičnega tesnila za EPDM tesnilo z večjim območjem poknivanja zračne rege.
