SHEMA KONSEVATORSKIH POSEGOV

KP4

OPIS: Shema konservatorskih posegov na jugo-vzhodni fasadi;
P1, P3, P4, P13

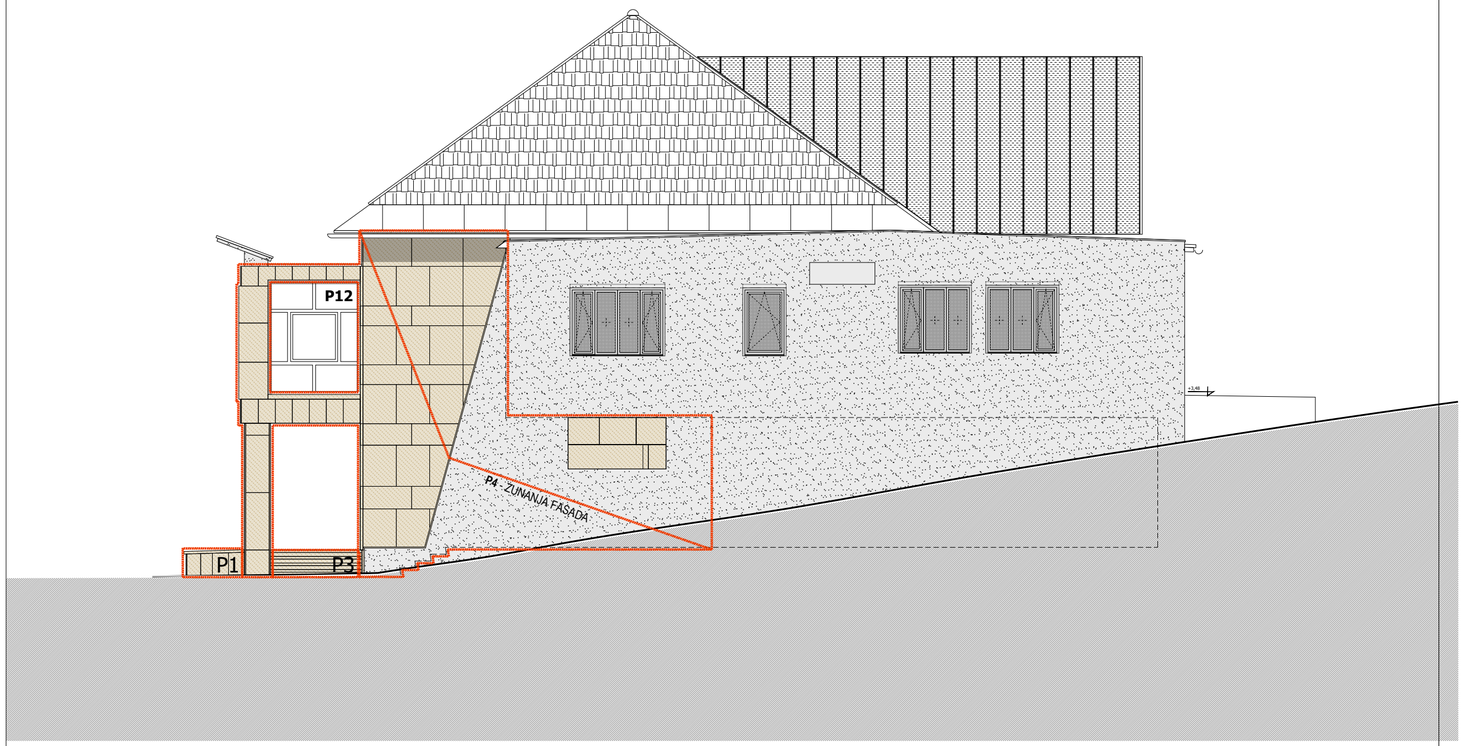
[P1] - IZHOD, TLAK IN ZIDCI OKOLI STOPNIŠČA

Tlak na podestu je sestavljen iz plošč iz dveh vrst apnenca. Obroba podesta je iz Apnenca. Apnenec je izredno heterogen, saj se klasti neenakomenro pojavljajo po vorcu. Kamnina ni slovenskega izvora, zato je možno da gre za apnenec z Braca (t.i. brask marmor). Z enakim kamnom je obložena tudi frontalna stena podesta, stopnic in zidec ob stopnicah. Tlak na sedini je iz apneneca ali pa deloma metamorfizirano apnenčevo brečo, saj so klasti, ki so izedno veliki, mestoma deformirani. Kamnina ni slovenskega izvora. Enak kamen je uporabljen za pokrivno ploščo zidca.

[P3] - IZHOD, STRANSKI STOPNIŠČI

Stranski stopnišči tvorijo po štiri krajše stopnice iz svetlega apnenca, ki se na eni strani iztečejo v fasado, na drugi pa se zaključijo z nizim zidvem v višini zgornje stopnice oziroma podesta.

[P4] - KAMNITA OBLOGA FASAD IN STEBROV

Kamnita obloga fasade je sestavljena iz pravokotnih plošč iz apnenca (braski marmor) različnih dimenzi in različne povrsinske obdelave (rezana, stokana, spicena). Na večjem delu fasade je kamnita obloga v dobrem stanju z izjemo spodnjega dela - talnega zidca »cokla«), kjer je obloga močno poškodovana (horizontalne razpoke) Na stranski fasadi je okoli velikega pravokotnega okna kamnita obloga iz dveh vrst Kamna. Kamen oktog okna je apnenec. Apnenec je izedno heterogen, saj se klasti neenakomerno pojavljajo po vzorcu. Kamnina ni slovenskega izvora, zato je možno, da gre za apnenec z Brača (t.i. braski marmor). Stirje pravokotni stebri, ki podpirajo celo fasade, so obloženi s tankimi pravokotnimi ploščami iz Apnenca. Stebri so dobro ohranjeni, z izjemo poškodb, ki so nastale zaradi onesnaženosti in vandalizma. Obroba nad stebri je iz Apnenca.

[P12] - OKNA V NADSTROPJU

Vsa okna imajo enake tehnične značilnosti kot steklena stan. Osnovna profilacij lesa temelji na prerezu okenskega morala debeline 65mm in širine 80mm. Okna so izdelana na standardno dvojno zarezno čepno vez in standardno profilacijo z enojnim tesnilom iz plastike in okovjem z zračnostjo 4mm, to pomeni z utopljenimi vpadnicami. Zaradi neprilagajanja plastičnega tesnilaje njegova funkcija praktično nična in okna nimajo nobene zrakotesnosti. Okovje ni nastavljivo, tako da zaradi krivljenja lesa prav tako ne opravlja svoje funkcije optimalno. Stekla so termopan stekla sestave 4-14-4 brez posebnih karakteristih, kar pomeni toplotno izolativnost 2.9 W/m2k. Posebaj bi bilo potrebno posebaj izpostaviti stanje okna na jugovzhodni fasadi, ki je še posebaj v slabem stanju, zaradi krivljenja slabh stekel, prav tako je površinska obdelava zaradi slabe UV opornosti propadla.

P1_izhod, tlak in zidci okoli stopnišča

- Odstranitev nečistoč z vodno paro
- Domodelacija poškodb
- Sanacija razpok
- Zapolnjevanje stikov med elementi

P3_izhod, stranski stopnišči
(8 kosov)

- Odstranitev nečistoč z nizkotlačnim čiščenjem do 1,5 bara in mehkim medijem (alusil),
- Zapolnjeanje poškodb, domodelacija poškodb,
- Zaponjevanje stikov med elementi,
- Hidrofobna zaščita.

P4_kamnita obloga fasad in stebrov

- Odstranitev nečistoč z vodno paro
- Odstranjevanje grafitov,
- Domodelacija,
- Zaponjevanje stikov med elementi,
- Leplenje,
- Sanacija razpok.

P12_okna v nastropju
(3 kosi) Oznaka v shemi oken in vrat: On_01, On_02

- Zamenjava stekel s stekli 4 - 16 - 4 Ug 1,1 W/m'K s termo distancnikom v steklu temno rjave barve,
- čiščenje vseh lesenih površin do prvotne podlage, odstranjevanje obstoječih tesnil in vseh naknadno montiranih tesnil,
- kontrola stanja odkapnega profila in odvodnjavanja vode z območja spodjega prečnika,
- premaz lesa z ustreznim zaščitnim premazom (barvni ton potrdi ZVKDS OE Novo mesto), lahko se uporabijo tudi ustrezna olja za zaščito lesa,
- prilagoditev krivih kosov okenskih kril za boljše nalaganje na okvir,
- zamenjava posameznih delov okovja (trokrilna nasadila) in ustrezno naoljenje,
- zamenjava obstojecega plastičnega tesnila za EPDM tesnilo z večjim območjem pokrivanja zračne rege.
