NASLOVNA STRAN NAČRTA
SANACIJSKA POKOPALIŠKEGA ZIDU

naziv gradnje	**SANACIJA POKOPALIŠKEGA ZIDU V PODKORENU**
kratek opis gradnje	Predmet naloge je izdelava projektne dokumentacije izvedbenega načrta za sanacijo kamnitega pokopališkega zidu v Podkorenu
vrste gradnje	**SANACIJA**

strokovno področje načrta	**Načrt s področja gradbeništva**
številka in naziv načrta	**2/1 NAČRT S PODROČJA GRADBENIŠTVA**
številka načrta	**371/2025**
datum izdelave	**Marec 2025**

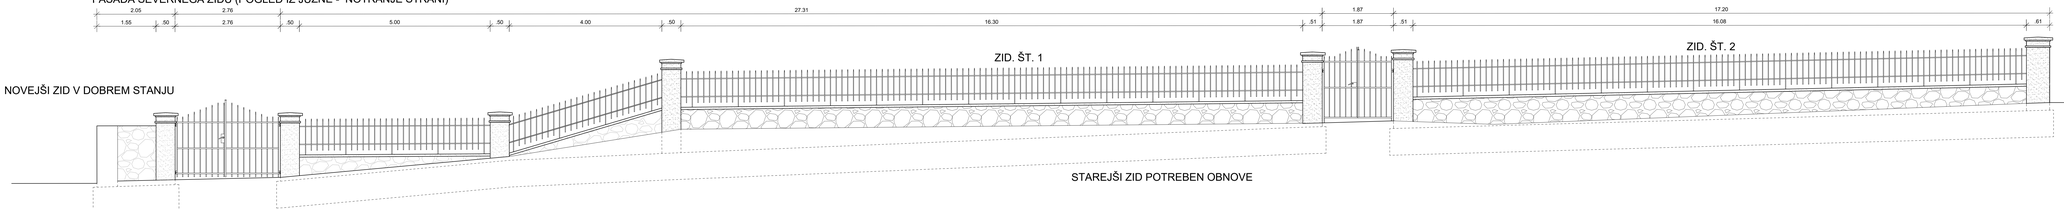
FASADA SEVERNEGA ZIDU
M1:50

FASADA SEVERNEGA ZIDU (POGLED IZ SEVERNE - ZUNANJE STRANI)

FASADA SEVERNEGA ZIDU (POGLED IZ JUŽNE - NOTRANJE STRANI)

Obstoječi sredinski del severnega zidu (zid št. 1) je dotrajan, zato se ga poruši ter nadomesti z novim. Najprej se izvede zaščita okolice ter uredi prometno zaporo na obstoječi javni poti JP 689211.

Na obstoječem kamnitem zidu se odstrani obstoječe betonske kape. Nato se izvede rušitev obstoječega zidu. Dobro kamenje iz obstoječega zidu se uporabi pri zidavi novega zidu, preostali del pa se odpelje na stalno deponijo. Poruši se zid št. 1, ki je dolžine cca. 16,30 m. Po izvedbi rušitve zidu se izvede izkop za tamponsko utrditev, odvečni material se odpelje na stalno deponijo. Kamenino za nov zid se dobavi v okoliškem kamnolomu, del starega kamenja iz obstoječega zidu se lahko uporabi pri izvedbi novega zidu. Zid se pozida brez tenmelja – tehnika izvedbe enaka kot jo ima obstoječi zid). Po izedbi pozidave novega zidu sledi izvedba fugiranja reg kamnitih pozidav (znotraj in zunaj) z fugirnao maso Rofix 530. Izdela se nova AB kapa, širine 77 cm. Kape se ustrezno dilatira. Sledi izvedba hidrofobnega premaza (3 krat).

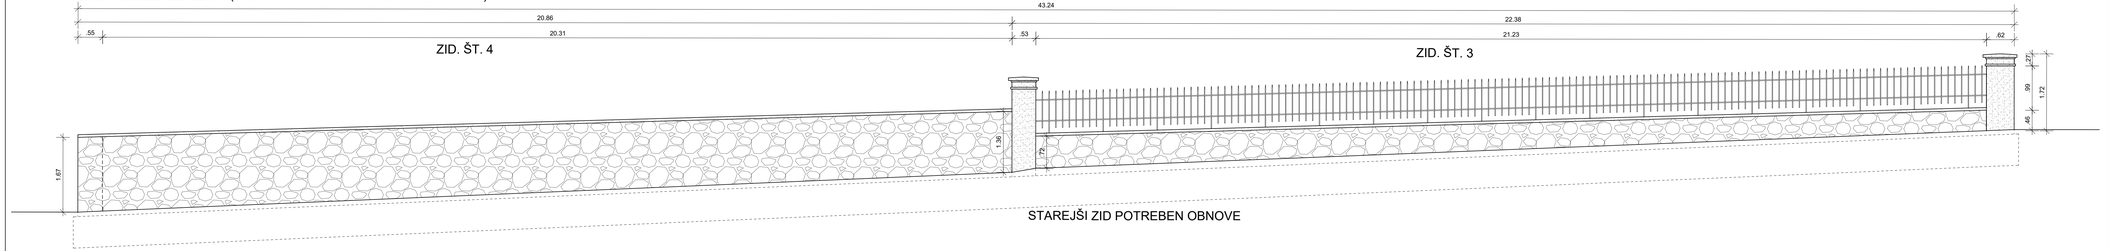
FASADA VZHODNEGA ZIDU (POGLED IZ VZHODNE - ZUNANJE STRANI)

Obstoječi del vzhodnega zidu (zid št. 3) je potreben sanacije. Najprej se izvede zaščita okolice (zaščita grobov in travnika pod zidom).

Na obstoječem kamnitem zidu se odstrani obstoječe poškodovane betonske kape (cca. 9 m) ostali del kap se sanira . Nestabilne fuge v zidu se odstrani, utrdi, izvede se pozidava labilnih delov zidu, utrjevanje pozidave med kamenino se izvede s kalijevim vodnim steklom – 10% razstopina. Površine zidu se očisti s prilagojenim vodnim curkom. Po sanaciji kamnitega dela zidu se izvede nove betonske kape zidu (ocena 9 m), širine 80 cm. Kape se ustrezno dilatira. Preostale obstoječe betonske kape se sanira s preplastitvijo z ustreznim sanacijskim materialom (Betonprotekt RTF). Kamnite rege zidu se fugira na notranji in zunanji strani z fugirno maso Rofix 530. Sledi izvedba hidrofobnega premaza (3 krat). Na koncu pa sledi montaža popravljenih kovinskih ograj ter vrat.

ZID. ŠT. 3
- ZAŠČITA POVRŠIN
- ODSTRANITEV OBSTOJEČE KOVINSKE OGRAJE
- ODSTRANITEV POŠKODOVANE BETONSKE KAPE
- POZIDAVA NESTABILNIH DELOV KAMNITIH DELOV ZIDU
- ODSTRANITEV NESTABILNIH FUG, UTRJEVANJE POZIDAVE MED KAMENINO, KALIJEVO VODNO STEKLO 10% RAZTOPINA
- ČIŠČENJE POVRŠIN S PRILAGOJENIM VODNIM ČURKOM
- ODVOZ MATERIALA NA USTREZNO DEPONIJO
- FUGIRANJE REG KAMNITIH POVRŠIN ZIDU
- IZDELAVA DELA NOVE BETONSKE KAPE ZIDU
- SANACIJA OBSTOJEČIH BETONSKIH KAP, DOPOLNITEV ODSTRANJENIH DELOV, PREPLAŠTITEV Z USTREZNIMI SANACIJSKIMI MATERIALI
- HIDROFOBNA ZAŠČITA POVRŠIN
- POPRAVILO POŠKODOVANE KOVINSKE OGRAJE, PESKANJE 2 x OSNOVNI PREMAZ, 2 x PRAŠNO BARVANJE, MONTAŽA

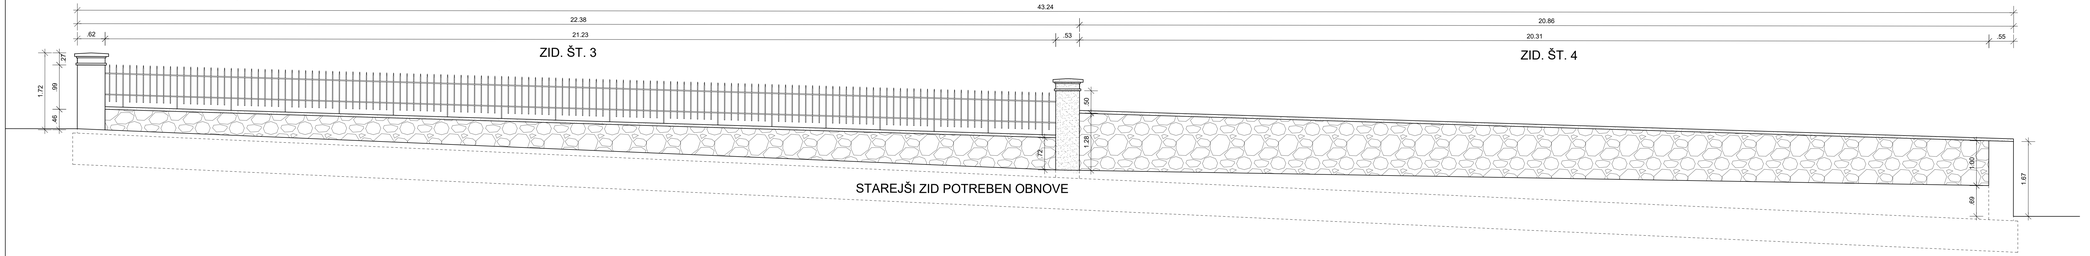
FASADA VZHODNEGA ZIDU (POGLED IZ ZAHODNE - NOTRANJE STRANI)

Obstoječi del vzhodnega zidu (zid št. 4) je potreben sanacije. Najprej se izvede zaščita okolice (zaščita grobov in vrta pod zidom).

Na obstoječem kamnitem zidu se odstrani obstoječe poškodovane betonske kape (cca. 8 m) ostali del kap se sanira. Nestabilne kamenine zidu se pozida. Nestabilne fuge v zidu se odstrani, utrdi, izvede se pozidava labilnih delov zidu, utrjevanje pozidave med kamenino se izvede s kalijevim vodnim steklom – 10% razstopina. Površine zidu se očisti s prilagojenim vodnim curkom. Po sanaciji kamnitega dela zidu se izvede nove betonske kape zidu (ocena 8 m), širine 70 cm. Kape se ustrezno dilatira. Preostali del betonskih kap se sanira s preplastitvijo z ustreznim sanacijskim materialom (Betonprotekt RTF). Kamnite rege zidu se fugira na notranji in zunanji strani z fugirno maso Rofix 530. Sledi izvedba hidrofobnega premaza (3 krat).

ZID. ŠT. 4
- ZAŠČITA POVRŠIN
- ODSTRANITEV POŠKODOVANE BETONSKE KAPE
- POZIDAVA NESTABILNIH DELOV KAMNITIH DELOV ZIDU
- ODSTRANITEV NESTABILNIH FUG, UTRJEVANJE POZIDAVE MED KAMENINO, KALIJEVO VODNO STEKLO 10% RAZTOPINA
- ČIŠČENJE POVRŠIN S PRILAGOJENIM VODNIM ČURKOM
- ODVOZ MATERIALA NA USTREZNO DEPONIJO
- FUGIRANJE REG KAMNITIH POVRŠIN ZIDU
- SANACIJA OBSTOJEČIH BETONSKIH KAP, DOPOLNITEV ODSTRANJENIH DELOV, PREPLAŠTITEV Z USTREZNIMI SANACIJSKIMI MATERIALI
- HIDROFOBNA ZAŠČITA POVRŠIN

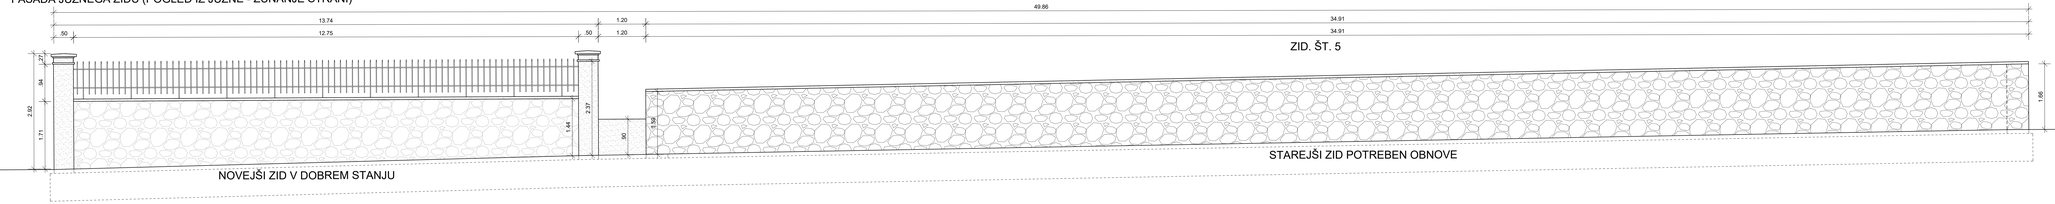
FASADA JUŽNEGA ZIDU
M1:50

Obstoječi del južnega zidu (zid št. 5) je potreben sanacije. Najprej se izvede zaščita okolice (zaščita grobov in vrta pod zidom).

FASADA JUŽNEGA ZIDU (POGLED IZ JUŽNE - ZUNANJE STRANI)

Na obstoječem kamnitem zidu se sanira obstoječe betonske kape. Nestabilne kamenine zidu se pozida. Nestabilne fuge v zidu se odstrani, utrdi, izvede se pozidava labilnih delov zidu, utrjevanje pozidave med kamenino se izvede s kalijevim vodnim steklom – 10% razstopina. Površine zidu se očisti s prilagojenim vodnim curkom. Po sanaciji kamnitega dela zidu se izvede sanacija betonskih kap zidu. Betonske kape se sanira s preplastitvijo z ustreznim sanacijskim materialom (Betonprotekt RTF).

Kamnite rege zidu se fugira na notranji in zunanji strani z fugirno maso Rofix 530. Sledi izvedba hidrofobnega premaza (3 krat).

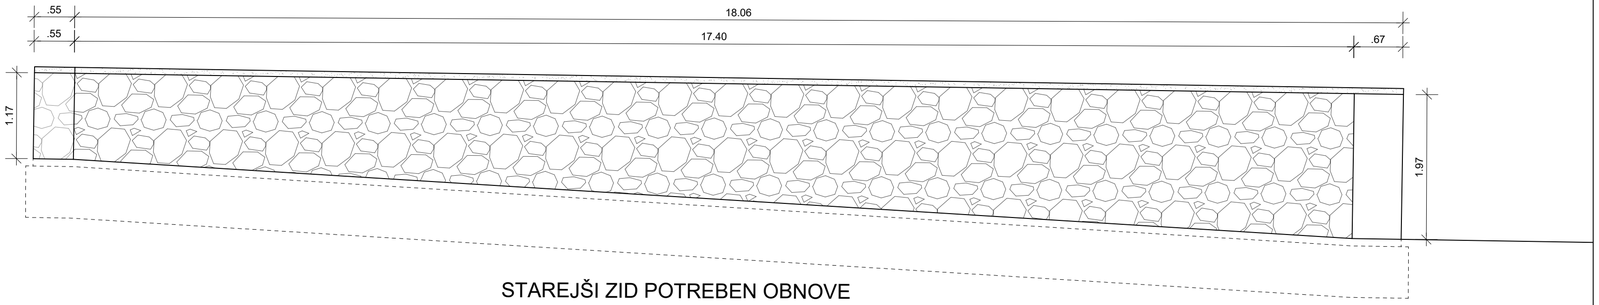
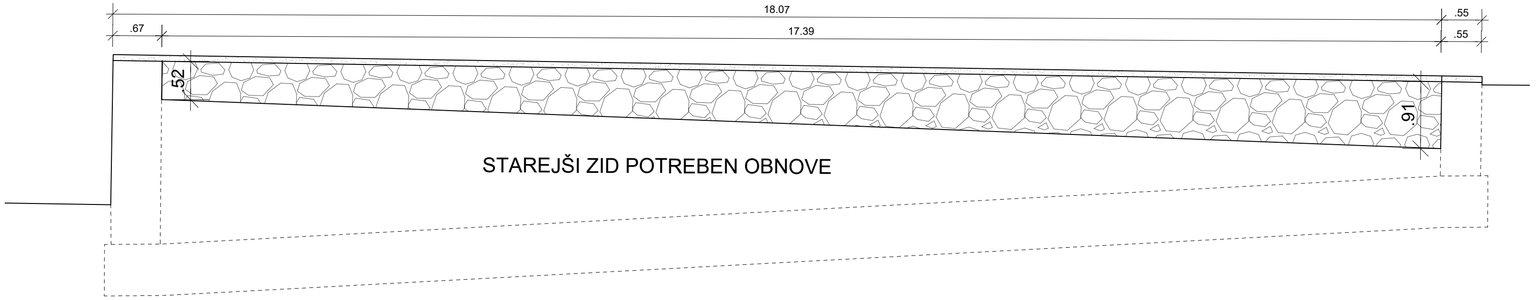
ZID ŠT. 6

Obstoječi del notranjega zahodnega zidu (zid št. 6) je potreben sanacije. Najprej se izvede zaščita okolice (zaščita grobov).

FASADA NOTRANJEGA ZAHODNEGA ZIDU (POGLED IZ ZAHODNE STRANI)

FASADA NOTRANJEGA ZAHODNEGA ZIDU (POGLED IZ VZHODNE STRANI)

Na obstoječem kamnitem zidu se odstrani obstoječe poškodovane betonske kape. Nestabilne kamenine zidu se pozida. Nestabilne fuge v zidu se odstrani, utrdi, izvede se pozidava labilnih delov zidu, utrjevanje pozidave med kamenino se izvede s kalijevim vodnim steklom – 10% razstopina. Površine zidu se očisti s prilagojenim vodnim curkom. Po sanaciji kamnitega dela zidu se izvede nove betonske kape zidu, širine 70 cm. Kape se ustrezno dilatira. Kamnite rege zidu se fugira na notranji in zunanji strani z fugirno maso Rofix 530. Sledi izvedba hidrofobnega premaza (3 krat).

ZID. ŠT6
- ZAŠČITA POVRŠIN
- ODSTRANITEV POŠKODOVANE BETONSKE KAPE
- POZIDAVA NESTABILNIH DELOV KAMNITIH DELOV ZIDU
- ODSTRANITEV NESTABILNIH FUG, UTRJEVANJE POZIDAVE MED KAMENINO, KALIJEVO VODNO STEKLO 10% RAZTOPINA
- ČIŠČENJE POVRŠIN S PRILAGOJENIM VODNIM CURKOM
- ODVOZ MATERIALA NA USTREZNO DEPONIJO
- FUGIRANJE REG KAMNITIH POVRŠIN ZIDU
- SANACIJA OBSTOJEČIH BETONSKIH KAP, DOPOLNITEV ODSTRANJENIH DELOV, PREPLASTITEV Z USTREZNIMI SANACIJSKIMI MATERIALI
- HIDROFOBNA ZAŠČITA POVRŠIN

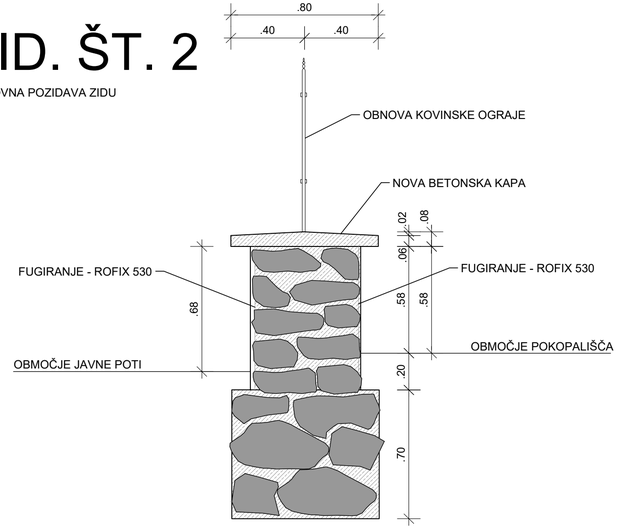
ZID. ŠT. 2

Obstoječi del severnega zidu (zid št. 2) je potreben sanacije. Najprej se izvede zaščita okolice ter uredi prometno zaporo na obstoječi javni poti JP 689211.

Na obstoječem kamnitem zidu se odstrani obstoječe poškodovane betonske kape. Nato se izvede odstranitev poškodovanih kamnitih delov zidu, ruševine se odpelje na stalno deponijo. Nestabilne fuge v zidu se odstrani, utrdi, izvede se pozidava labilnih delov zidu, utrjevanje pozidave med kamenino se izvede s kalijevim vodnim steklom – 10% razstopina. Površine zidu se očisti s prilagojenim vodnim curkom. Po sanaciji kamnitega dela zidu se izvede nove betonske kape zidu, širine 90 cm. Kape se ustrezno dilatira. Kamnite rege zidu se fugira na notranji in zunanji strani z fugirno maso Rofix 530. Sledi izvedba hidrofobnega premaza (3 krat). Na koncu pa sledi montaža popravljenih kovinskih ograj ter vrat.

PONOVNA POZIDAVA ZIDU
