Lamutov likovni salon

Kostanjevica

Poročilo o stanju objekta po potresu

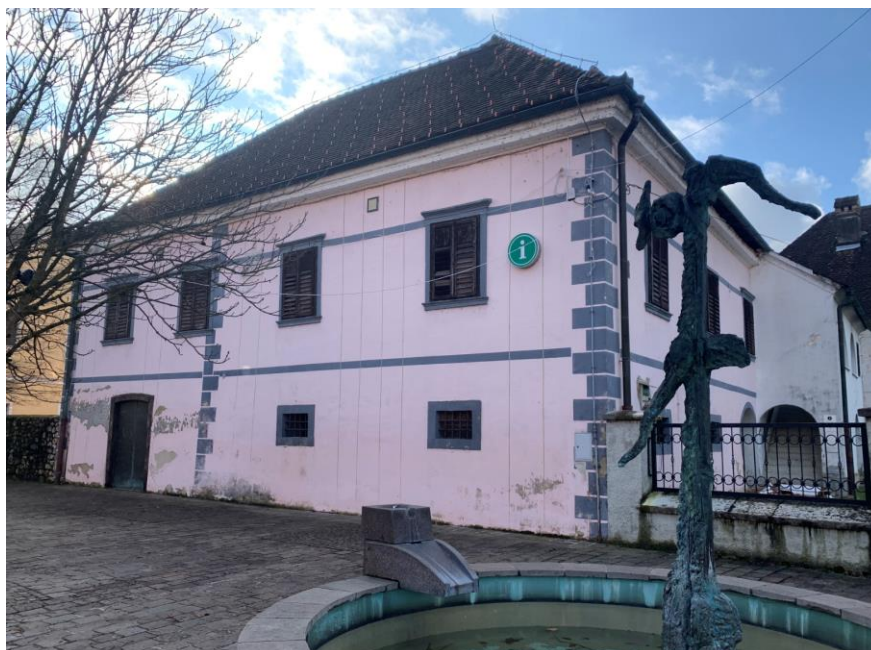
Lamutov likovni salo Kostanjevica na Krki

V nedavnem potresu je bil objekt relativno močno poškodovan. Zaradi same konstrukcijske zasnove, uporabljenih materialov in dotrajanosti so nastale večje konstrukcijske poškodbe in več nekonstrukcijskih porušitev. Na več mestih se pojavljajo konstrukcijske strižne razpoke v zidovih, razpoke v kamnitih oz. opečnih obokih, razpoke na stiku zidov in lesenih stropov ter vertikalne razpoke na stiku med osnovnim objektom in prizidki. Na nekaterih mestih je prišlo do izpadanja kamnitega materiala iz zidov oz. obokov. Nekonstrukcijske poškodbe se kažejo predvsem v odpadanju ometa, odpadanju robnih vencev, poškodbah dimnikov in poškodbah strešne kritine.
