**POROČILO MERITEV Z GEORADARSKO METODO NA BETONSKEM
DOLSKEM VIADUKTU, V KM 592 + 804, NA PROGI LJUBLJANA -
SEŽANA**

Izvajalec georadarskih meritev:
KONSTAT BIRO d. o. o.
Vurnikova 2, 1000 Ljubljana

Ljubljana, marec 2025.

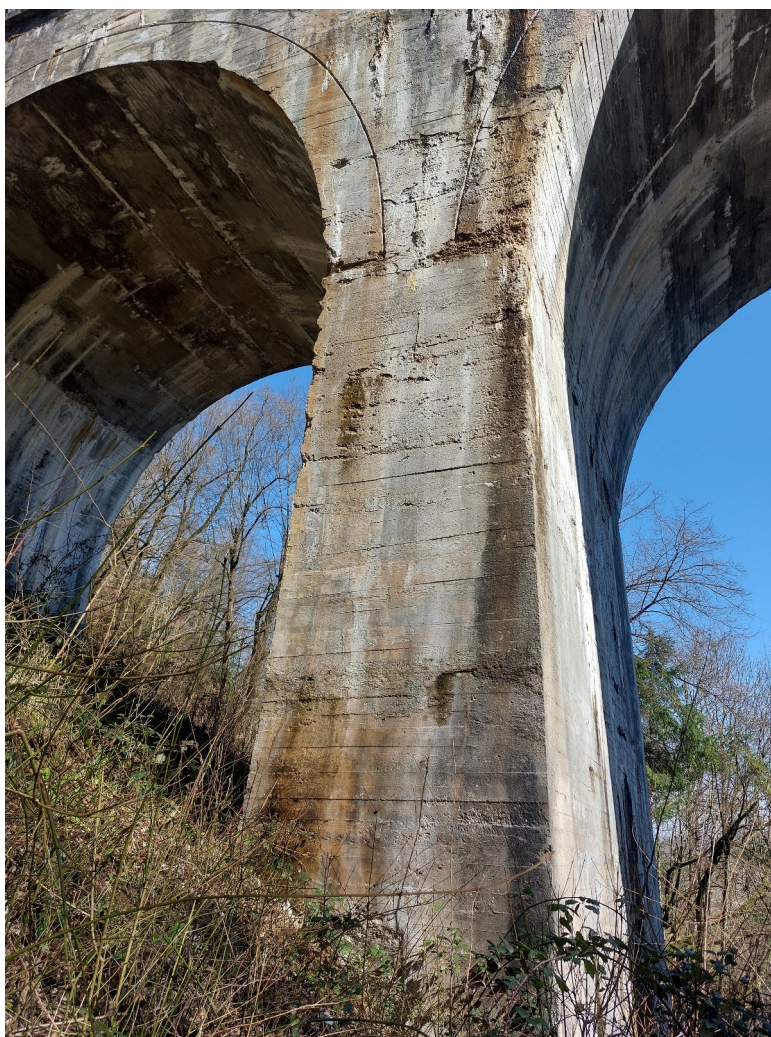
Slika 1: Dolski viadukt, steber 2.

Steber 2 je prav tako zamočen, predvsem po sredini, iz oboka se po njem izceja siga; zasigan je predvsem stik med peto oboka in vrhom stebra. Na strani Ljubljana so prisotne vodoravne in diagonalne razpoke in manjša cementna gnezda. Vidno poškodovani so tudi betoni na vogalih stebra. Beton je poškodovan in se kruši tudi na stiku med stebrom in peto oboka, kar se pojavlja na vseh stebrih pri viaduktu. Steber je na strani proti Sežani še bolj zamočen in zasigan, večja zamočenost pa je prisotna v spodnjem, srednjem delu stebra. Beton na sredini stebra je vidno degradiran in razpadel, z več cementnimi gnezdi, na mestih, kjer beton razpada, se beton hitro kruši. K večji zamočenosti in zasiganosti te strani stebra po vsej verjetnosti botruje tudi odsotnost izlivnika, ki je prisoten na stebru na strani Ljubljana. Na desni strani je degradirano in odpadlo območje na stiku med stebrom in peto oboka.

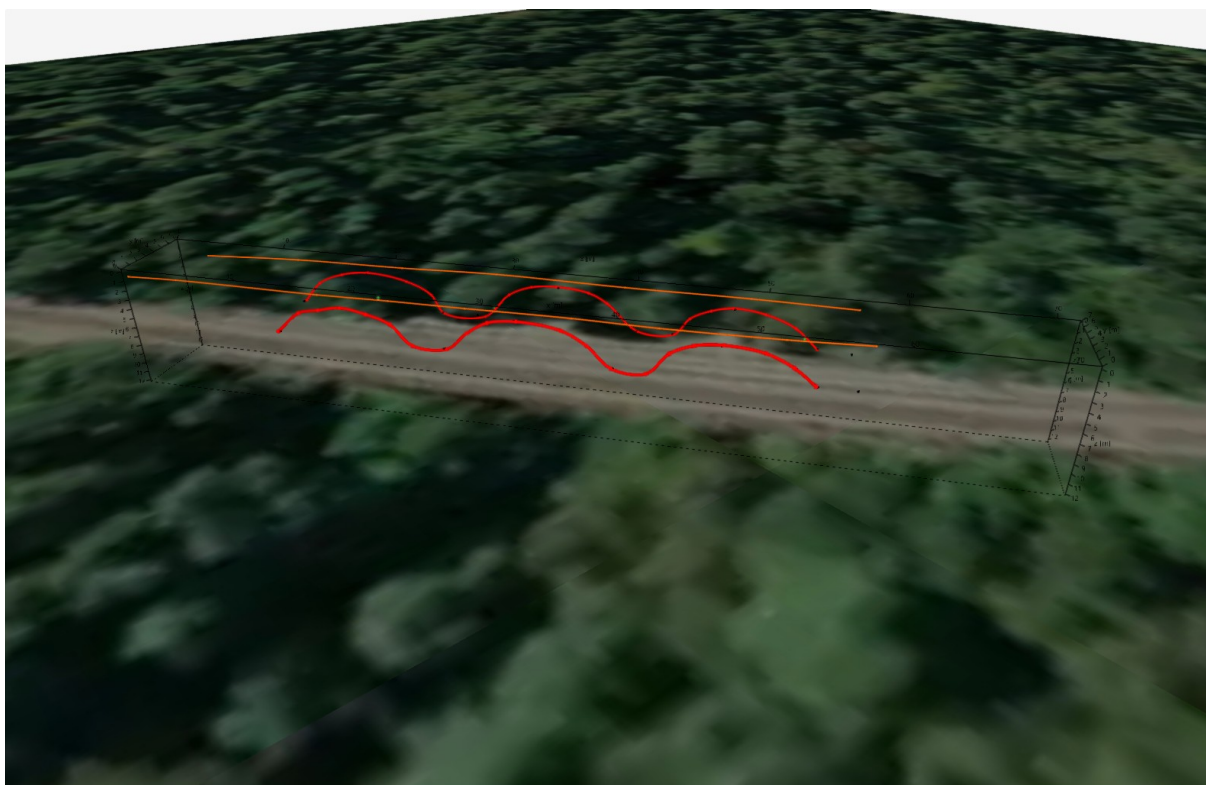
Spremembe v strukturi betona, ki kažejo na večjo lokalno degradacijo, je georadar na desni strani viadukta zaznal na oboku 1, oboku 2, delno tudi oboku 3, vendar so največje spremembe evidentirane v oboku 1, kjer se nahajajo lateralno od sredine temena oboka. Te spremembe se ujemajo z vidnimi, zasiganimi razpokami na obokih.

Spremembe v strukturi betona, ki kažejo na večjo lokalno degradacijo na levi strani viadukta, je georadar zaznal na oboku 2 in 3, predvsem na oboku 2, kjer so spremembe ponovno prisotne lateralno od temena oboka. Na oboku 1 na levi strani georadar ni zaznal večjih sprememb.

Slika 5: Prikaz obokov in poteka linije med tirno gredo in betonsko konstrukcijo premostitvenega objekta.
