naziv gradnje **Sanacija ceste LC 721 381 Tačk - Jezernik**

strokovno področje elaborata **Geološko – geomehanski elaborat**

številka elaborata **GP 59-2025**

datum izdelave **Marec 2025**

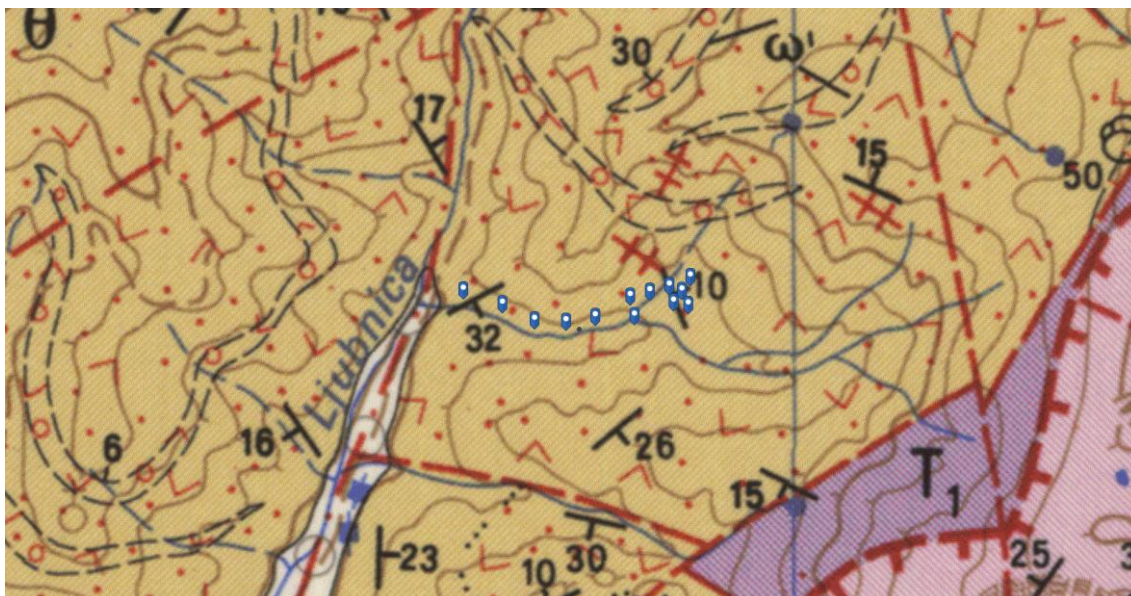
Slika 3: Geološka karta območja

V hidrogeološkem smislu je mogoče obravnavati prode, grušče, peske,... kot dobro prepustne, gline in melje kot slabo prepustne, medtem ko je prepustnost kamnin (tufe, laporji, apnenci, dolomiti,...) bolj kompleksna, saj je odvisna od same strukture in sestave kamnin.

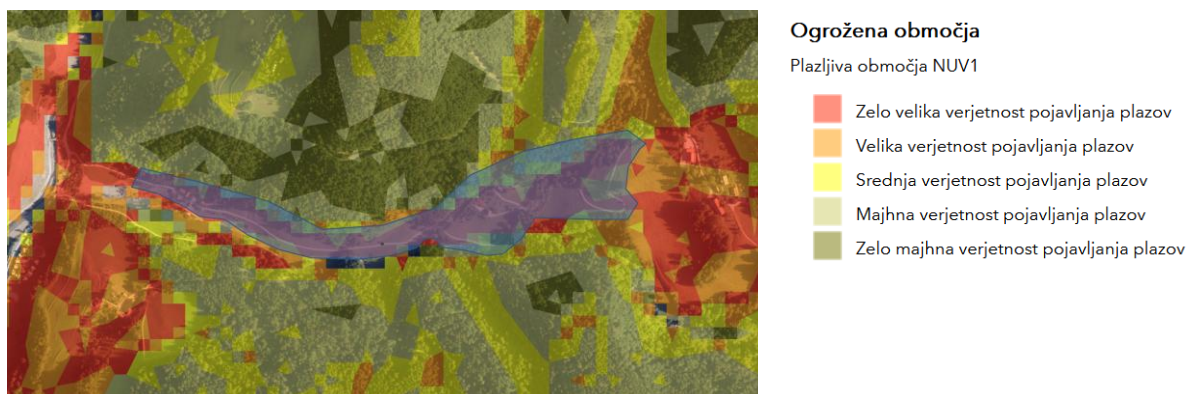
Slika 5: Opozorilna karta plazov

V skladu z opozorilno karto erozije obravnava trasa ceste spada v erozijsko ogroženo območje, kjer so predvideni običajni in zahtevani zaščitni ukrepi. Pri pregledu obravnavanih parcel je bilo ugotovljeno, da je teren na podlagi vizualnega pregleda generalno stabilen, mestoma pa je mogoče opaziti površinsko erozijo zaradi strmejši brežinskih pobočij.
