naziv gradnje **Sanacija LC 350361**

vrsta dokumentacije **PZI**

strokovno področje elaborata **Geološko-geomehanski elaborat**

številka elaborata **GP 263 - 2025**

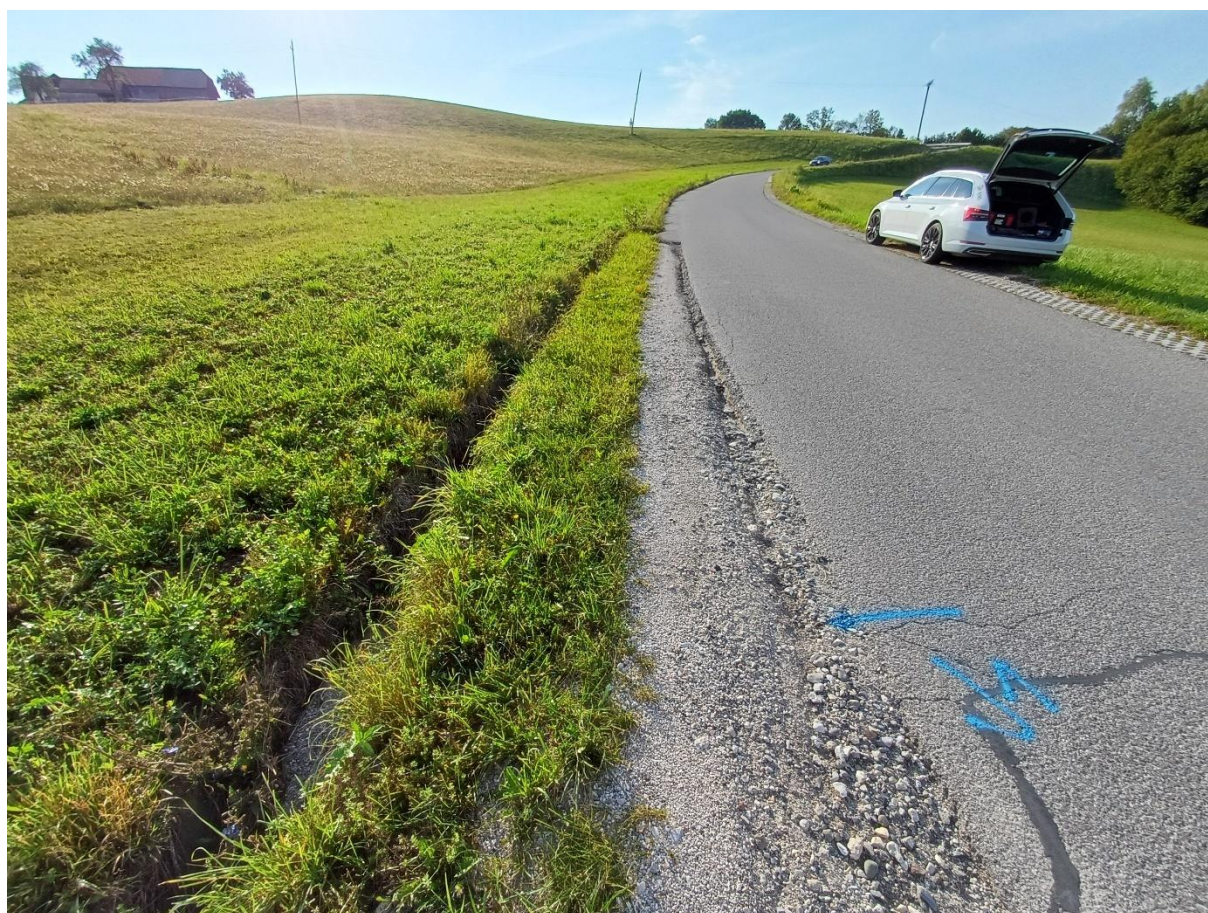
Slika 10: Lokacija Sondažnega izkopa J1

OPOMBA: Globlji izkop onemogočen zaradi drenažne cevi, ki je bila zaščitena samo s filcem (nedelujoča suha cev). Po besedah vaščana je na tem območju večja količina tamponskega nasutja zaradi nedavne obnove ceste. Celotna stran bankine je bila uničena zaradi hudourniške vode. V tem času so uredili tudi odvodnjavanje vode z betonsko kanaletto ob strani vozišča. Podzemna voda ni bila zaznana.

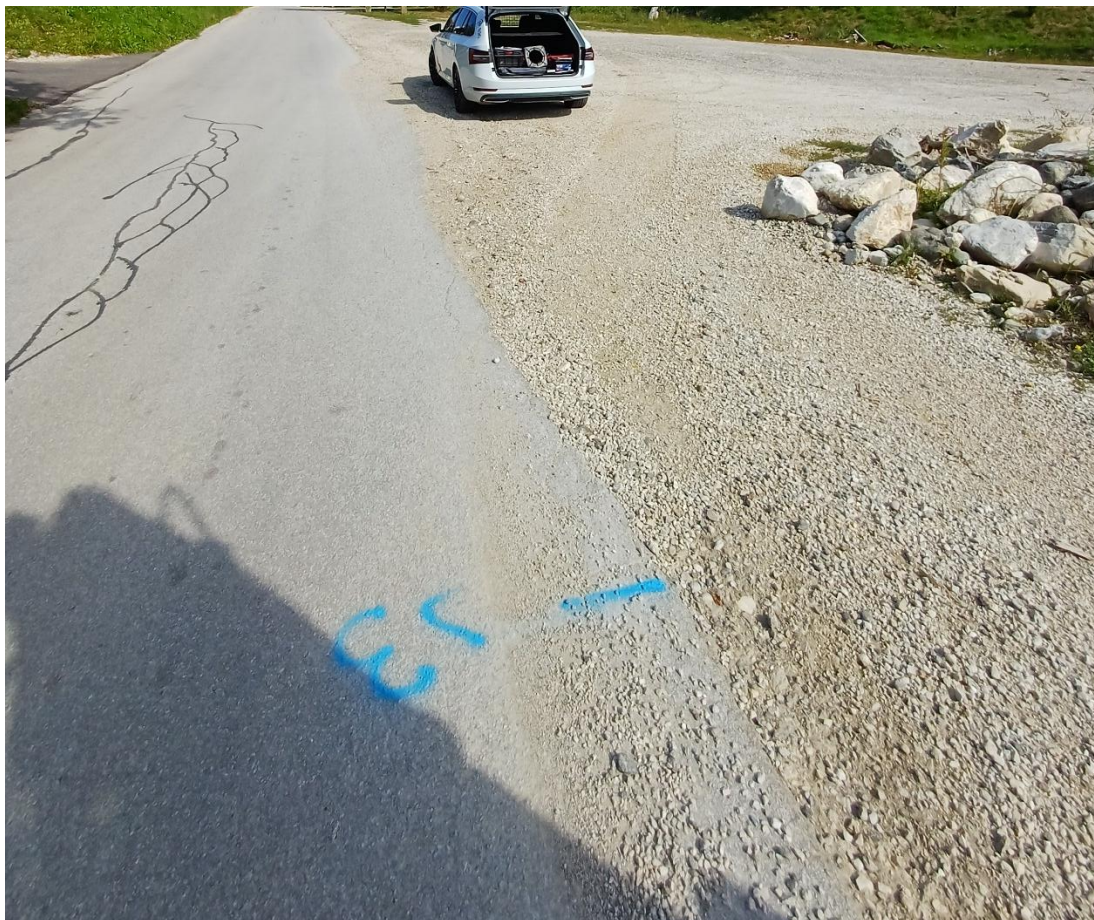
Slika 24: Lokacija Sondažnega izkopa J3

OPOMBA: Pri izvajanju izkopa je bil navzoč lastnik parcele. Na globini 80 cm smo naleteli na staro drenažno cev katera je po besedah lastnika neuporabna že dalj časa.

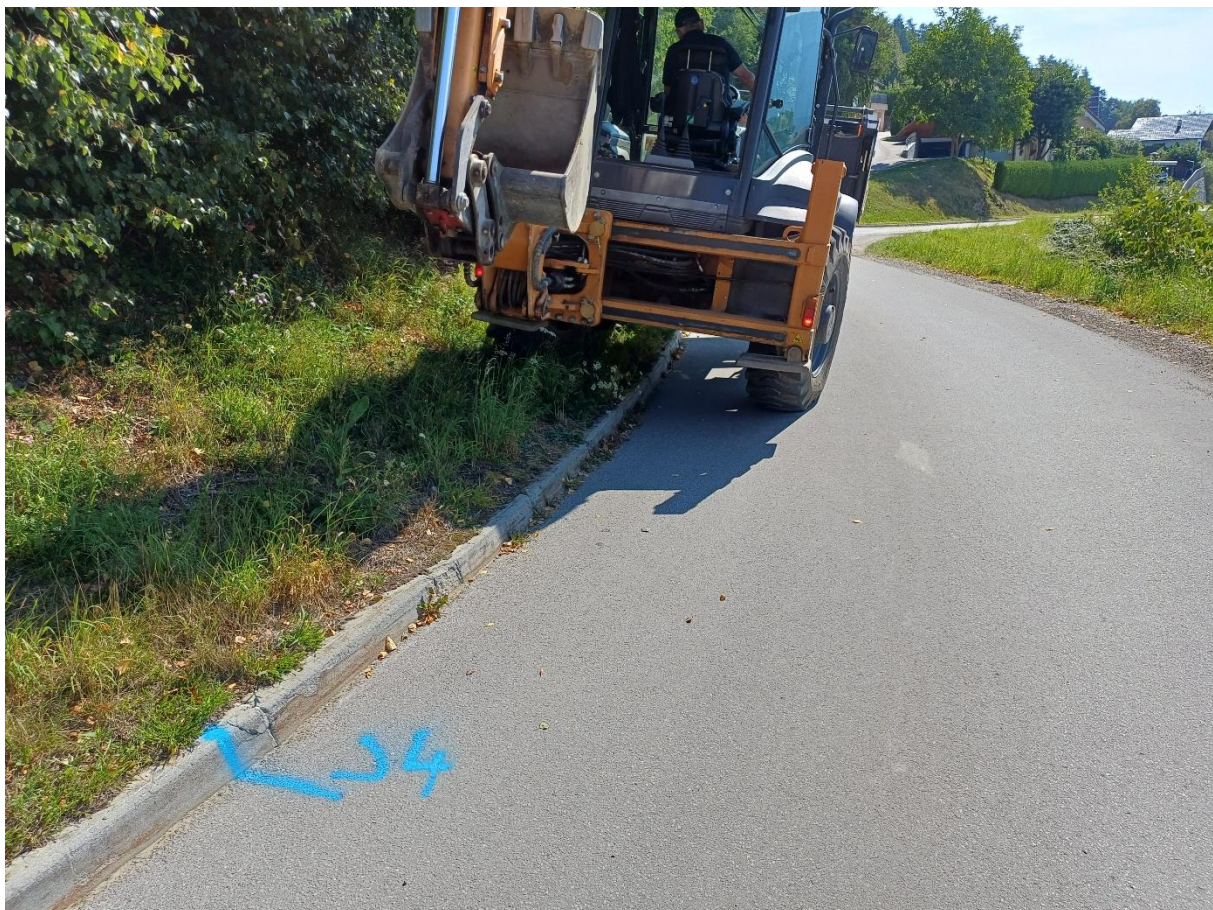
Slika 31: Lokacija Sondažnega izkopa J4

OPOMBA: Na globini 20 cm smo naleteli na zeleno alkatno cev (kabelska, optika, ...). Cev v geodetski posnetek ni vrisana. Na nasprotni strani cestišča so v bankino vrisani komunikacijski vodi in elektrika. Nadaljnji izkop je bil onemogočen.

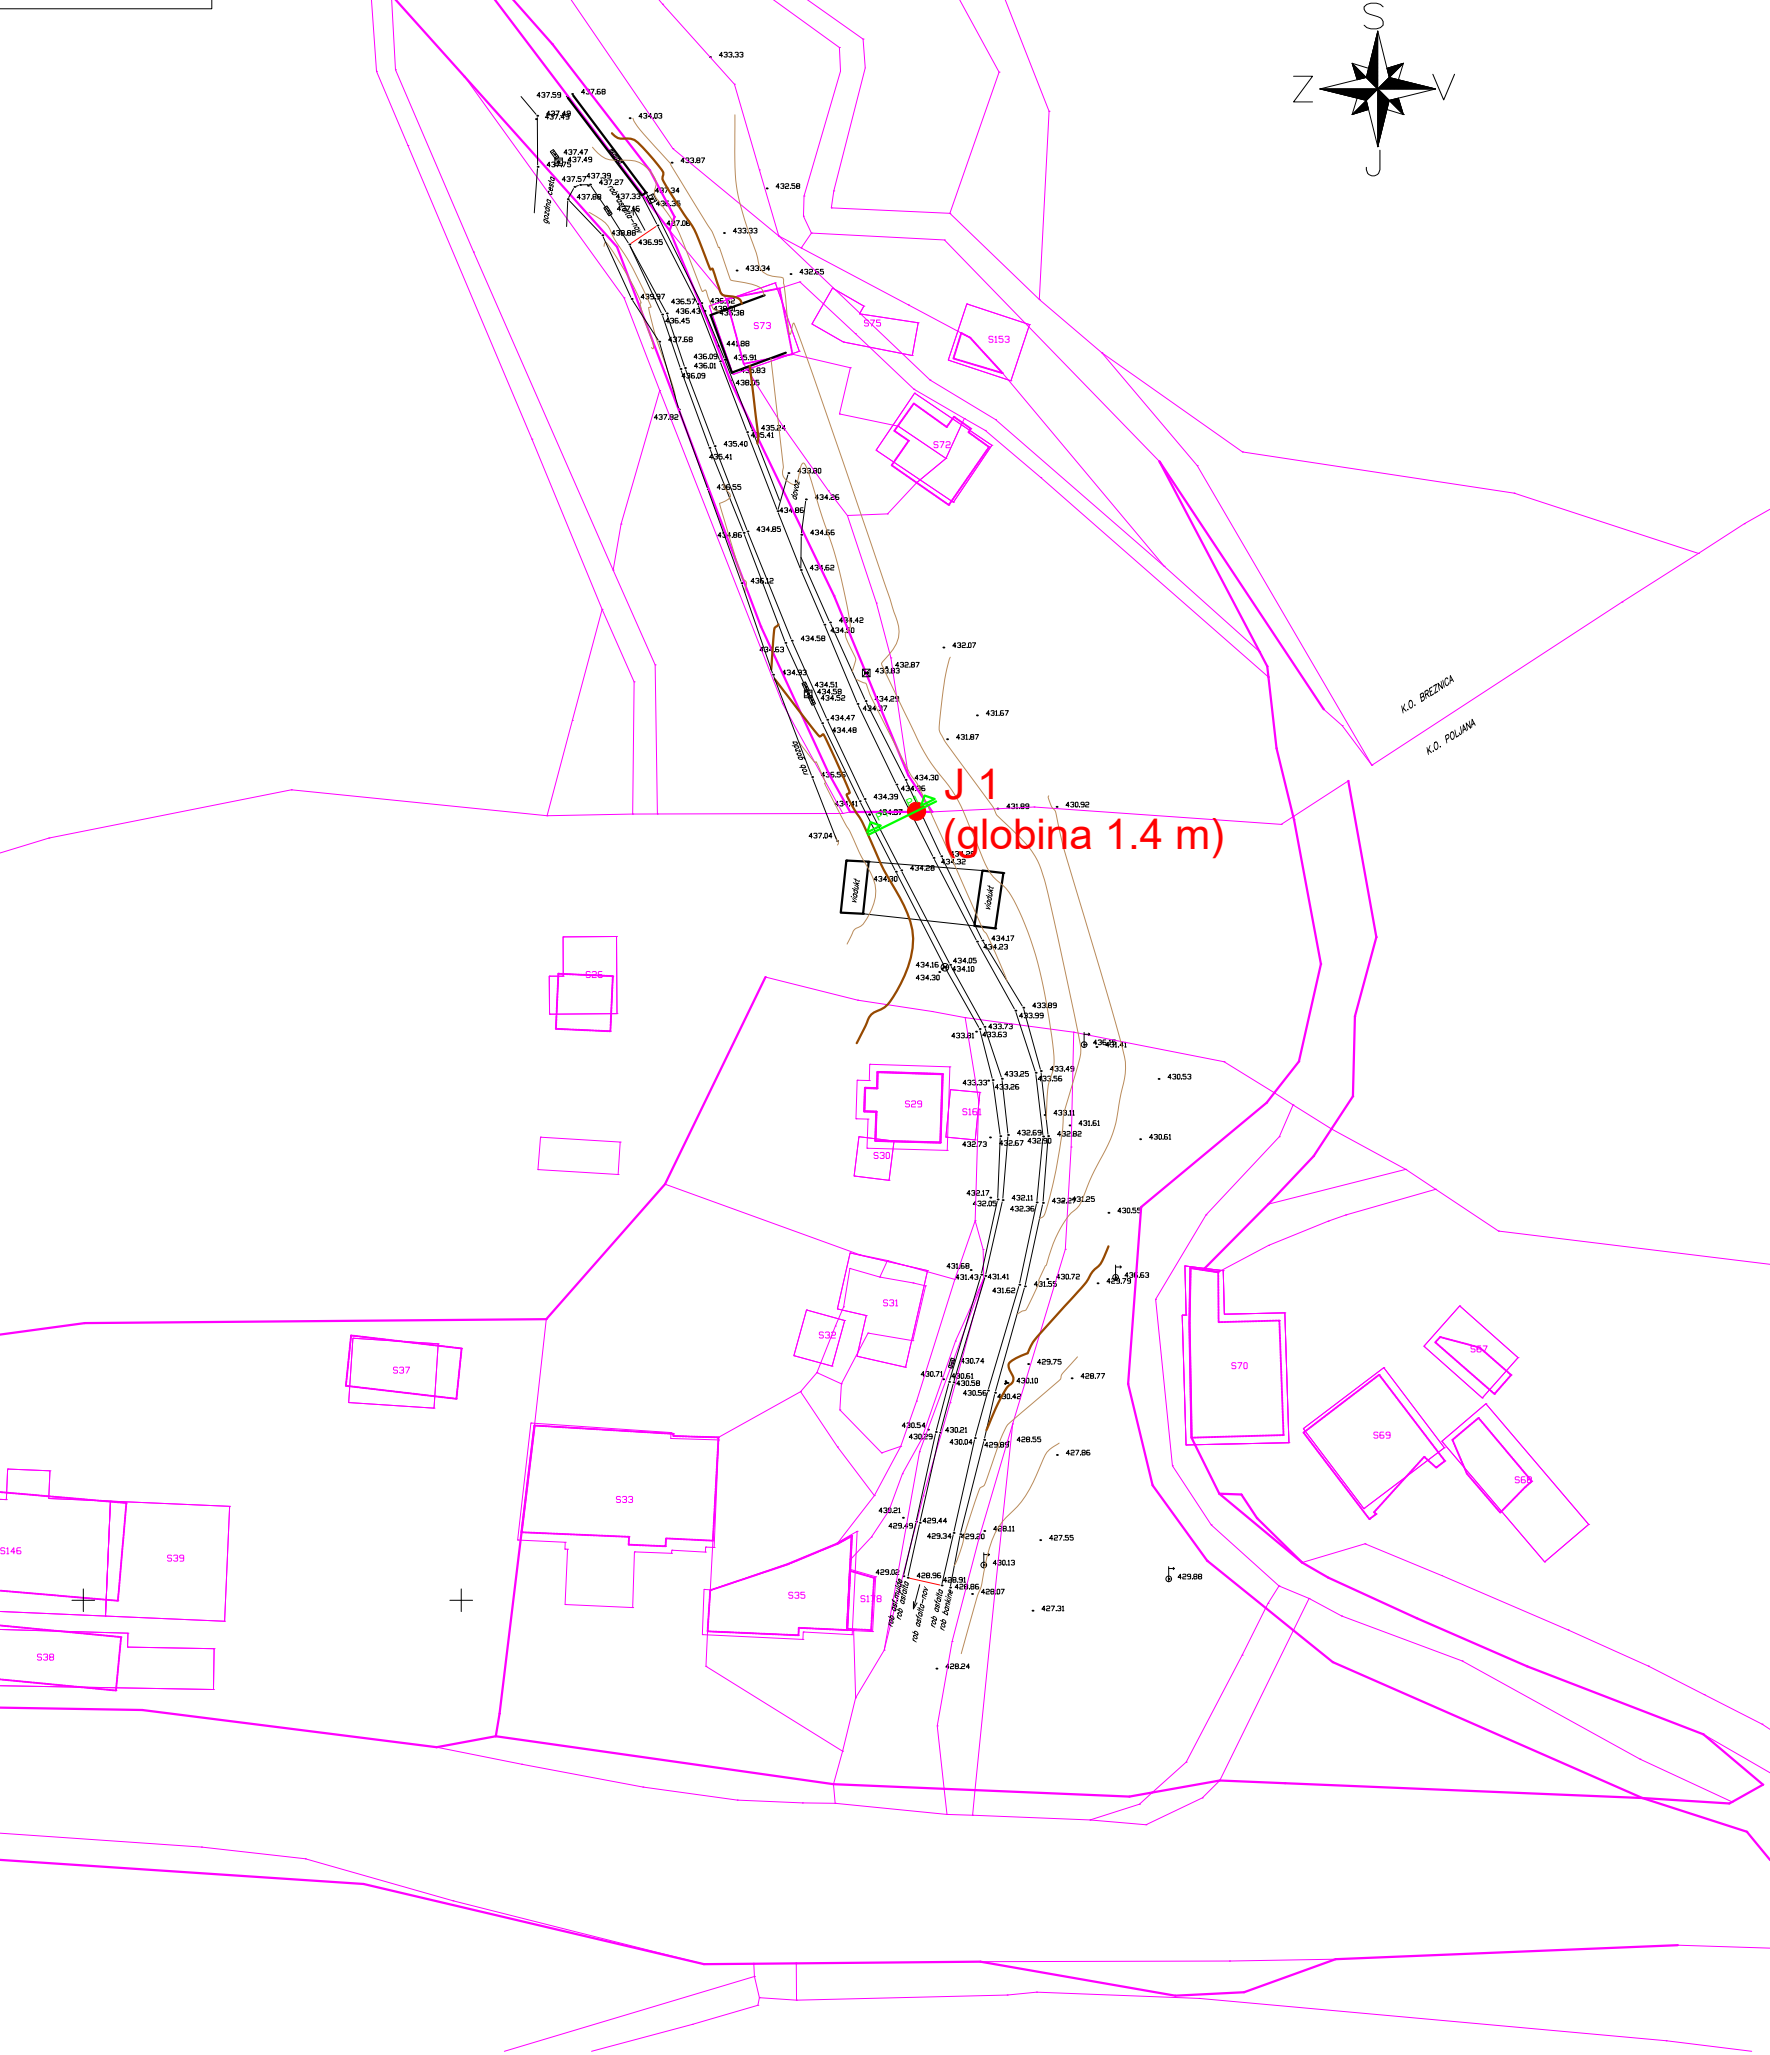
Profil P1 na LC 350361 - 1.del

Debelina voziščne konstrukcije LC 350361 znaša cca. 50 cm plus 8 cm asfalta. Pod voziščno konstrukcijo se nahaja nasuti material peščeno gramoznega kamenja/proda (do D100) s posameznimi vključki preperine matične podlage filitnega skrilavca (posteljica tamponskega nasutja), katera se glede na geometrijo, geologijo in vizualni pregled terena pojavlja po celotni obravnavani trasi 1. dela. Podzemna vode ni bila zaznana.
