## GEOLOŠKO POROČILO

**Sklad kmetijskih zemljišč in gozdov Republike Slovenije,  
Dunajska 58, 1000 Ljubljana**

**Zemljišče s parc. št. 243/1 v k.o. 2284 – Neblo**

**83508, Ljubljana, marec 2026**

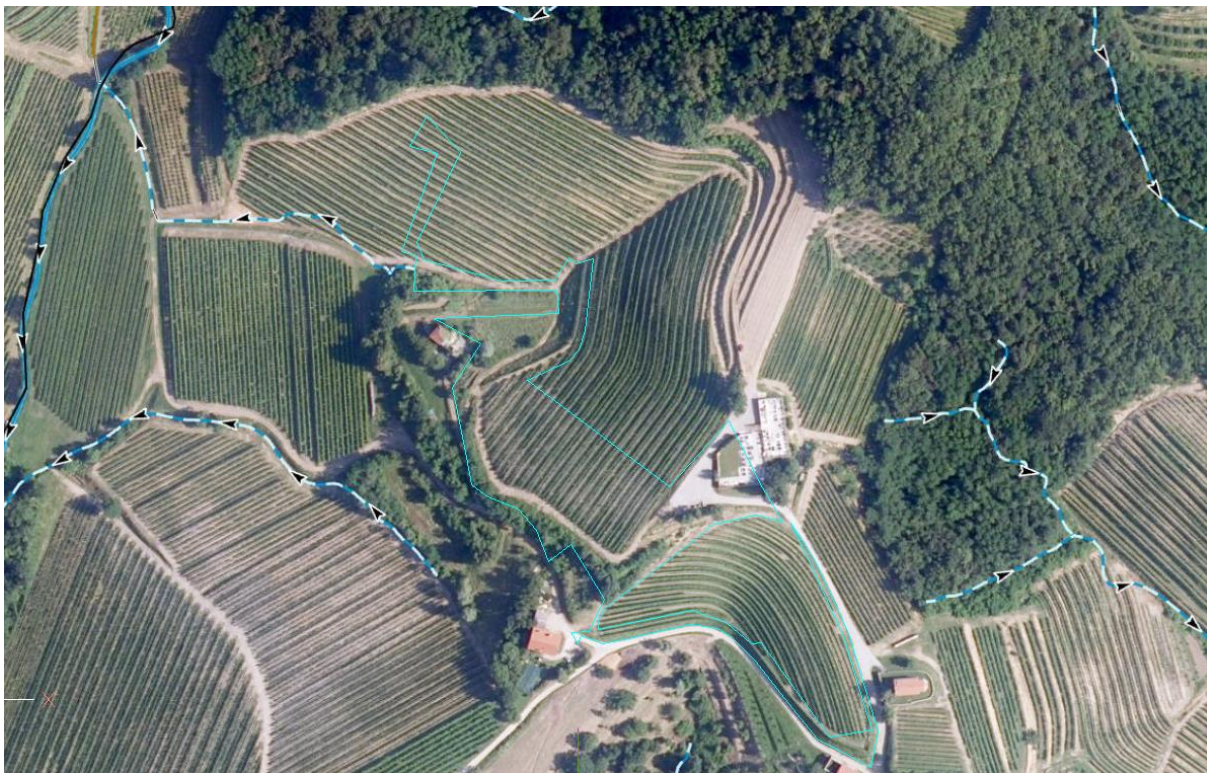
Slika 1. Podatki iz Atlasa voda; z modro je označena meja parcele

Po podatkih Atlasa voda obravnavano območje spada v območje srednje do visoke plazovitosti, prav tako pa je na večjem delu parcele zabeležena povečana verjetnost erozijskih procesov.

Na območju je zabeležena tudi srednja stopnja nevarnosti za nastanek drobirskih tokov, kar je povezano z geomorfološkimi značilnostmi pobočja in občasno koncentracijo površinskega odtoka.

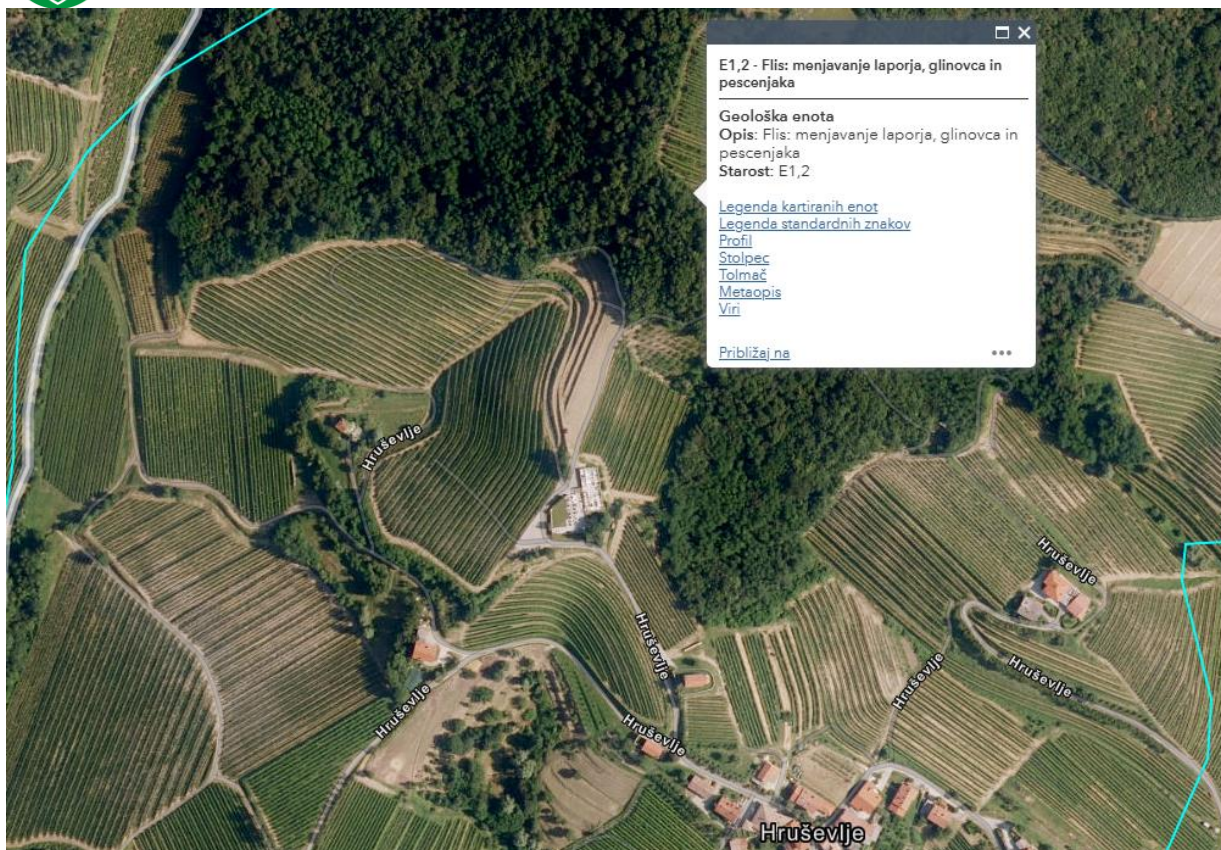
Parcela se nahaja na območju flišne geološke enote, ki jo sestavlja izmenjavanje laporja, glinovca in peščenjaka.

Takšna litološka zgradba je značilna za mehansko manj stabilna pobočja, saj lahko zaradi izmenjavanja prepustnejših in manj prepustnih plasti prihaja do lokalnega zadrževanja infiltracijske vode, kar lahko vpliva na zmanjšanje stabilnosti površinskega sloja zemljine.

Slika 2. Litološka sestava obravnavanega območja.
