## **GEOLOŠKO POROČILO**

**Zemljišče s parc. št. 943/1 v k.o. 2284 – Neblo**

**GEOINŽENIRING d.o.o.  
Dimičeva 14, 1000 Ljubljana  
Gregor Mihelak**

**83508, Ljubljana, marec 2026**

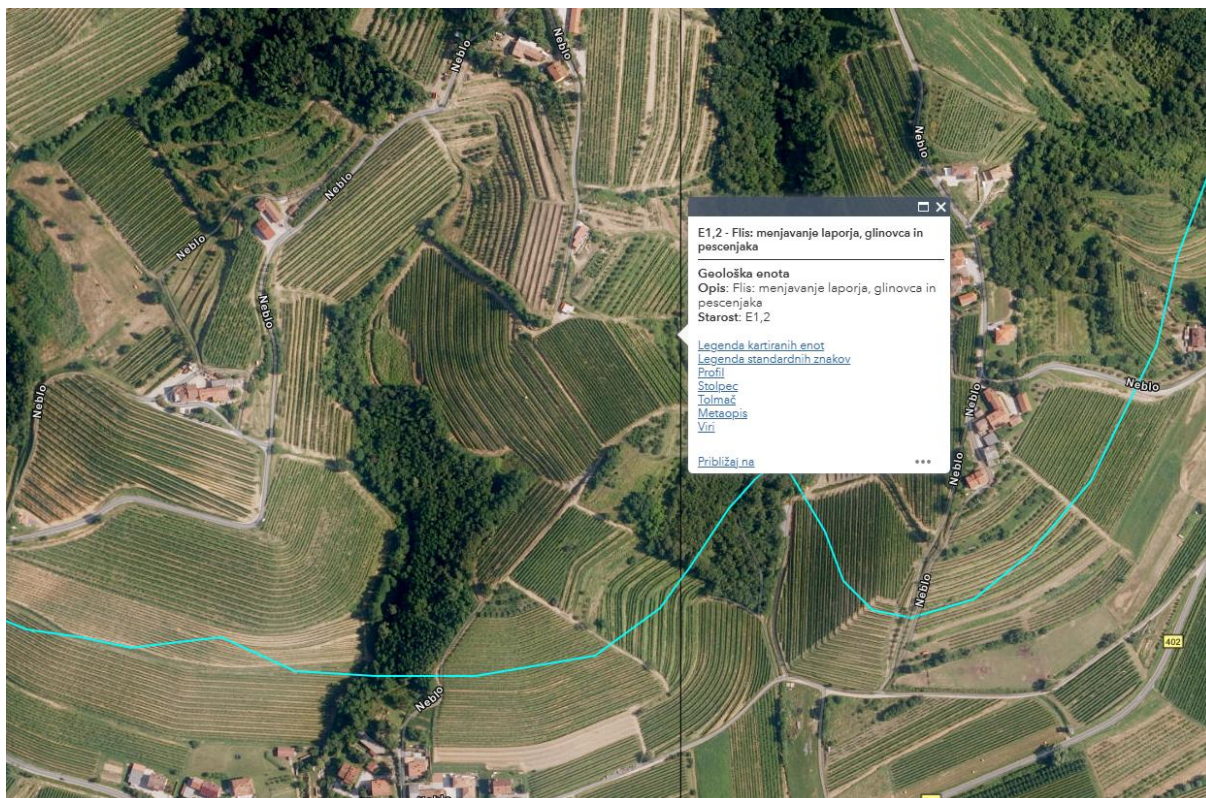
Obravnavano območje leži na flišni geološki enoti, ki jo sestavlja izmenjavanje laporja, glinovca in peščenjaka.

Takšna litološka zgradba je značilna za mehansko manj stabilne pobočne sedimente, saj se prepustnejše plasti (peščenjaki) izmenjujejo z manj prepustnimi plastmi (laporji in glinovci). Zaradi tega lahko prihaja do lokalnega zadrževanja infiltracijske vode, povečanja navlaženosti zemljine ter posledičnega zmanjšanja strižne trdnosti pobočnih tal.

Slika 2. Litološka sestava obravnavanega območja.
