**Poročilo: 646-KON-25**

**POROČILO**  
**O DETAJLNEM PREGLEDU PREMOSTITVENEGA OBJEKTA**

**OBJEKT:** viadukta Dolgi most VA0045 in VA0046

**NAROČNIK:** Gradis, BP Maribor d.o.o., Lavričeva ulica 3, 2000 Maribor

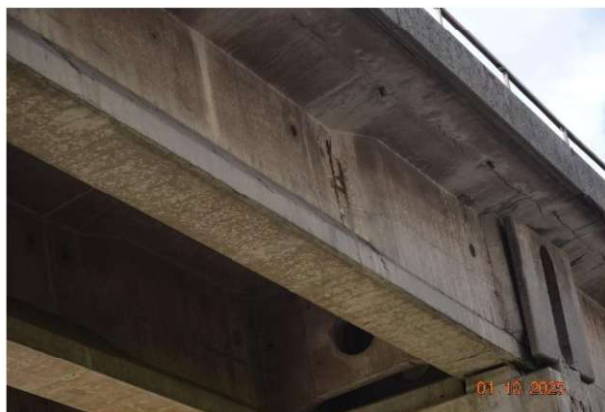
Slika 3-18 (DSC\_3773) Poškodovan zaščitni sloj betona (delaminacija) do te mere, da je vidna korodirana armatura, ob podpori VP8, prekladna konstrukcija v polju 7, 1. nosilec

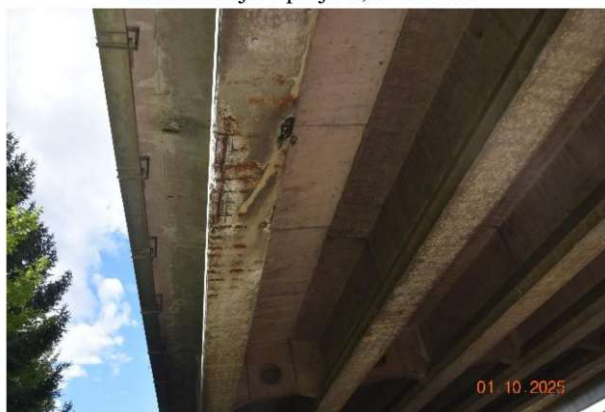
Slika 3-22 (DSC\_3789) Poškodovan zaščitni sloj betona (delaminacija) do te mere, da je vidna korodirana armatura in **korodirani kabli**, na sredini razpona, prekladna konstrukcija v polju 9, 5. nosilec

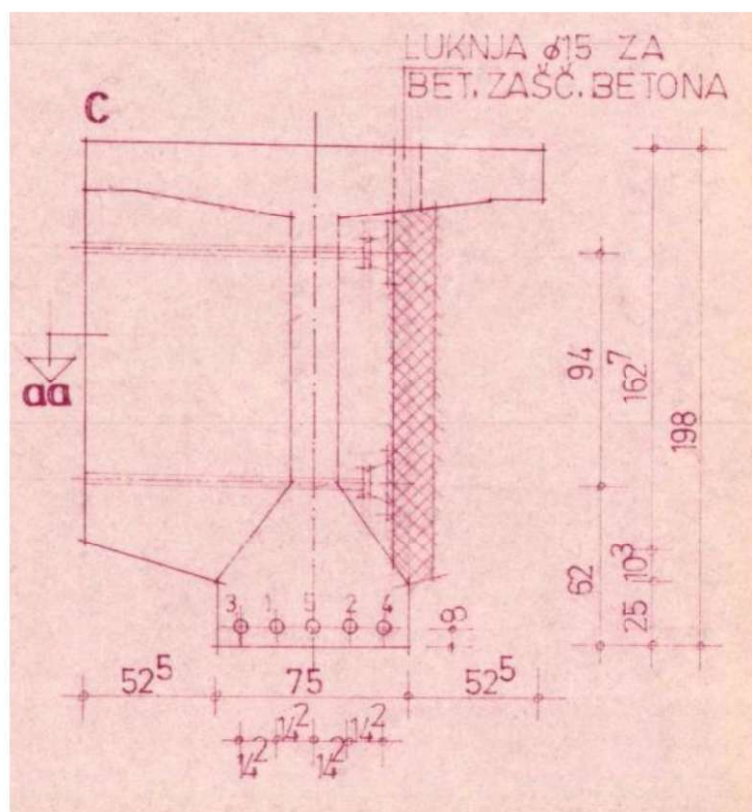
Slika 4-7 Prerez fasadnega nosilca  $l=33,4$  m na sredini razpona

Na pregledani lokaciji je izveden fasadni nosilec dolžine 33,4m. Nosilec je sestavljen iz 5 prednapetih kablov, ki so izvedeni iz 36 pramen premera  $\phi 7$ , razen sredinski kabel, ki je izveden iz 24 pramen premera  $\phi 7$ . Na pregledani lokaciji sta odkrita in poškodovana 1. (notranji) in 5. (zunanji) kabel. V nadaljevanju podajamo oceno stanja posameznih kablov.

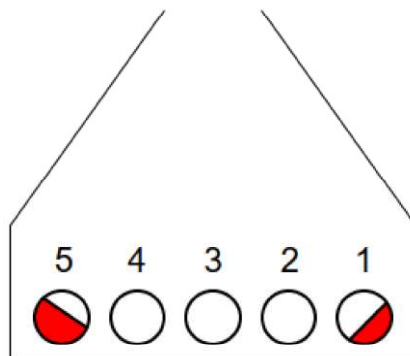
Slika 4-8 Shematski prikaz kablov in shematsko prikazana stopnja poškodovanosti kablov na lokaciji L1

Stanje kabla št. 5 (zunanji):

- 6 pramenov pretrganih,
- 12 pramen močno korodiranih do 50 % prereza,
- 6 pramen korodiranih do 20 % prereza,

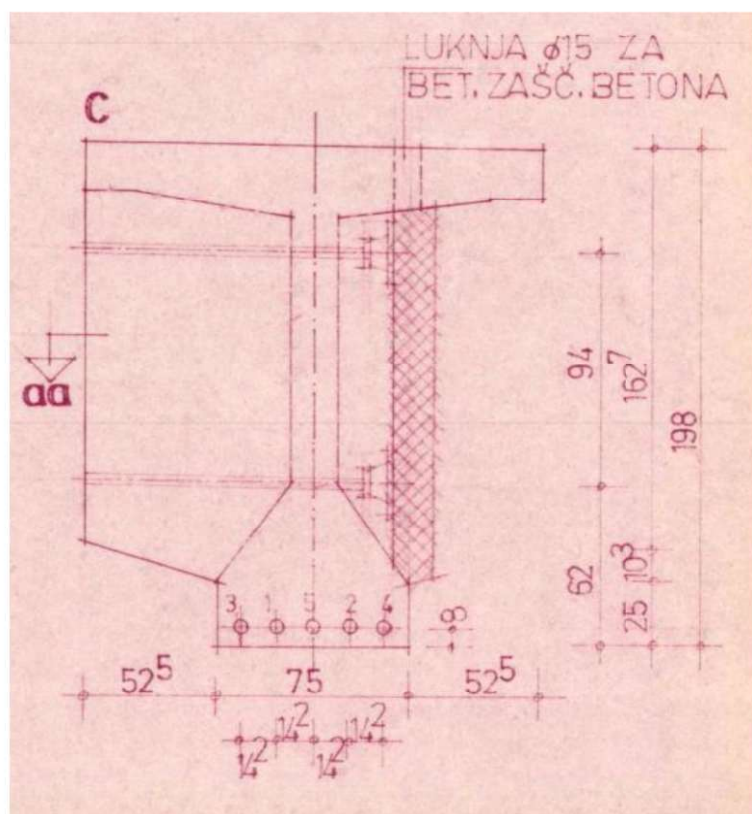
Slika 4-11 Prerez fasadnega nosilca  $l=33,4$  m na sredini razpona

Na pregledani lokaciji je izveden fasadni nosilec dolžine 33,4m. Nosilec je sestavljen iz 5 prednapetih kablov, ki so izvedeni iz 36 pramen premera  $\phi 7$ , razen sredinski kabel, ki je izveden iz 24 pramen premera  $\phi 7$ . Na pregledani lokaciji so odkriti in poškodovani 1. (notranji), 2. in 5. (zunanji) kabel. V nadaljevanju podajamo oceno stanja posameznih kablov.

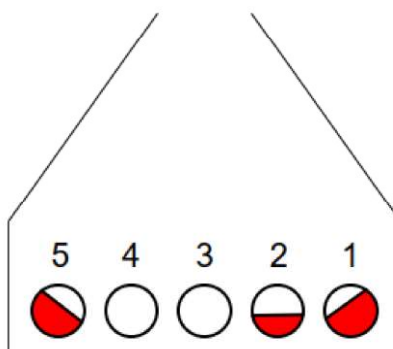
Slika 4-12 Shematski prikaz kablov in shematsko prikazana stopnja poškodovanosti kablov na lokaciji L2

Stanje kabla št. 5 (zunanji):

- 2 pramena pretrgana,
- 10 pramen močno korodiranih do 50 % prereza,
- 8 pramen korodiranih do 20 % prereza,

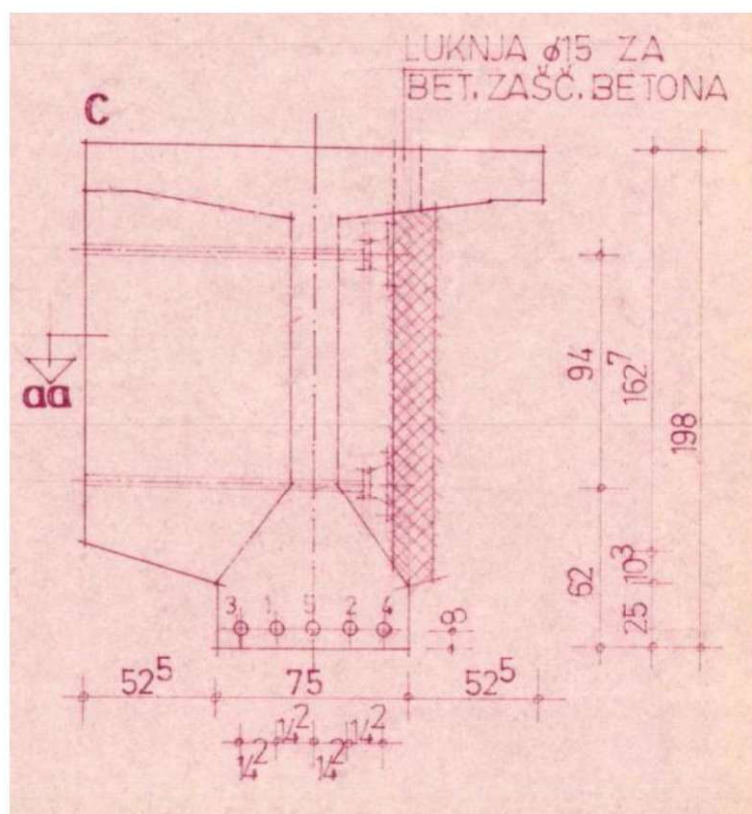
Slika 4-15 Prerez fasadnega nosilca  $l=33,4$  m na sredini razpona

Na pregledani lokaciji je izveden fasadni nosilec dolžine 33,4m. Nosilec je sestavljen iz 5 prednapetih kablov, ki so izvedeni iz 36 pramen premera  $\phi 7$ , razen sredinski kabel, ki je izveden iz 24 pramen premera  $\phi 7$ . Na pregledani lokaciji so odkriti in poškodovani 1. (zunanji), 2., 4. in 5. (notranji) kabel. 3. kabel ni poškodovan saj tudi srajčka ni poškodovana, le pramena imajo malo površinske korozije, ki je bila verjetno prisotna že ob vgradnji. V nadaljevanju podajamo oceno stanja posameznih kablov.

- Podobno stanje prednapetih kablov je tudi v 7. polju, na nosilcu N1, na levem viaduktu - VA0045, kjer so korozijsko poškodovani 4 kabli, in sicer zunanji kabel št. 1 ima 5 pramen pretrganih, 10 pramen močno korodiranih do 50% in 15 pramen korodiranih do 20 %. Kabel št. 2 ima 5 pramen močno korodiranih do 50 %. Kabel št 4 ima 2 pramena pretrgana, 3 pramena močno korodirana do 50 %. Notranji kabel št. 5 ima 3 pramena močno korodirana do 50% in 5 pramen korodiranih do 20 %.

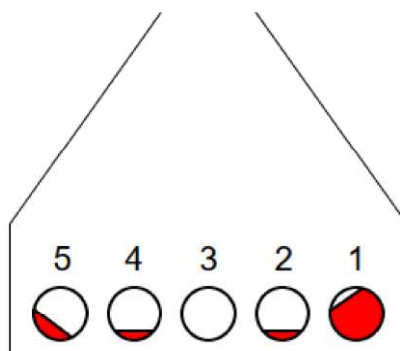
Slika 4-16 Shematski prikaz kablov in shematsko prikazana stopnja poškodovanosti kablov na lokaciji L3

Stanje kabla št. 5 (notranji):

- 3 pramena močno korodirana do 50 % prereza,
- 5 pramen korodiranih do 20 % prereza,

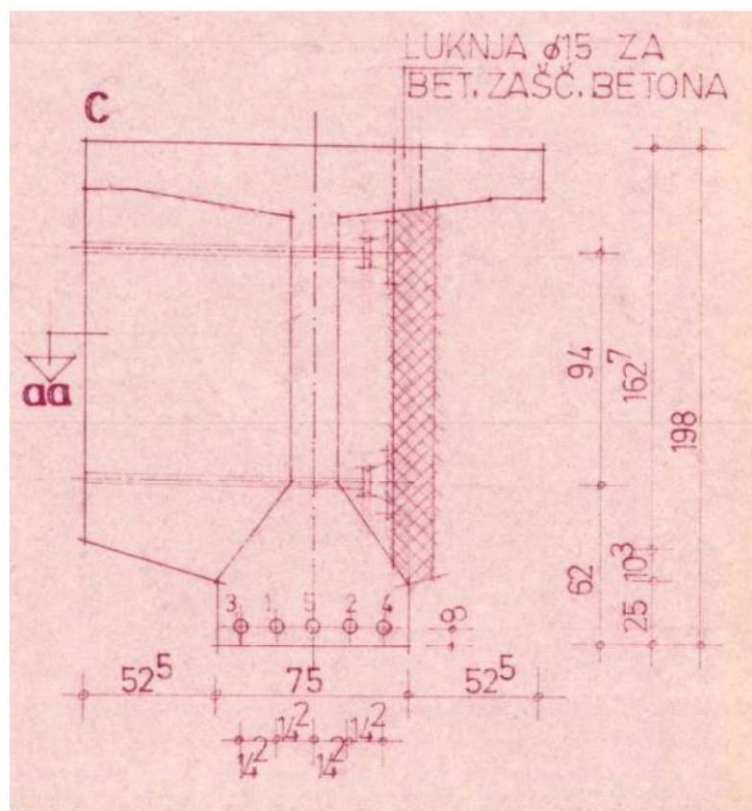
Slika 4-23 Prerez fasadnega nosilca  $l=33,4$  m na sredini razpona

Na pregledani lokaciji je izveden fasadni nosilec dolžine 33,4m. Nosilec je sestavljen iz 5 prednapetih kablov, ki so izvedeni iz 36 pramen premera  $\phi 7$ , razen sredinski kabel, ki je izveden iz 24 pramen premera  $\phi 7$ . Na pregledani lokaciji je odkrit in poškodovan 5. (zunanji) kabel. V nadaljevanju podajamo oceno stanja kabla.

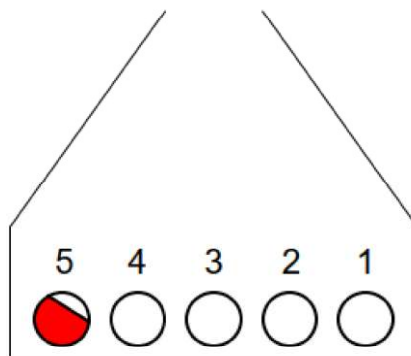
Slika 4-24 Shematski prikaz kablov in shematsko prikazana stopnja poškodovanosti kablov na lokaciji L4

Stanje kabla št. 5 (zunanji):

- 2 pramena pretrgana,
- 8 pramen močno korodiranih do 50 % prereza,
- 18 pramen korodiranih do 20 % prereza,

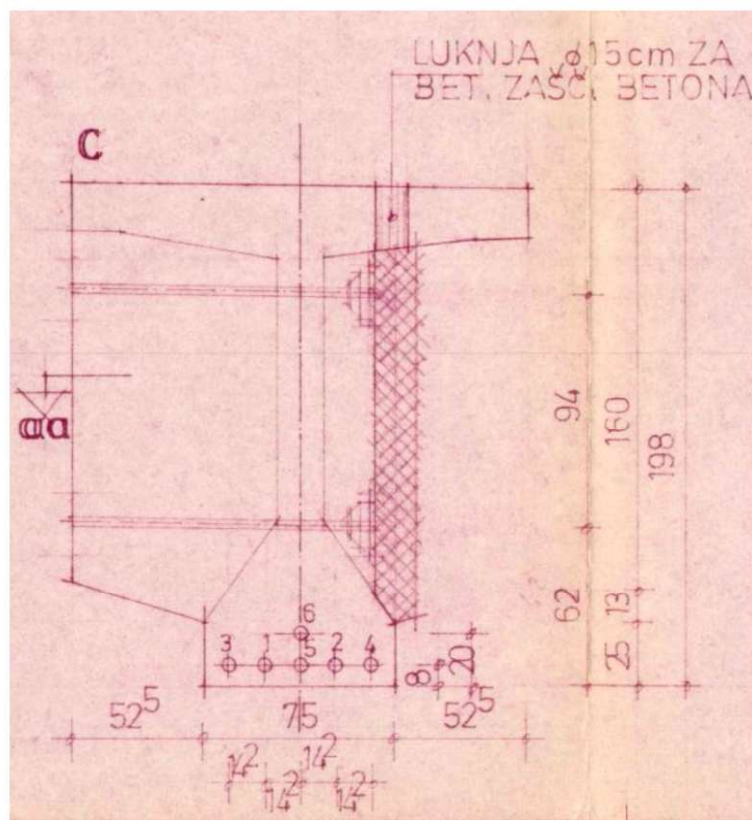
*Slika 4-27 Prerez fasadnega nosilca  $l=38,4$  m na sredini razpona*

Na pregledani lokaciji je izveden fasadni nosilec dolžine 38,4m. Nosilec je sestavljen iz 6 prednapetih kablov, ki so izvedeni iz 36 pramen premera  $\phi 7$ . Na pregledani lokaciji sta odkrita in poškodovana 1. (zunanj) in 2. kabel. V nadaljevanju podajamo oceno stanja posameznih kablov.

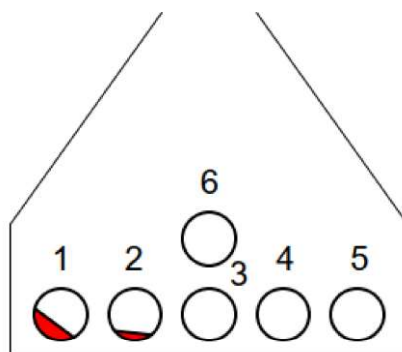
Slika 4-28 Shematski prikaz kablov in shematsko prikazana stopnja poškodovanosti kablov na lokaciji L5

### Stanje kabla št. 2:

- 2 pramena močno korodirana do 50 % prereza,
- 3 pramena korodirana do 20 % prereza,

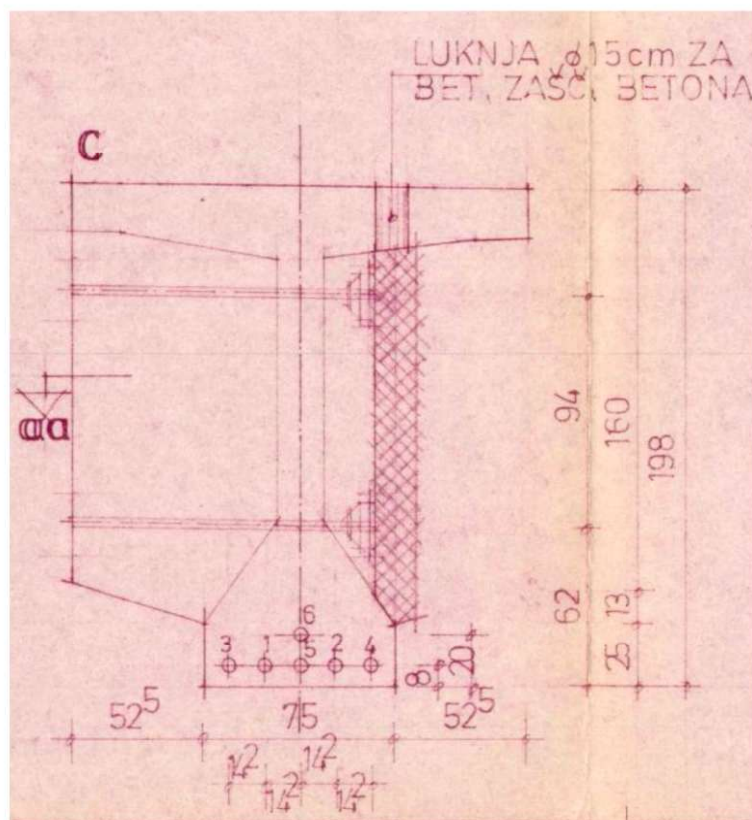
Slika 4-31 Prerez fasadnega nosilca  $l=38,4$  m na sredini razpona

Na pregledani lokaciji je izveden fasadni nosilec dolžine 38,4m. Nosilec je sestavljen iz 6 prednapetih kablov, ki so izvedeni iz 36 pramen premera  $\phi 7$ . Na pregledani lokaciji sta odkrita in poškodovana 5. (zunanji) in 4. kabel. 3. kabel ni poškodovan saj tudi srajčka ni poškodovana, opaziti je le površinsko korozijo na srajčki.. V nadaljevanju podajamo oceno stanja posameznih kablov.

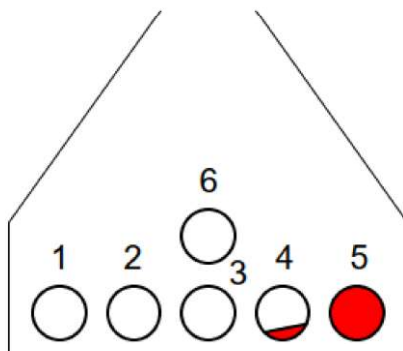
Slika 4-32 Shematski prikaz kablov in shematsko prikazana stopnja poškodovanosti kablov na lokaciji L6

Stanje kabla št. 4:

- 8 pramen korodiranih do 20 % prereza,

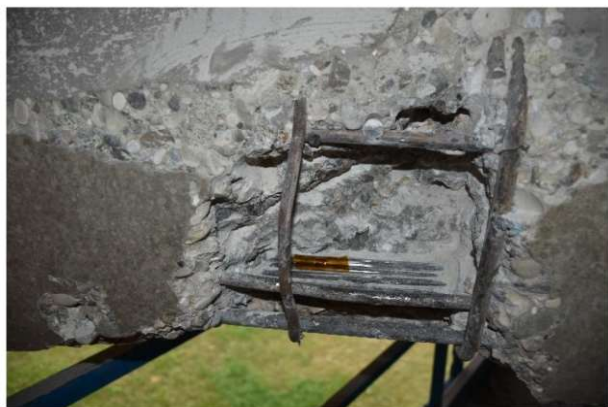
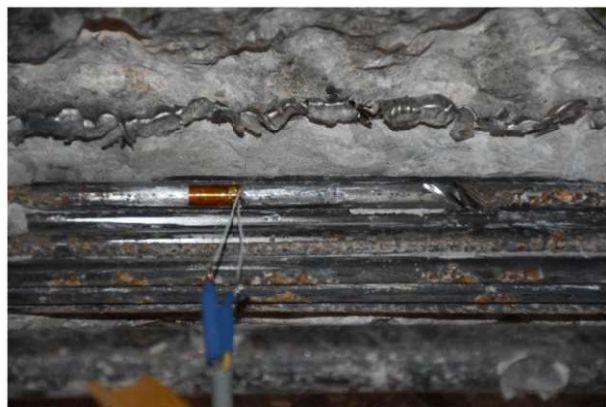
Slika 4-40 Lokaciji meritev, 3. meritev - 1. kabel (slika levo) na nosilcu N4 v polju 6 in 4. meritev - 1. kabel (slika desno) na nosilcu N2 v polju 4

Na zadnji lokaciji, je bilo na dostopnem mestu kabla opaziti površinsko in jamičasto korozijo jeklenih pramen, ki je posledica vgradnje pramen z manjšimi korozijskimi poškodbami ob gradnji mostu.

Napenjalna sila v prednapetih kablilih je bila ocenjena na osnovi meritev specifičnih deformacij ob sprostitvi ene od žic na opazovanem kablju in podatka za elastični modul jekla. Ocenjena napenjalna sila v prednapetem kablju pri 1. meritvi znaša 1224,25 kN, pri 2. meritvi znaša 1112,58 kN, pri 3. meritvi znaša 1447,87 kN in pri 4. meritvi 1164,63 kN.

Ocenjena napenjalna sila je nižja od vnesene računske sile kar je glede na starost objekta in leto izgradnje pričakovano. V prednapetih kablilih se lahko pojavijo dolgoročne časovno odvisne izgube sile zaradi relaksacije jekla (pri jeklih uporabljenih pred 1990 med 8-12%), lezenja betona, krčenje betona ter v manjši meri tudi temperaturni vplivi. Na dolgotrajne izgube vpliva tudi korozija kablov ali sidrišč, lokalno tudi do 10%, kar je jasno razvidno iz rezultatov izvedenih meritev, kjer je na močno korodiranem pramenu izmerjena napenjalna sila nižja za 9,0 % kot na nekorodiranem pramenu. Predlagamo, da se za korodirane kable zmanjša upoštevana sila prednapetja za 10,0%.

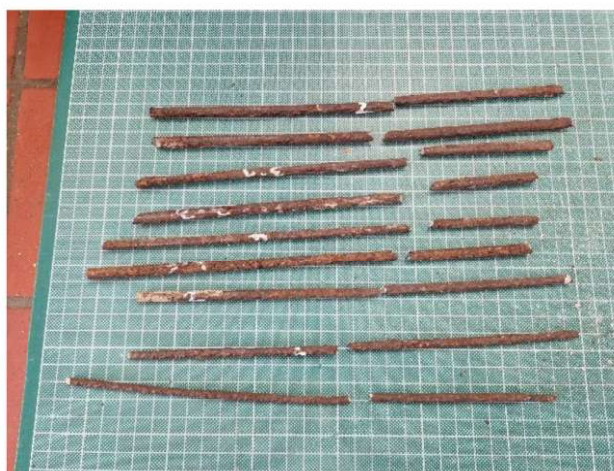
Slika 4-41 Vzorci jeklenih pramen po izvedenem nateznem preizkusu

S preiskavami je bilo ugotovljeno da je elongacija ob pretrgu v nekaj primerih premajhna glede na lastnosti jekel za prednapetje. Interpretacija rezultatov natezne trdnosti in trdnosti na meji tečenja ni mogoča zaradi težav pri določevanju dejanske površine prereza vzorca na mestu porušitve.
