**PREVERA EROZIJSKE OGROŽENOSTI LOKACIJ PARKIRIŠČ V  
MOJSTRANI IN PRI ALJAŽEVEM DOMU V VRATIH, OBČINA KRANJSKA  
GORA**

**ELABORAT EROZIJSKE OGROŽENOSTI**

**E – 18/18**

Marec 2018

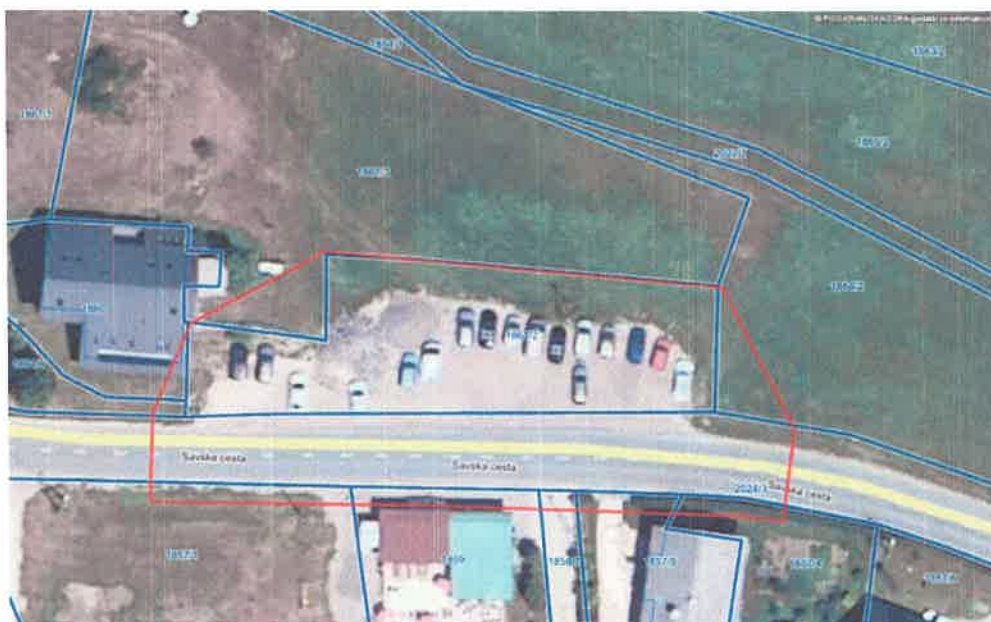
Tako na širšem obravnavanem območju kot tudi na sami lokaciji nismo evidentirali pojava erozijskih procesov. Območje je stabilno in ter brez vidnih znakov posedanja ali premikanja terena.

Slika 1: območje parkirišča na lokaciji 1 (vir: PISO-OBČINA KRANJSKA GORA)

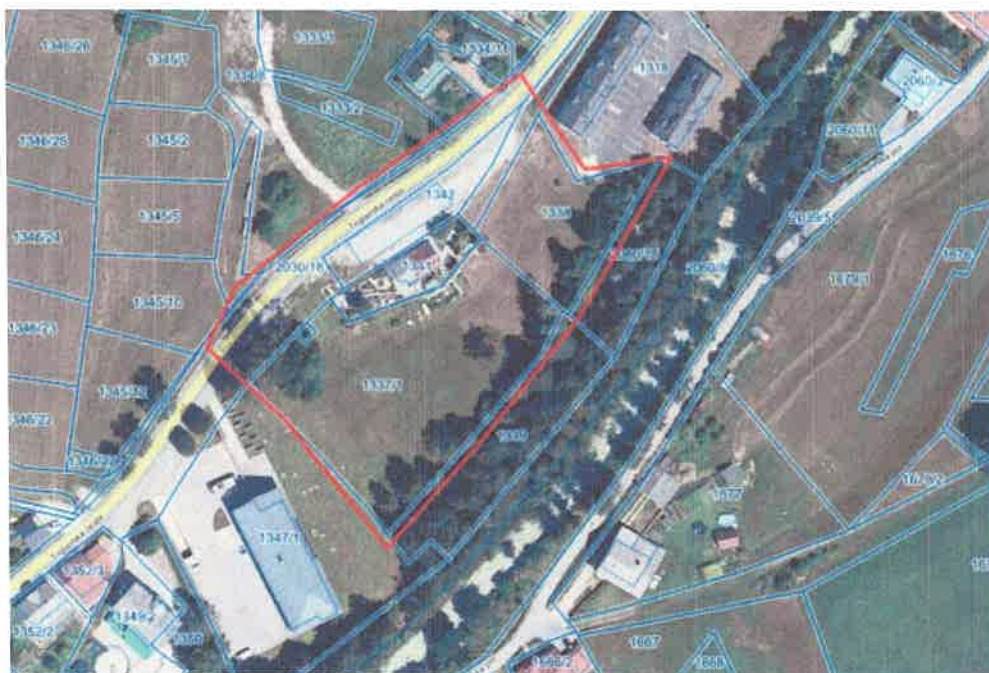
Tako na širšem obravnavanem območju kot tudi na sami lokaciji nismo evidentirali pojava erozijskih procesov. Erozijska na območju struge Bistrice je zmerna in brez napredujočih procesov, v strugi nismo evidentirali prekomerno odloženih naplavin. Območje je stabilno in brez vidnih znakov posedanja ali premikanja terena.

Slika 3: območje parkirišča na lokaciji 2 (vir: PISO-OBČINA KRANJSKA GORA)

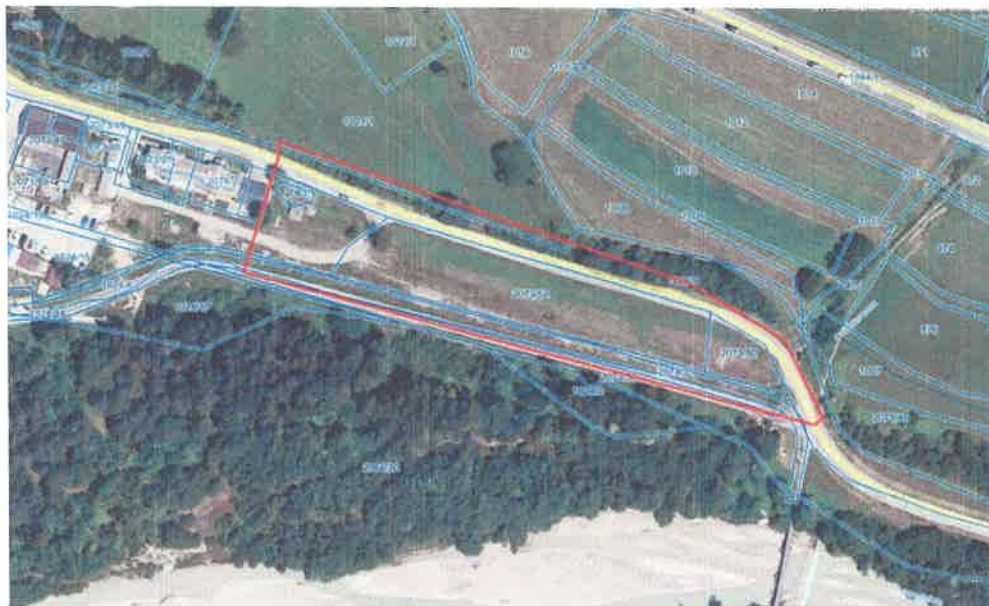
Tako na širšem obravnavanem območju kot tudi na sami lokaciji nismo evidentirali pojava erozijskih procesov. Na območju leve brežine Save so prisotni procesi zmerne, mestoma močnejše erozije, vendar se le ti pojavljajo izven vplivnega območja predvidenega parkirišča. Območje je stabilno in brez vidnih znakov posedanja ali premikanja terena.

Slika 7: območje parkirišča na lokaciji 3 (vir: PISO-OBČINA KRANJSKA GORA)

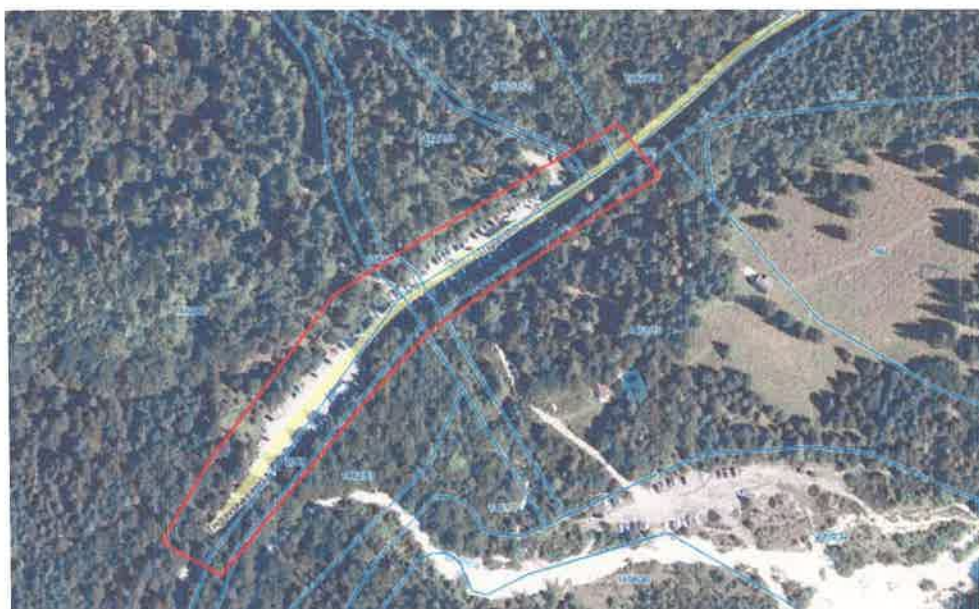
Na sami ožji lokaciji nismo evidentirali pojava erozijskih procesov. Območje je stabilno in brez vidnih znakov posedanja ali premikanja terena. Je pa močnejša erozija prisotna na območju struge Bistrice pod cesto, kjer je oblikovan večji vršaj. Ta je nastal kot posledica sproščanja erozijskega materiala v zalednem delu hudournika ter kot posledica sproščanja erozijskega materiala v zalednem delu dveh desnih pritokov v pobočju pod Cmirom. Vršaj je oblikovan v strugi Bistrice in se nahaja izven vplivnega območja načrtovanega parkirišča.

Slika 11: območje parkirišča na lokaciji 4 (vir: PISO-OBČINA KRANJSKA GORA)
