Objekt: Investicijsko vzdrževalna dela – JP na območju planine Kuhinja, na parcelah 476/1, 466/64, 462/1 in 466/60, vse k.o. 2226 Vrsno, v skupni dolžini 1.171 m

Vrsta projektne dokumentacije: GEOLOŠKO GEOTEHNIČNI ELABORAT  
o vplivu in pogojih sanacije JP na okolje, vodni režim in stanje voda, občina Kobarid

Projektant: GeoTrias, družba za geološki inženiring d.o.o.  
Zajčeva cesta 17, 1218 Komenda

Številka načrta, kraj in datum izdelave načrta: 044-SK/2026, Komenda, julij, september 2026

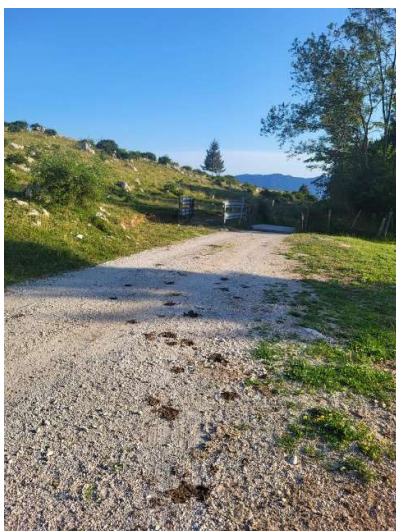
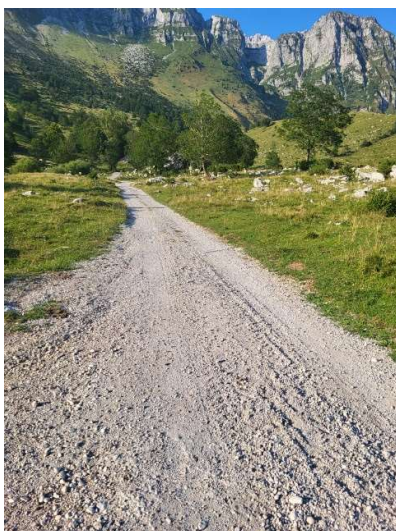
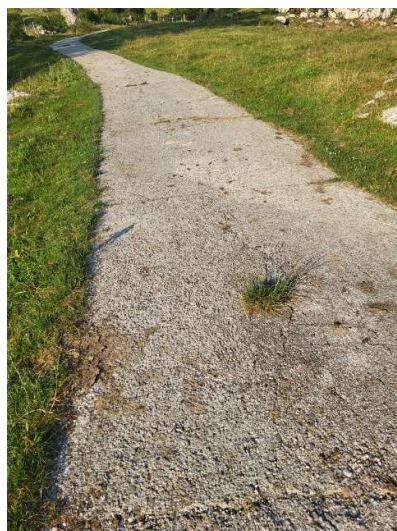
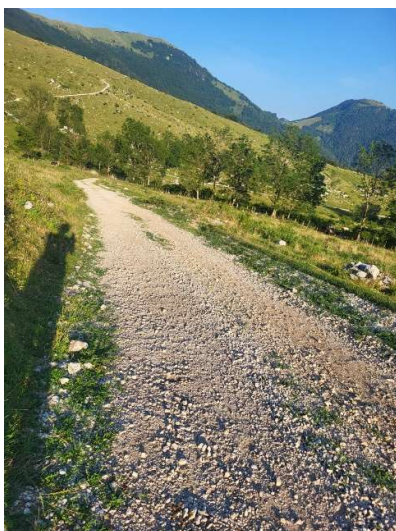
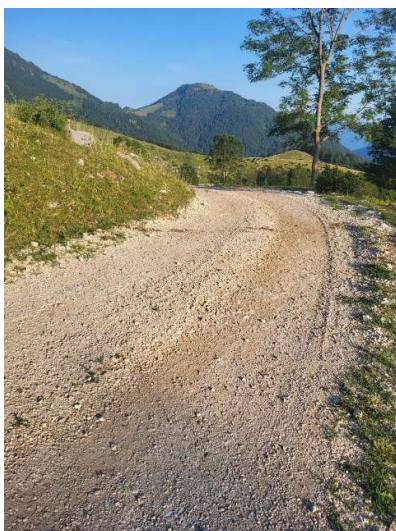
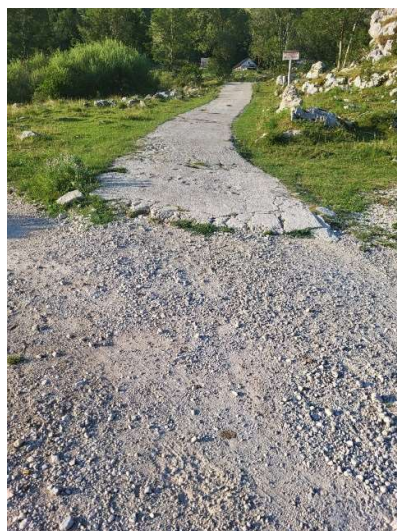
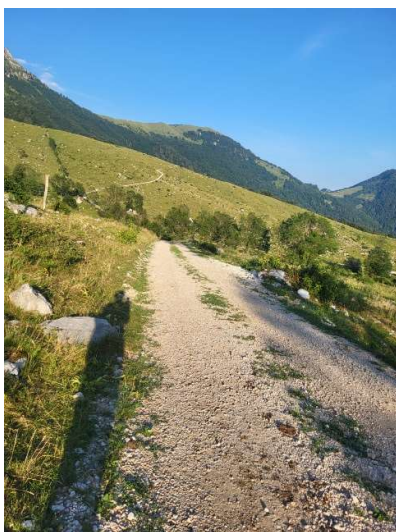
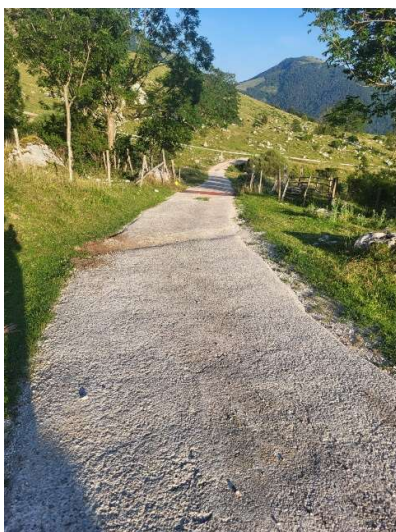
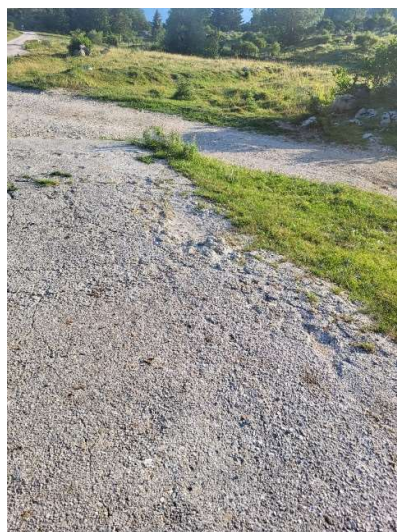
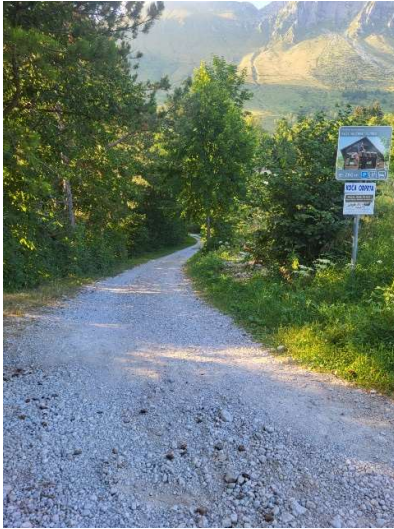
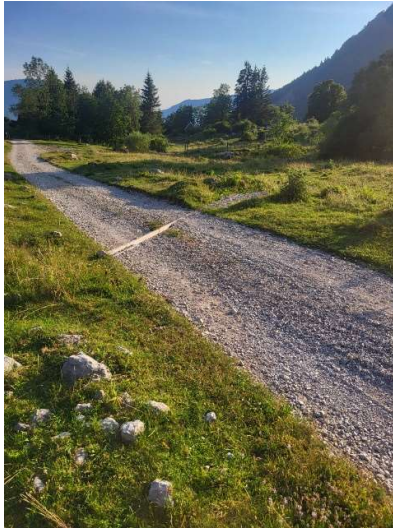
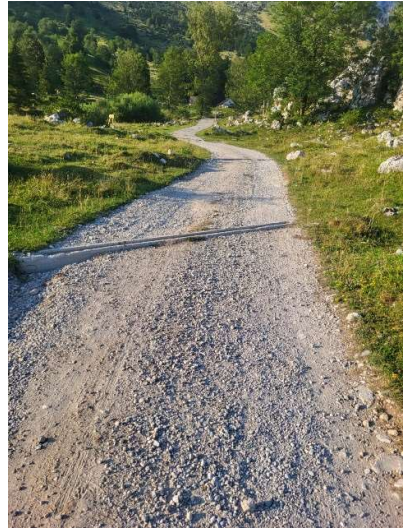
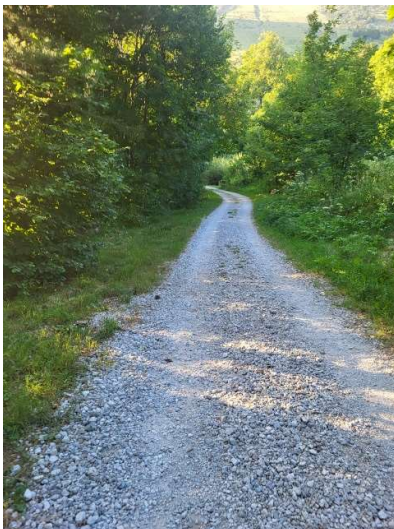
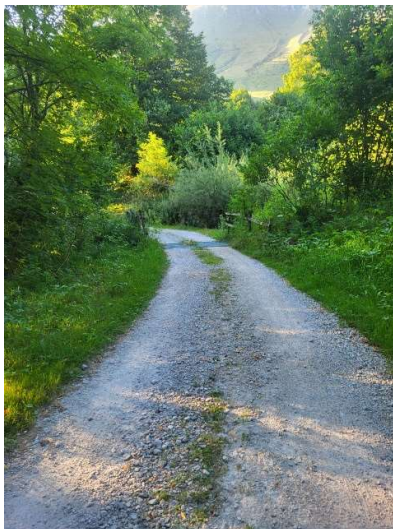
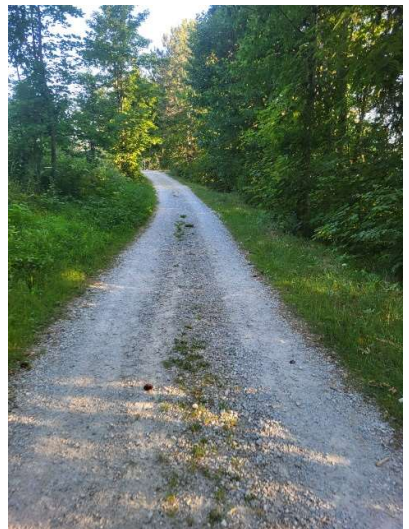
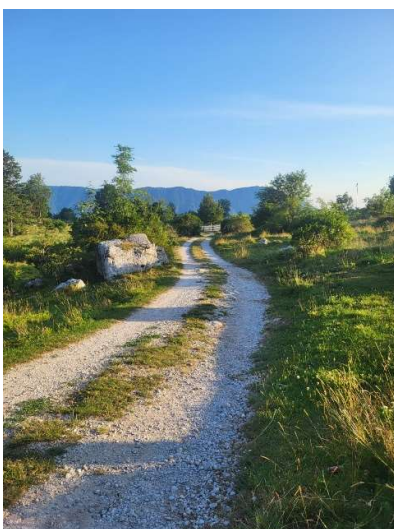
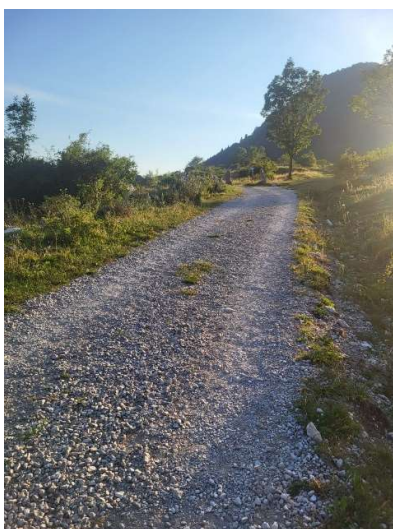
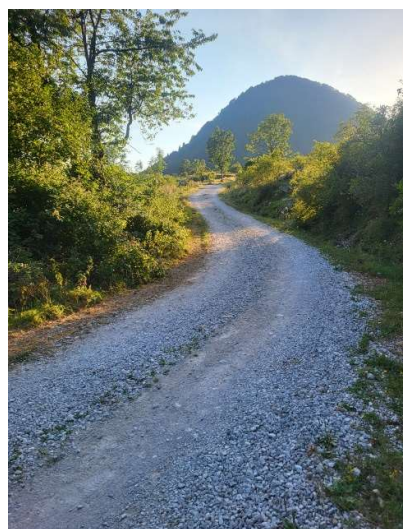
4. Fotodokumentacija

Na obravnavani trasi so 4 obstoječi prepusti (Slika 4). Pregled prepustov smo izvedli v času po 24 urnih padavinah, ko je bila v strugi še prisotna hudourniška voda (Priloga: fotodokumentacija). Prepusti normalno funkcionirajo, odtekajoča voda ne povzroča erozijskih zajed. V kanalu pri prepustu št. 2 tekoče vode ne opazujemo. Dimenzije prepustov so navedene na Sliki 4.

Obstoječa pot, ne izkazuje posebnosti v smislu pojava posedanja, splazitve ali formiranja usadov pod in nad cesto, ki bi povzročali poškodbe ceste. Vidne so le poškodbe obstoječega betonskega vozišča na robnih delih, kar je običajno posledica slabe priprave temeljnih tal, odsotnosti armaturne mreže in/ali preobremenitve. Pozicija poti v prostoru in betonsko vozišče nista vzročna elementa talne erozije ali plazenja.
