Vrsta načrta: **GEOLOŠKO GEOMEHANSKI ELABORAT**

Objekt: Cesta Seniški breg, občina Kanal

Vrsta projektne dokumentacije: **SANACIJSKI ELABORAT (IZN)**

Za gradnjo: Sanacija cestnega telesa v 2 fazah, po ujmi november 2025

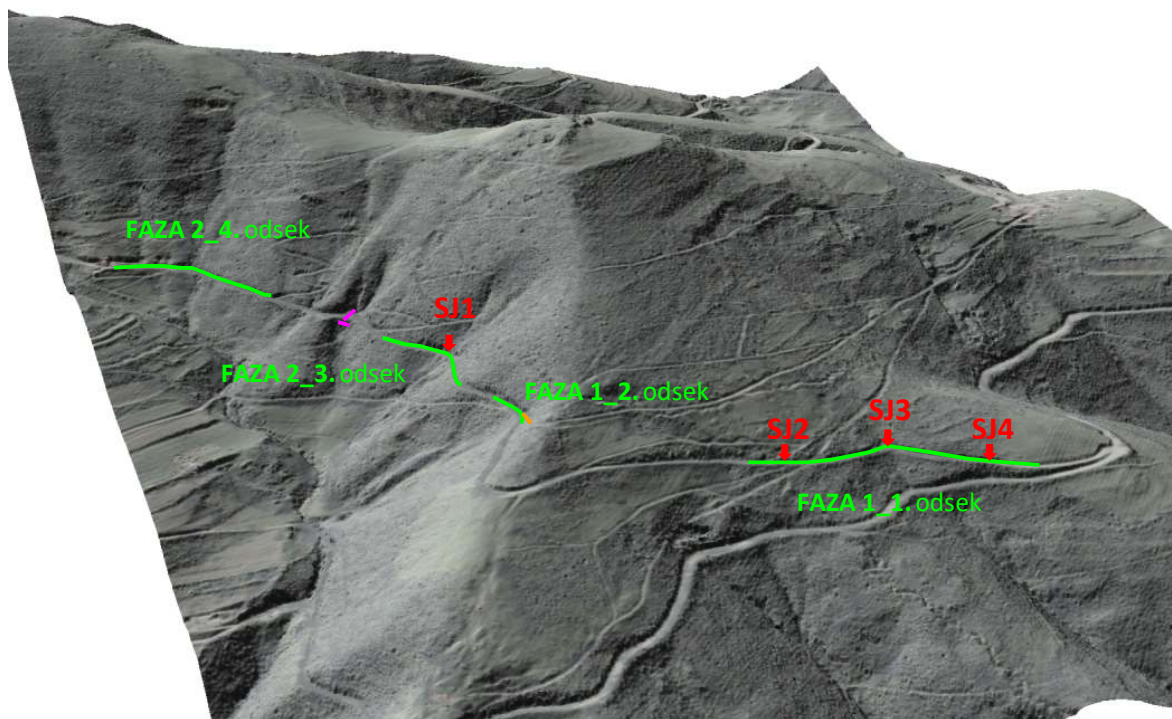
Slika 1: DMR 1x1 m, preko DOF za 3D prikaz. Odseki z načrtovano sanacijo so označeni z zeleno linijo rdečo. Z vijolično linijo sta označena podporni zid in prepust, ki se ju obnovi. Z rdečo puščico so prikazane lokacije preiskav s sondažnimi jaški. Skupna dolžina štirih odsekov je 547 m.

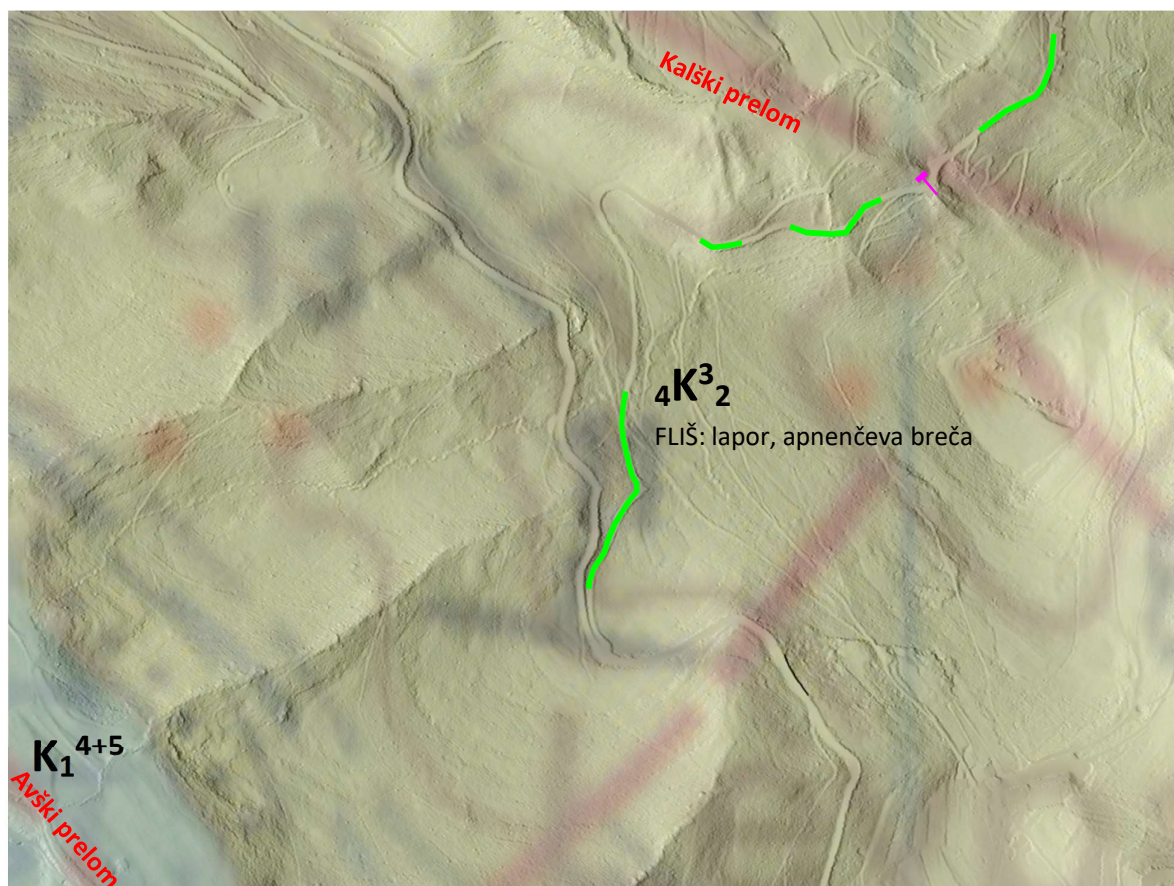
**Slika 2:** OGK, list Tolmin, vpet preko DMR 1x1 za senčen prikaz. Obravnavani odseki ceste so označeni. Pogled proti S.
