SHEMA KONSEVATORSKIH POSEGOV

KP2

OPIS: Shema konservatorskih posegov na severo-vzhodni fasadi;
P11, P12

Naziv projekta / gradnje:	**CELOVITA OBNOVA KULTURNEGA DOMA ČRNOMELJ**
Naročnik:	**MINISTRSTVO ZA KULTURO** MAISTROVA ULICA 10, 1000 LJUBLJANA
Vsebina / naslov risbe:	**SHEMA KONSERVATORSKIH POSEGOV**
Vrsta projekt. dokument.:	**PZI**
Merilo: 1:100 / Datum: **19.01.2024**	Vrsta gradnje: **REKONSTRUKCIJA, NOVOGRADNJA - PRIZIDAVA**
Vrsta načrta: **NAČRT ARHITEKTURE, MAPA ŠT. 1**	Št. načrta: **2023-07B/01** / Št. projekta: **2023 - 07B**

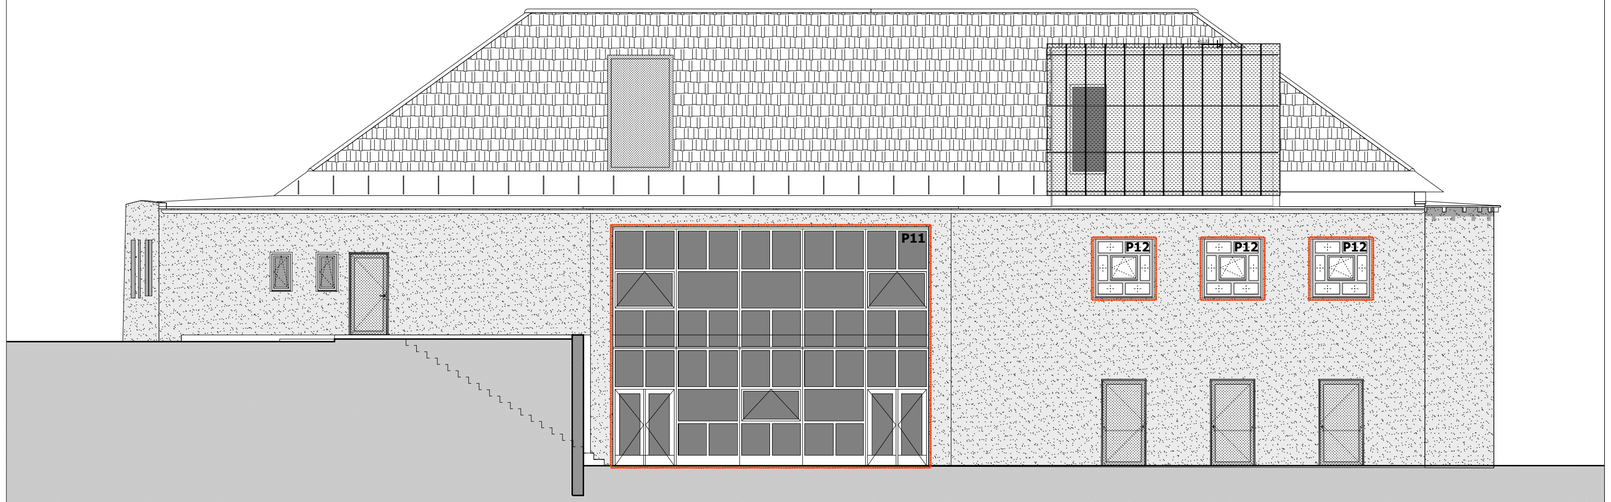
[P11] - STEKLENA STENA

Izraziti problemi v zvezi s krivljenjem hrastovega lesa. Nobeno okensko krilo ne tesni. Osnovna profilacij lesa temelji na prerezu okenskega morala debeline 65mm in širine 80mm. Okna so izdelana na standardno dvojno zarezno čepno vez in standardno profilacijo z enojnim tesnilom iz plastike in okovjem z zračnostjo 4mm, to pomeni z utopljenimi vpadnicami. Zaradi neprilagajanja plastičnega tesnilaje njegova funkcija praktično nična in okna nimajo nobene zrakotesnosti. Okovje ni nastavljivo, tako da zaradi krivljenja lesa prav tako ne opravlja svoje funkcije optimalno. Stekla so termopan stekla sestave 4-14-4 brez posebnih karakteristih, kar pomeni toplotno izolativnost 2.9 W/m2k, kar je precej slabše, kot je predpisano z veljavno zakonodajo o vgradnji stavbnega pohištva. Izolativnost obstoječih stekel je močno poslabšana tudi zaradi puščanja termopan stekla, z vdorom zunanjega zraka v medstekelni prostor se pojavlja kondenz in pogoji za razvoj alg.

[P12] - OKNA V NADSTROPJU

Vsa okna imajo enake tehnične značilnosti kot steklena stan. Osnovna profilacij lesa temelji na prerezu okenskega morala debeline 65mm in širine 80mm. Okna so izdelana na standardno dvojno zarezno čepno vez in standardno profilacijo z enojnim tesnilom iz plastike in okovjem z zračnostjo 4mm, to pomeni z utopljenimi vpadnicami. Zaradi neprilagajanja plastičnega tesnilaje njegova funkcija praktično nična in okna nimajo nobene zrakotesnosti. Okovje ni nastavljivo, tako da zaradi krivljenja lesa prav tako ne opravlja svoje funkcije optimalno. Stekla so termopan stekla sestave 4-14-4 brez posebnih karakteristih, kar pomeni toplotno izolativnost 2.9 W/m2k. Posebaj bi bilo potrebno posebaj izpostaviti stanje okna na jugovzhodni fasadi, ki je še posebaj v slabem stanju, zaradi krivljenja slabh stekel, prav tako je površinska obdelava zaradi slabe UV opornosti propadla.

P11_steklena stena
Oznaka v shemi oken in vrat: Op_01

- Določitev stanja osnovne nosilne konstrukcije vrat,
- v kolikor je konstrukcija stabilna in ne preveč povešena, je potrebno zamenjati obstoječa francoska nasadila za 3D nastavljiva nasadila premera 20mm z bakrenimi pokrivnimi kapicami

- namestitev dodatnega tesnila na spodnjem prečniku krila - avtomatsko, tesnenje pri zaprtih vratih,
- zamenjava obstoječih ključavnic z novimi (glede na zakonske zahteve za javne objekte je potrebno poiskati primerno rešitev),

- dopolnjevanje manjkajočih delov obstoječih kljuk zunaj in znotraj ter ustrezno restavriranje,
- ustrezno restavriranje bakrenih delov na zunanji strani vrat po navodilih v poglavju o kovini (glej točk 9) in dodelava manjkajočih delov kljuk in pripimih letv,

- izdelava replik okrasnih rozet (po vzoru ohranjenih) no notranji strani vrat pod originalnimi kljukami,
- restavriranje podboja vrat na objektu s čiščenjem do lesa, mizarskimi popravili, izdelavo utora za tesnilo, montažo novih nasadil z vratnimi krili in ponovnimi nanosi površinskih premazov v polmat teku.

P12_okna v nastropju
(3 kos) Oznaka v shemi oken in vrat: On_01, On_02

- Zamenjava stekel s stekli 4 - 16 - 4 Ug 1,1 W/m²K s termo distancnikom v steklu temno rjave barve,
- čiščenje vseh lesenih površin do prvotne podlage, odstranjevanje obstoječih tesnil in vseh naknadno montiranih tesnil,
- kontrola stanja odkapnega profila in odvodnjavanja vode z območja spodjega prečnika,
- premaz lesa z ustreznim zaščitnim premazom (barvni ton potrdi ZVKDS OE Novo mesto), lahko se uporabijo tudi ustrezna olja za zaščito lesa,
- prilagoditev krivih kosov okenskih kril za boljše nalegnanje na okvir,
- zamenjava posameznih delov okovja (trokrilna nasadila) in ustrezno naoljenje,
- zamenjava obstojecega plastičnega tesnila za EPDM tesnilo z večjim območjem pokrivanja zračne rege.
