**OBNOVA VOZIŠČA NA ODSEKIH NA AC
A1/0061 IN A1/0661 KOZINA - ČRNI KAL
OD KM 0,270 DO KM 5,200 IN NA 1640
POČIVALIŠČU RAVNE**

**Izveček PZI za potrebe javnega
naročanja**

**2-2.1 Načrt rekonstrukcije objekta -
Podvoz Kozina D, VA0591**

datum: **marec 2023, oktober 2023**

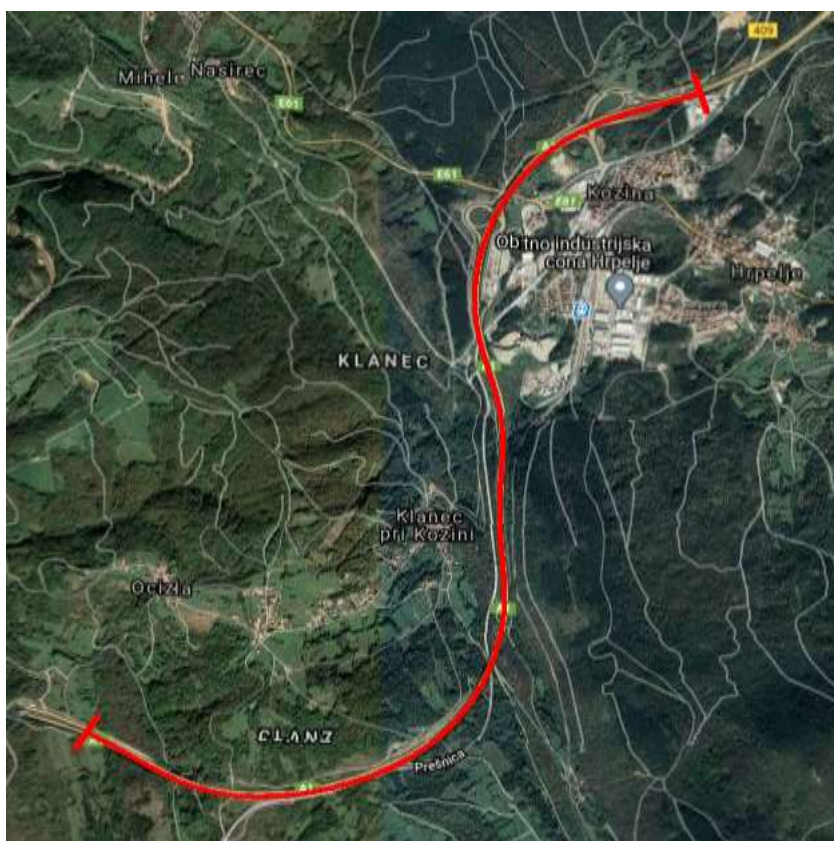
Slika 1: Trasa obdelave avtoceste A1/0061 Kozina – Črni Kal

Trasa poteka na odseku AC Kozina-Klanec od km 6,700 do km 11,500 in se nadaljuje na odseku AC Klanec-Razcep Srmin. Obravnavani odsek je opredeljen od km 6,690 pri Kozini in nadaljuje proti jugu do km 11,890, kjer se zaključi malo pred predorom Kastelec pri Klanecu. Obravnavani odsek AC A1 0061 in 0661 Kozina-Črni Kal se razteza od km 0,270 do km 5,200 in 1640 počivališče Ravne.
