**Načrt:** 7/1 NAČRT IZKOPA IN PRIMARNEGA PODPIRANJA

**IZVEDBENA PROJEKTNÁ DOKUMENTACIJA, SANACIJA  
PREDOROV KRIŽIŠKI, JURGOVEC IN LEŽEŠKI NA PROGI ŠT. 50 LJUBLJANA – SEŽANA –  
D.M.**

**Analiza stanja predorov Križiški, Jurgovec in Ležeški s predlogi  
izvedbe sanacije**

**Objekt:** PREDORI KRIŽIŠKI, JURGOVEC IN LEŽEŠKI NA PROGI ŠT. 50  
Ljubljana-Sežana-d.m.

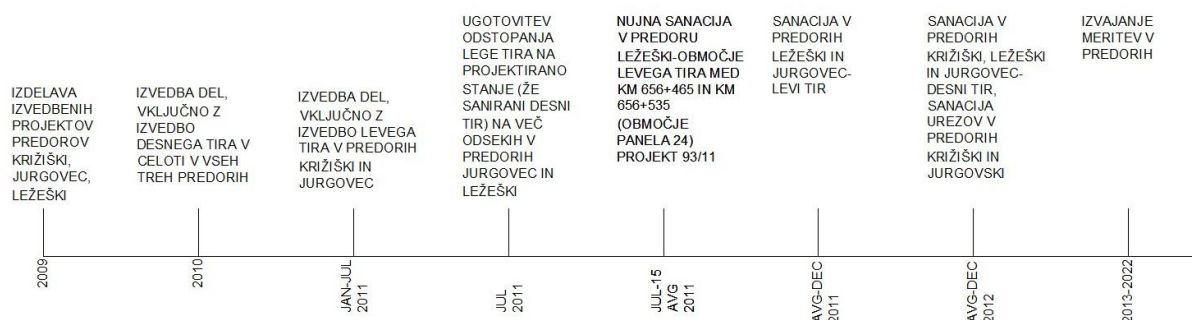
Slika 1. Časovnica dogajanj v predorih v zadnjem obdobju.

Analiza stanja predorov je podana v nadaljevanju. Na sliki 1 je podana časovnica dogajanj v predorih v zadnjem obdobju.
