Naročnik: Univerza v Ljubljani
MEDICINSKA FAKULTETA
Vrazov trg 2
1000 Ljubljana

POROČILO

o preiskavah materialno tehničnega stanja
vgrajenih materialov in konstrukcij ter seizmična
analiza za objekt Vrazov trg 2 v Ljubljani

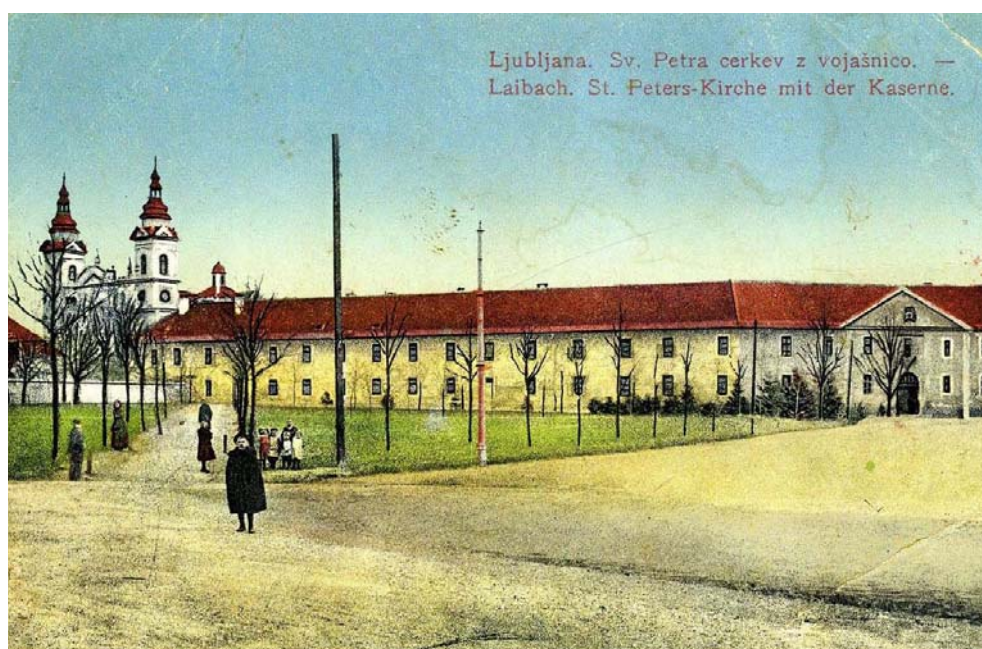
*Sl. 2 Topniška kasarna – zahodni trakt in JZ vhodni portal
razglednica sredina 19. st.*

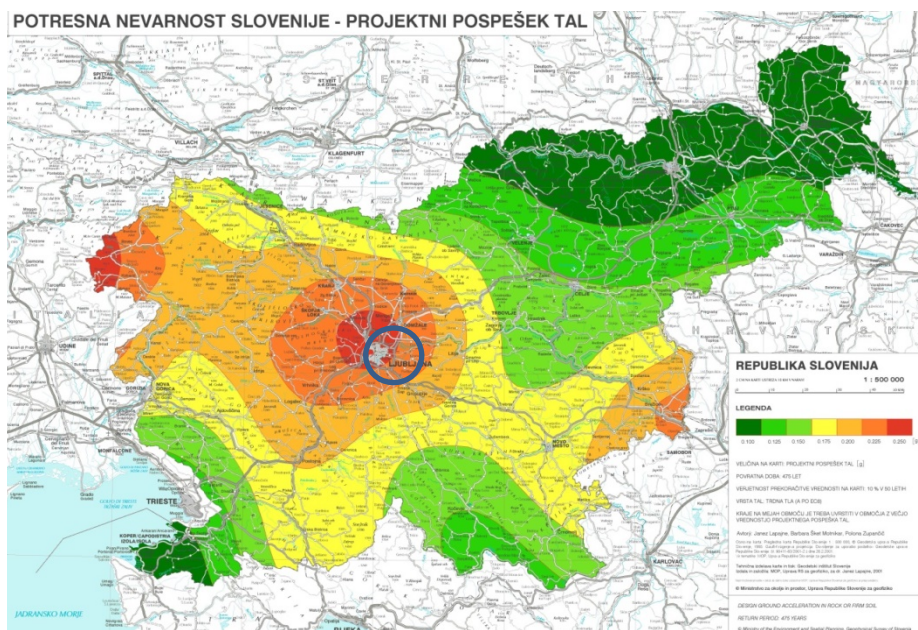
Sl. 3 Karta projektnih pospeškov temeljnih tal za povratno dobo 475 let

Stavba se nahaja v Ljubljani. Tla na lokaciji glede na SIST EN 1998-1 predvidoma razvrstimo v kategorijo C. Projektni pospešek temeljnih tal glede na mikrorajonizacijo mesta Ljubljana tako znaša:

$$a_g = 0,285$$

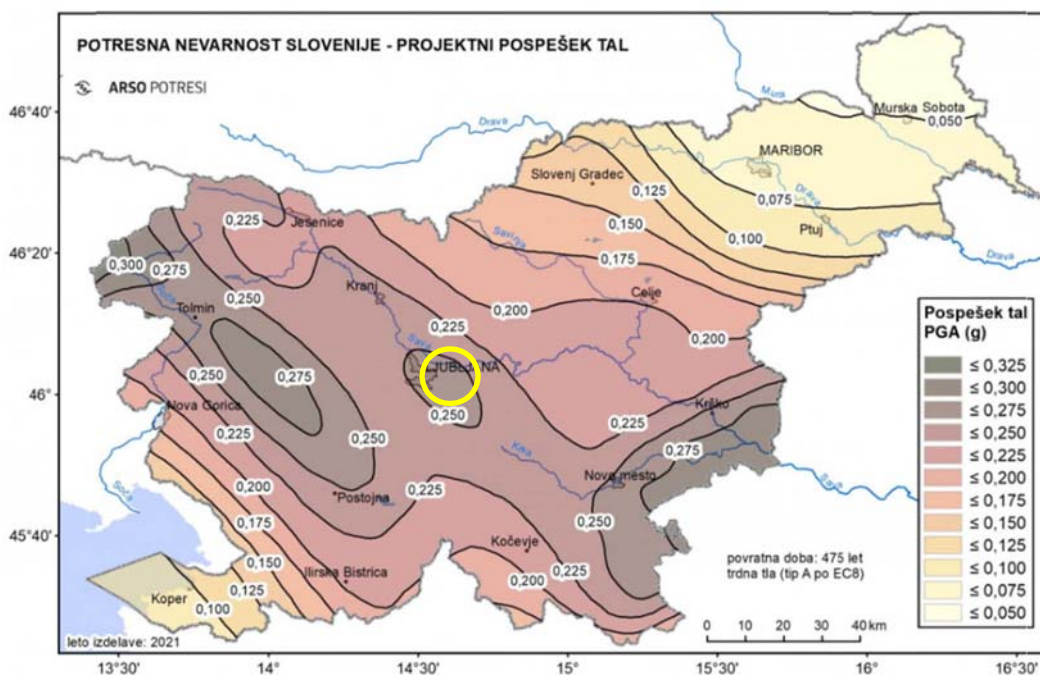
Sl. 4 Karta projektnih pospeškov temeljnih tal 2021

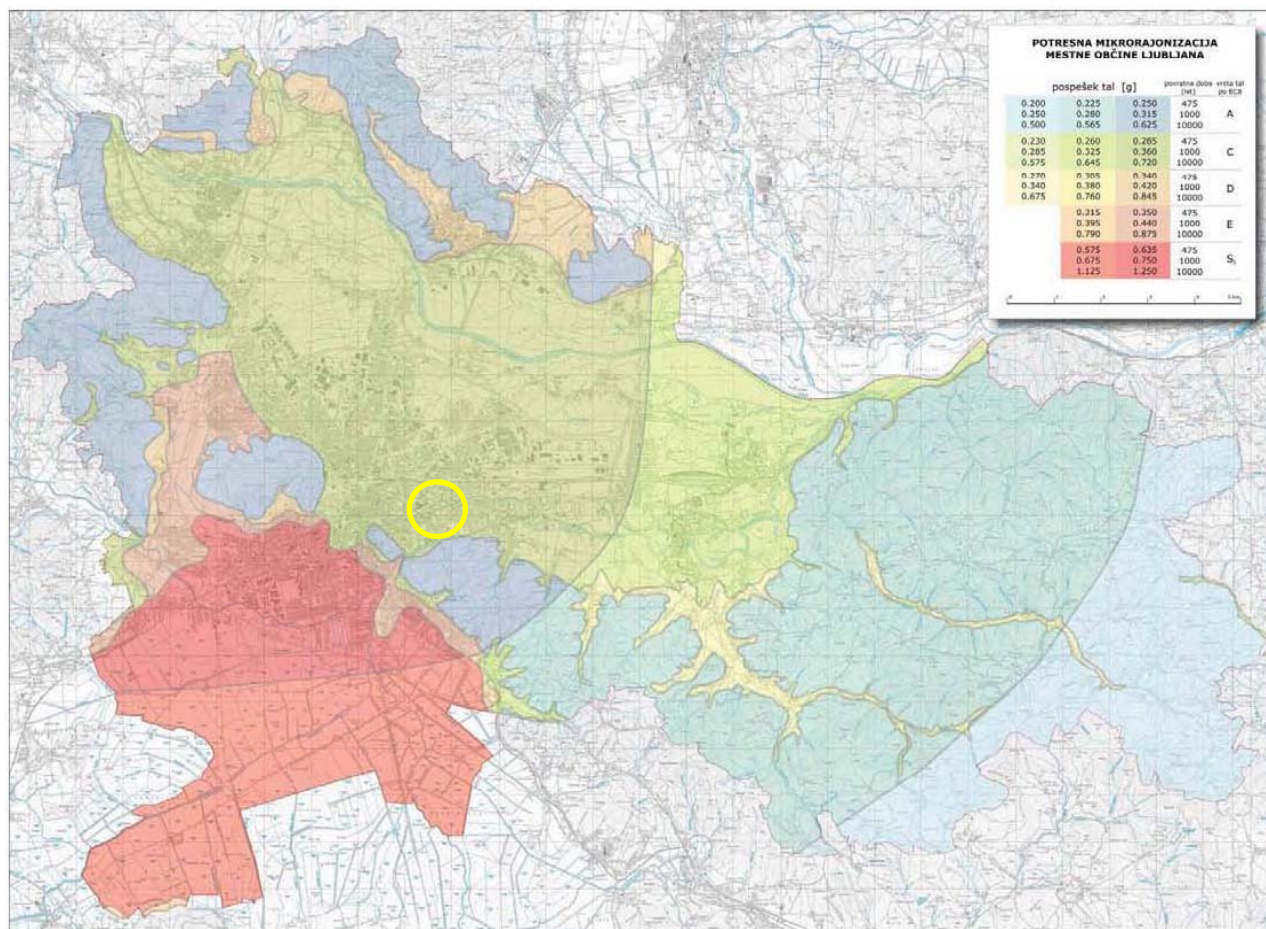
Sl. 5 Karta potresne mikrorajonizacije MOL
