| naziv gradnje | Sanacija LC 261111, Zg. Dovže-J. Seča-Turičnica, II. Faza neurje 4. avgust 2023, ID iz Ajde: 1229756. |

| vrsta dokumentacije | Izvedbeni načrt za izvedbo (INZI) |

| naziv načrta | Geološko - geomehansko poročilo |
| številka načrta | GP 108 - 2026 |

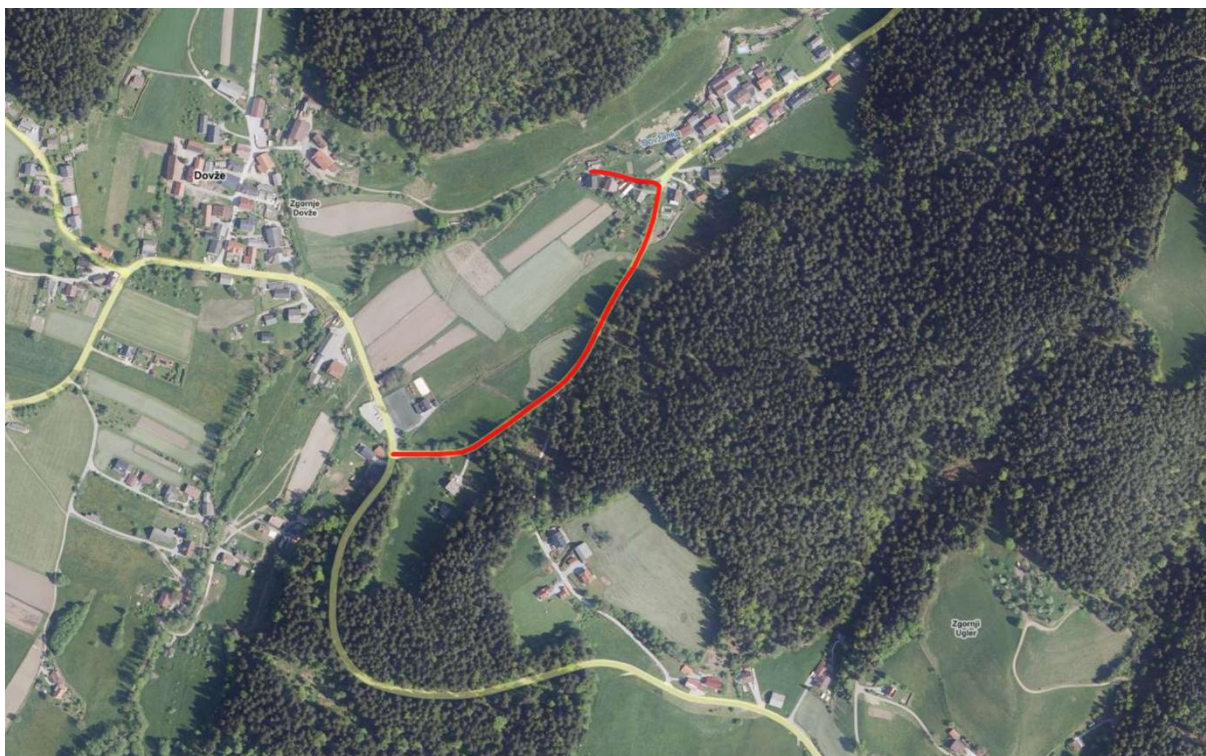
**Slika 2: Ožje obravnavano območje Odsek 1**

### ODSEK 1

Dolžina odseka 560,00 m

Širina ceste 6,00 m + 0,50 m mulda + 0,50 m bankina

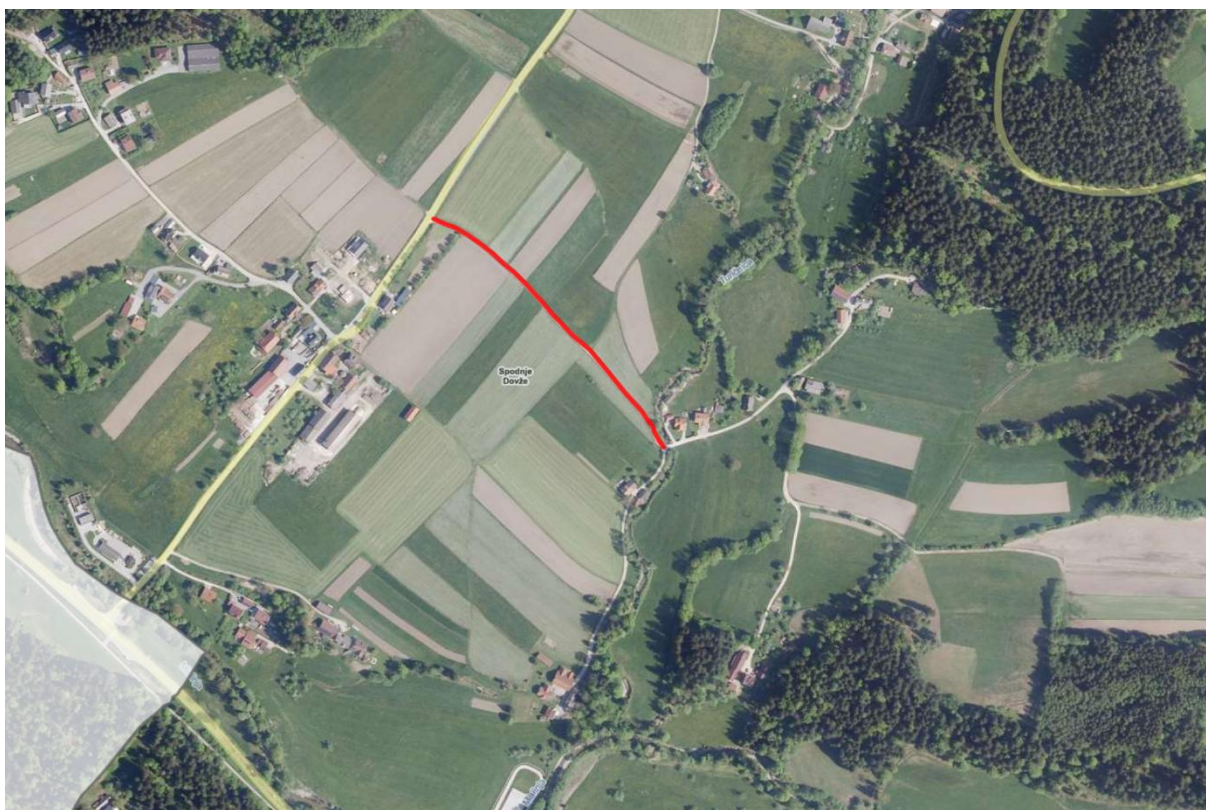
**Slika 3: Ožje obravnavano območje Odsek 2**

### ODSEK 2

Dolžina odseka 352,00 m

Širina ceste 3,60 m + 0,50 m bankina + 0,50 m bankina

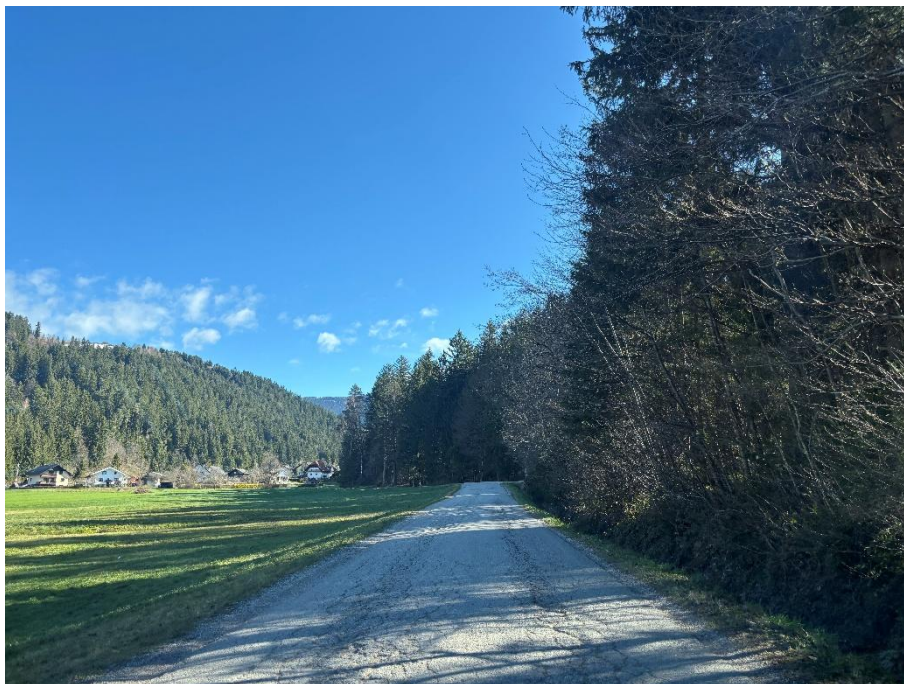
Slika 5: Del trase Odseka 1

Obstoječa trasa Odseka 1 je v dotrajani asfaltni izvedbi z vidnimi poškodbami in razpokami, trasa Odseka 2 je v slabi oz. izpodjedeni gramozni izvedbi, širine cca 4,0 z lokalnimi razširitvami.

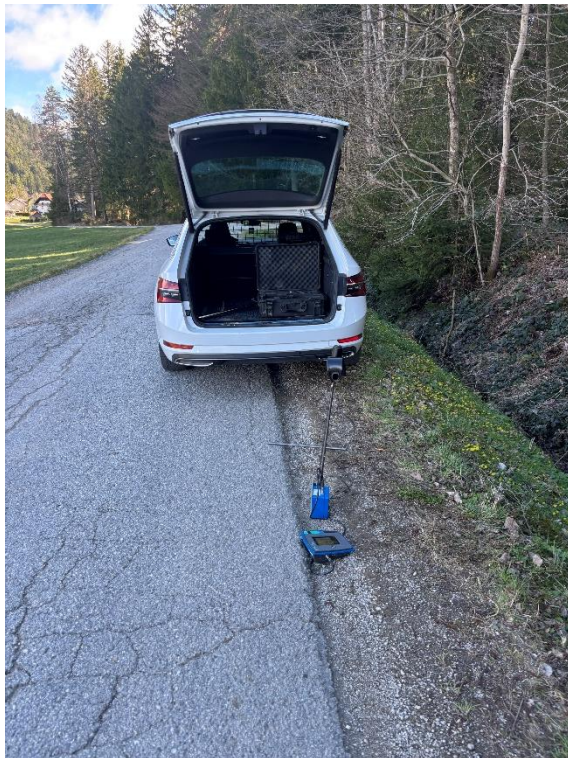
Slika 6: Meritve DPP 1

Na Odseku 1 sta bili izvedeni dve meritvi z lahkim dinamičnim penetrometrom (DPP 1 in DPP 2). Meritvi sta bili opravljene na robu cestišča, na bankini.

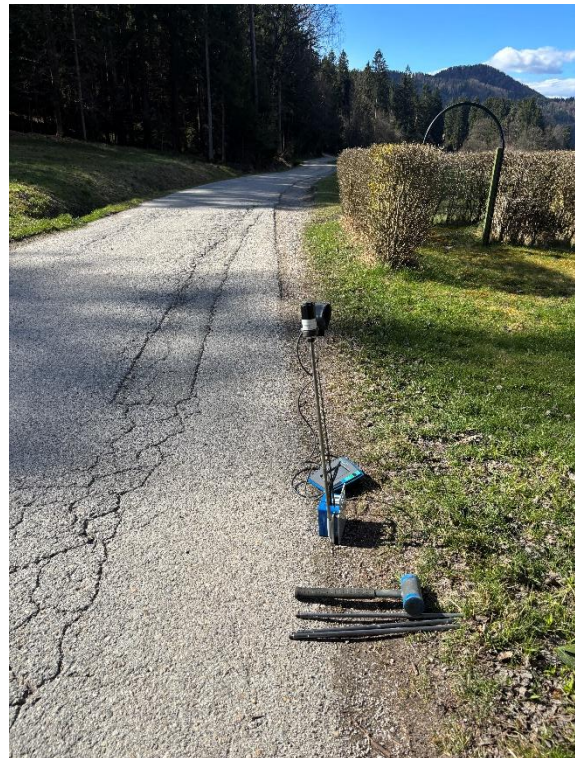
Slika 7: Meritve DPP 2

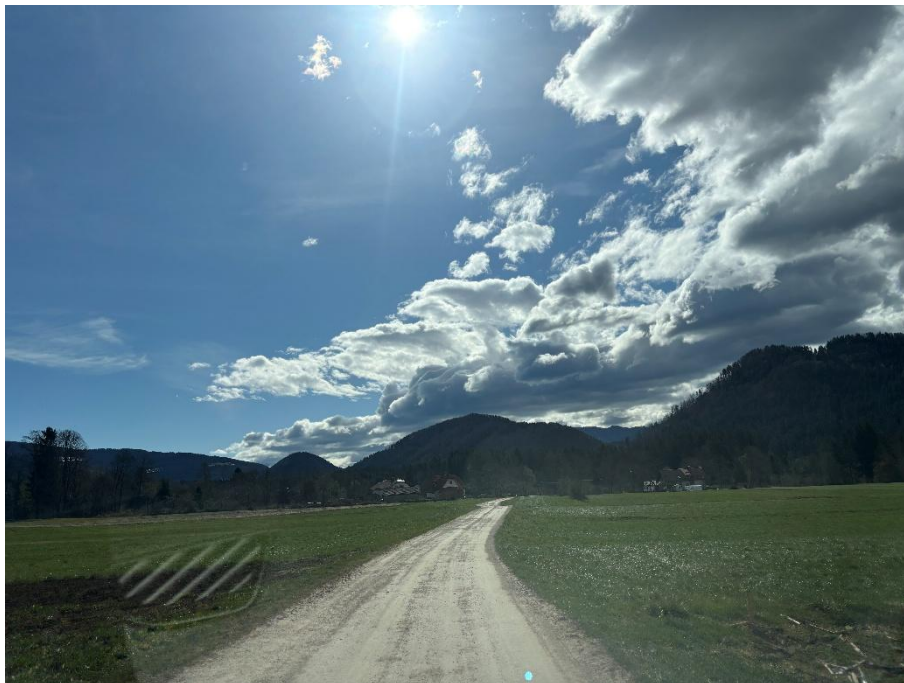
Slika 8: Del trase Odseka 2

Na Odseku 2 sta bili izvedeni dve meritvi z lahkim dinamičnim penetrometrom (DPP 3 in DPP 4). Meritvi sta bili opravljeni na robu makadamskega cestišča.

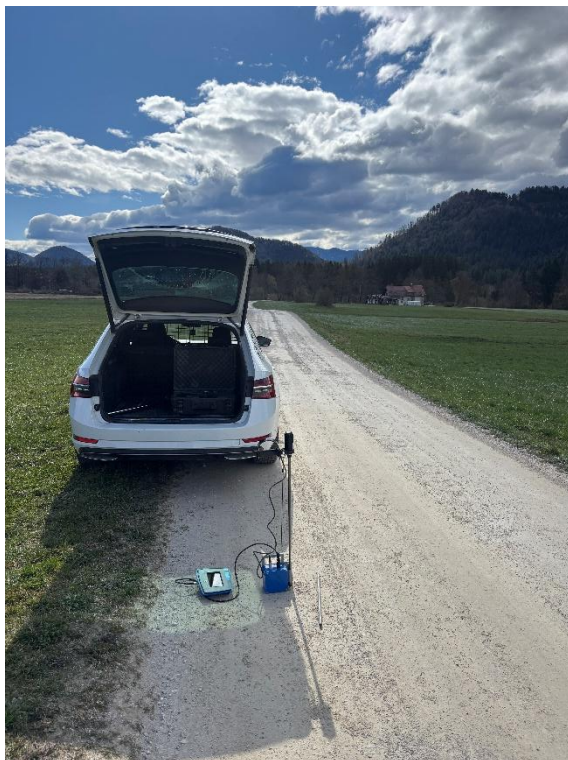
Slika 9: Meritve DPP 3

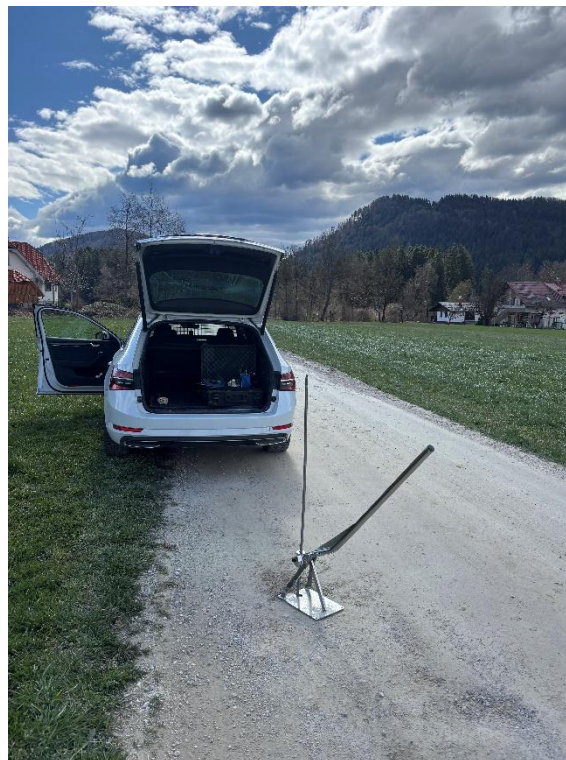
Slika 10: Meritve DPP 4
