3-7 PODVOZ KOZINA, VA 0591 in VA 0592

KARAKTERISTIČNI PREČNI PREREZ

Investitor:		DARS d.d. Ulica XIV. divizije 4 3000 Celje	
Naziv gradnje:		Podvoz Kozina L, VA0592	
OBNOVA VOZIŠČA NA ODSEKIH AC A1/0061 IN A1/0061 KOZINA - CRNI KAL OD KM 0,270 DO KM 5,200 IN NA 1640 POČIVALISČU RAVNE		Karakteristični prečni prerez - obstoječe in novo stanje	
Številna področja načrta:		Merklo: 1:50	
Vrsta dokumentacije:		Datum: marec 2023, oktober 2023	
Izvedek PZI za potrebe javnega naročanja		Številka lista: 3	
0: odobila:	1: 0:	2: odobila:	3: 0:
0061	0094.00	003.2160	G.231
0661			
1640

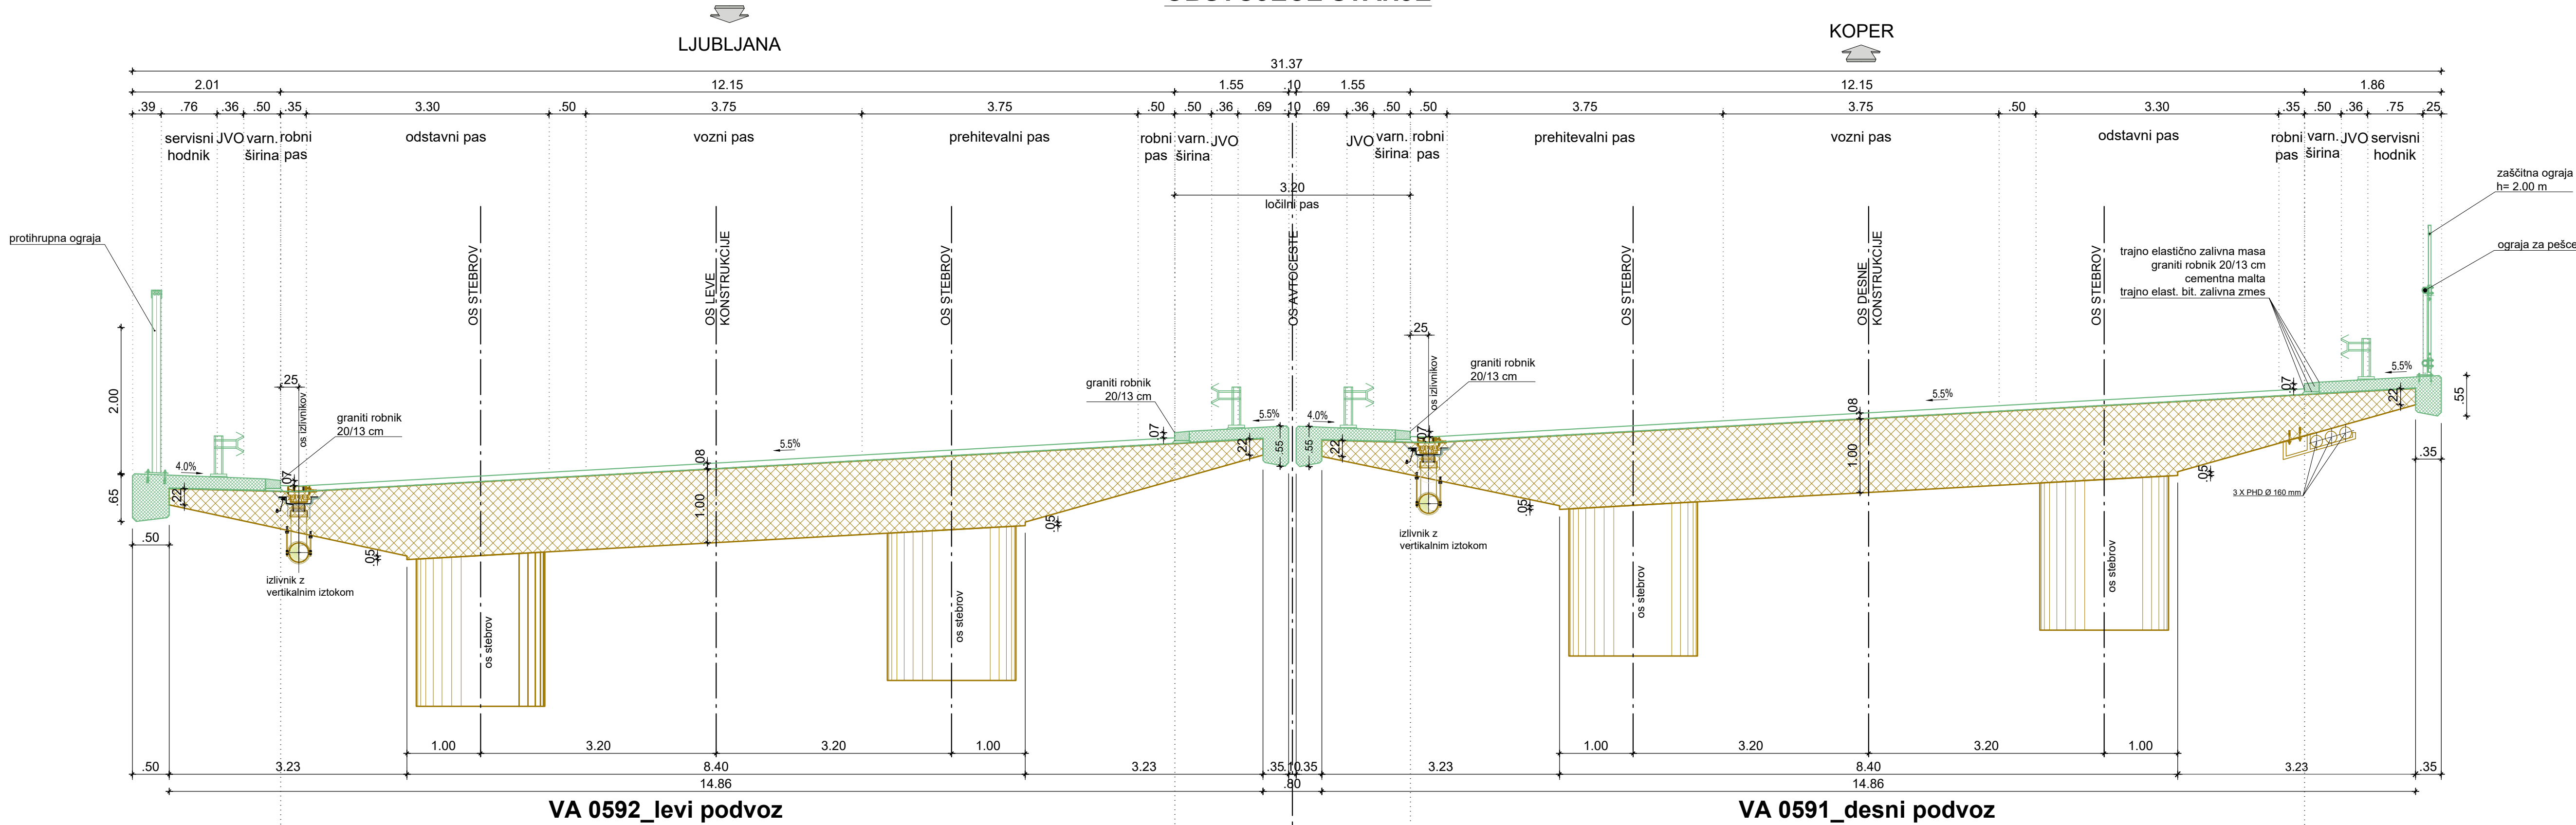
OBSTOJEČE STANJE

VA 0592\_levi podvoz

VA 0591\_desni podvoz

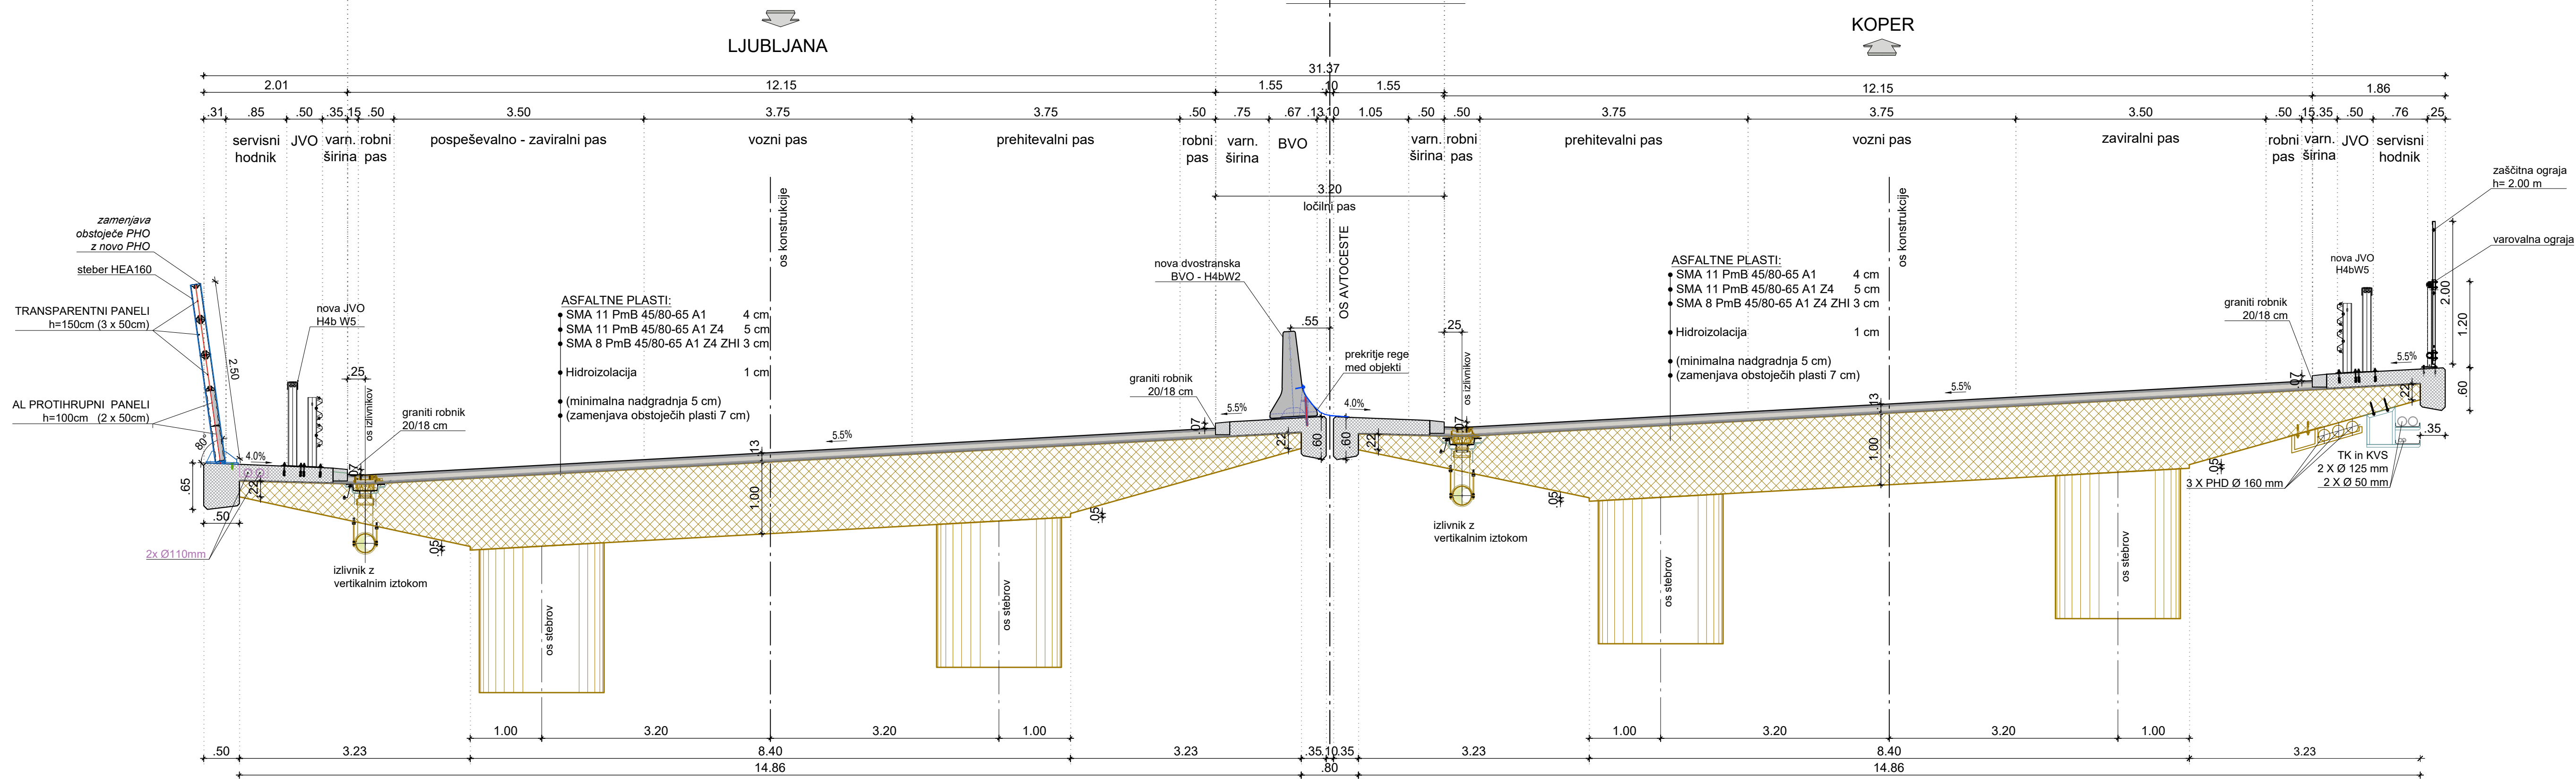
NOVO STANJE

VA 0592\_levi podvoz

VA 0591\_desni podvoz

BETONI:  
Hodniki z robnimi venci: C30/37, XD3, XF4, PV-II, D=16 mm, VB3  
Beton AB vezi v plošči: C30/37, XC2, XD1, XF2, PV-II, Dmax 16 mm

ARMATURA:  
Jeklo za armiranje: S500 B  
Konstrukcijsko jeklo: S235-J2

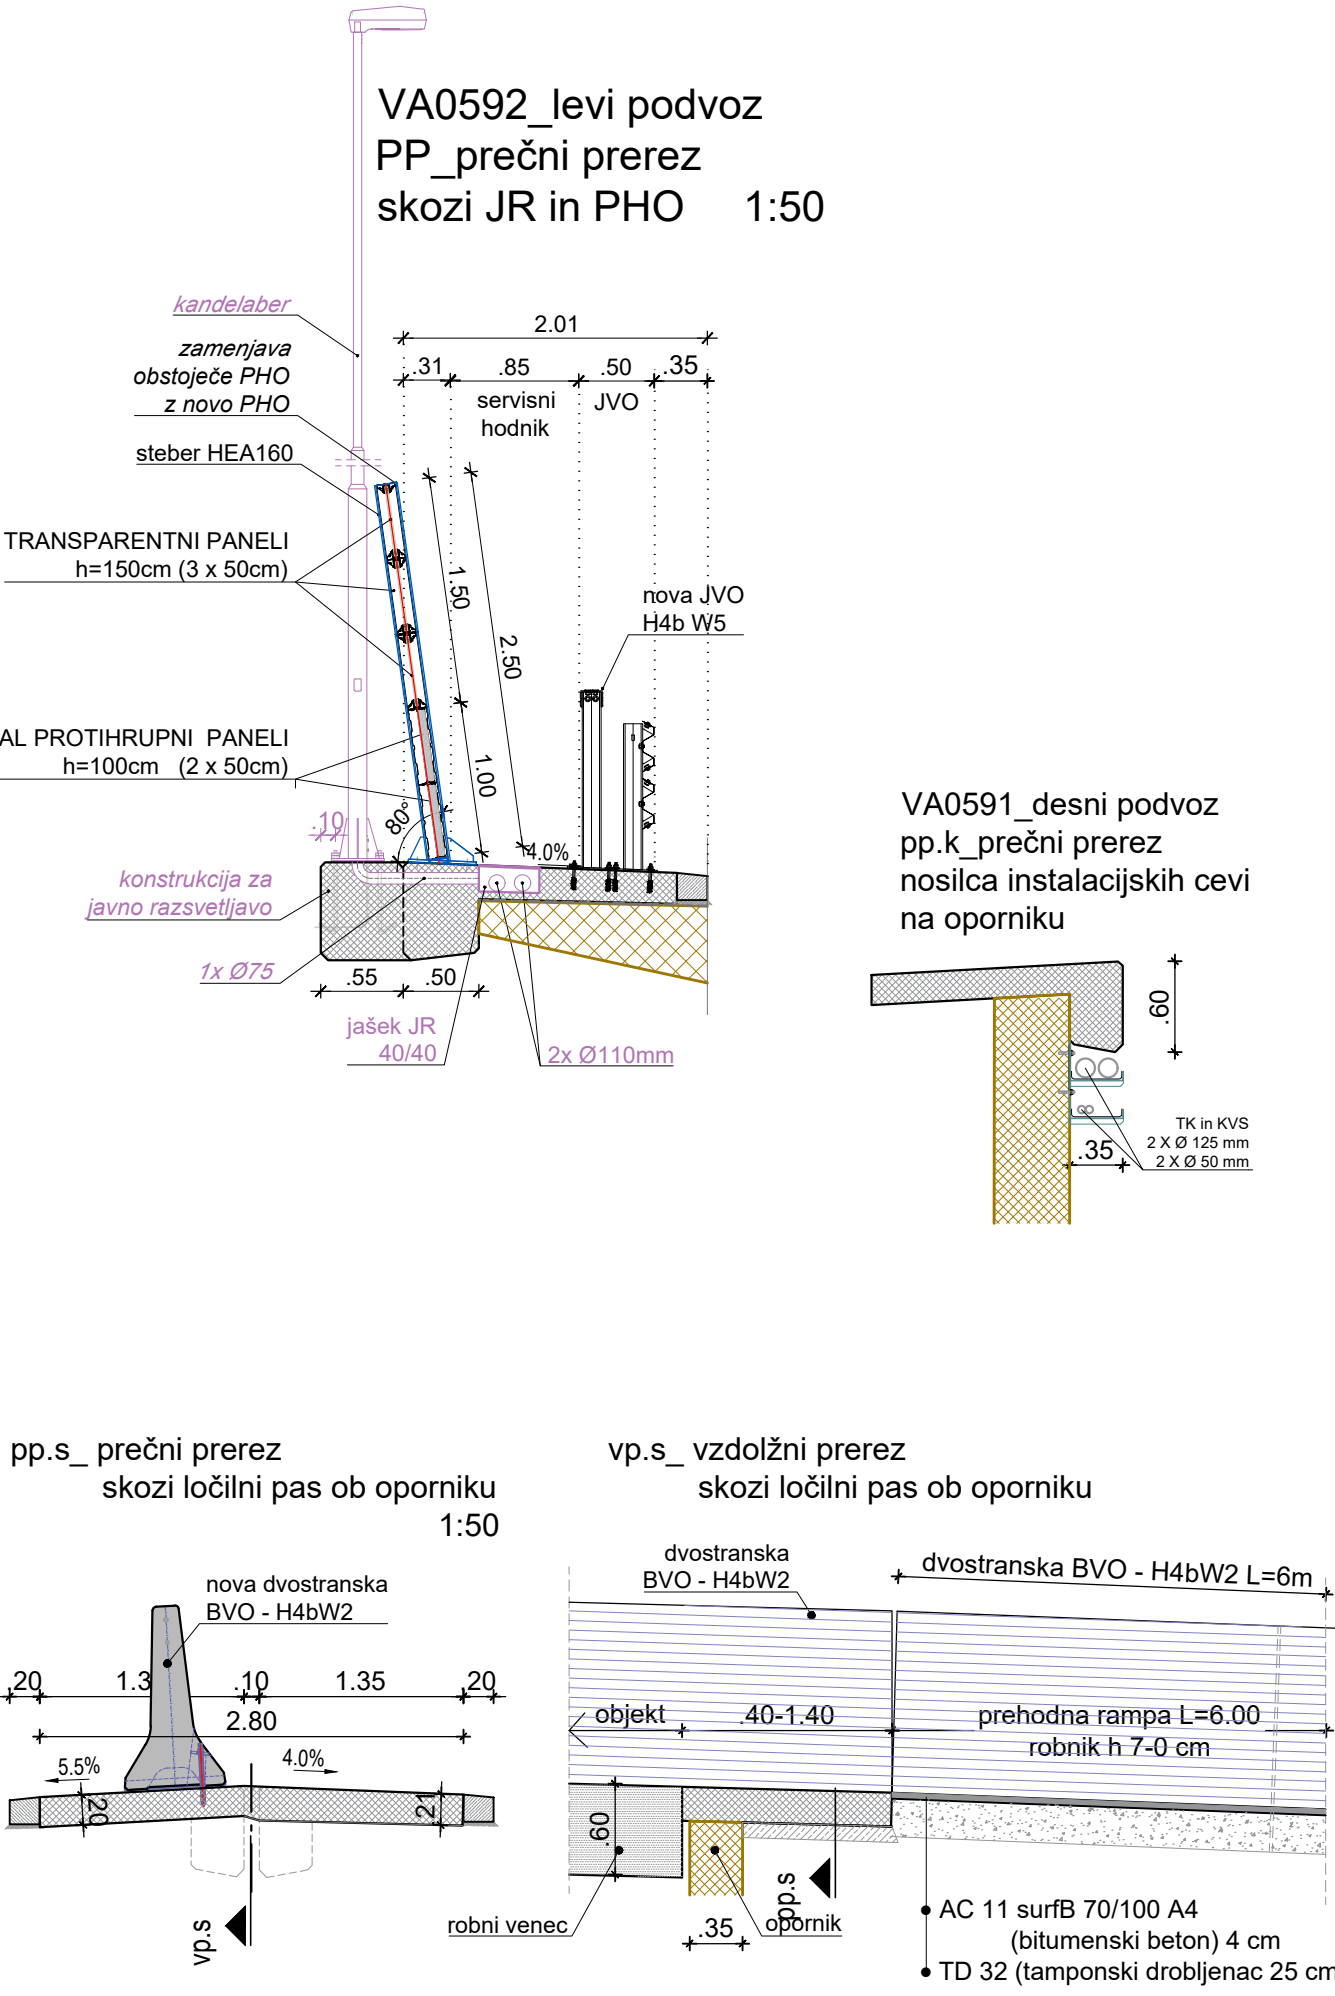
- NOVA AB KONSTRUKCIJA
- OBSTOJEČA AB KONSTRUKCIJA
- RUŠENJE OBSTOJEČE KONSTRUKCIJE
- NOVE OGRAJE
