ODSEK 1

GEA CONSULT GEA CONSULT inženiring, projektiranje in svetovanje d.o.o. Mestni trg 5, Skofja Loka tel/fax (04) 515 74 20 / 515 74 21 CSM 011 667 678, 041 768 555 Iden. številka IES 1208				
OBJEKT	OBNOVA DOSTOPNIH POTI DO PARTIZANSKE BOLNICE FRANJA			
INVESTITOR	OBČINA CERKNO Berkova ulica 9, 5282 Cerčno			
NAČRT	NAČRT S PODROČJA ARHITEKTURE			
VEŠEBA LISTA	SITUACIJA / ODSEK 1			
ODGOVORNI VODJA PROJEKTA	Aleš HAFNER, univ.dipl.inž.arh.			
ODGOVORNI PROJEKTANT	Aleš HAFNER, univ.dipl.inž.arh.			
SODELAVEC	Cene HAFNER			
Št. projekta	datum	leto	merilo	Št. lista
B24-023	junij 2025	PZI_vzdrž.dela	1:100	O1

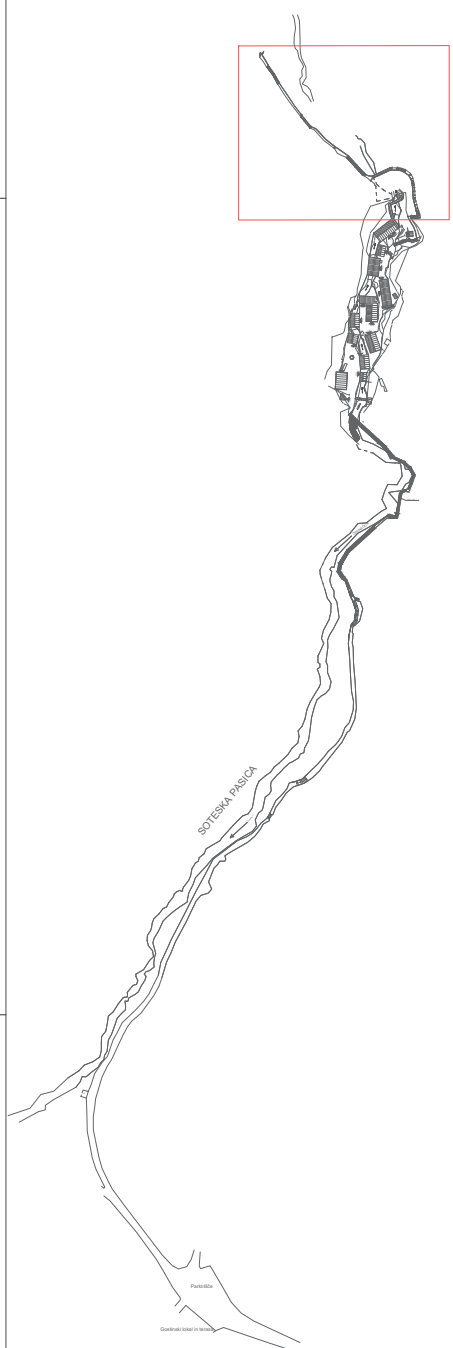
O1-S1
stopnice:
- brez popravila
O1-S1
stopnice:
- brez popravila

O1-R1
rampa z zavarovalnim nadstreškom:
- popravilo bočne zaščitne deske zaradi nanosa odpadnega materiala
- lokalne poškodbe na ograjnih elementih
- očistila in poškodovana stropa in zaščitna mreža v strehi
O1-R1
rampa z zavarovalnim nadstreškom:
- odstranitev odpadnega materiala za zaščitnimi bočnimi deskami
- manjše lokalne poškodbe na jekleni ograji, potrebni čiščenja, brušenja in ponovnega nanosa zaščite
- menjava nosilnih desk, rezervne križne, zaščitne pletene žice in krovne deske

O1-O1
ograjni:
- zaradi dostopna pot
O1-O1
ograjni:
- odstranitev koreninastega sistema in drevoja, ki omejuje ograjni sistem
- izravnavo terena in izdelava vzgojnega področnega nasaja

O1-N1
zavarovalni nadstrešek s pohodno rampo:
- vztrajane in poškodovane stranske deske
- lokalne poškodbe na ograjnih elementih
- popravilo krovne in zaščitne elemente kritine
O1-N1
zavarovalni nadstrešek s pohodno rampo:
- čiščenje in menjava bočnih zaščitnih desk
- manjše lokalne poškodbe na jekleni ograji, potrebni čiščenja, brušenja in ponovnega nanosa zaščite
- menjava nosilnih desk nadstreška, rezervne križne, zaščitne pletene žice in krovne deske

O1-O2
ograjni:
- lokalne poškodbe na ograjnih elementih
- popravilo in razraščanje jeklenice
O1-O2
ograjni:
- popravilo lokalnih poškodb na ograji, zataganje jeklenice
- izvedba nove jeklenice

O1-S2
stopnice:
- lokalne poškodbe na ograjnih elementih
- pretirana ozemljenost ograjnih elementov
O1-S2
stopnice:
- popravilo lokalnih poškodb na obstoječi ograji in zataganje jeklenice
- izdelava nove konstrukcije ograja

O1-M1
most:
- razraščanje jeklenice
- pretirana ozemljenost
- lokalne poškodbe na ograjnih elementih
O1-M1
most:
- zataganje jeklenice
- izvedba zaščitne
- popravilo lokalnih poškodb na ograji, cinkanje na mestu poškodb

O1-O3
ograjni:
- popravilo ograjni elementi zaradi padajočega kamenja
O1-R4
ograjni:
- postavitve nove enostanske ograje na mestih, kjer jo je odneslo, obstoječe in novo temeljenje, detajl OGHAJA-1A

O2-R2
rampa:
- ob močnih nalivih je odneslo celotno konstrukcijo rampe
O2-R2
rampa:
- postavitve nove lesene rampe za dostop do kulse elektrane

O2-R1
rampa:
- lokalne poškodbe na ograjnih elementih
- popravilo poškodovane površine in pohodni tramovi
O2-R1
rampa:
- popravilo lokalnih poškodb na ograji
- namestitve vseh novih pohodnih površin iz trstovega lesa in izdelava novih pohodnih pragov

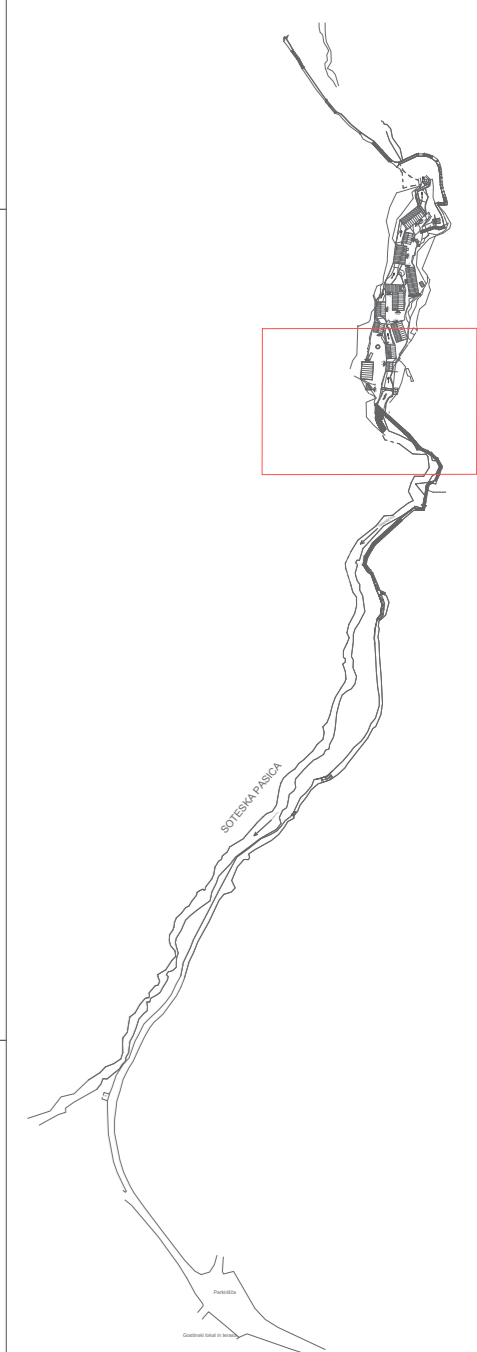
ODSEK 3

O3-R1
rampa:
- v poplavih odnesena lesena pohodna rampa (mostovz) iz nosilnih okroglic kofarcev in hrastovih pohodnih plošč
O3-R1
rampa:
- postavitve nove lesene pohodne rampe (mostovza) v obstoječem materialu in oblikovanju

O3-P1
pohodna površina:
- poškodovane pohodne površine
O3-P1
pohodna površina:
- izravnava, popravilo pohodnega terena

O3-O1
ograj:
- ograja in poškodovana ograja
O3-O1
ograj:
- pregled, menjava in popravilo lokalnih poškodo ograje - pritiranje ograje - zalegovanje jeteric

O3-M1
most:
- poplave odnesele celoten lesen most
O3-M1
most:
- postavitev nove lesenega mostu za dostop do stranišča

O3-M2
most:
- v močvirju nevarnih poškodovana stropa in odnesena celoten most na mestu katerega stoji sedaj porušena lesena rampa
O3-M2
most:
- postavitev novega mostu prek vode, dvostranska ograja, nove temeljenje, nadvišanje za 70cm glede na obstoječe stanje

O3-S1
stopnice:
- poškodovane masivne kostanjeve stopnice

O3-A1
zavaruvalni nadstrešek:
- poškodovane pohodne površine zaradi stoebe vode - lokalne poškodbe na ograjni elementih - poškodovani strešni elementi

O3-R2
rampa:
- poškodovane pohodne površine - uničeni in dotrajani ograjni elementi - poškodovana podkonstrukcija
O3-R2
rampa:
- namestitve vseh novih pohodnih površin - čiščenje in popravilo poškodo ograje ali celo izdelava nove - izdelava novih pohodnih letvic na pohodni površini - pregled in poravnava jeklene podkonstrukcije

O3-R3
rampa:
- poškodovane lesena pohodna površina - lokalne poškodbe na ograjni elementih - dotrajane in poškodovane strešna konstrukcija
O3-R3
rampa:
- demontaža obstoječih in namestitve novih pohodnih lesenih površin, temelji in kovinska podkonstrukcija se ohranijo - čiščenje in popravilo poškodo ograje - menjava vseh lesenih strešnih elementov in zaščitne pletene mreže v strešnih elementih - deske pregrade pri vratih se menjajo

O3-S1
stopnice:
- postavitve štirih novih stopnic iz masivnih kostanjevih tlad.

O3-N1
zavaruvalni nadstrešek:
- namestitve vseh novih pohodnih površin - čiščenje in popravilo poškodo ograje - menjava poškodovanih strešnih elementov in zaščitne pletene žice v strešnih elementih

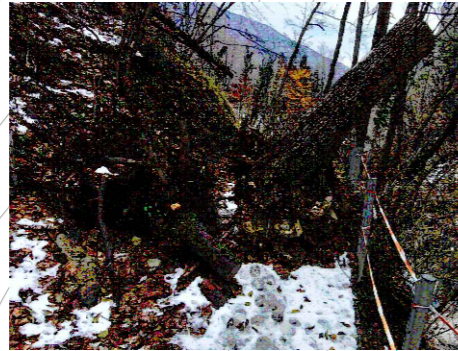
OS-01 ograja:
 - zaradi odstranjevanja podtega drevoja in kamnja demontirana pošlana ograje
 - poškodovana peščena pohodna pot, nanosi kamnja, štorov, balvanov

OS-01 ograja:
 - odstranitev štorov, balvanov in kamnja
 - ponovna montaža demontiranih ograjnih elementov

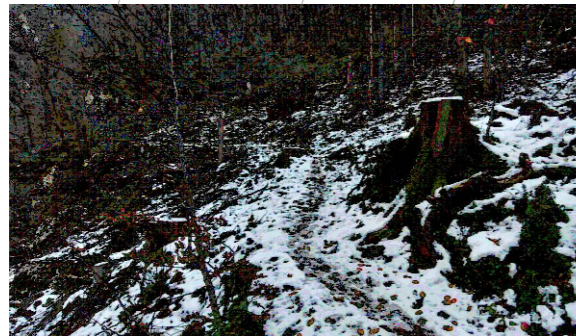
OS-P1 pohodna površina:
 - nanos kamnja in lesa na peščeno pot / lokalni posejki in odnešena zemljin

OS-P1 pohodna površina:
 - ureditev peščne poti, nova nasutje, utrjevanje
 - izdelava novih lesenih kašiz / hodovine za preprečevanje odnašanja materiala
 - izdelava nove tipске ograje, temeljene na uvrstanih sidrih in točkovnih temeljih O 30
