ELABORAT PASIVNE PROTIHRUPNE ZAŠČITE ZA STAVBE OB CESTI G-1-2/0249 PTUJ-  
SPUHLJA, OD KM 0,000 DO KM 2,226, IN OB CESTI R1-228/1291 SPUHLJA -ZAVRČ, OD  
KM 0,000 DO KM 3,700

Elaborat pasivne protihrupne zaščite za stavbe  
ob cesti G-1-2/0249 Ptuj-Spuhlja, od km 0,000 do  
km 2,226, in ob cesti R1-228/1291 Spuhlja -  
Zavrč, od km 0,000 do km 3,700

ELABORAT PASIVNE PROTIHRUPNE ZAŠČITE

PZI - projekt za izvedbo  
PO RECENZIJI

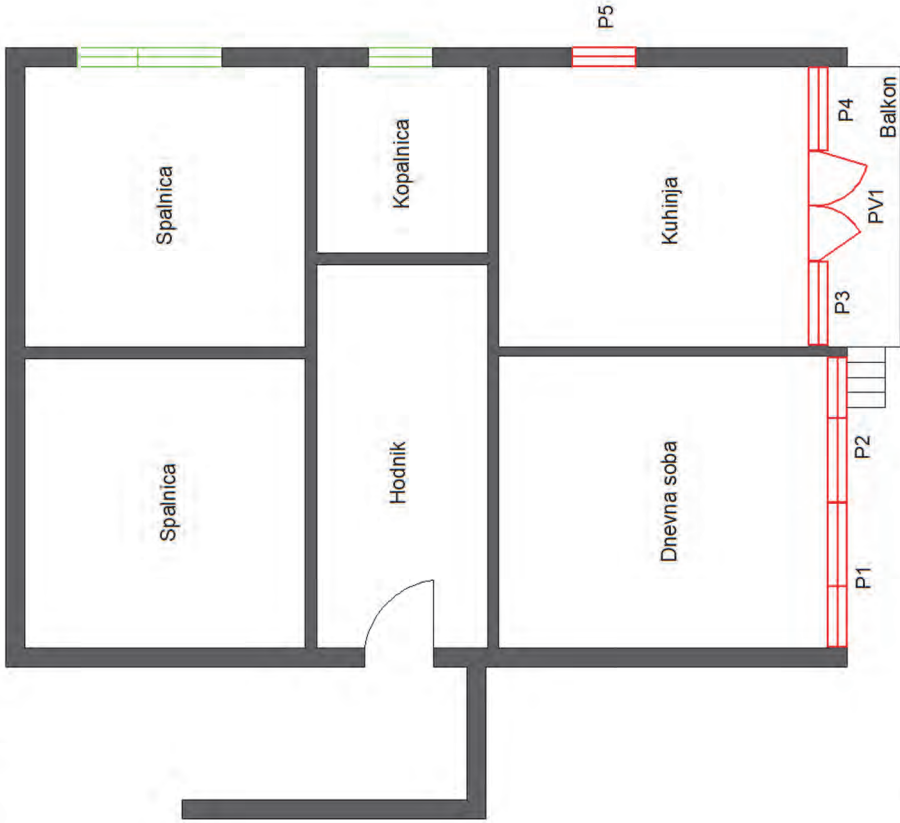
Pritličje

Stavba je stanovanjski objekt z etažnostjo P+M. Stavba je zidana, izvira iz leta 1963. Bivalno je samo pritličje. Mansarda je v izdelavi in ni bivalna, je pa v adaptaciji. Jugovzhodna (desna) fasada ni preobremenjena s hrupom. Severozahodna (leva) fasada v pritličju ni preobremenjena s hrupom, izjema je le okno P1, ki je v enakem prostoru kot obremenjena okna na izpostavljeni fasadi. Stavbno pohištvo je staro 15 let.

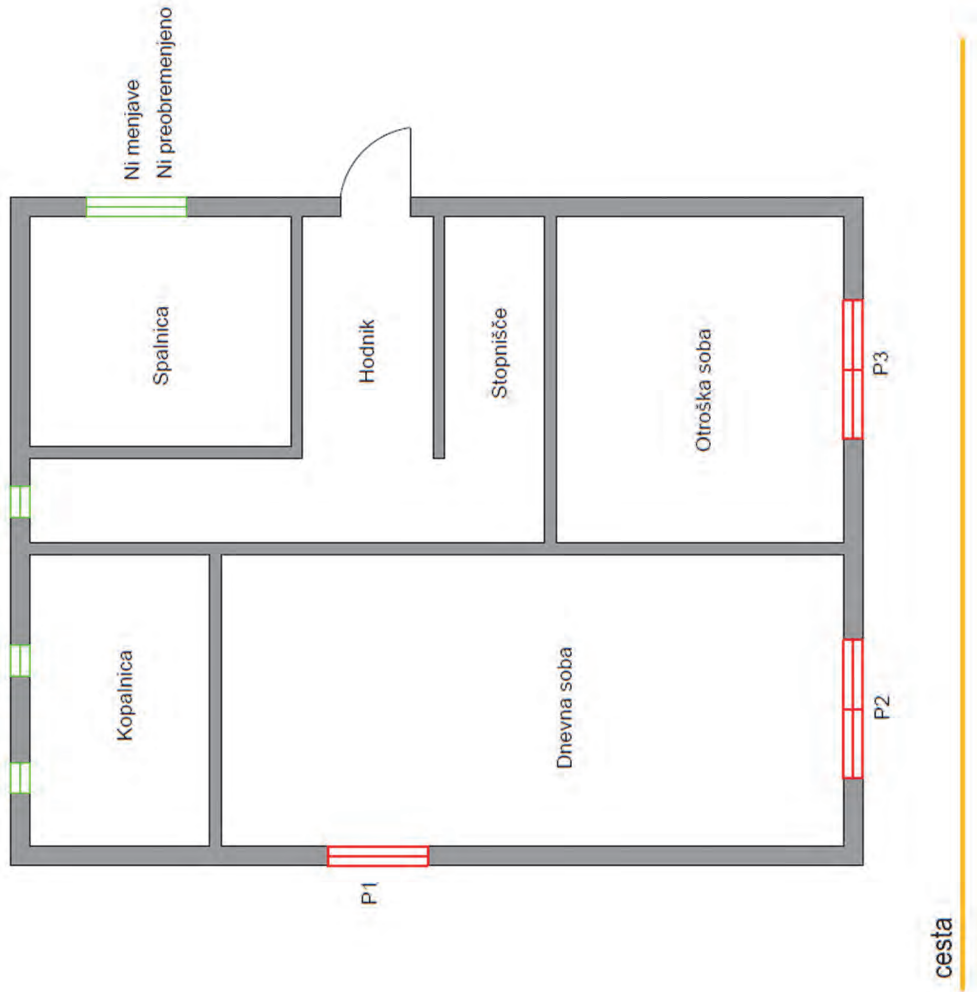
Stavba je stanovanjski objekt z etažnostjo P+1+M. Stavba je zidana, izvira iz leta 1980. Pritličje ni preobremenjeno s hrupom. Zahodna (desna) fasada prav tako ni preobremenjena s hrupom. Stavba nima bivalne mansarde in je dvojček. Na levi strani se drži drugi del dvojčka, ki je PAS-006. Stavbno pohoštvo je enake starosti kot hiša.

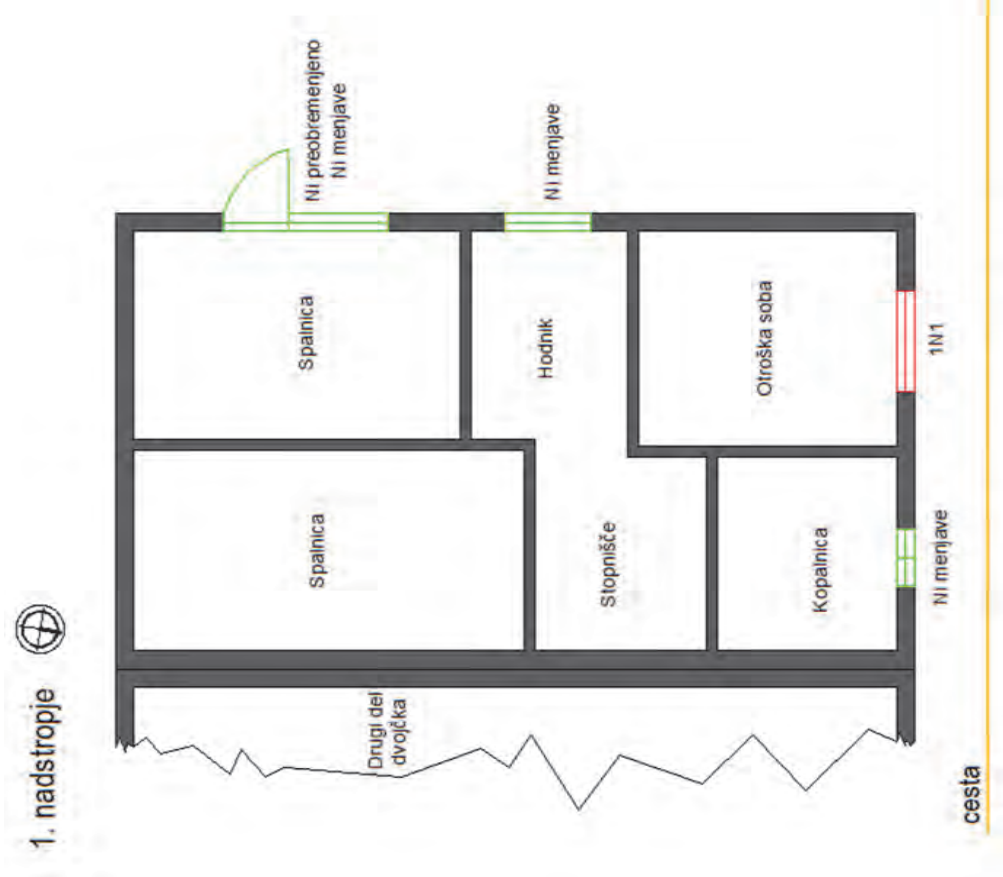
Stavba je stanovanjski objekt z etažnostjo K+P+M. Stavba je zidana, izvira iz leta 1962. Klet ni bivalna, bivalna sta le pritličje in mansarda. Severozahodna (desna) in jugovzhodna (leva) fasada nista preobremenjeni s hrupom. Izvedene so bile meritve hrupa. Prav tako glede na izvedene meritve, imajo okna v pritličju zadostno zvočno izolativnost. Edino okno preobremenjeno s hrupom je v mansardi, na izpostavljeni fasadi. Starost stavbnega pohištva je 24 let.

Popisano stavbno pohištvo je identično označeno na skici in v preglednicah (P1, 1N1 ...). Na skicah in fotografijah fasad je z različnimi barvami označeno, kje in katera vrsta sanacije stavbnega pohištva je potrebna. V preglednicah so podrobnejši podatki o obstoječem in bodočem stanju.

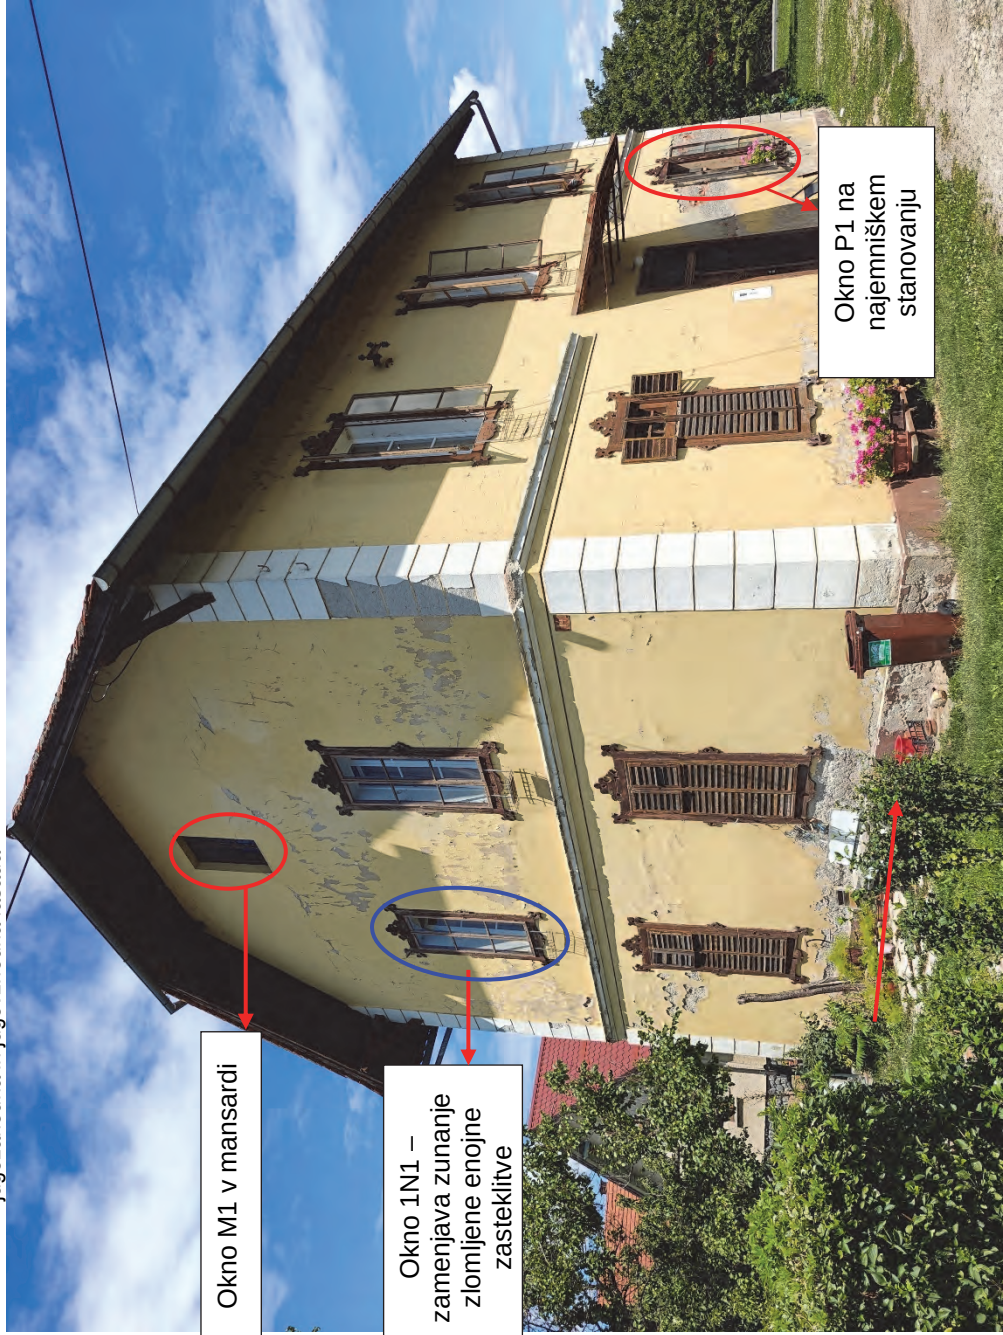
jugozahodna in jugovzhodna fasada

- Okno P1 ima notranja okenska krila izvedena z zasteklitvijo, ločeno po posameznih poljih
- Okno M1 ima zunanja okenska krila izvedena z zasteklitvijo, ločeno po posameznih poljih

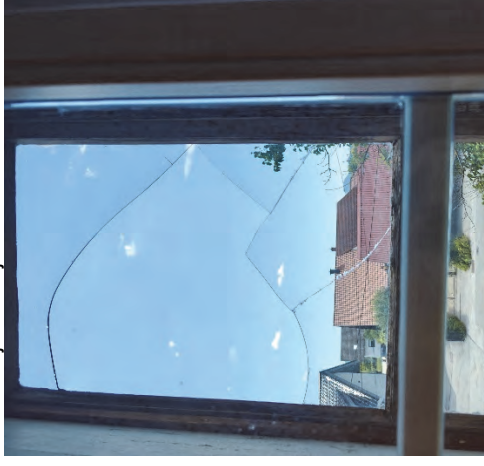
Zlomljeno enojno steklo na oknu 1N1

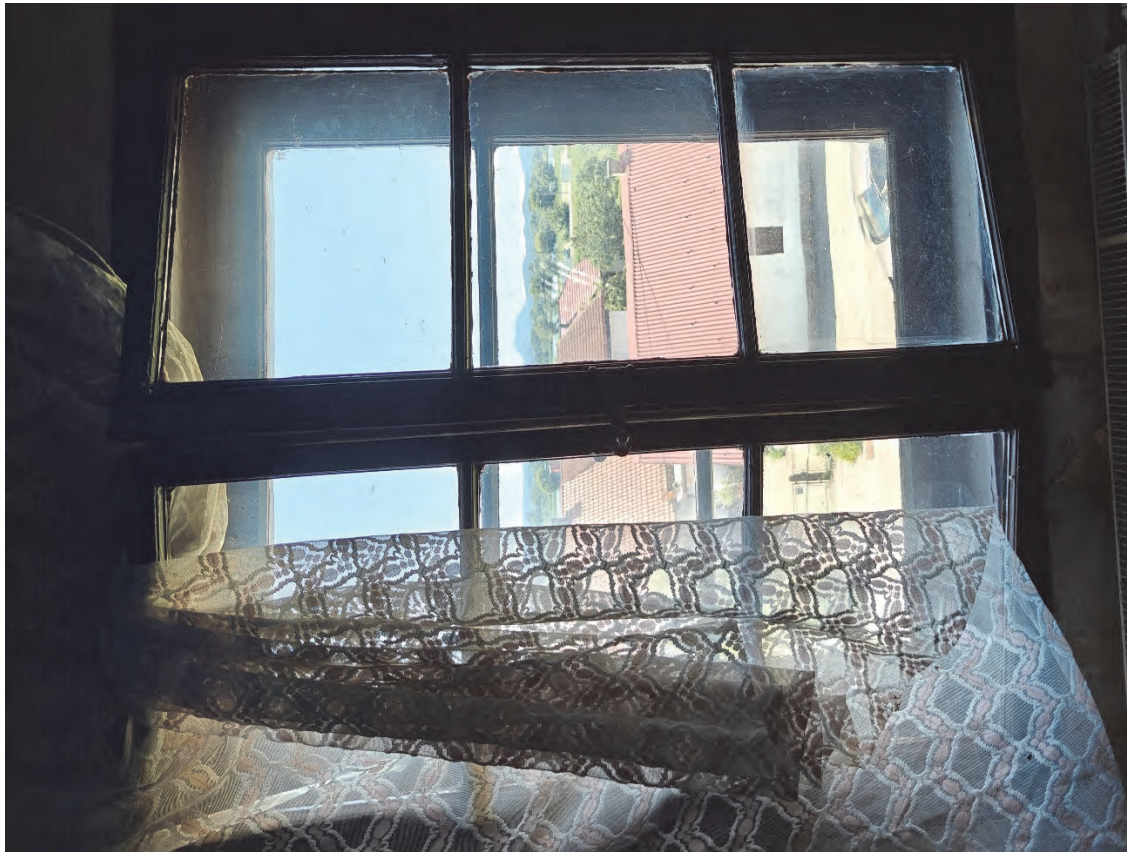
Obstoječe okno v mansardi (oznaka M1)

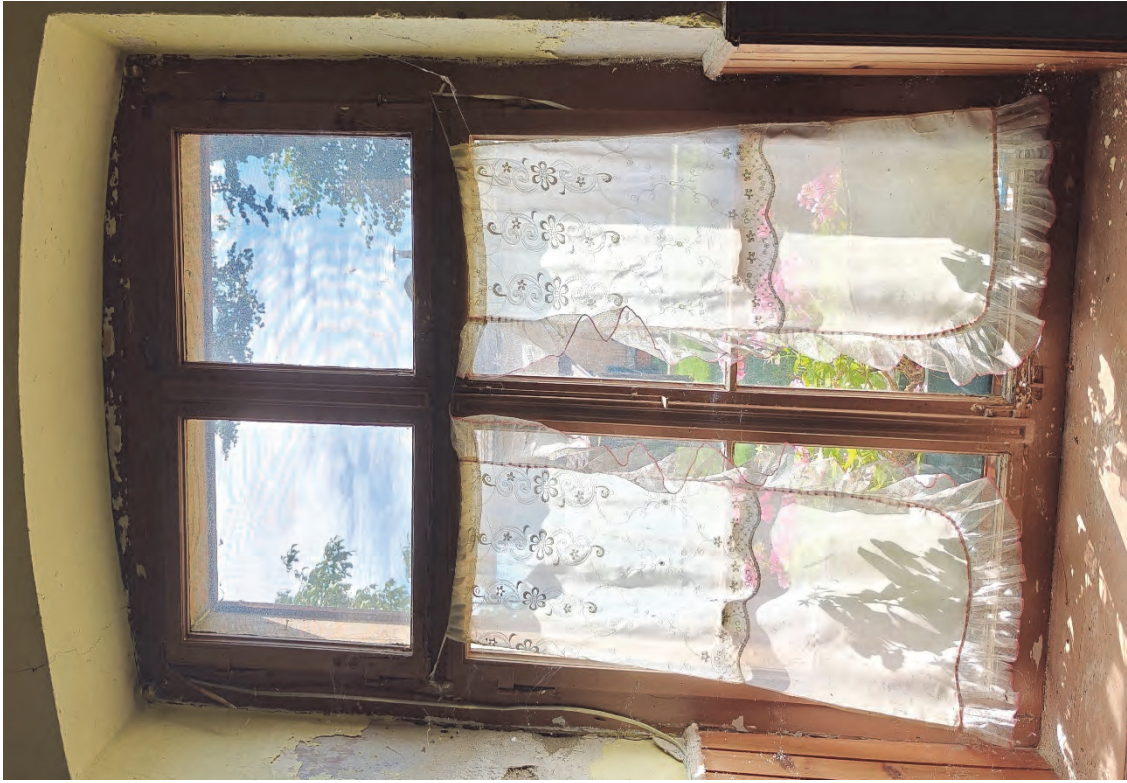
okno v pritličju (v celoti originalno) – oznaka P1

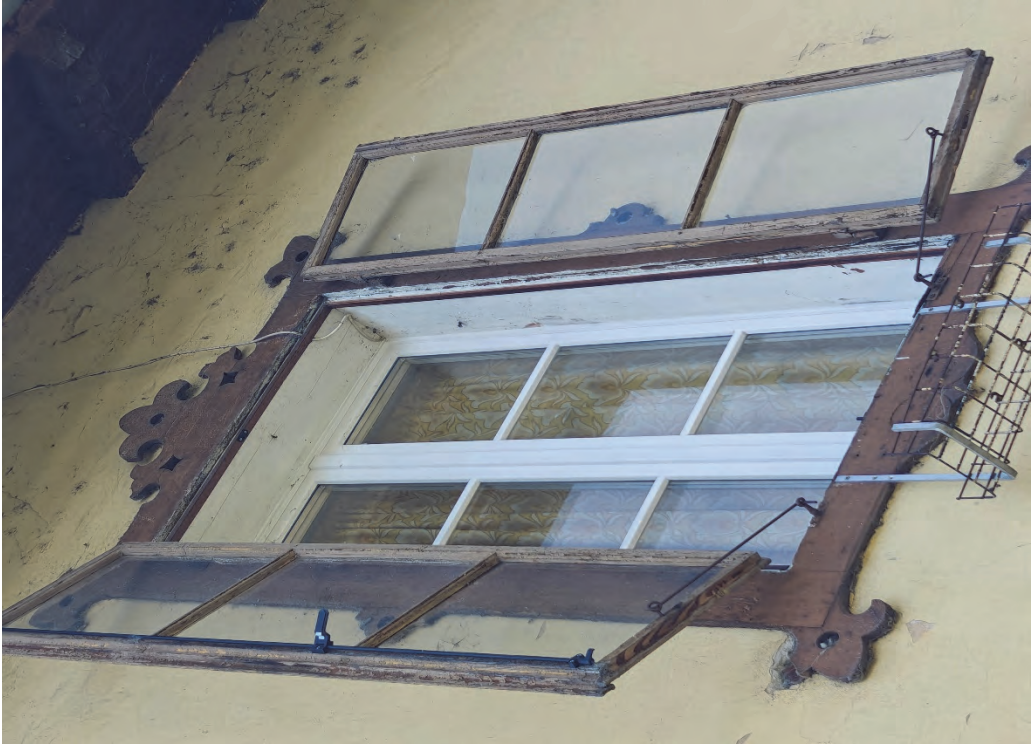
Okna v 1. nadstropju – zamenjanimi notranjimi okenskimi krili

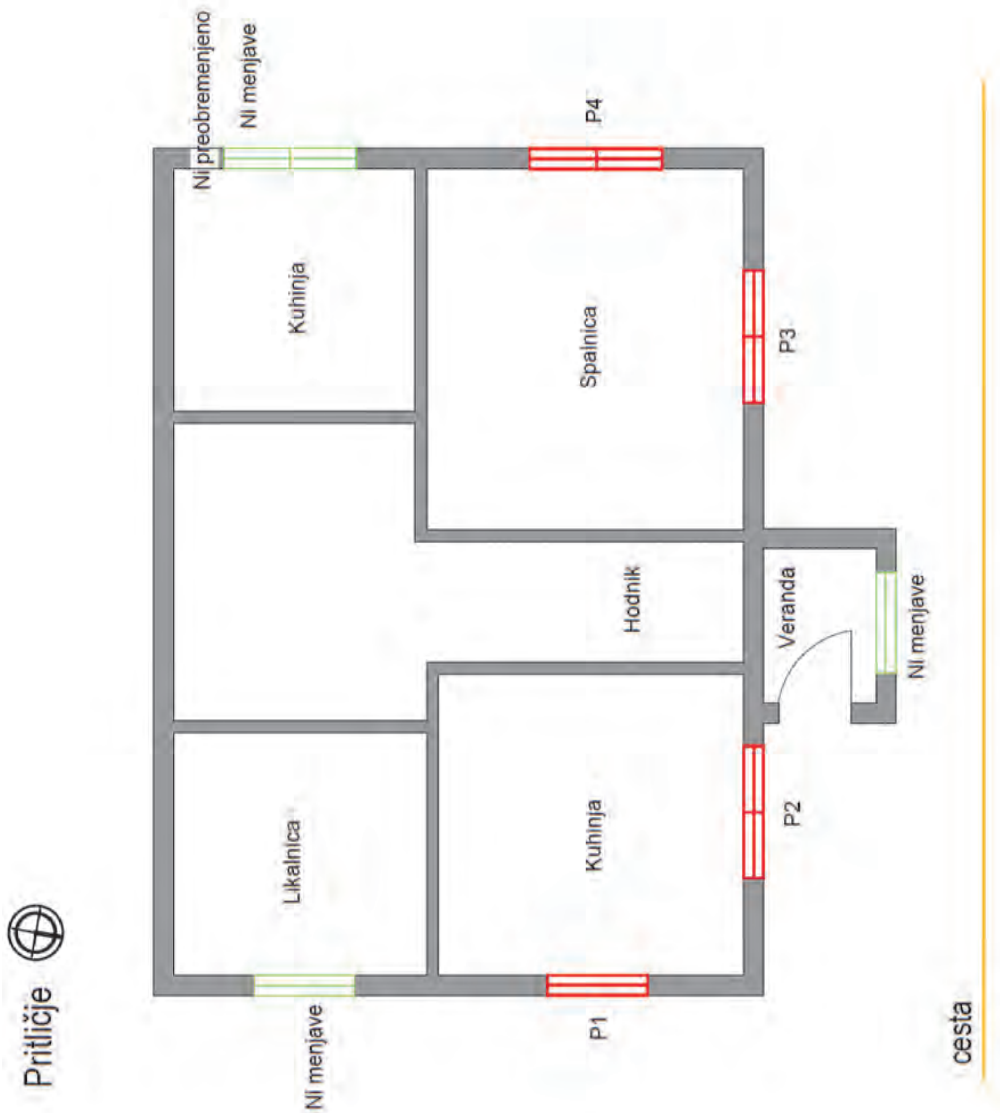
Stavba je stanovanjski objekt z etažnostjo K+P+M. Klet ni bivalna. V mansardi je bivalen samo en prostor – spalnica, ostalo je ne bivalno podstrešje. Stavba je zidana, izvira iz leta 1906. V pritličju so še stara škatlasta okna. V mansardi so okna stara 16 let. Zahodna (desna) fasada ni preobremenjena s hrupom, izjema je le okno P4 v pritličju, saj je v enakem prostoru kot obremenjena okna na izpostavljeni fasadi.

Popisano stavbno pohištvo je identično označeno na skici in v preglednicah (P1, 1N1 ...). Na skicah in fotografijah fasad je z različnimi barvami označeno, kje in katera vrsta sanacije stavbnega pohištva je potrebna. V preglednicah so podrobnejši podatki o obstoječem in bodočem stanju.

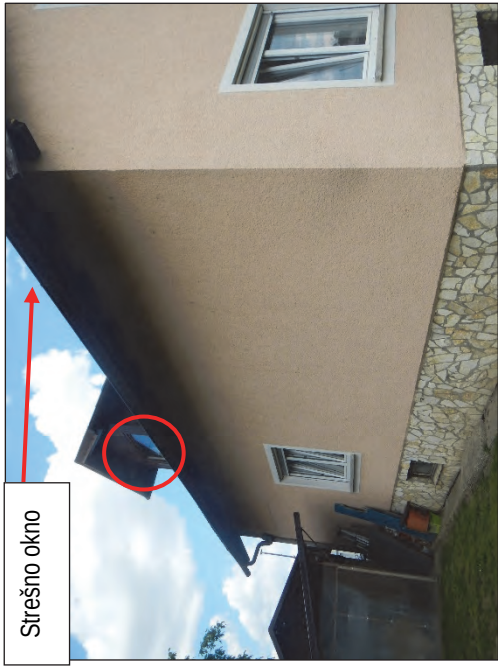
severozahodna fasada

Stavba je stanovanjski objekt z etažnostjo K+P+M. Stavba je zidana, izvira iz leta 1962. Klet ni bivalna. V pritličju je zamenjano stavbno pohištvo, starosti 16 let, vendar glede na meritve ni protihrupno izolativno. V mansardi je še dotrajano stavbno pohištvo. Severozahodna (leva) fasada ni preobremenjena v pritličju, zato bodo sanirana le okna na izpostavljeni fasadi. Jugovzhodna (desna) fasada ni preobremenjena s hrupom.

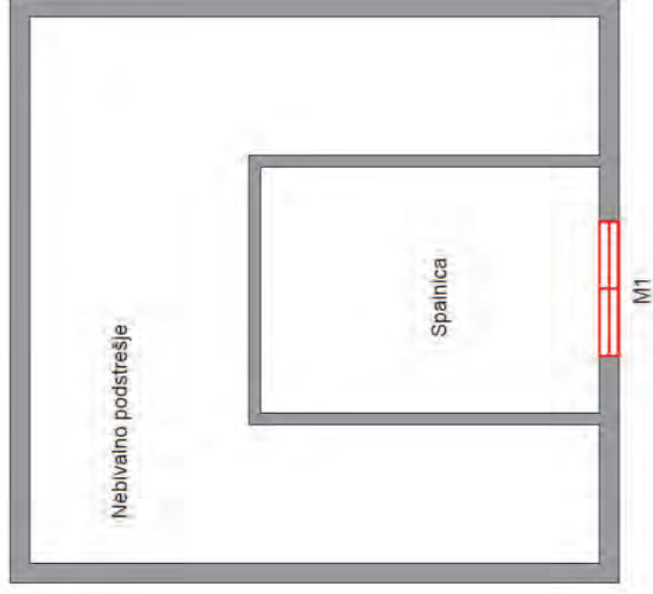
**Mansarda**

Stavba je stanovanjski objekt z etažnostjo K+P+M. Stavba je zidana, izvira iz leta 1963. Klet ni bivalna. Stavbno pohištvo je starosti 25 let. Severozahodna (leva) fasada ni preobremenjena s hrupom. Jugovzhodna (desna) fasada nima bivalnih oken.

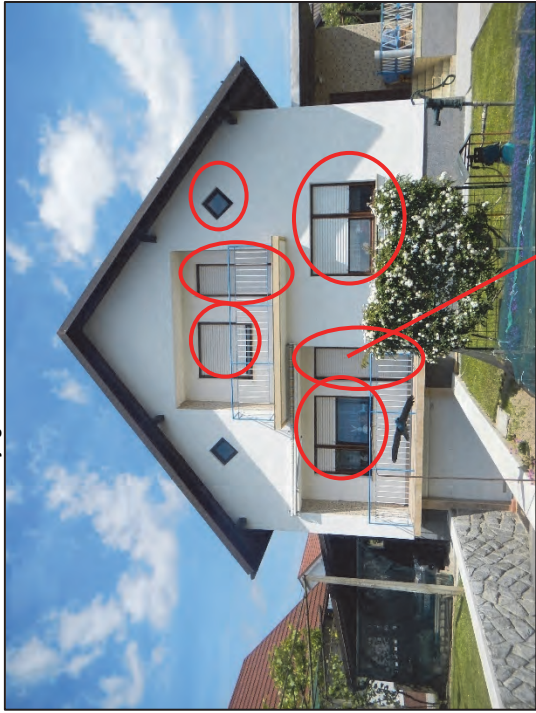
jugozahodna fasada

Stavba je stanovanjski objekt z etažnostjo P+M. Stavba je zidana, izvira iz leta 1900. Stavbno pohištvo je v večini starosti nad 27 let. Jugovzhodna (leva) fasada ni preobremenjena s hrupom.

- stavbno pohištvo – nov fasadni element
- stavbno pohištvo – nov fasadni element – KD dodatno
- stavbno pohištvo – nova zasteklitev
- stavbno pohištvo – nastavitev okovja in nova tesnila

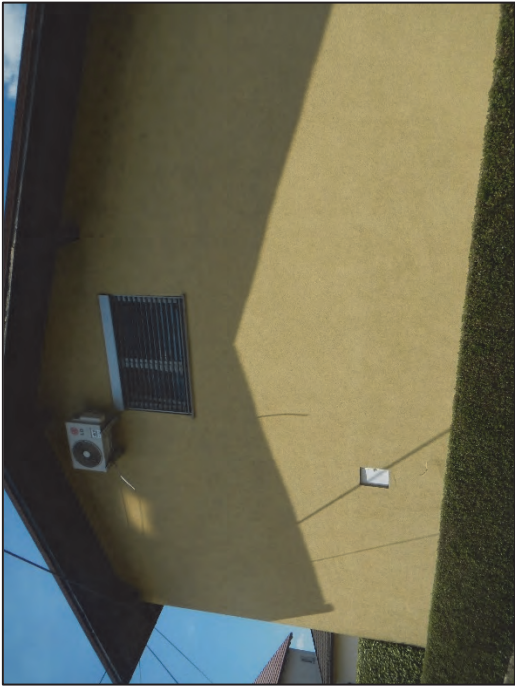
jugovzhodna fasada

Stavba je stanovanjski objekt z etažnostjo P+M. Stavba je zidana, izvira iz leta 1850. Stavbno pohištvo v pritličju je starosti 30 let, v mansardi so novejša troslojna okna. V obstoječem stanju imajo lastniki troslojna okna. Severozahodna (desna) fasada ni preobremenjena s hrupom.

- stavbno pohištvo — nov fasadni element
- stavbno pohištvo — nov fasadni element — KD dodatno
- stavbno pohištvo — nova zasteklitev
- stavbno pohištvo — nastavitvev okovja in nova tesnila

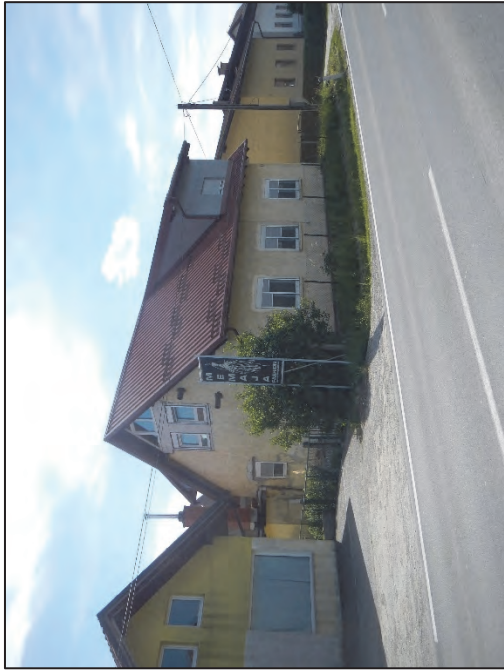
jugovzhodna fasada

Stavba je stanovanjski objekt z etažnostjo P+M. Stavba je zidana, izvira iz leta 1800. Stavbno pohištvo je starosti 15 let. Mansarda je v adaptaciji. Jugovzhodna (leva) in severozahodna (desna) fasada nimata bivalnih oken v pritličju. V obstoječem stanju imajo lastniki troslojna okna.

- stavbno pohištvo — nov fasadni element
- stavbno pohištvo — nov fasadni element — KD dodatno
- stavbno pohištvo — nova zasteklitev
- stavbno pohištvo — nastavitve okovja in nova tesnila

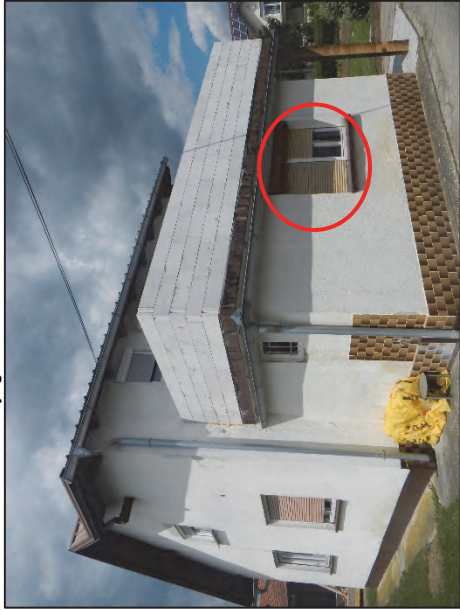
jugovzhodna fasada

Stavba je stanovanjski objekt z etažnostjo P+M. Stavba je zidana, izvira iz leta 1961. PVC stavbno pohištvo je starosti dveh let, in sicer v mansardi. Okna so troslojna, zato ima mansarda zadostno Zl. V pritličju so stara škatlasta okna. Severozahodna (desna) fasada nima bivalnih oken. V obstoječem stanju imajo lastniki tudi troslojna okna.

- stavbno pohištvo – nov fasadni element
- stavbno pohištvo – nov fasadni element – KD dodatno
- stavbno pohištvo – nova zasteklitev
- stavbno pohištvo – nastavitvev okovja in nova tesnila

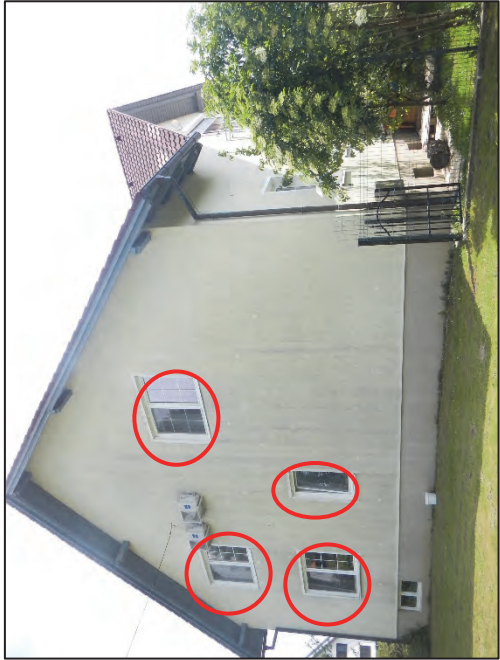
severozahodna fasada

Stavba je stanovanjski objekt z etažnostjo P+M. Stavba je zidana, izvira iz leta 1933. Stavbno pohištvo je starosti 25 let. Jugovzhodna (desna) fasada ni preobremenjena s hrupom. Opravljena je bila meritev hrupa.

- stavbno pohišstvo – nov fasadni element
- stavbno pohišstvo – nov fasadni element – KD dodatno
- stavbno pohišstvo – nova zasteklitev
- stavbno pohišstvo – nastavitvev okovja in nova tesnila

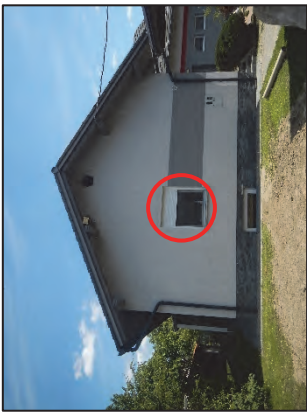
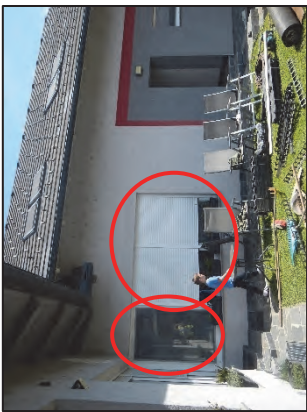
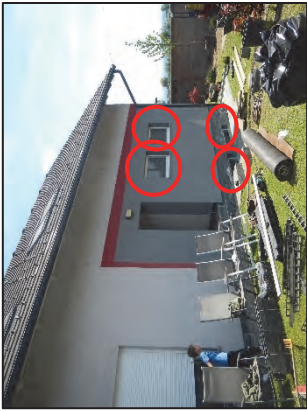
Stavba je stanovanjski objekt z etažnostjo K+P+M. Stavba je zidana, izvira iz leta 1978. V kleti je bivalen samo en prostor, in sicer okna so na severozahodno fasado. Stavbno pohištvo je starosti 12 let. Jugovzhodna (desna) fasada ni preobremenjena s hrupom, izjema je le okno P10, ker je v istem prostoru, kot obremenjena okna.

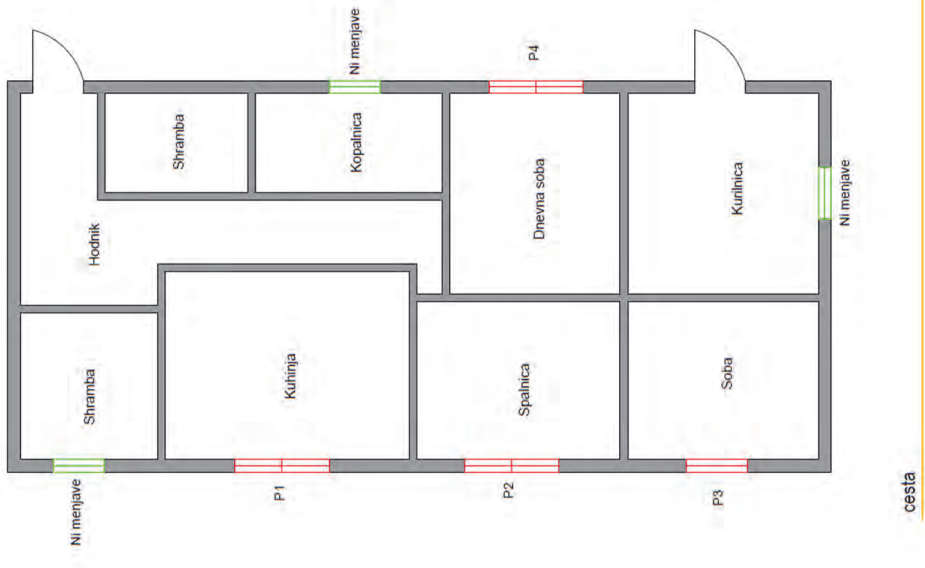
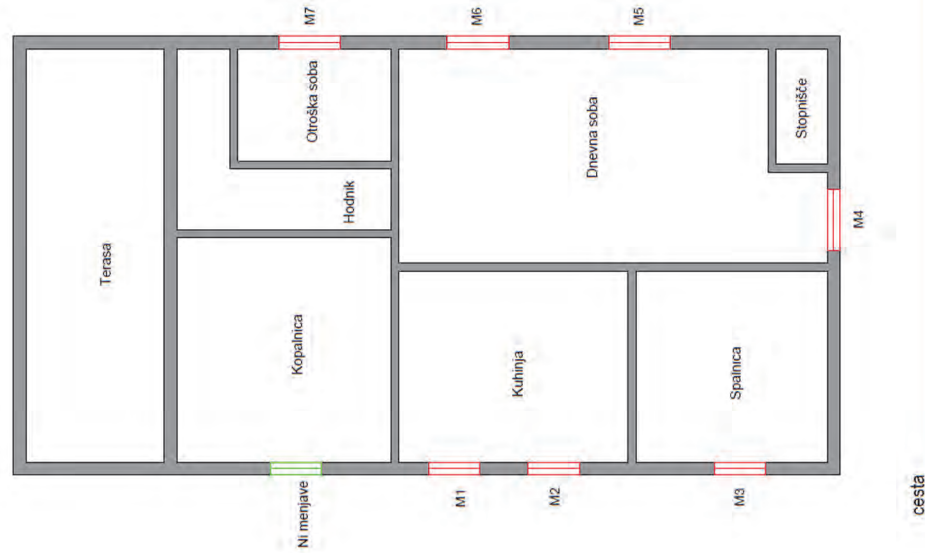
Pritličje

Stavba je stanovanjski objekt z etažnostjo K+P+M. Stavba je zidana, izvira iz leta 1963. Klet ni bivalna. Stavbno pohištvo je starosti 40 in 50 let in je dotrajano.

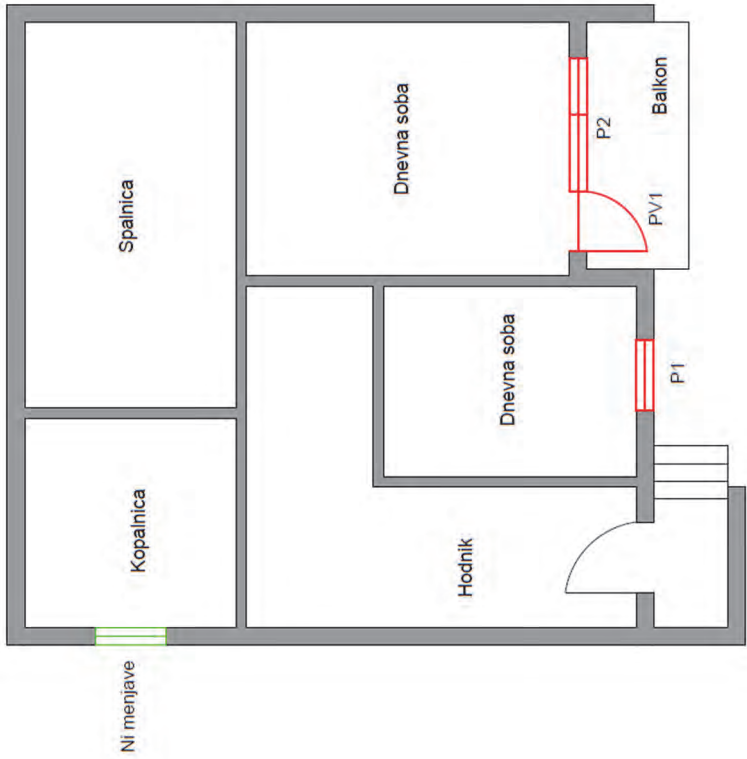
Pritličje

Stavba je stanovanjski objekt z etažnostjo K+P+M. Stavba je zidana, izvira iz leta 1980. Klet in mansarda nista bivalni. Stavbno pohištvo je starosti 50 let. Bivalna okna so samo na severovzhodni (izpostavljeni) fasadi.

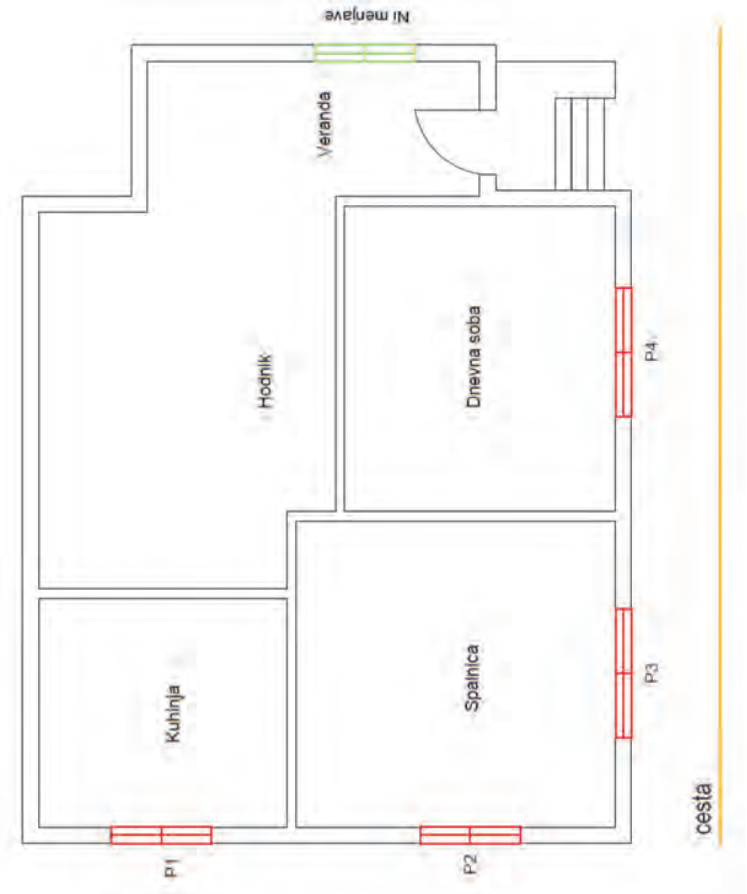
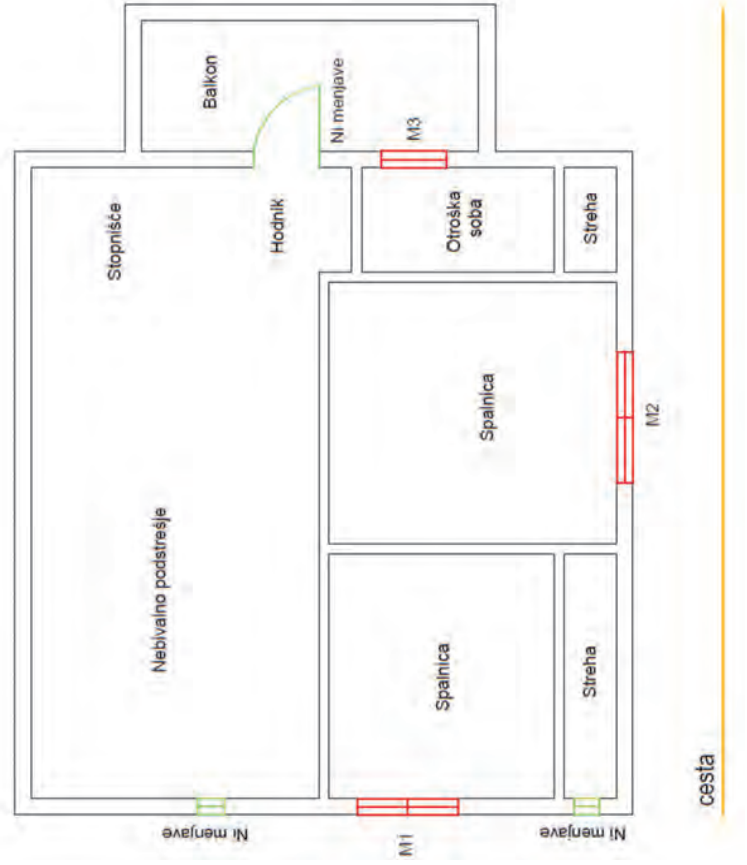
Stavba je stanovanjski objekt z etažnostjo K+P+M. Stavba je zidana, izvira iz leta 1961. Klet ni bivalna. Stavbno pohištvo je enake starosti kot objekt. Vso stavbno pohištvo je dotrajano.

Popisano stavbno pohištvo je identično označeno na skici in v preglednicah (P1, 1N1 ...). Na skicah in fotografijah fasad je z različnimi barvami označeno, kje in katera vrsta sanacije stavbnega pohištva je potrebna. V preglednicah so podrobnejši podatki o obstoječem in bodočem stanju.

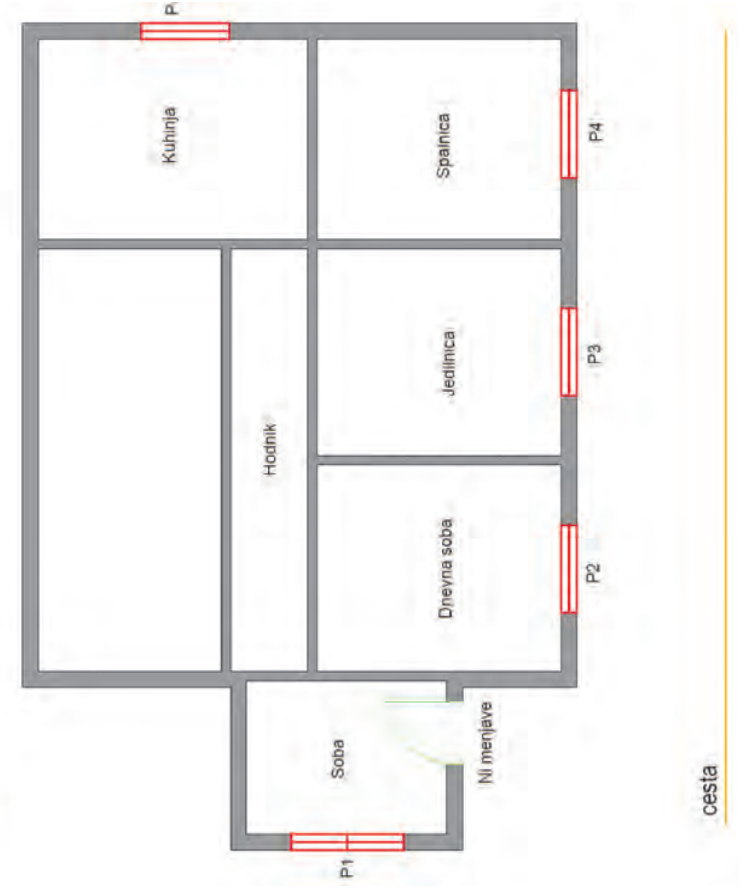
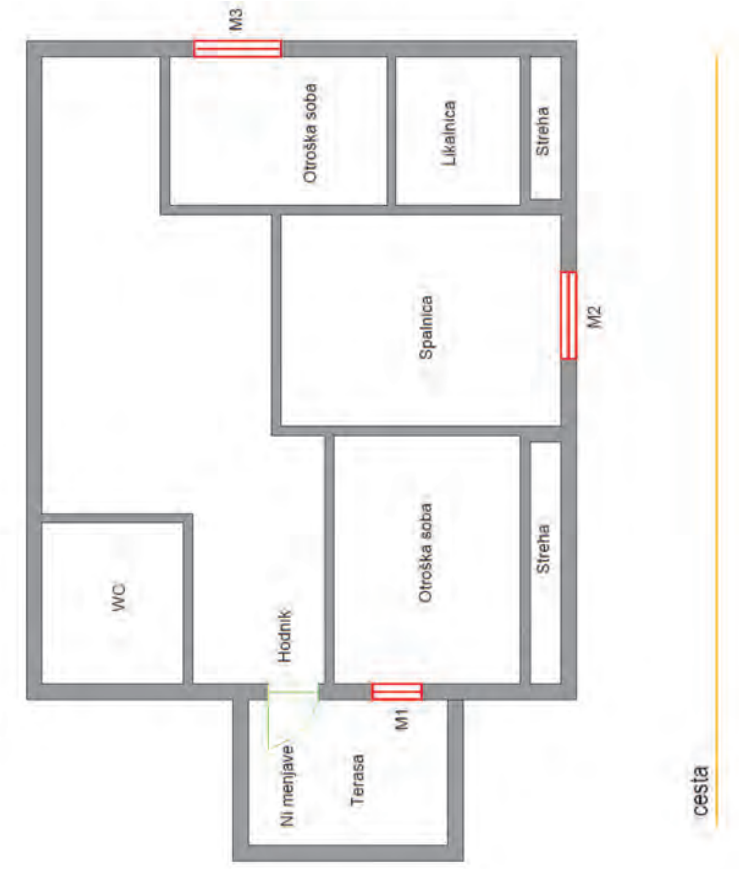
Stavba je stanovanjski objekt z etažnostjo K+P+M. Stavba je zidana, izvira iz leta 1947. Klet ni bivalna. Stavbno pohištvo je starosti 7 let in je troslojna zasteklitev. V obstoječem stanju imajo lastniki troslojna okna.

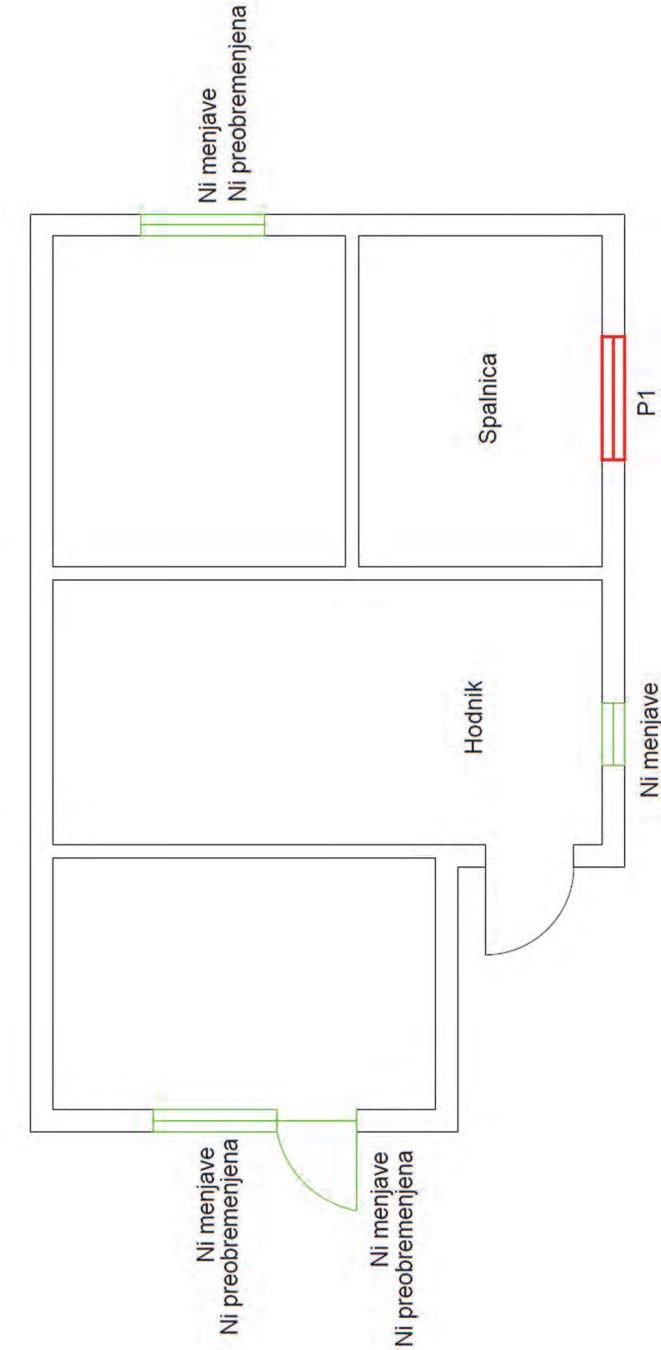
Pritličje

Stavba je stanovanjski objekt z etažnostjo K+P. Stavba je zidana, izvira iz leta 1980. Klet ni bivalna. Stavbno pohištvo je starosti 30 let in dotrajano. Vzhodna (leva) in zahodna (desna) fasada nista preobremenjeni s hrupom.

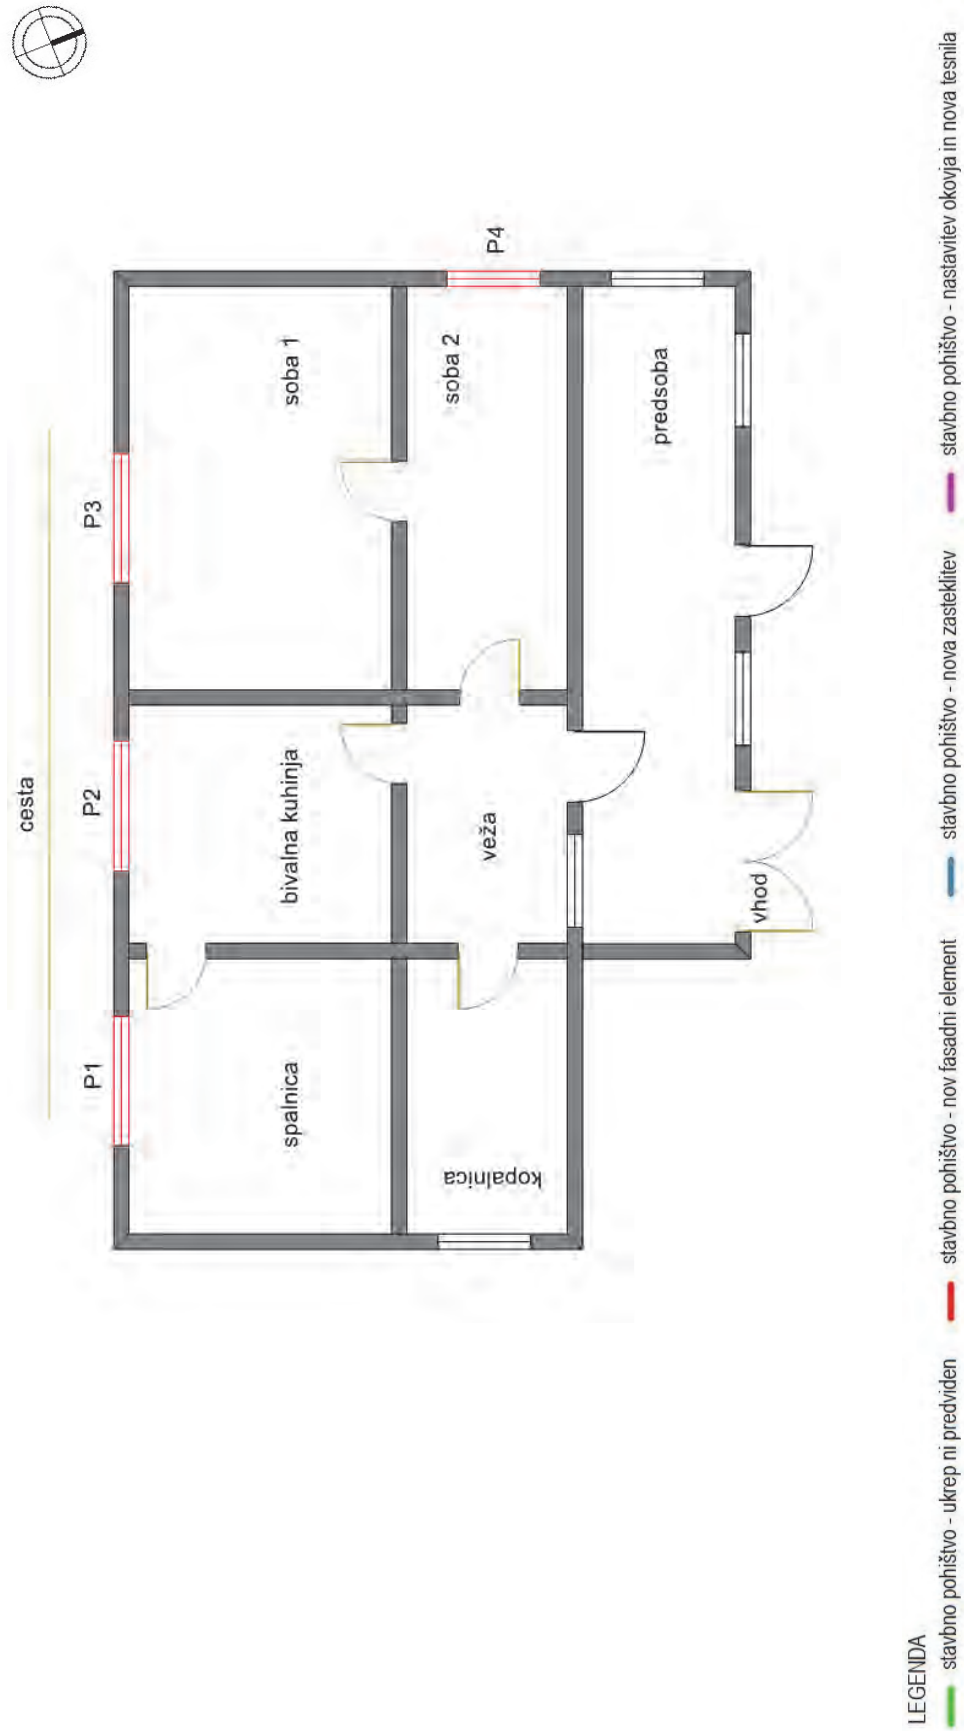
PRITLIČJE

Stavba je stanovanjski objekt z etažnostjo P+M. Stavba je zidana, izvira iz leta 1911. Stavbno pohištvo je enake starosti kot hiša.

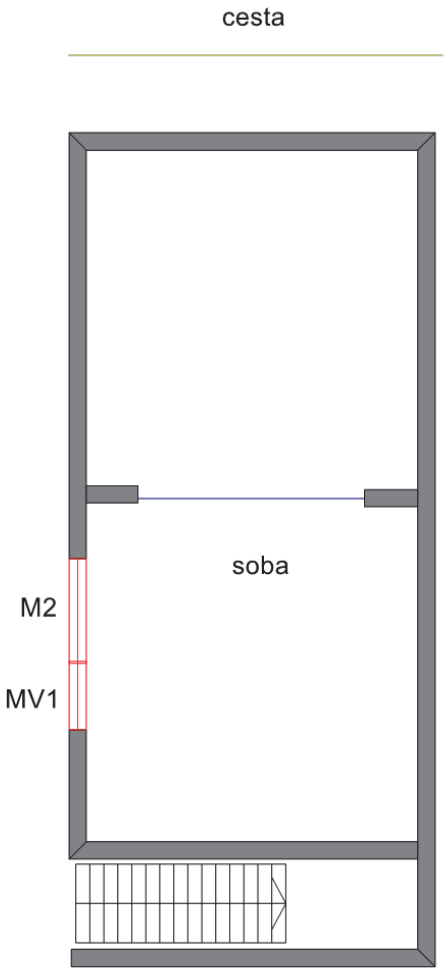
MANSARDA

Lastniki v času ogleda ne vedo, če bodo sobo v mansardi še uporabljali, zato predlagamo predhodni pregled stanja v fazi izvedbe.

| Zap-št. ukrepa | Pozicija / Tip | Fasada | Etaža | Prostor | Tip okna - opis | Širina - A [m] | Višina - B [m] | Material | Steklo, ostalo | Rw, stekl o (C;Ctr) [dB] | Not. police - Material | Širina notr. polic [m] | Senciła | Opombe, vrsta ukrepa | Obdelava širokih špalet | Komarniki |
|---|---|---|---|---|---|---|---|---|---|---|---|---|---|---|---|---|
| 11 | M2 / O1 | JV | Mansarda | soba | Enokrilno okno (tip: O1) | 1,4 | 1,4 | Les | 6/16Ar/4 | 36 (-2;-5) | Marmor | 0,15 | / | Zamenjava oken | / | / |

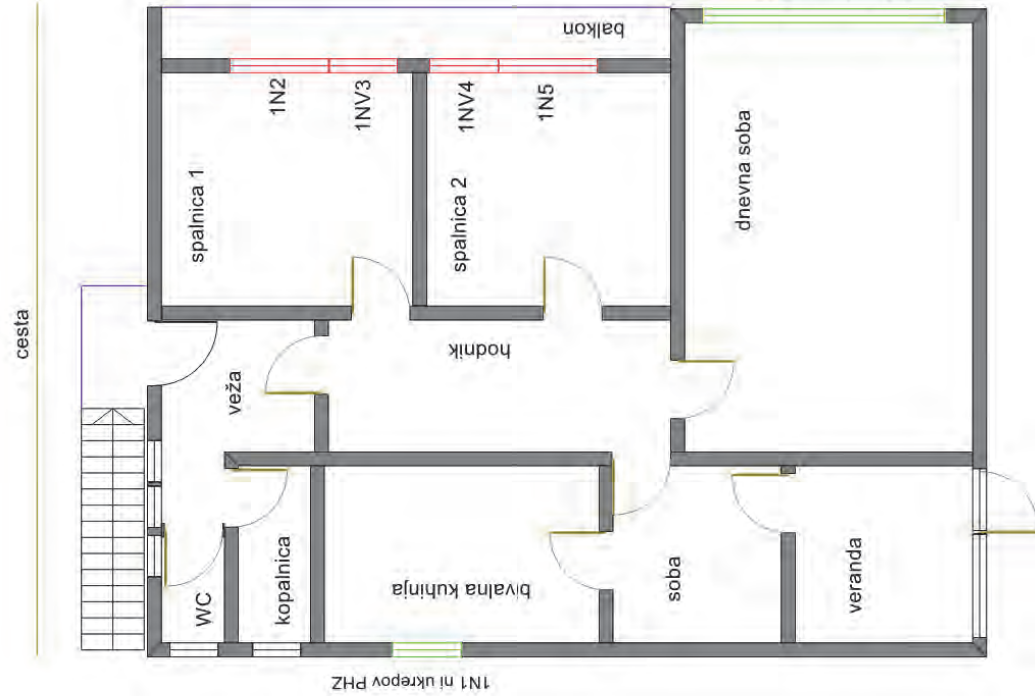
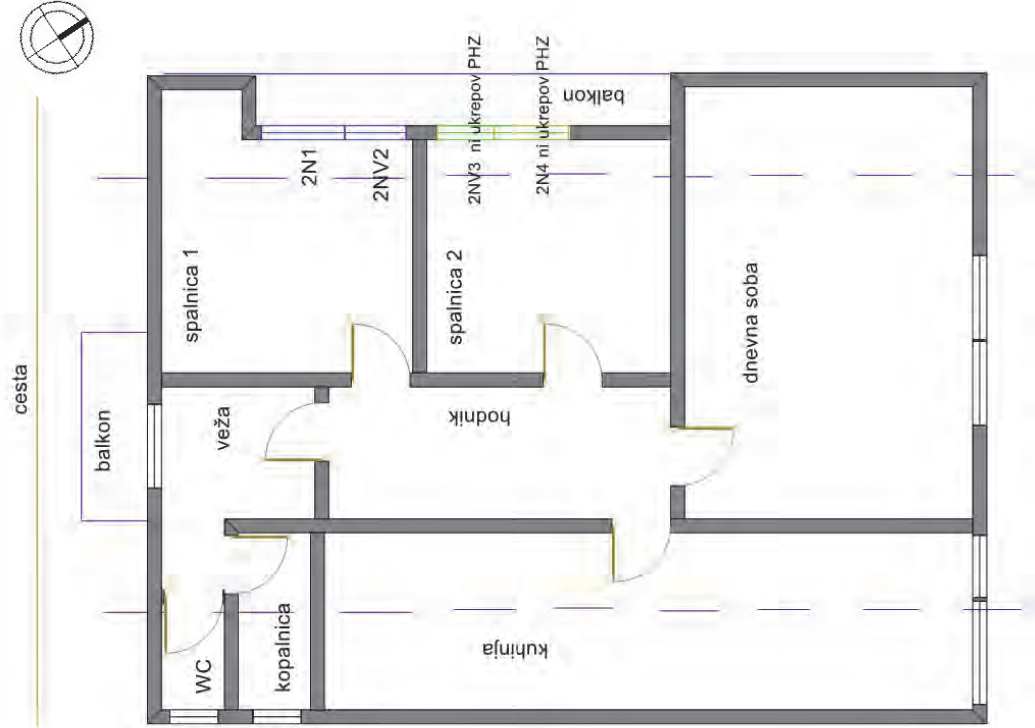
1. NADSTROPJE:

Stavba je stanovanjski objekt z etažnostjo P+1+2+ M. Tudi 2. nadstropje ima del stropov v poševnini, vendar je zgoraj še ena mansarda, pod slemenom strehe, kjer je na fotografiji jugozahodne fasade videti manjše okno. Ta zgornja mansarda ni izdelana in ni bivanjska. V pritličju so samo nebivanjski prostori.

| Zap-št. ukrepa | Pozicija / Tip | Fasada | Etaža | Prostor | Tip okna - opis | Širina - A [m] | Višina - B [m] | Material | Barva | Steklo, ostalo | Rw.steklo (C;Ctr) [dB] | Not. police - Material | Širina notr. polic [m] | Senčila | Opombe, vrsta ukrepa | Obdelava širokih spolet |
|---|---|---|---|---|---|---|---|---|---|---|---|---|---|---|---|---|
| 6 | 2NV2 / Zasteklitev | SZ | 2. nad. | spalnica 1 | Nova zasteklitev | 0,9 | 2 | / | / | 6/14Ar/4 | 35 (-2;-5) | / | / | / | Zamenjava zasteklitve | / |
