ELABORAT PASIVNE PROTIHRUPNE ZAŠČITE ZA STAVBE OB CESTI G-1-2/0249 PTUJ-  
SPUHLJA, OD KM 0,000 DO KM 2,226, IN OB CESTI R1-228/1291 SPUHLJA -ZAVRČ, OD  
KM 0,000 DO KM 3,700

Elaborat pasivne protihrupne zaščite za stavbe  
ob cesti G-1-2/0249 Ptuj-Spuhlja, od km 0,000 do  
km 2,226, in ob cesti R1-228/1291 Spuhlja -  
Zavrč, od km 0,000 do km 3,700

ELABORAT PASIVNE PROTIHRUPNE ZAŠČITE

PZI - projekt za izvedbo  
PO RECENZIJI

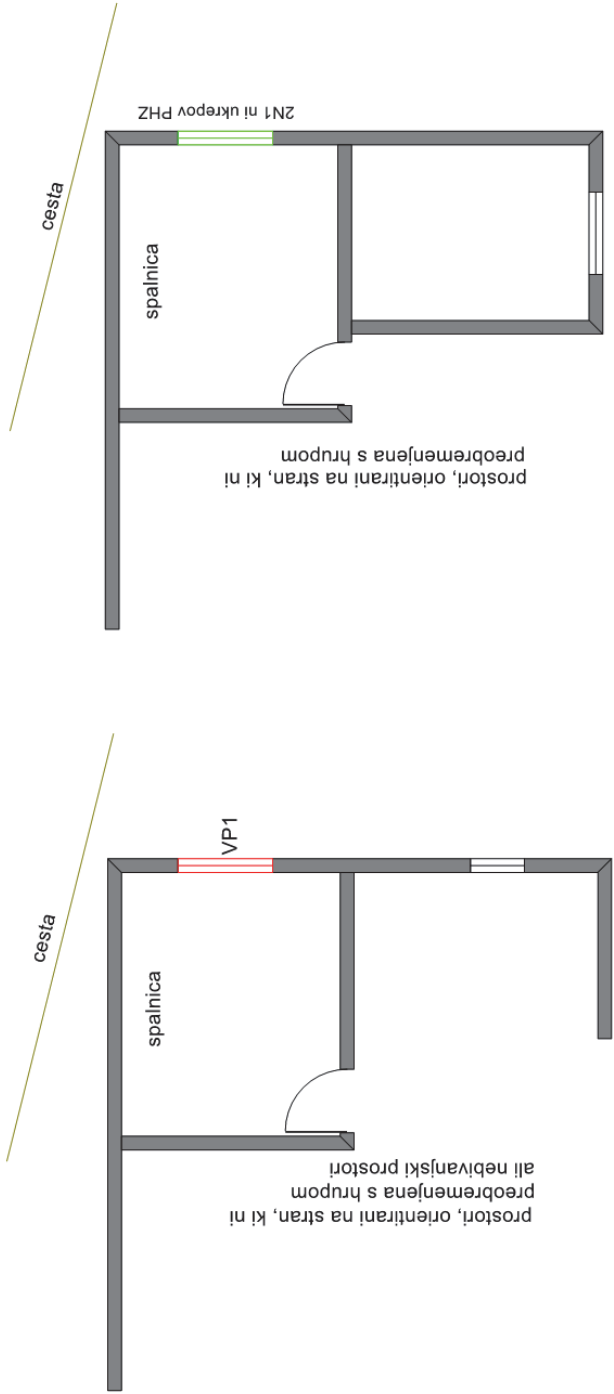
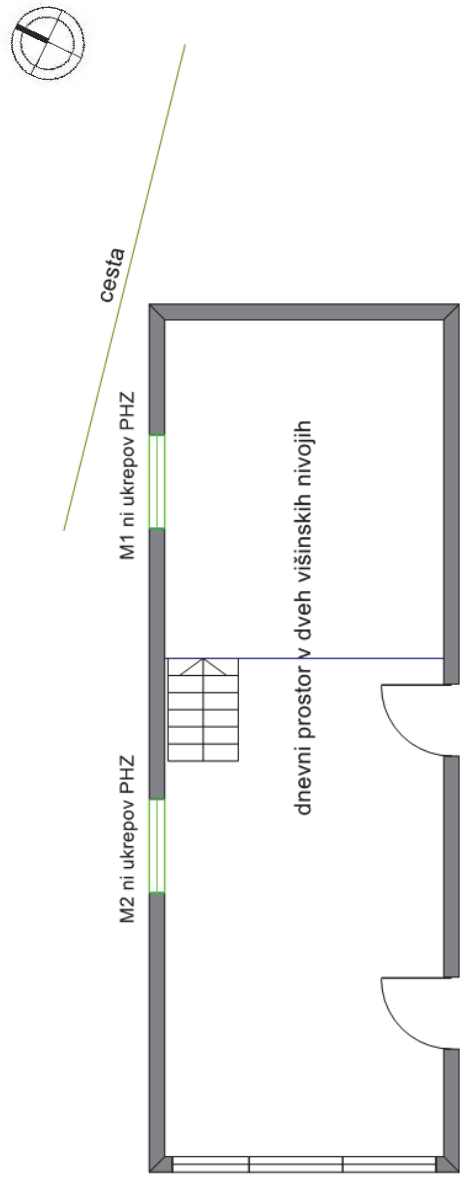
MANSARDA:

| Zap-št. ukrepa | Pozicija / Tip | Fasada | Etaža | Prostor | Starost oken [let] | Zasteklitev, tesnila | Tip obstoječega okna | Širina - A [m] | Višina - B [m] | Višina rolo omarice [m] | Material | Not. police - Material | Širina notr. polic [m] | Senčila | Sanacijski ukrepi |
|---|---|---|---|---|---|---|---|---|---|---|---|---|---|---|---|
| 3 | M1 / O1 | SZ | Mansarda | dnevni prostor | 10 | Dvojni termopan s tesnili | Enokrilno okno (tip: O1) | 1,2 | 1,2 | / | Plastika | Granit | 0,25 | / | Niso predvideni |
| 4 | M2 / O1 | SZ | mansarda | dnevni prostor | 10 | Dvojni termopan s tesnili | Enokrilno okno (tip: O1) | 1,2 | 0,9 | / | Plastika | Granit | 0,25 | / | Niso predvideni |

| Zap-št. ukrepa | Pozicija / Tip | Fasada | Etaža | Prostor | Tip okna - opis | Širina - A [m] | Višina - B [m] | Material | Barva | Steklo, ostalo | Rw, steklo (C: Ctr) [dB] | Not. police - Material | Širina notr. polic [m] | Senčila | Opombe, vrsta ukrepa | Komarniki |
|---|---|---|---|---|---|---|---|---|---|---|---|---|---|---|---|---|
| 1 | VP1 / O1 | SV | Visoko pritličje. | spalnica | Enokrilno okno (tip: O1) | 1,4 | 1,35 | PVC | Enostranski dekor | 6/16A/4 | 36 (-2;-5) | Marmor | 0,25 | Notranja rolo omarica, ALU lamele | Zamenjava oken | Komarnik-fix |

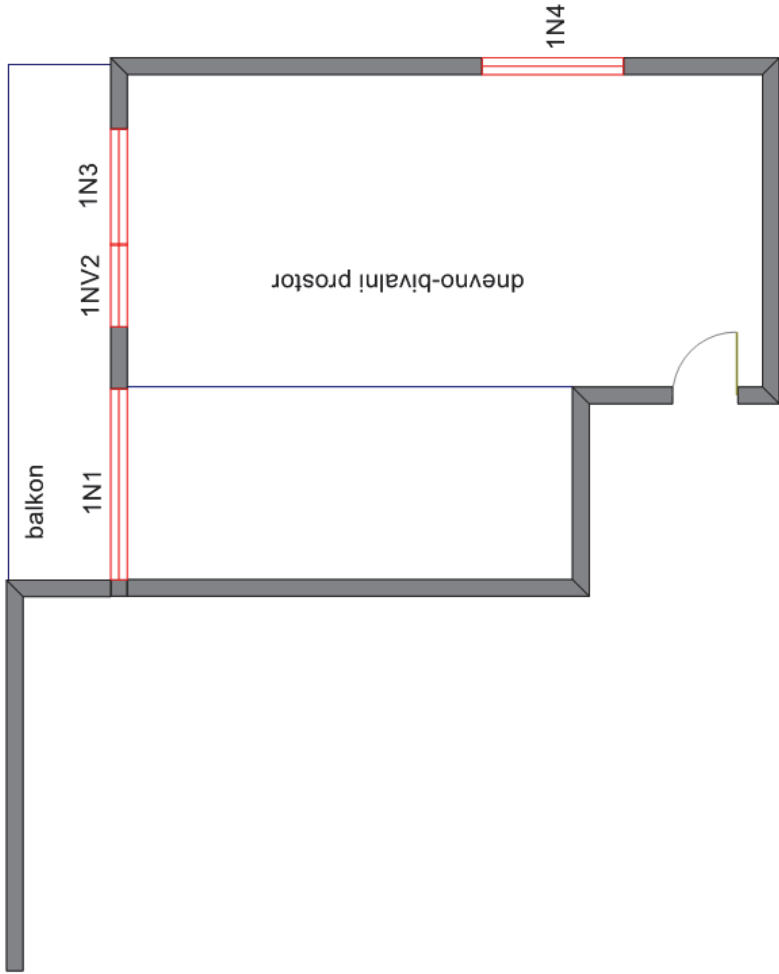
Stavba je stanovanjski objekt z etažnostjo P+M. Stavba je zidana, izvira iz leta 1978. Večinoma so lastnik po celotnem objektu menjali okna, le na levi strani objekta (gledano s strani ceste) , kjer je samo medetaža, so okna še stara.

| Zap-št. ukrepa | Pozicija / Tip | Fasada | Etaža | Prostor | Starost oken [let] | Zasteklitev, tesnila | Tip obstoječega okna | Širina - A [m] | Višina - B [m] | Material | Not. police - Material | Širina notr. polic [m] | Senčila | Sanacijski ukrepi |
|---|---|---|---|---|---|---|---|---|---|---|---|---|---|---|
| 1 | 1N1 / O4 | J | 1. nad. | dnevno bivalni prostor | 20 | Termopan 4/16/4, tri tesnila | Dvokrilno okno z enim fiksnim krilom (tip: O4) | 2,3 | 1,7 | Plastika | Granit | 0,25 | Notranje žaluzije | Predvideni |
| 2 | 1N2 / V1 | J | 1. nad. | dnevno bivalni prostor | 20 | Termopan 4/16/4, tri tesnila | Enokrilna vrata (tip: V1) | 0,9 | 2,2 | Plastika | / | / | Notranje žaluzije | Predvideni |
| 3 | 1N3 / O2 | J | 1. nad. | dnevno bivalni prostor | 20 | Termopan 4/16/4, tri tesnila | Enokrilno fiksno okno (tip: O2) | 1,4 | 1,7 | Plastika | Granit | 0,25 | Notranje žaluzije | Predvideni |
| 4 | 1N4 / O3 | Z | 1. nad. | dnevno bivalni prostor | 20 | Termopan 4/16/4, tri tesnila | Dvokrilno okno (tip: O3) | 1,7 | 1,4 | Plastika | Granit | 0,25 | Notranje žaluzije | Predvideni |

| Zap-št. ukrepa | Pozicija / Tip | Fasada | Etaža | Prostor | Tip okna - opis | Širina - A [m] | Višina - B [m] | Material | Steklo, ostalo | Rw, steklo (C;Ctr) [dB] | Not. police - Material | Širina notr. polic [m] | Senčila | Opombe, vrsta ukrepa |
|---|---|---|---|---|---|---|---|---|---|---|---|---|---|---|
| 1 | 1N1 / O4 | J | 1. nad. | dnevno bivalni prostor | Dvokrilno okno z enim fiksnim krilom (tip: O4) | 2,3 | 1,7 | PVC | 6/16Ar/4 | 36 (-2;-5) | Granit | 0,25 | Notranje žaluzije - kovinske | Zamenjava oken |
| 4 | 1N4 / O3 | Z | 1. nad. | dnevno bivalni prostor | Dvokrilno okno (tip: O3) | 1,7 | 1,4 | PVC | 6/16Ar/4 | 36 (-2;-5) | Granit | 0,25 | Notranje žaluzije - kovinske | Zamenjava oken |

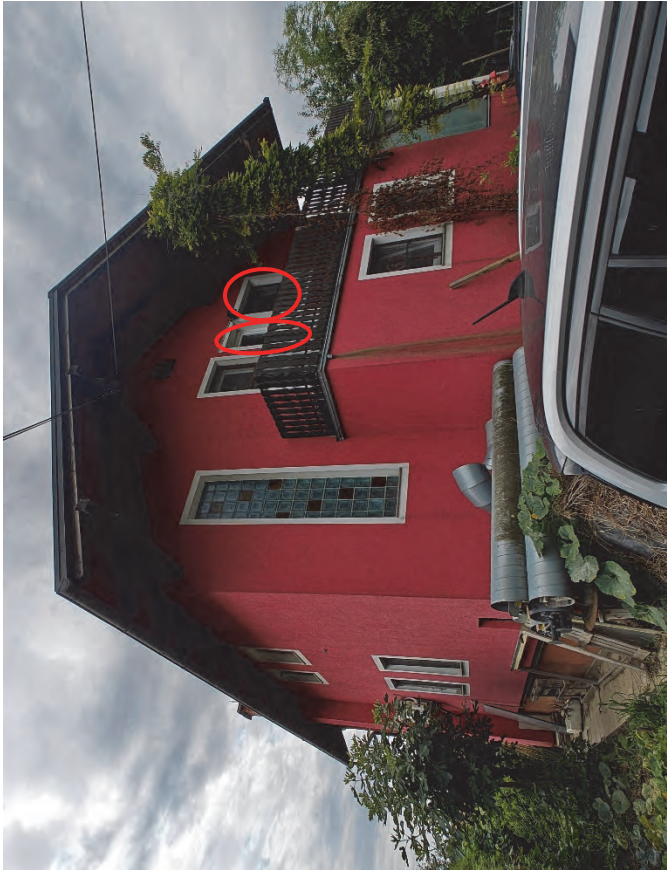
vzhodna in severna fasada

- legenda
- stavbno pohištvo – nov fasadni element
  - stavbno pohištvo – nova zasteklitev
  - stavbno pohištvo – nastavitve okovja in nova tesnila

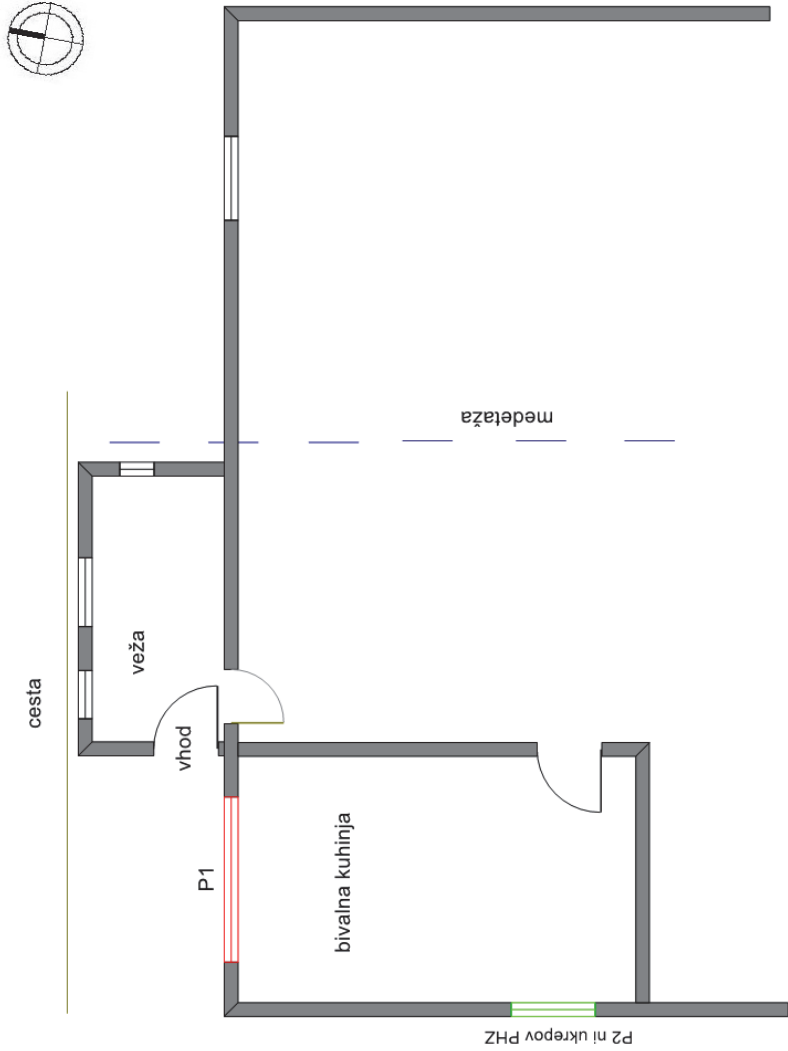
PRITLIČJE

| Zap-št. ukrepa | Pozicija / Tip | Fasada | Etaža | Prostor | Tip okna - opis | Širina - A [m] | Višina - B [m] | Material | Steklo, ostalo | Rw, steklo (C; Ctr) [dB] | Not. police - Material | Širina notr. polic [m] | Senčila | Opombe, vrsta ukrepa |
|---|---|---|---|---|---|---|---|---|---|---|---|---|---|---|
| 1 | P1 / O5 | SV | Pritličje | bivalna kuhinja | Trokiržno okno (tip: O5) | 2,4 | 1,4 | Les | 6/16Ar/4 | 36 (-2; -5) | Granit | 0,22 | Notranje žaluzije - kovinske | Zamenjava oken |

Stavba je stanovanjski objekt z etažnostjo P+1+2, z medetažami. Stavba je zidana, izvira iz leta 1980, prizidek je novejši. Okna na celotnem objektu so večinoma PVC, obojestranski dekor, troslojni termopan 4/16/4/16/4, starosti cca. 10 let. Ta okna dajejo ustrezno zvočno zaščito.

V pritličju je še eno staro okno na bivalni kuhinji, leseno, enake starosti kot hiša, ki ima tudi okvarjeno okovje. Lastniki so sicer poudarili, da dneve preživljajo na objektu Spuhlja 4, ki je njihova prejšnja domačija. Bili so pozvani, naj dostavijo potrdilo o naseljenosti objekta, vendar tega niso storili. Zato naslova Spuhlja 4 nismo obravnavali.

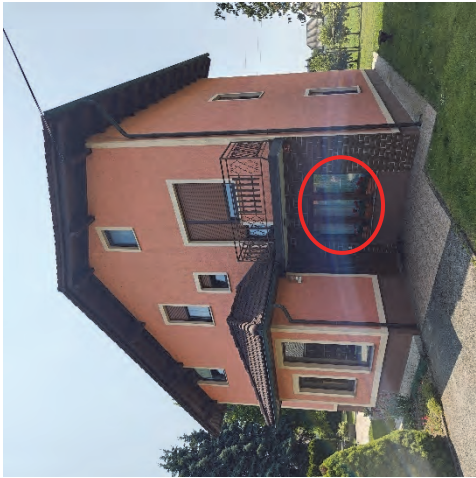
severovzhodna in severozahodna fasada

- stavbno pohištvo – nov fasadni element
- stavbno pohištvo – nova zasteklitev
- stavbno pohištvo – nastavitvev okovja in nova tesnila

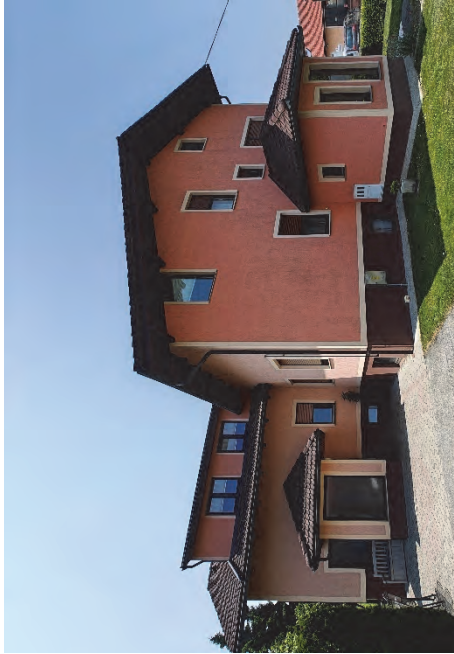
severovzhodna fasada, objekt zadaj je novejši prizidek

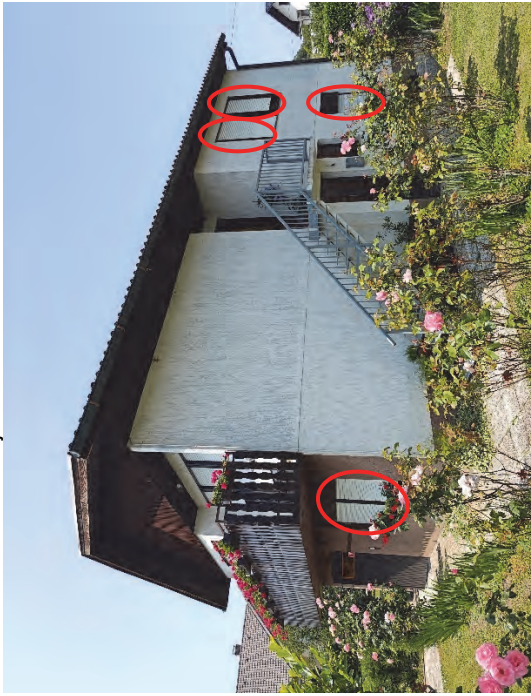
južna in vzhodna fasada

- stavbno pohištvo – nov fasadni element
- stavbno pohištvo – nova zasteklitev
- stavbno pohištvo – nastavitev okovja in nova tesnila

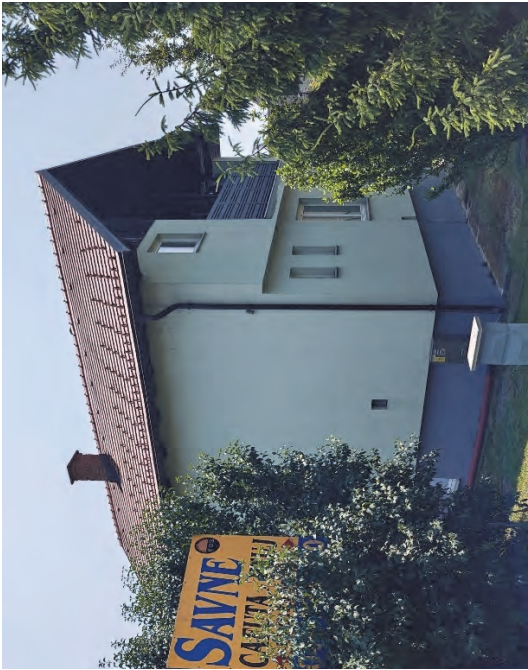
severozahodna fasada

- legenda
- stavbno pohištvo – nov fasadni element
- stavbno pohištvo – nova zasteklitev
- stavbno pohištvo – nastavitvev okovja in nova tesnila

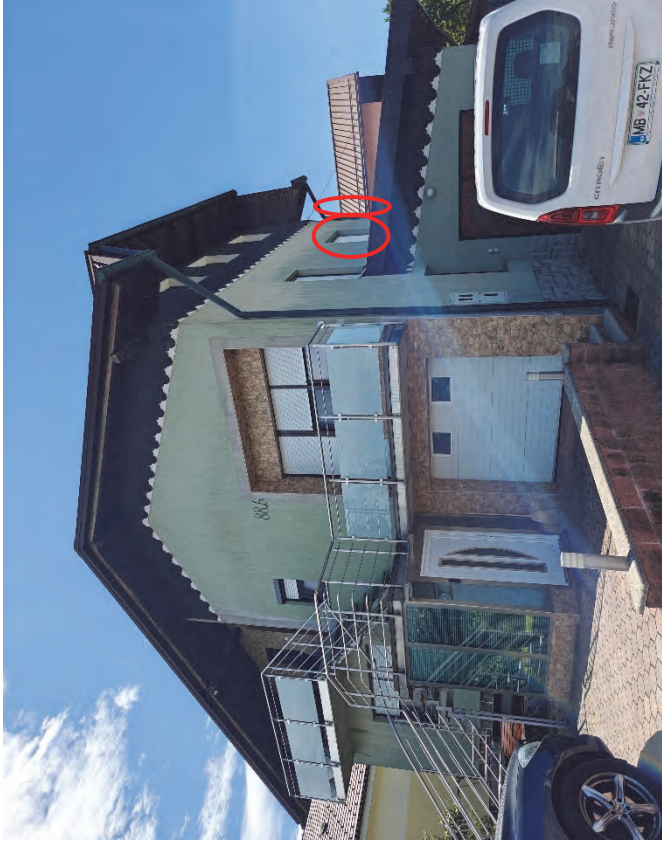
Severovzhodna in severozahodna fasada

- legenda
- stavbno pohištvo – nov fasadni element
  - stavbno pohištvo – nova zasteklitev
  - stavbno pohištvo – nastavitve okovja in nova tesnila

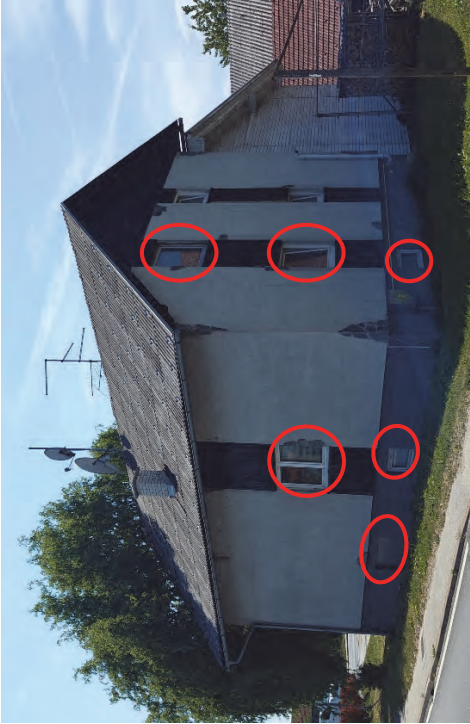
Jugovzhodna in severovzhodna fasada

- stavbno pohištvo — nov fasadni element
- stavbno pohištvo — nova zasteklitev
- stavbno pohištvo — nastavitev okovja in nova tesnila

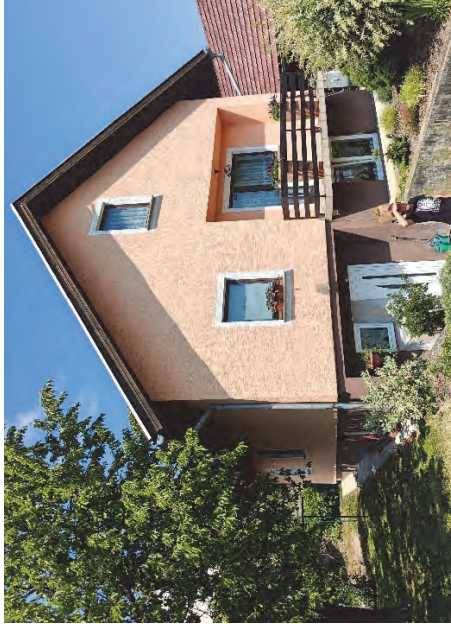
severozahodna in jugozahodna fasada

- stavbno pohištvo – nov fasadni element
- stavbno pohištvo – nova zasteklitev
- stavbno pohištvo – nastavitvev okovja in nova tesnila

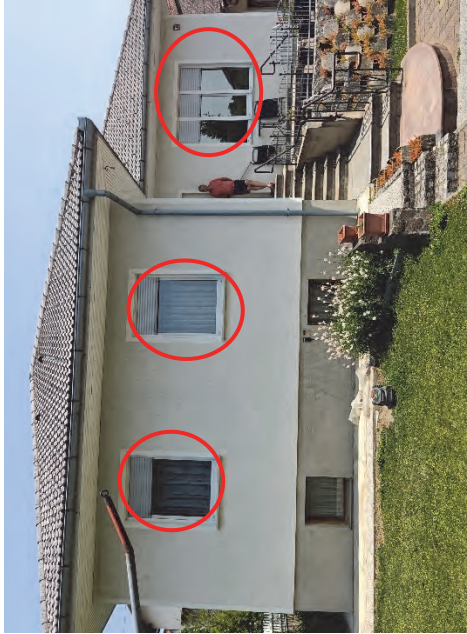
jugozahodna fasada

- stavbno pohištvo – nov fasadni element
- stavbno pohištvo – nova zasteklitev
- stavbno pohištvo – nastavitvev okovja in nova tesnila

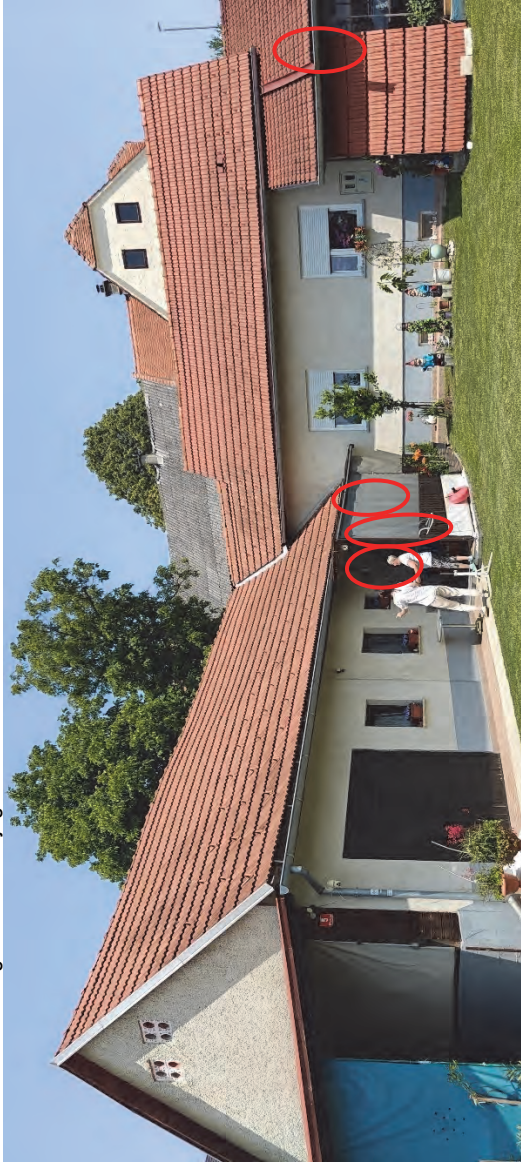
Jugovzhodna in jugozahodna fasada

- legenda
- stavbno pohištvo – nov fasadni element
  - stavbno pohištvo – nova zasteklitev
  - stavbno pohištvo – nastavitve okovja in nova tesnila

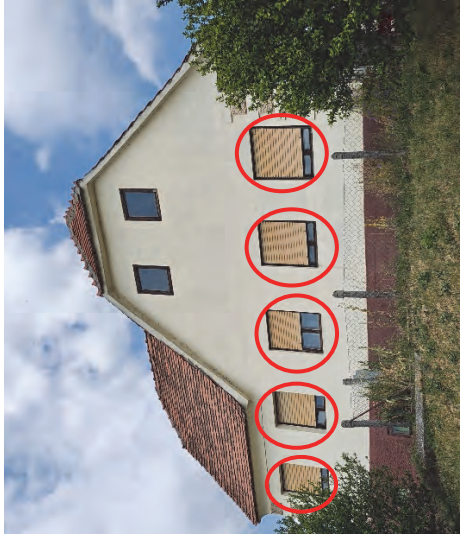
jugovzhodna fasada

- stavbno pohištvo – nov fasadni element
- stavbno pohištvo – nova zasteklitev
- stavbno pohištvo – nastavitve okovja in nova tesnila

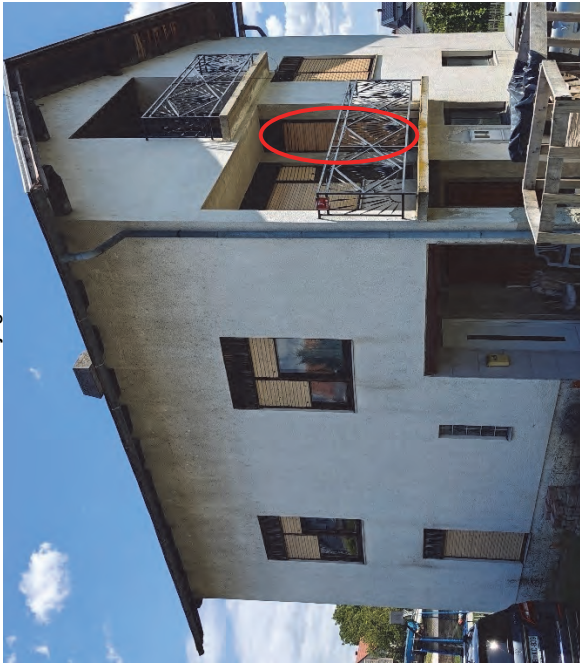
severozahodna in jugozahodna fasada

- stavbno pohištvo – nov fasadni element
- stavbno pohištvo – nova zasteklitev
- stavbno pohištvo – nastavitvev okovja in nova tesnila

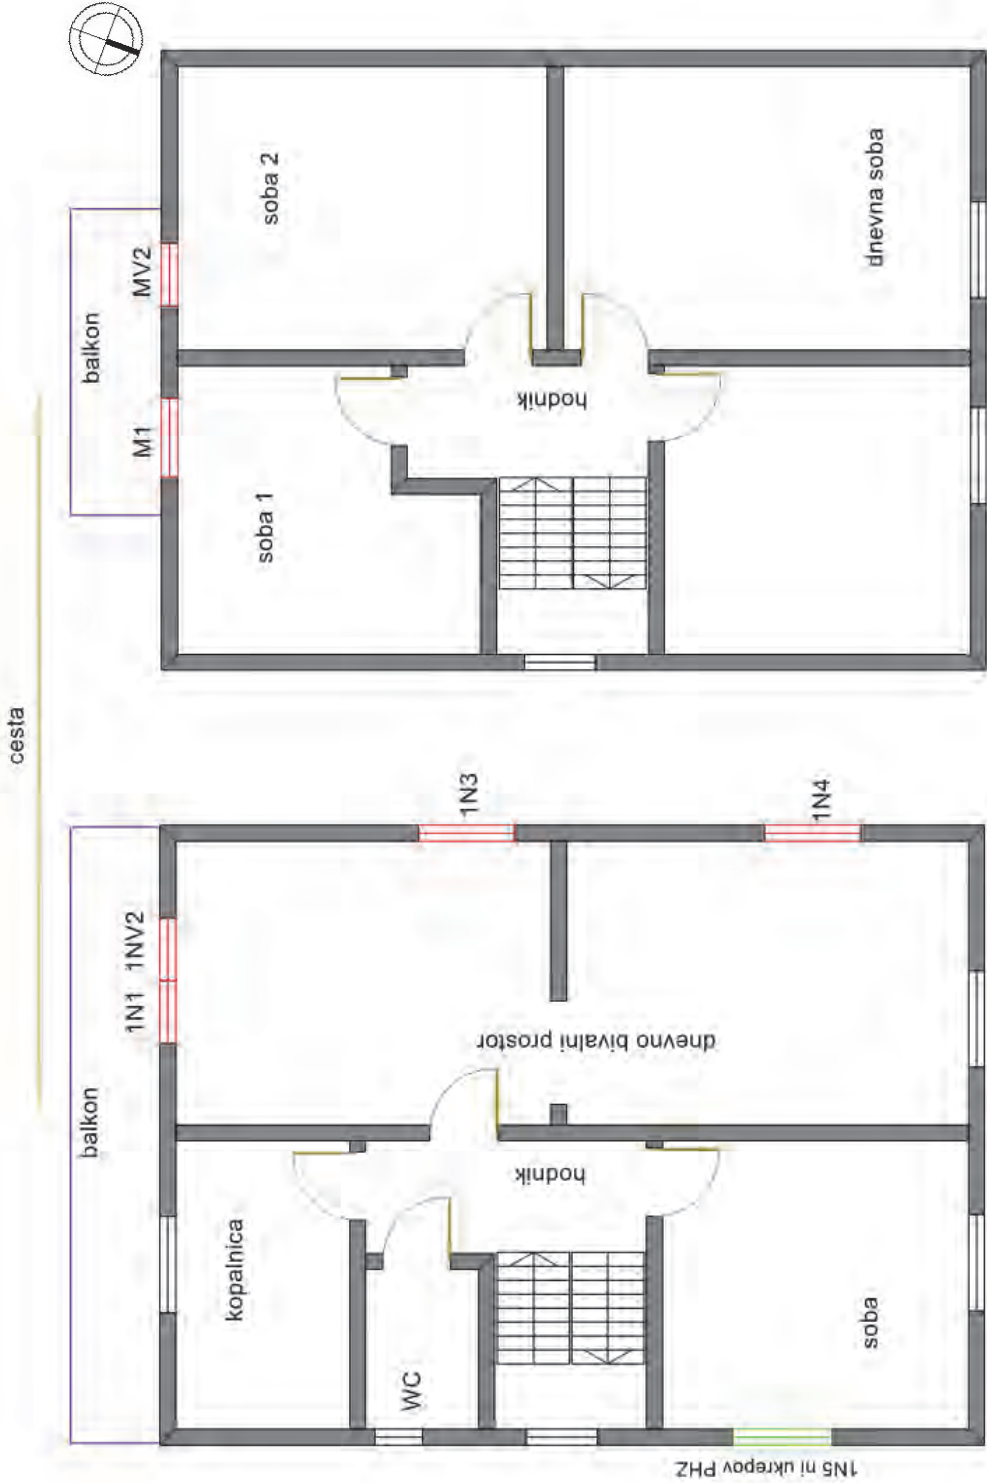
MANSARDA:

Stavba je stanovanjski objekt z etažnostjo P+1+M. V pritličju ni bivanjskih prostorov, samo garaža in pomožni prostori. Stavba je zidana.

| Zap-št. ukrepa | Pozicija / Tip | Fasada | Etaža | Prostor | Tip okna - opis | Širina - A [m] | Višina - B [m] | Material | Steklo, ostalo | Rw, steklo (C;Ctr) [dB] | Not. police - Material | Širina notr. polic [m] | Senčila | Opombe, vrsta ukrepa |
|---|---|---|---|---|---|---|---|---|---|---|---|---|---|---|
| 1 | 1N1 / O1 | JV | 1. nad. | dnevno bivalni prostor | Enokrilno okno (tip: O1) | 0,8 | 1,15 | Les | 6/16Ar/4 | 36 (-2;-5) | Marmor | 0,25 | Polkna - ALU fiksne lamele in Notranje žaluzije - kovinske | Zamenjava oken |
| 2 | 1NV2 / V1 | JV | 1. nad. | dnevno bivalni prostor | Enokrilna vrata (tip: V1) | 0,8 | 2,25 | Les | 6/16Ar/4 | 36 (-2;-5) | / | / | Polkna - ALU fiksne lamele in Notranje žaluzije - kovinske | Zamenjava balk. vrat |
| 3 | 1N3 / O1 | JZ | 1. nad. | dnevno bivalni prostor | Enokrilno okno (tip: O1) | 1,2 | 1,35 | Les | 6/16Ar/4 | 36 (-2;-5) | Marmor | 0,25 | Polkna - ALU fiksne lamele in Notranje žaluzije - kovinske | Zamenjava oken |
| 4 | 1N4 / O1 | JZ | 1. nad. | dnevno bivalni prostor | Enokrilno okno (tip: O1) | 1,2 | 1,35 | Les | 6/16Ar/4 | 36 (-2;-5) | Marmor | 0,25 | Polkna - ALU fiksne lamele in Notranje žaluzije - kovinske | Zamenjava oken |
| 6 | MV2 / V1 | JV | Mansarda | soba2 | Enokrilna vrata (tip: V1) | 0,8 | 2,15 | Les | 6/16Ar/4 | 36 (-2;-5) | / | / | Polkna - ALU fiksne lamele in Notranje žaluzije - kovinske | Zamenjava balk. vrat |

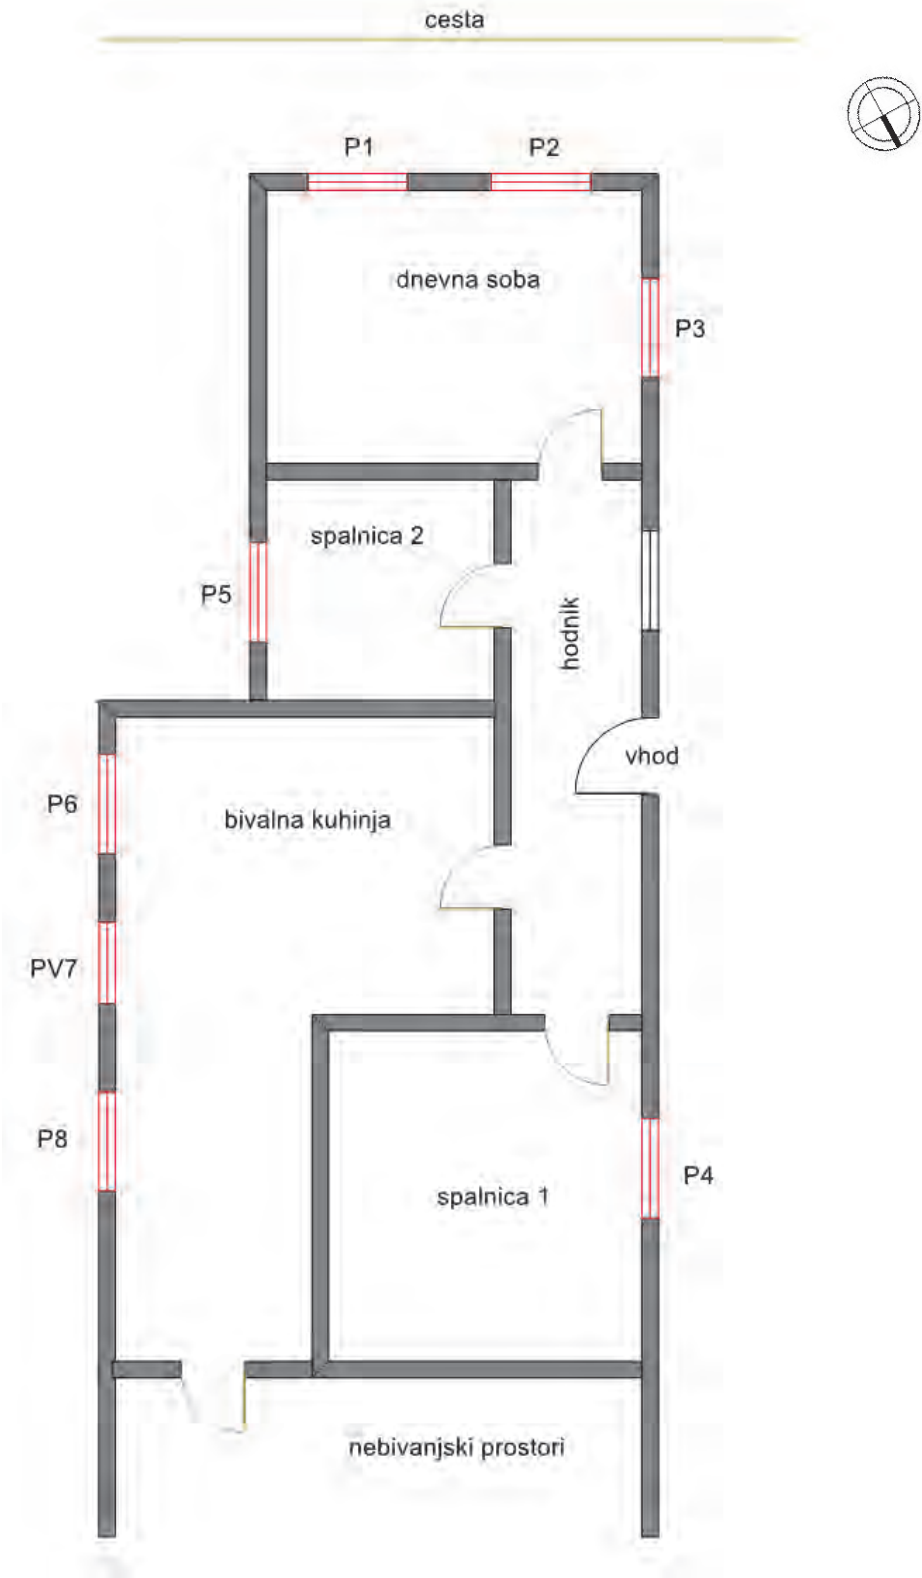
PRITLIČJE

Stavba je stanovanjski objekt, kjer je bivalno samo pritličje. Stavba je zidana, izvira iz leta 1960. Stavbno pohištvo je enake starosti kot hiša.

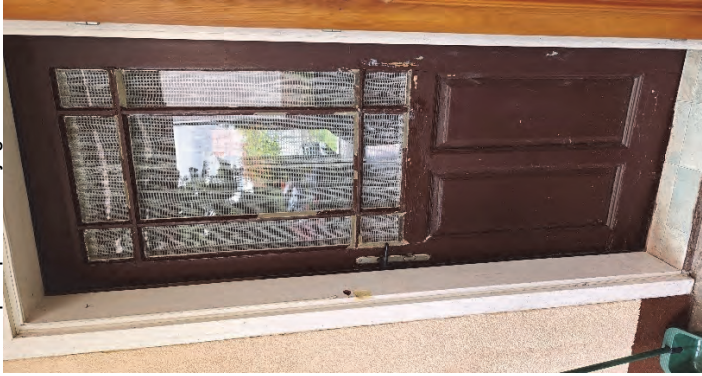
Vrata s parapietom na jugovzvodni fasadi

\* Skladno s Tehnično smernico zaščite stavbe pred hrupom TSG-1-005 (Ur.l. RS 10/12), poglavje »1.1 Posebne zahteve za zvočne lastnosti oken in vrat«, mora biti laboratorijska vrednost zvočne izolirnosti za min. 5 dB večja od vrednosti, ki jo morajo imeti vrata vgrajena v stavbo (R'w), torej  $Rw = R'w + 5\text{ dB}$

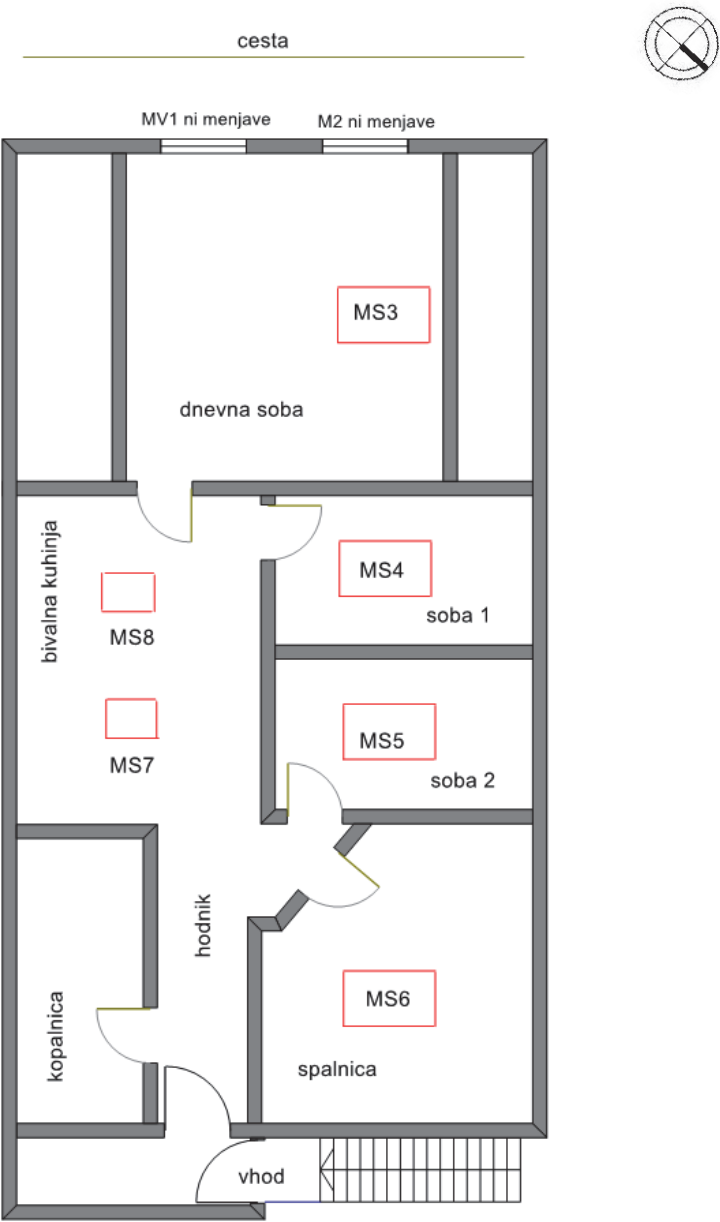
MANSARDA

Stavba je stanovanjski objekt z etažnostjo P+M. Stavba je zidana, izvira iz leta 1995. V njej je eno stanovanje in sicer v mansardi, v pritličju je poslovna dejavnost. Stavbno pohištvo je enake starosti kot hiša, zamenjana so le sprednja okna, s katerimi je lastnik zadovoljen. Ta so stara 3 leta. Stara strešna okna so v izredno slabem stanju, nekaj jih je uničila tudi toča.

| Zap-št. ukrepa | Pozicija / Tip | Fasada | Etaža | Prostor | Tip okna - opis | Širina - A [m] | Višina - B [m] | Material | Steklo, ostalo | Rw, steklo (C; Ctr) [dB] | Not. police - Material | Širina notr. polic [m] | Senciła | Opombe, vrsta ukrepa |
|---|---|---|---|---|---|---|---|---|---|---|---|---|---|---|
| 6 | MS8 / O9 | JV | Mansarda | mansarda | Strešno okno (tip: O9) | 0,5 | 0,75 | Les | 6/16Ar/4 | 36 (-2;-5) | / | / | / | Zamenjava oken |

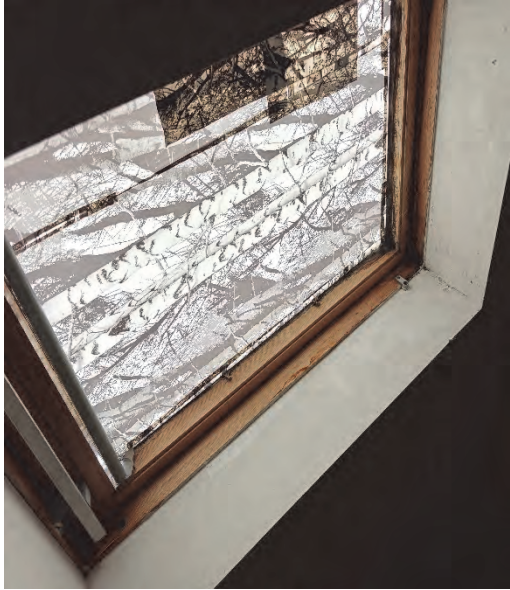
Detalji okna, poškodovanega zaradi toče

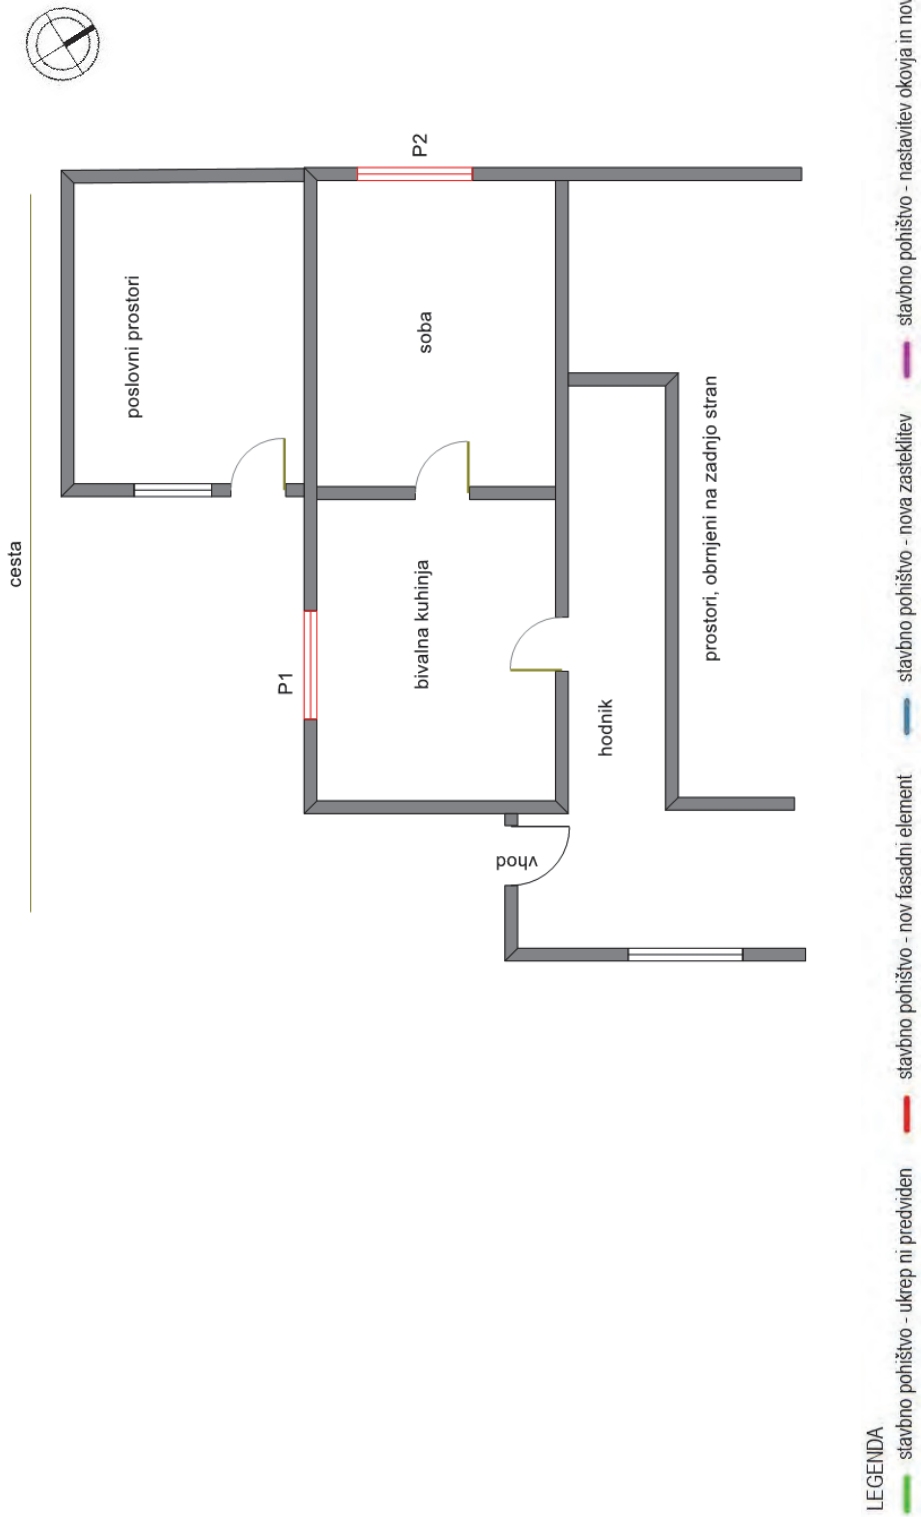
PRITLIČJE

Stavba je stanovanjski objekt z etažnostjo P+1+M. Stavba je zidana, izvira iz leta 1990. Stavbno pohištvo je enake starosti kot hiša.

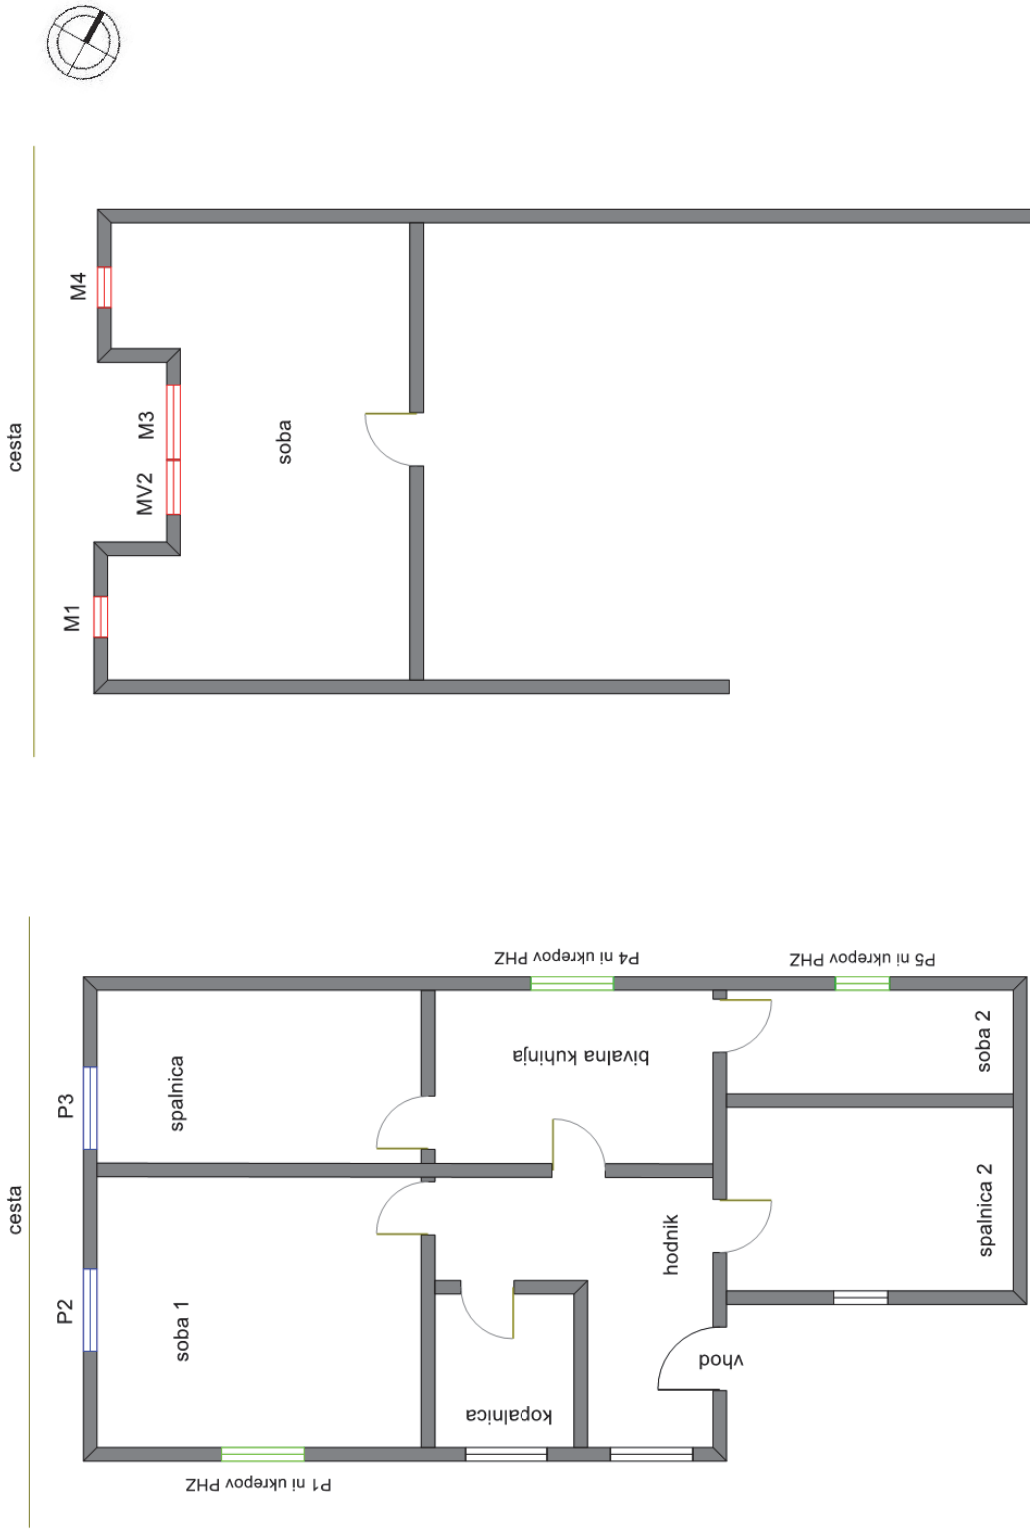
PRITLIČJE:

- stavbno pohoštvo - ukrep ni predviden
- stavbno pohoštvo - nova zasteklitev
- stavbno pohoštvo - nastavitve okovja in nova tesnila
- vir hrupa

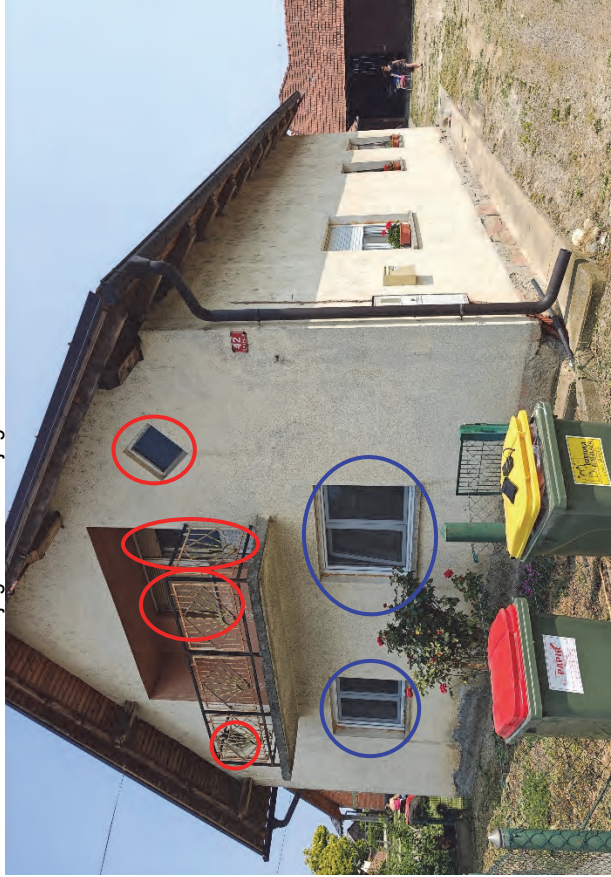
jugozahodna in jugovzhodna fasada

- stavbno pohištvo – nov fasadni element
- stavbno pohištvo – nova zasteklitev
- stavbno pohištvo – nastavitev okovja in nova tesnila

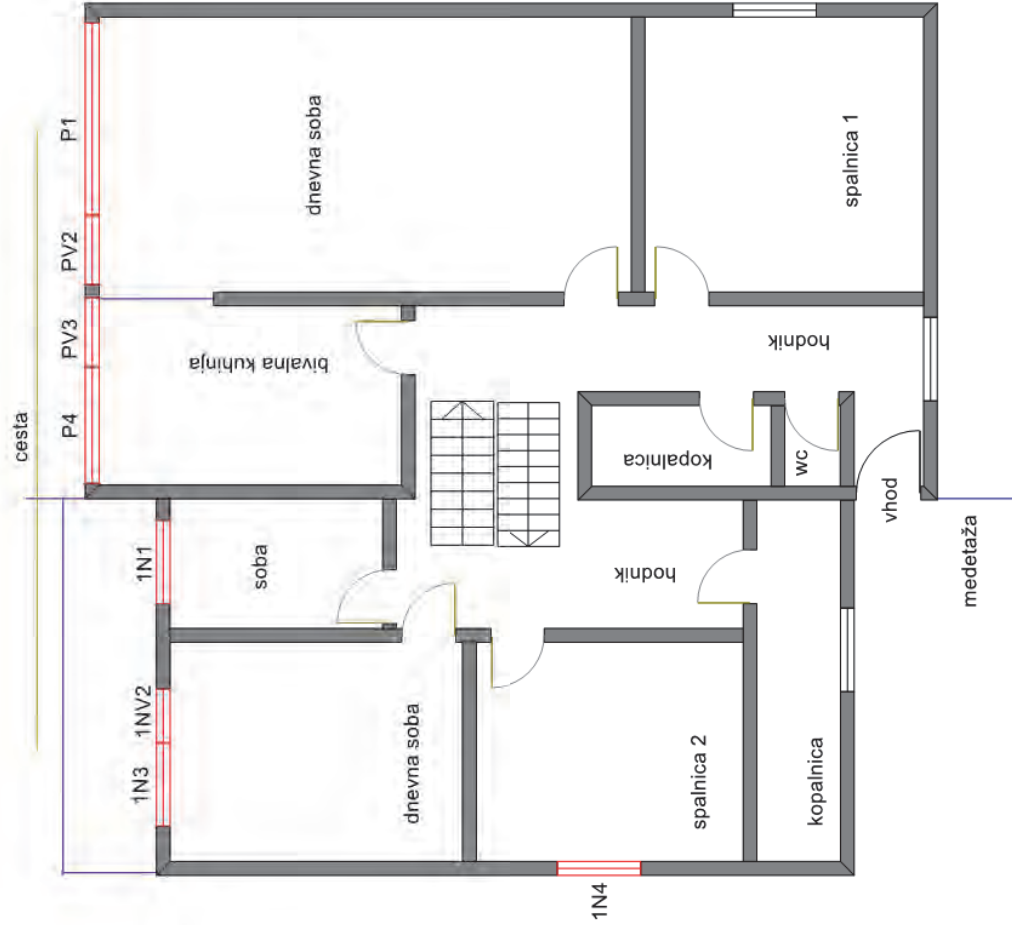
PRITLIČJE in MEDETAŽA:

- stavbno pohoštvo - ukrep ni predviden
- stavbno pohoštvo - nov fasadni element
- stavbno pohoštvo - nova zasteklitev
- stavbno pohoštvo - nastavitve okovja in nova tesnila
- vir hrupa

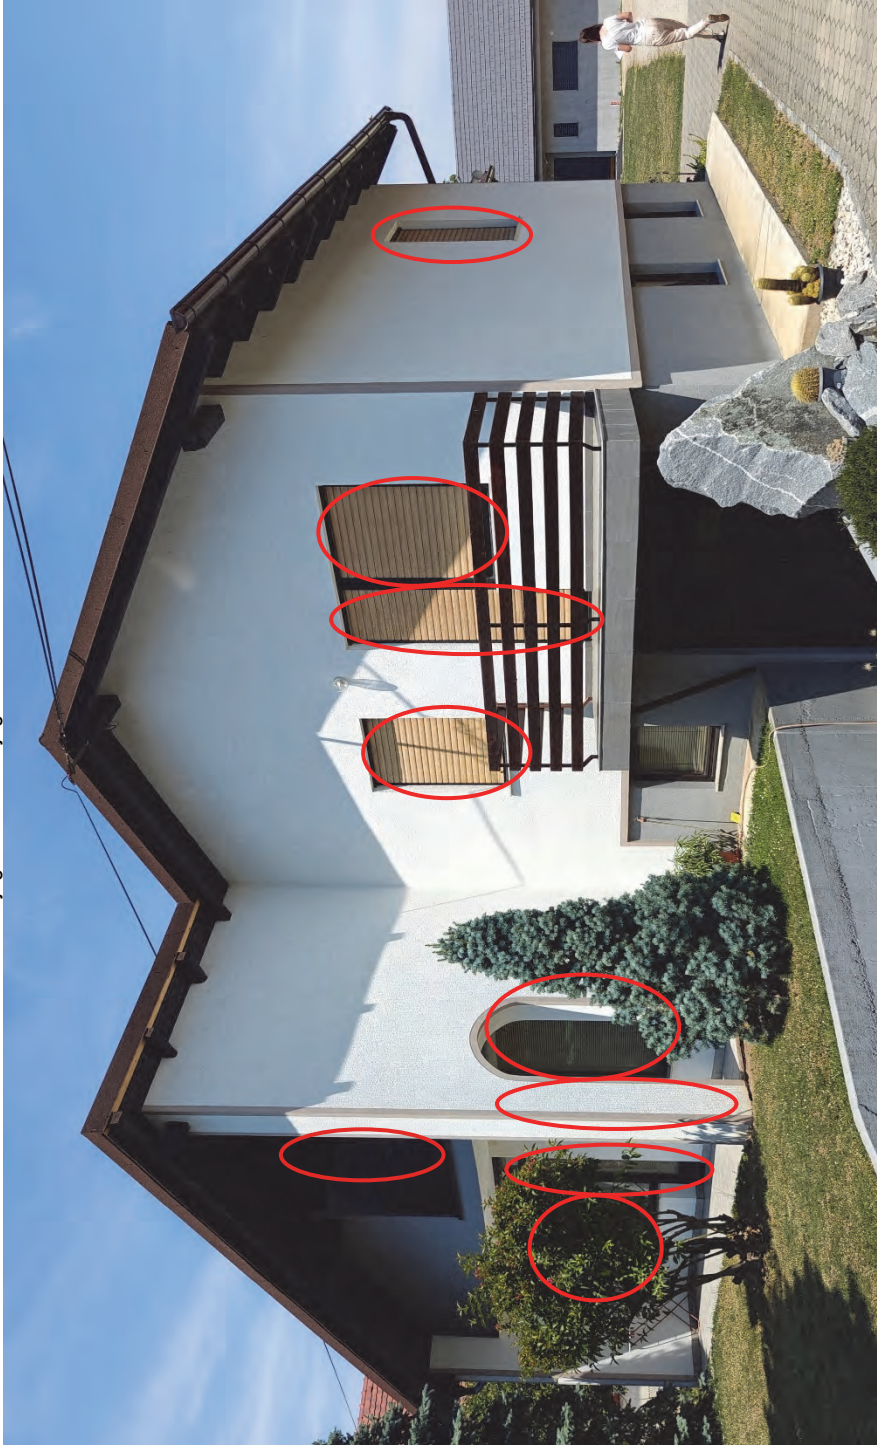
jugozahodna in jugovzhodna fasada

- stavbno pohištvo – nov fasadni element
- stavbno pohištvo – nova zasteklitev
- stavbno pohištvo – nastavitve okovja in nova tesnila

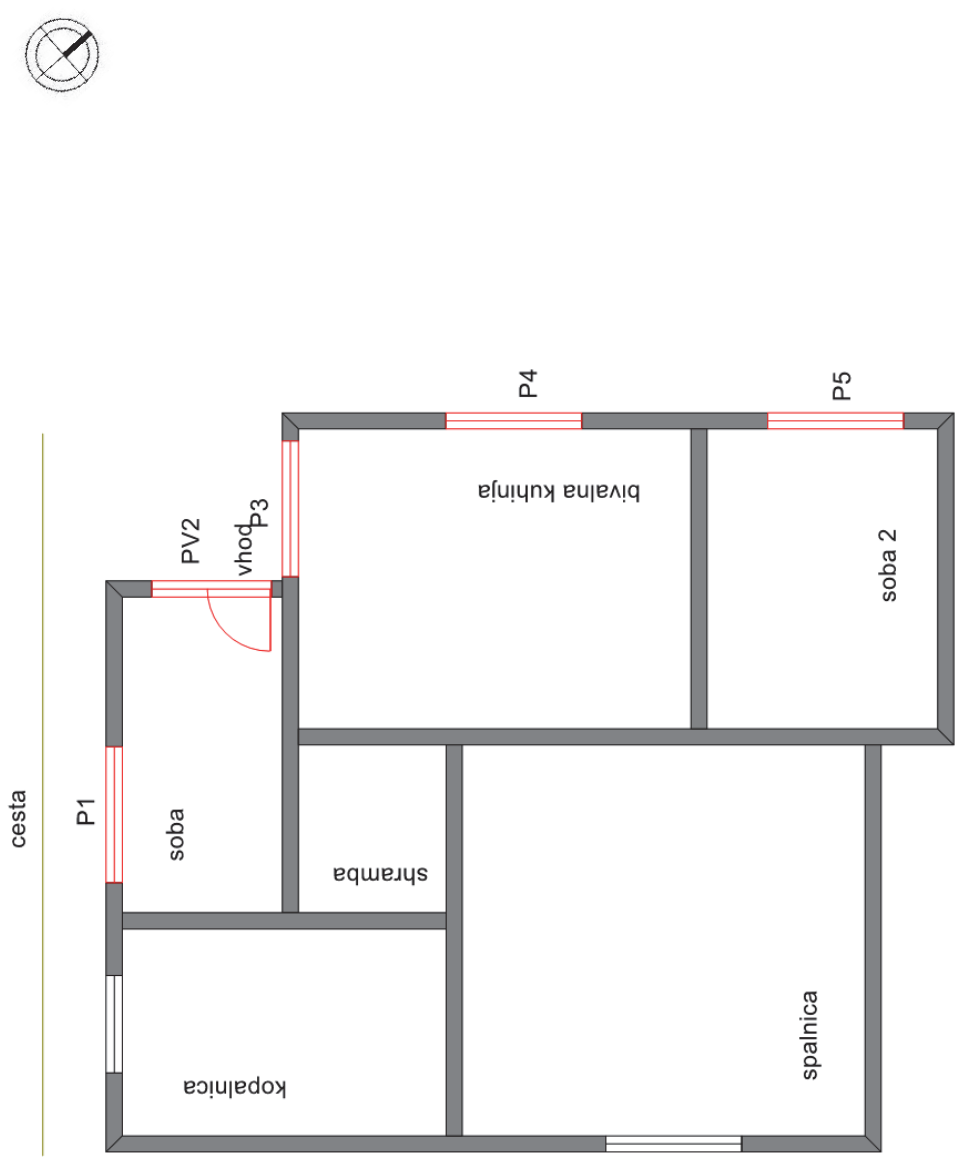
PRITLIČJE:

- stavbno pohištvo - ukrep ni predviden
- stavbno pohištvo - nov fasadni element
- stavbno pohištvo - nova zasteklitev
- stavbno pohištvo - nastaveitev okovja in nova tesnila
- vir hrupa

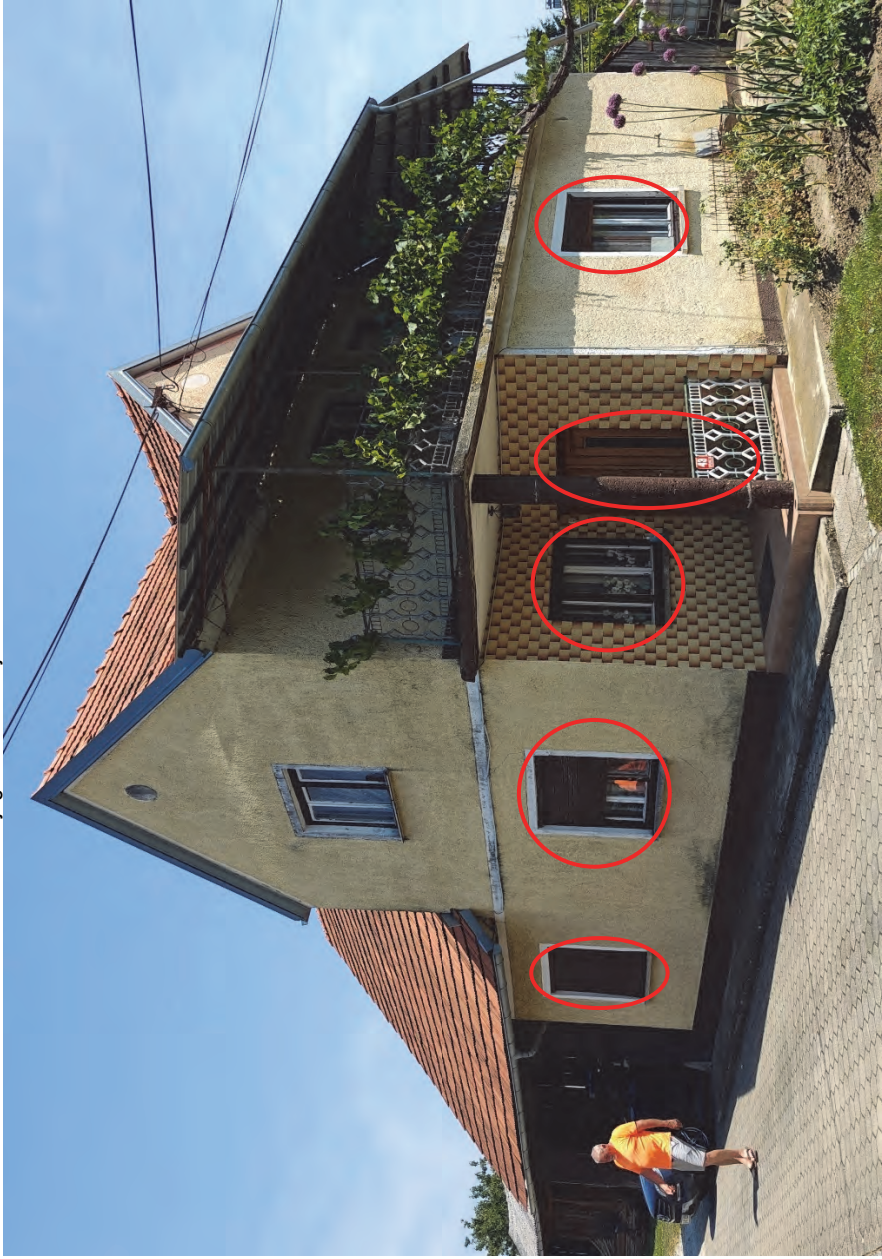
jugozahodna in jseverozahodna fasada

- stavbno pohoštvo – nov fasadni element
- stavbno pohoštvo – nova zasteklitev
- stavbno pohoštvo – nastavitev okovja in nova tesnila
